# 從事管溝打石作業時 發生墜落危害案例

111年7月20日中壢區某新建工程，使勞工從事管溝打石作業，於工作場所B棟屋突層RF樓發生墜落災害。

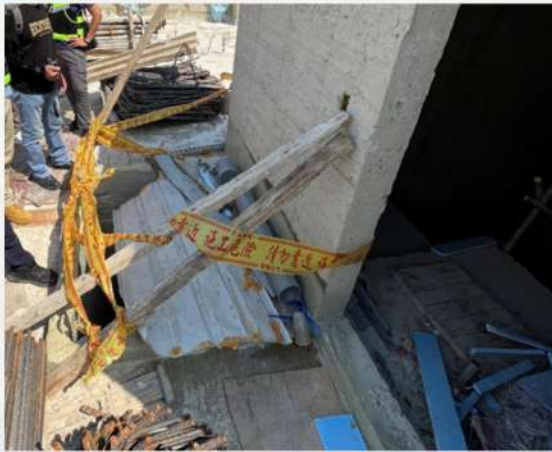
B棟屋突層RF樓通風管道間開口邊緣未設置護欄，現場僅有使用浪板作為遮雨使用，並非作為護蓋使用，罹災勞工踩踏浪板後墜落。

- 1.高度2公尺以上工作場所開口邊緣，設置護欄、護蓋或安全網等防墜措施，並訂定墜落災害防止計畫，採取適當墜落災害防止。
- 2.使勞工於營造工程工作場所作業前，實施危害調查、評估，並採適當防護設施，以防止職業災害之發生。
- 3.確實實施門禁管制，並落實工作場所之巡視，指導及協助承攬人接受工作必要之職業安全衛生教育訓練。
