從事屋頂浪板安裝工程 發生墜落危害案例

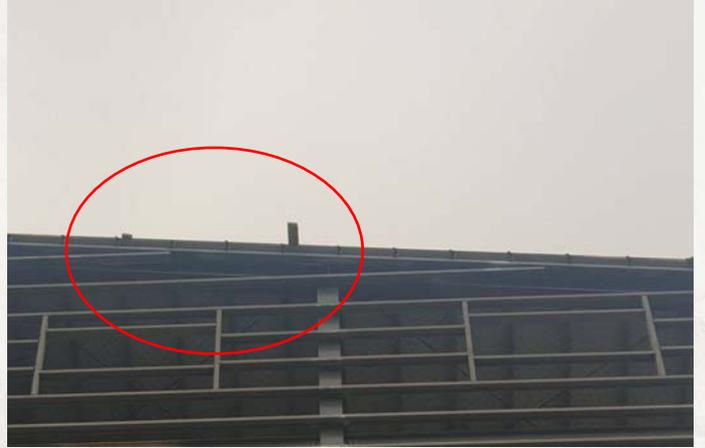
112年4月19日於鋼構屋頂從事彩鋼浪板安裝工程時，現場未有安全母索或捲揚式防墜器供勞工穿戴背負式安全帶勾掛，致發生2名勞工作業過程中墜落死亡事件。

1. 對於高度2公尺以上之工作場所，勞工作業有墜落之虞者，應訂定墜落災害防止計畫。
2. 對於滑溜之屋頂從事作業，應設置堅固錨錠、可供鈎掛之堅固物件或安全母索等裝置供安全帶勾掛。
3. 高度2公尺以上之高處作業，應使勞工確實使用安全帶，並設置捲揚式防墜器。
4. 高度2公尺以上之高處作業，因作業之需要將既有之安全母索等防護設備拆除，應採取其他使勞工使用安全帶等防止墜落之措施。
5. 對於高度2公尺以上之作業場所，有遇強風惡劣氣候致勞工有墜落危險時，應於事前防範並使勞工停止作業。

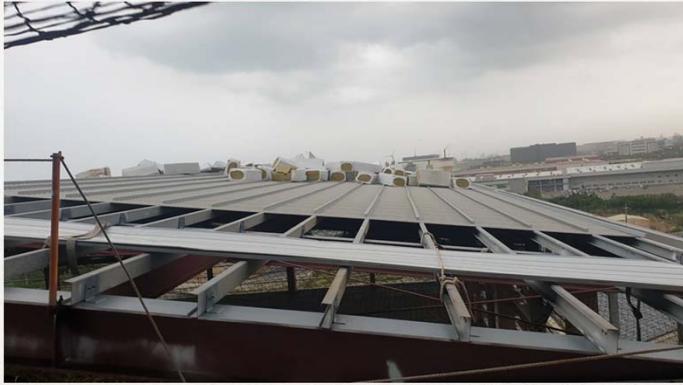
勞工於屋頂從事作業時，未設置堅固錨錠、可供鈎掛之堅固物件或安全母索等裝置、未置備捲揚式防墜器，且作業過程中需要將既有安全母索等防護設備拆除時，未採取其他使勞工使用安全帶等防止墜落之措施。
