# 從事鐵皮浪板更新工程屋頂作業發生 **墜落**危害案例

112年3月9日於桃園市平鎮區民宅鐵皮浪板更新工程，從事屋頂作業時發生墜落災害，並造成1名工作者死亡事件。

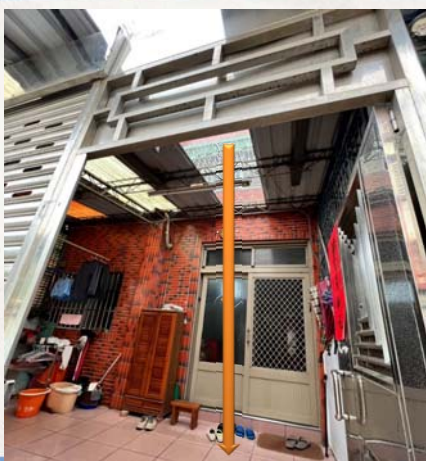
於易踏穿材料構築之屋頂作業時，未規劃安全通道，且未於下方適當範圍裝設堅固格柵或安全網等防墜設施，且未使其正確戴用安全帽，致發生工作者墜落致死職業災害。

- 1.對於進入營繕工程工作場所作業人員，應正確戴用安全帽。
- 2.於易踏穿材料構築之屋頂作業時，未規劃安全通道，且未於下方適當範圍裝設堅固格柵或安全網等防墜設施。
