# 生態友善機制自主檢查表

□施工前 ☒ 施工中 □完工後 (編號: 5)

| 計畫及工程名稱 | 北橫故事-角板山觀光場域再造計畫 | | 填表日期 | 民國 113 年 04 月 29 日 | | | |

## 生態友善機制施工階段照片及說明

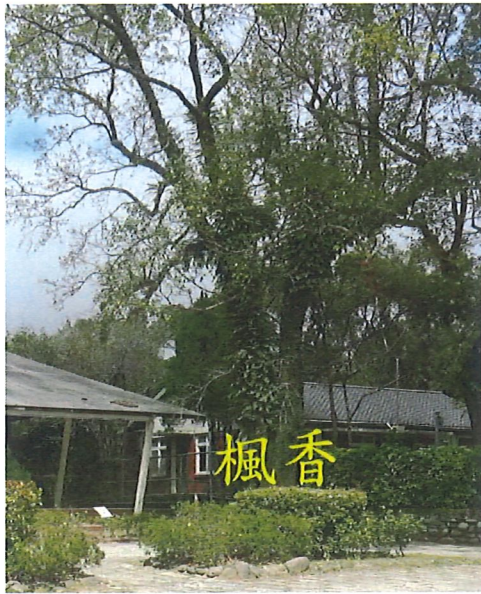
[施工前]

說明：本株樹木生長良好，具有許多附生植物，生物多樣性高。

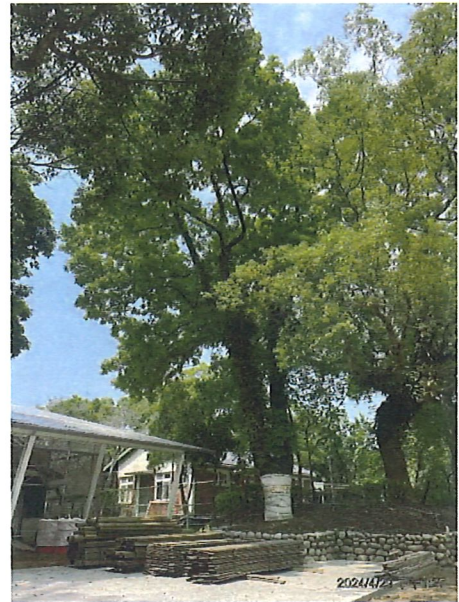
[施工階段]

說明：喬木樹幹以不織布包裹，周圍以圍籬區隔，目前生長情況良好。

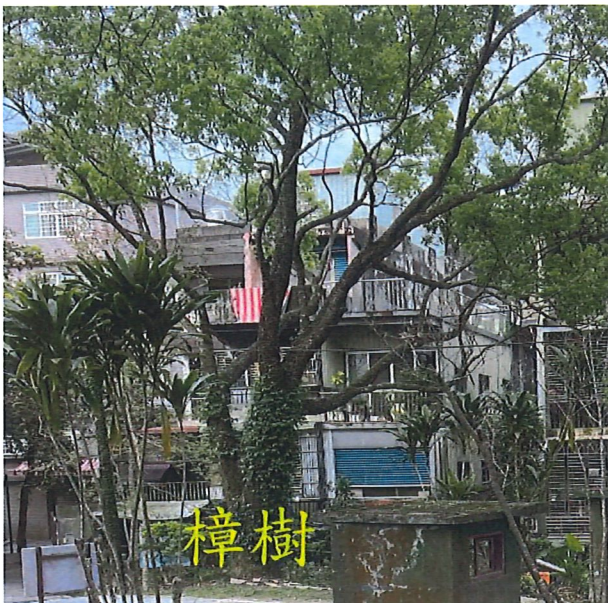
[施工前]

說明：本株樹木生長良好，具有許多附生植物，生物多樣性高。

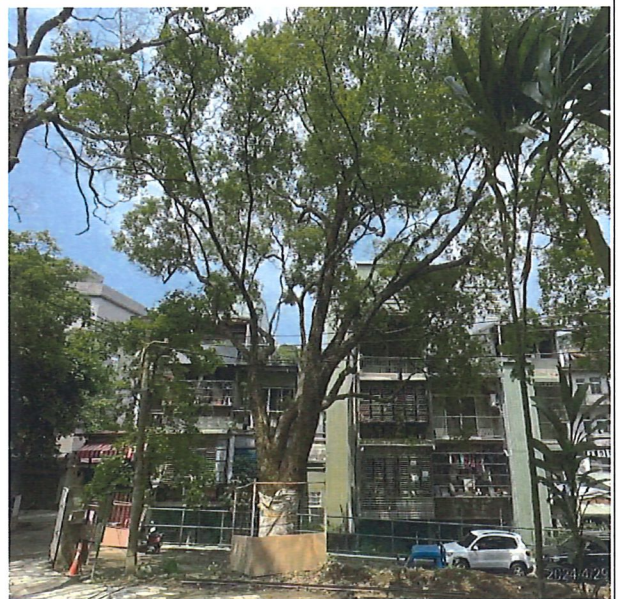
[施工階段]

說明：喬木樹幹以不織布包裹，周圍以圍籬區隔，目前生長情況良好。

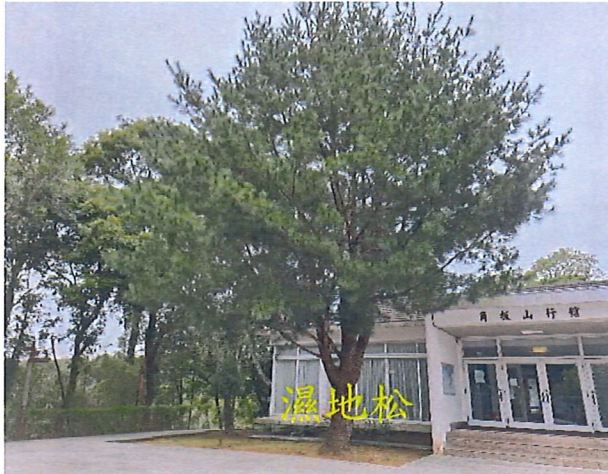
[施工前]

說明：本株樹木生長良好，枝葉茂盛，果實可作為環境教育利用。

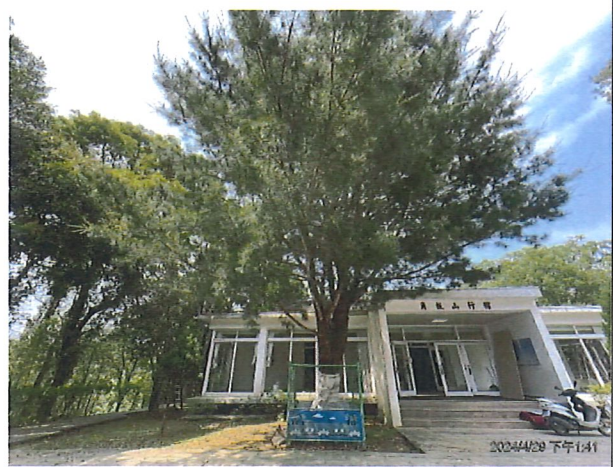
[施工階段]

說明：喬木樹幹以不織布包裹，周圍以圍籬區隔，目前生長情況良好。

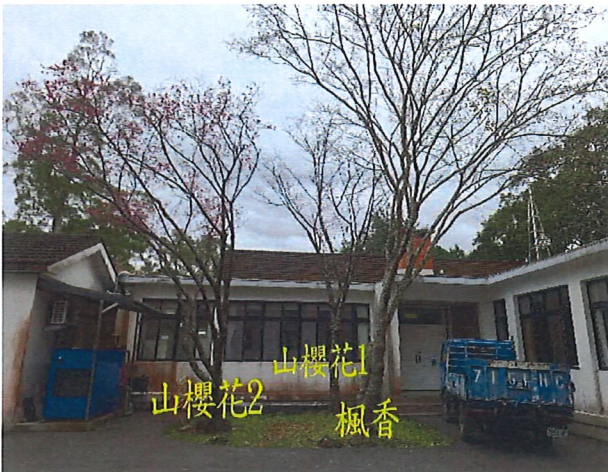
[施工前]

說明：此3株樹木生長良好，現況為落葉期，具景觀觀賞價值。

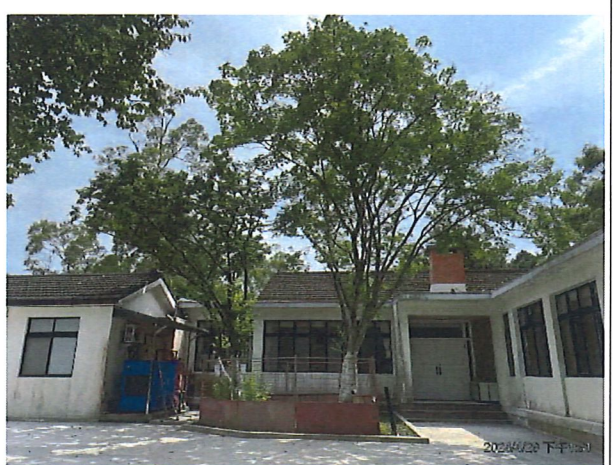
[施工階段]

說明：喬木樹幹以不織布包裹，周圍以圍籬區隔，目前生長情況良好。

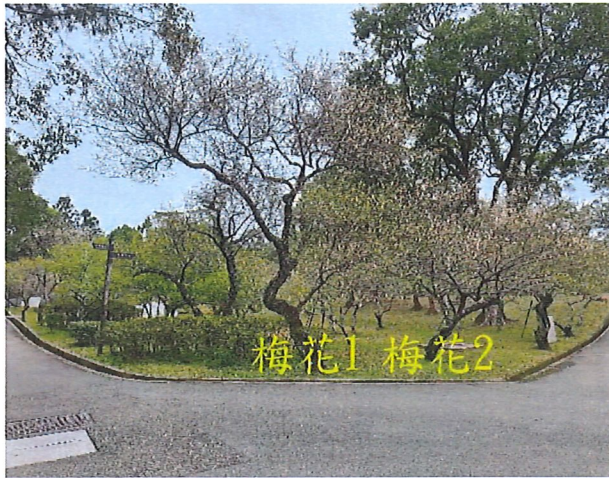
[施工前]

說明：此2株樹木生長良好，現況為落葉期及花期，具景觀觀賞價值。

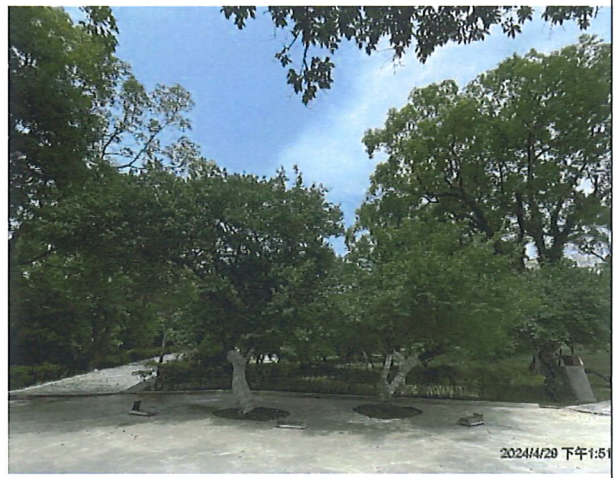
[施工階段]

說明：喬木樹幹以不織布包裹，周圍以圍籬區隔，目前生長情況良好。

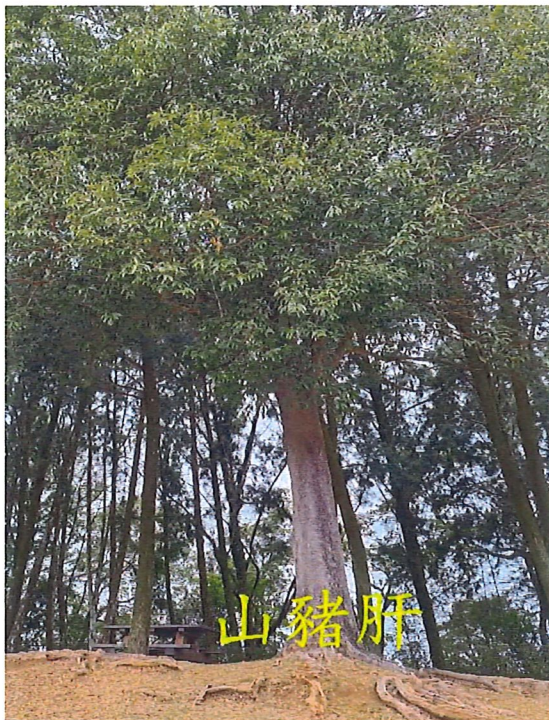
[施工前]

說明：本株樹木生長良好，評估其為野生植株，具環境教育意義。

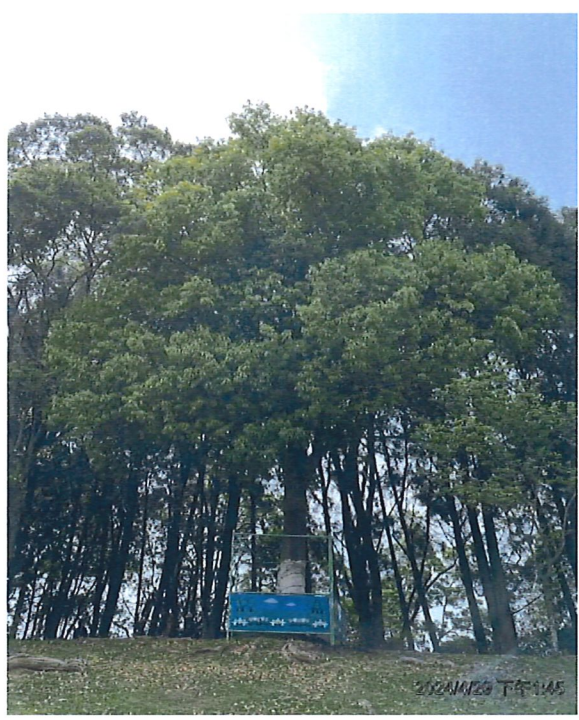
[施工階段]

說明：喬木樹幹以不織布包裹，周圍以圍籬區隔，目前生長情況良好。

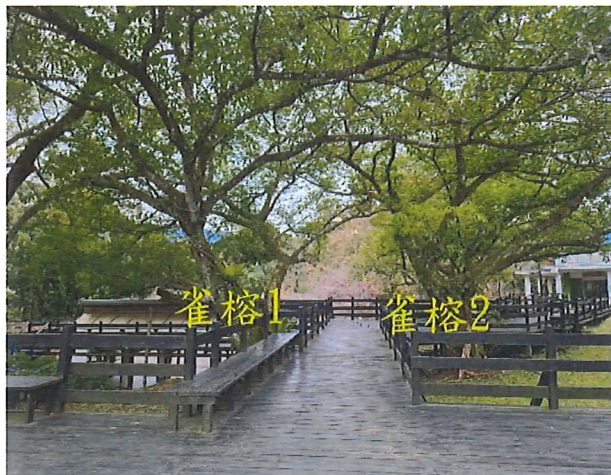
[施工前]

說明：此2株樹木生長良好，果實可供鳥類取食。

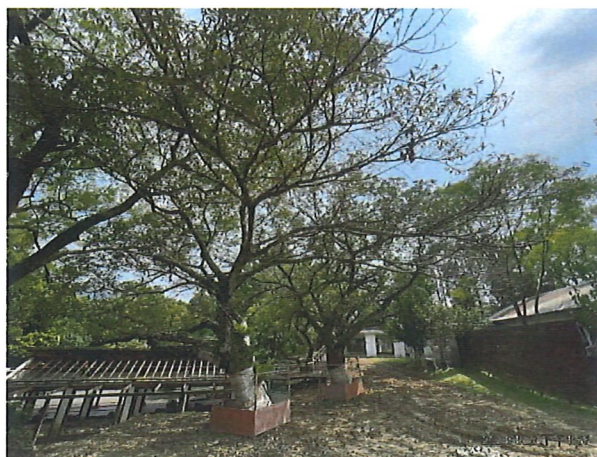
[施工階段]

說明：喬木樹幹以不織布包裹，周圍以圍籬區隔，目前生長情況良好。
