圖索引表

工程名稱  
桃園市歷史建築八德呂達川祠堂  
調查研究暨修復再利用計畫

復原示意圖索引表

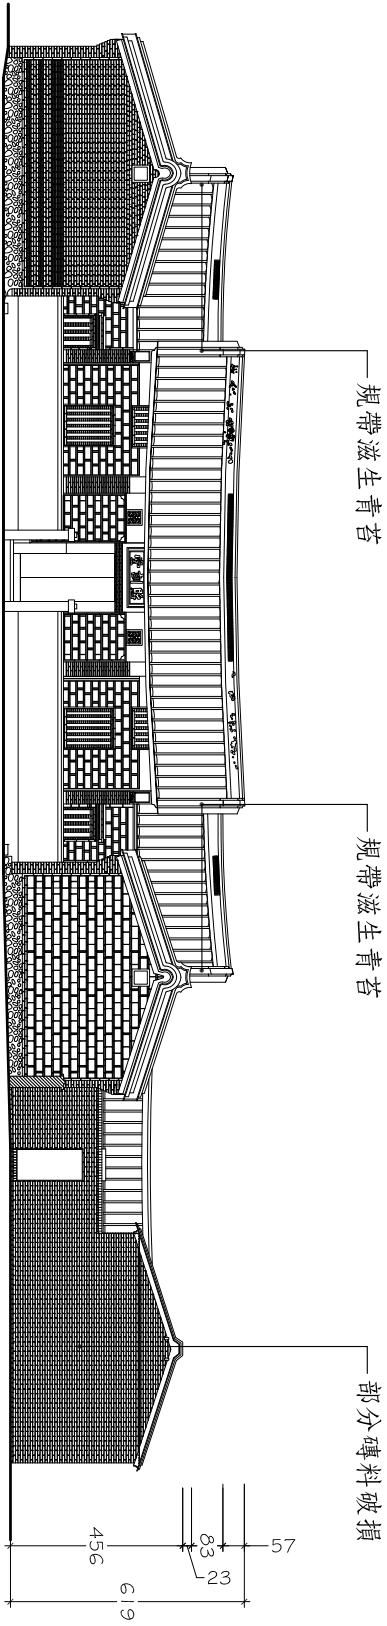
正向立面圖

屋面滋生青苔與雜草

屋面滋生青苔

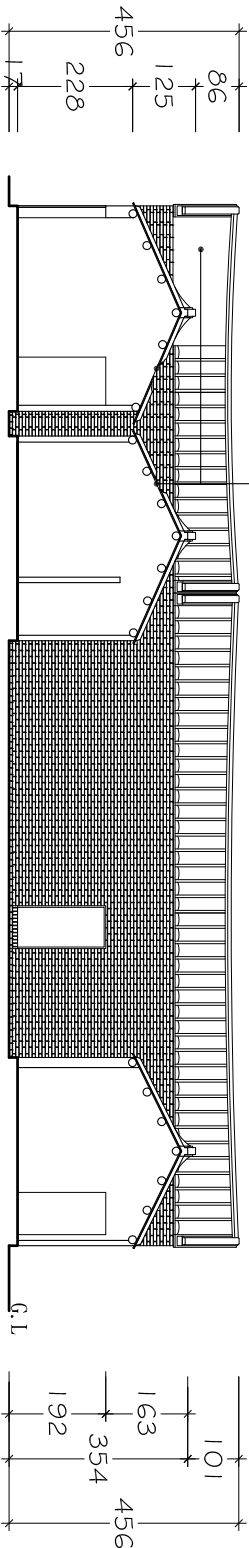
左外橫屋正立面圖

屋面破損、坍塌
