# 機水電工程施工實務介紹

## 1. 電氣常見缺失範例說明：

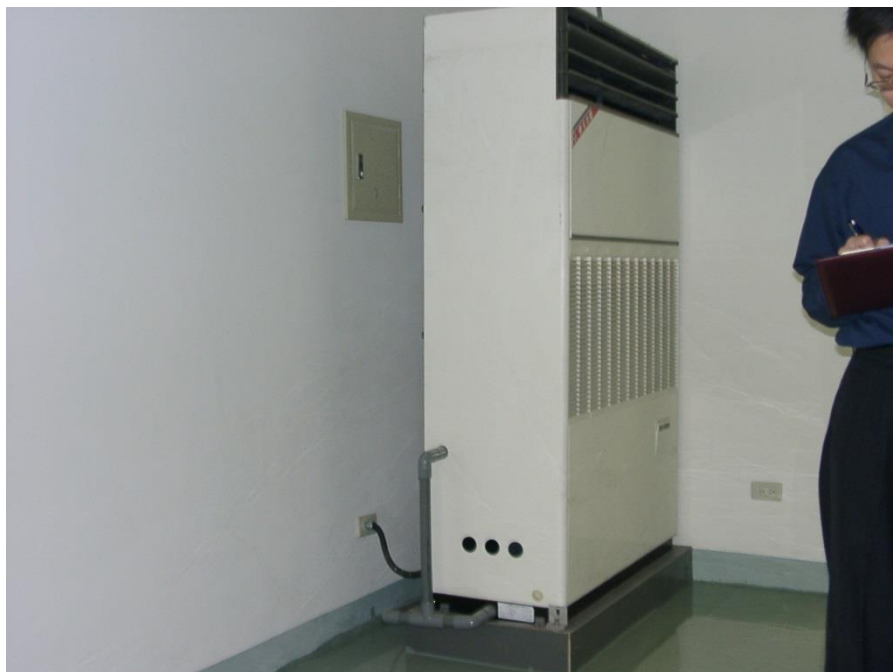
說明：電氣分電箱與空調設備施工前未套圖，造成分電箱箱門無法 90 度開

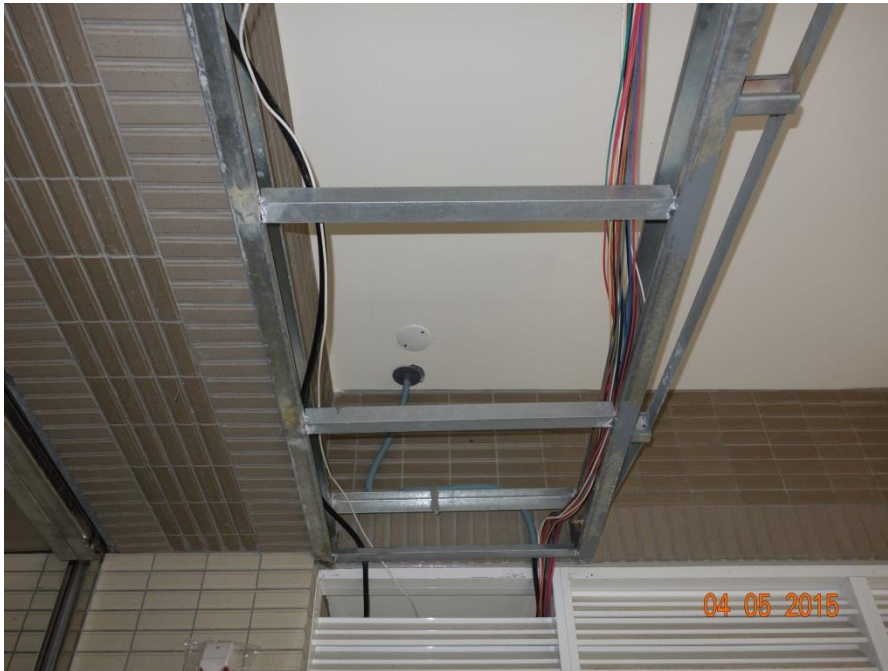
圖 8 工程會扣點編號 5070401

說明：PVC 電線僅有一層絕緣層，沒有第二層被覆層，依規定 PVC 電線不

可佈放在電纜架內，若要佈放應配置在導線管內才可放置。電纜可直接佈放在電纜架上。電纜架配線不符規範。

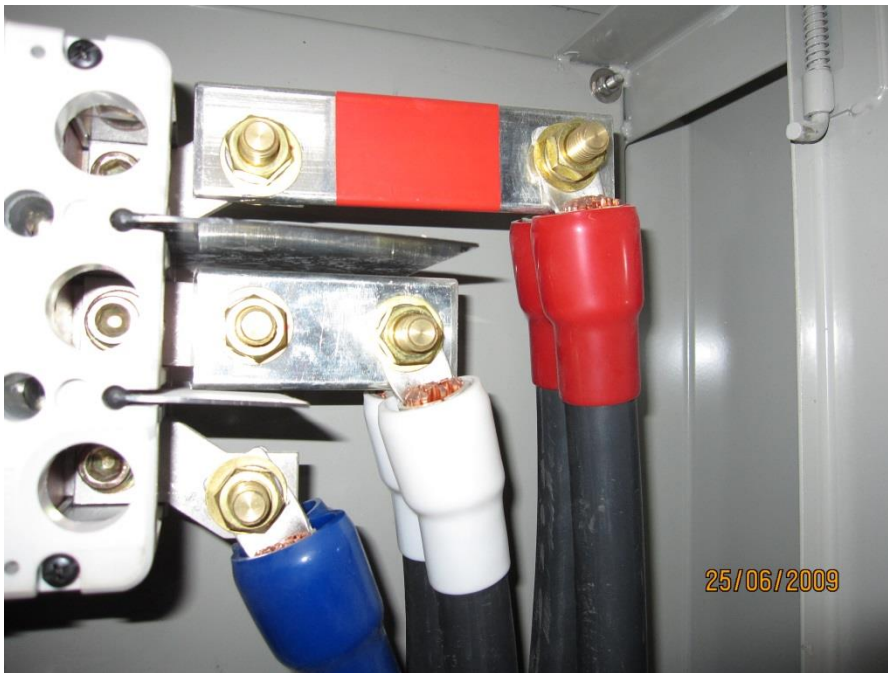
圖 12 工程會扣點編號 5070401

說明：承載大電流之電纜，為使線路末端三相電壓平衡及電纜四周電磁平衡，佈纜應採用品字排列。電纜架配線不符規範。

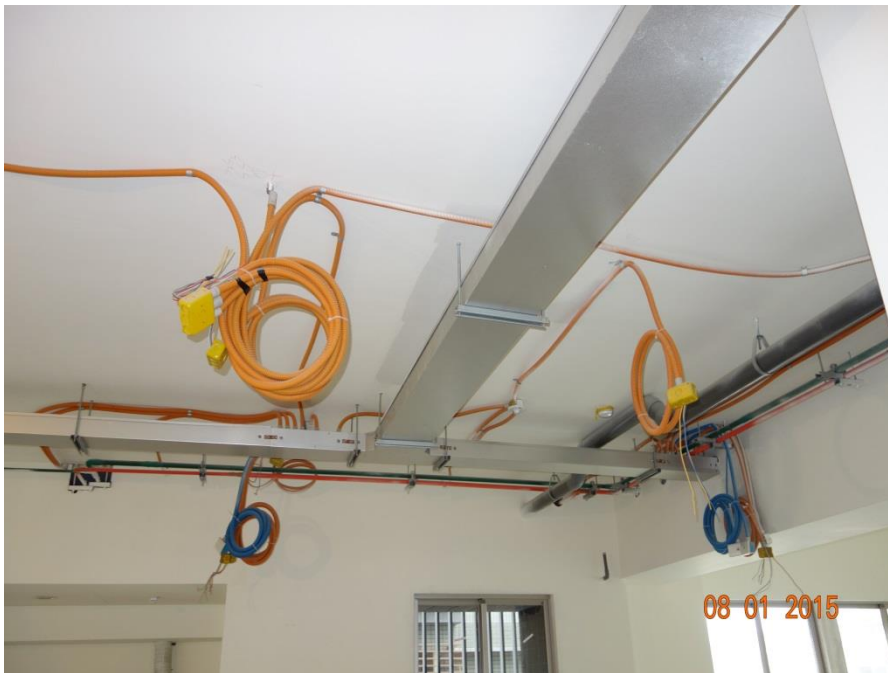
圖 14 工程會扣點編號 5070401

說明：出線口連接灯具之非金屬軟管應採用 PF 管，不應使用蛇管或 CD 管。

(軟管材料規格不符規定)。

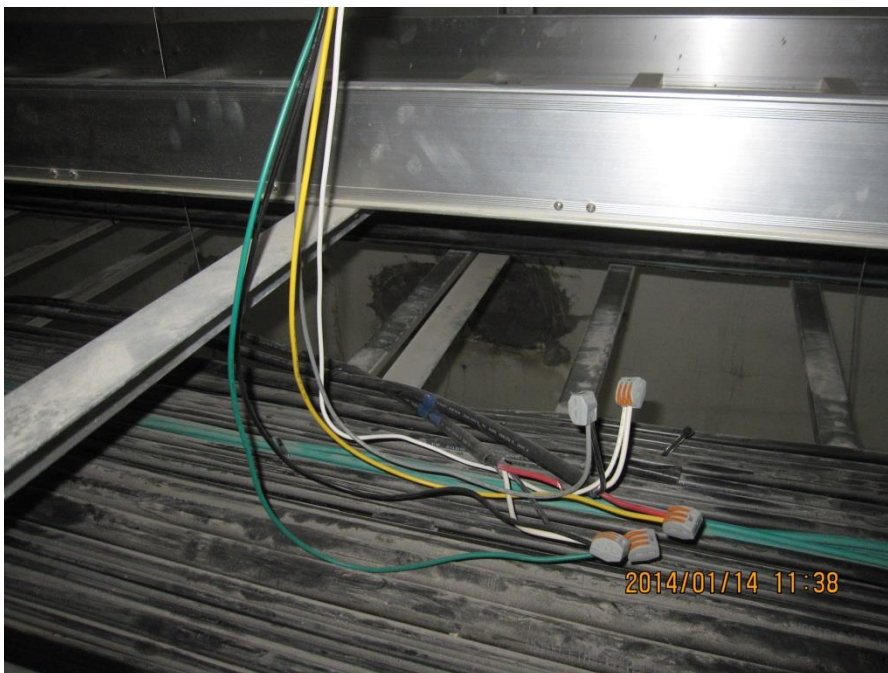
圖 15 工程會扣點編號 5070401

說明：電氣配管採用 CD 管，CD 管應埋在泥凝土內，不應露明施工。軟管配管之長度應小於 1.8 公尺。(軟管規格不符規定)

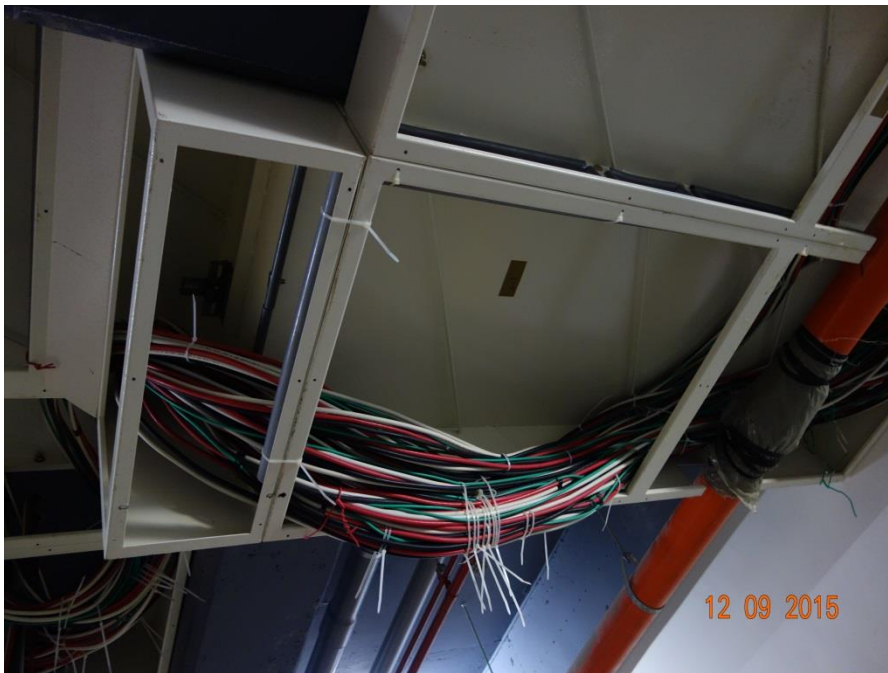
圖 16 工程會扣點編號 5070401

說明：PVC 電線未配管，電線不可在電纜架上連接。電纜架配線不合規範。

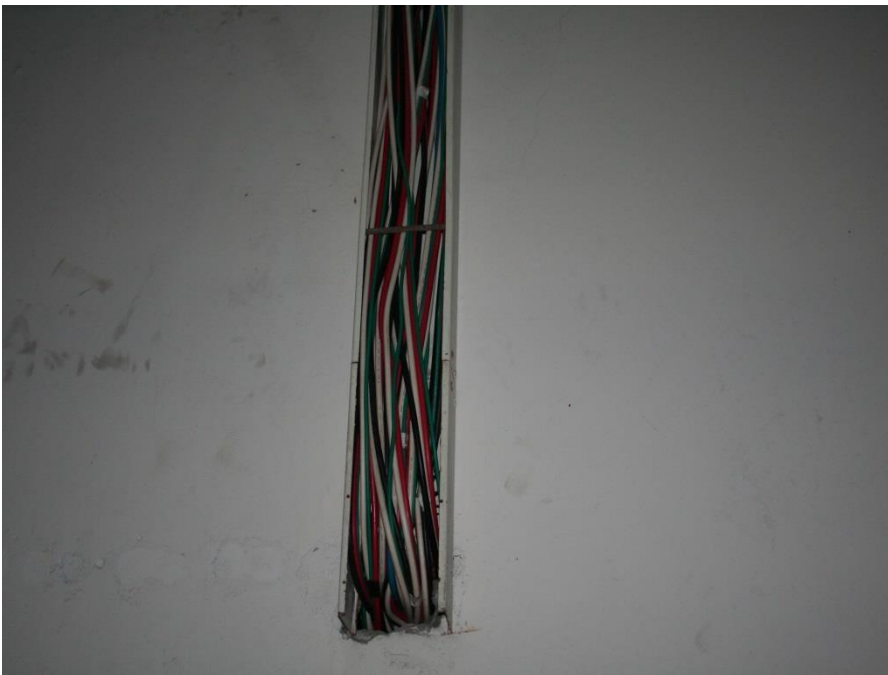
圖 20 工程會扣點編號 5070403

說明：線路連接未使用接線盒，露明配管之路徑應與天花板或牆壁平行。電導線管安裝不合規範。

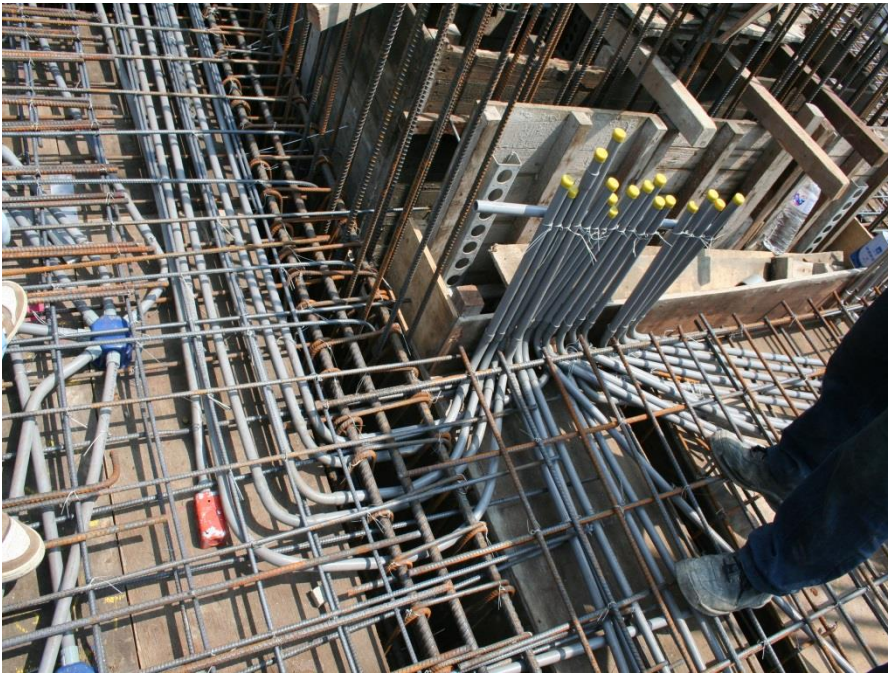
圖 22 工程會扣點編號 5070402

說明：CD 管管路排列過密以致水泥砂漿無法流入管路下層，造成水泥砂漿粒料分離，管路排列過密不符規範。

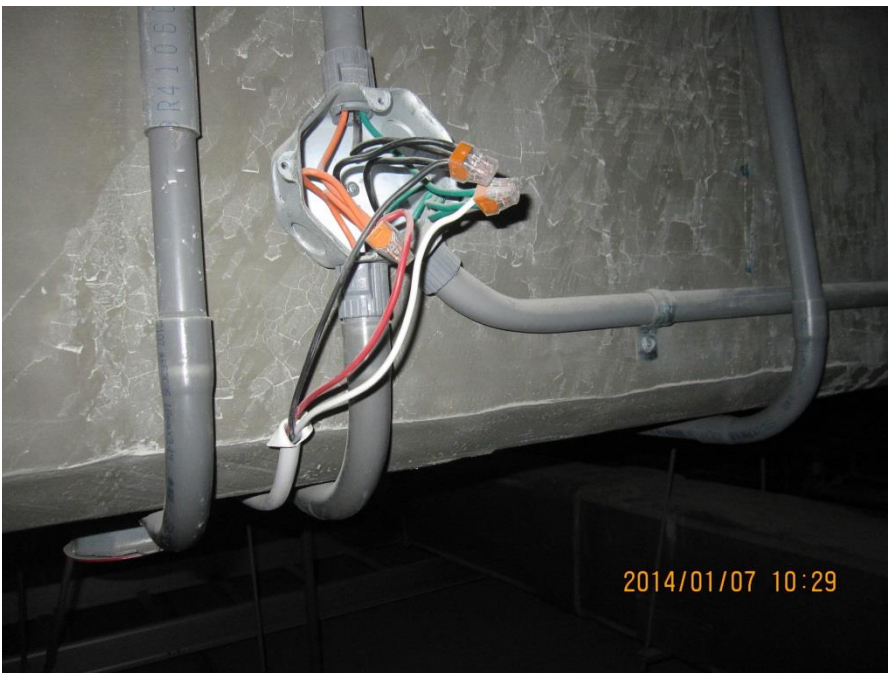
圖 29 工程會扣點編號 5070403

說明：PVC 導線管固定未使用管架或管夾，水平電導線管安裝不符規範。

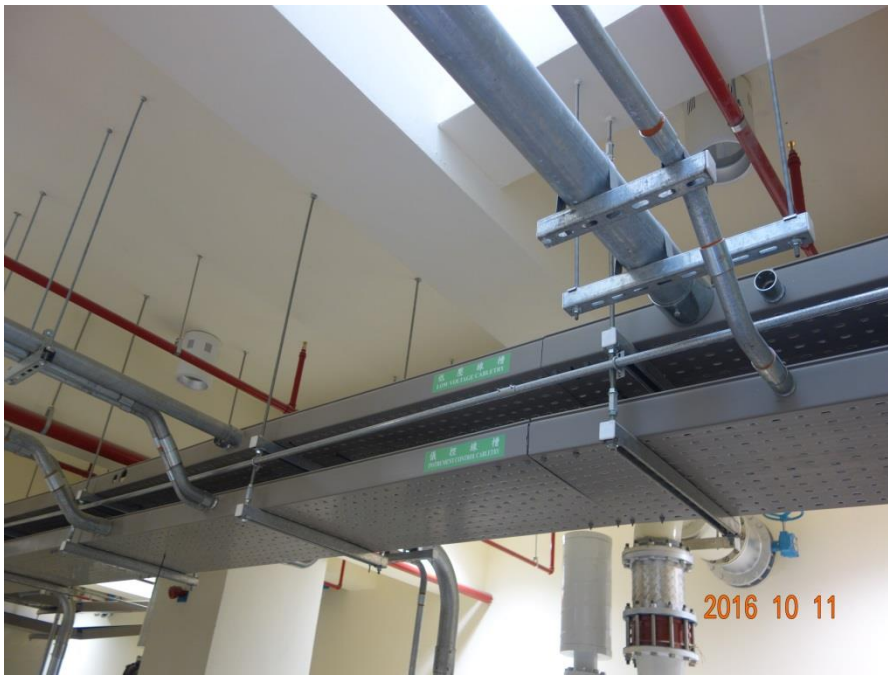
圖 34 工程會扣點編號 5070403

說明：電纜架不應在側面開孔，影響電纜架結構支撐。電纜架安裝不合規範。

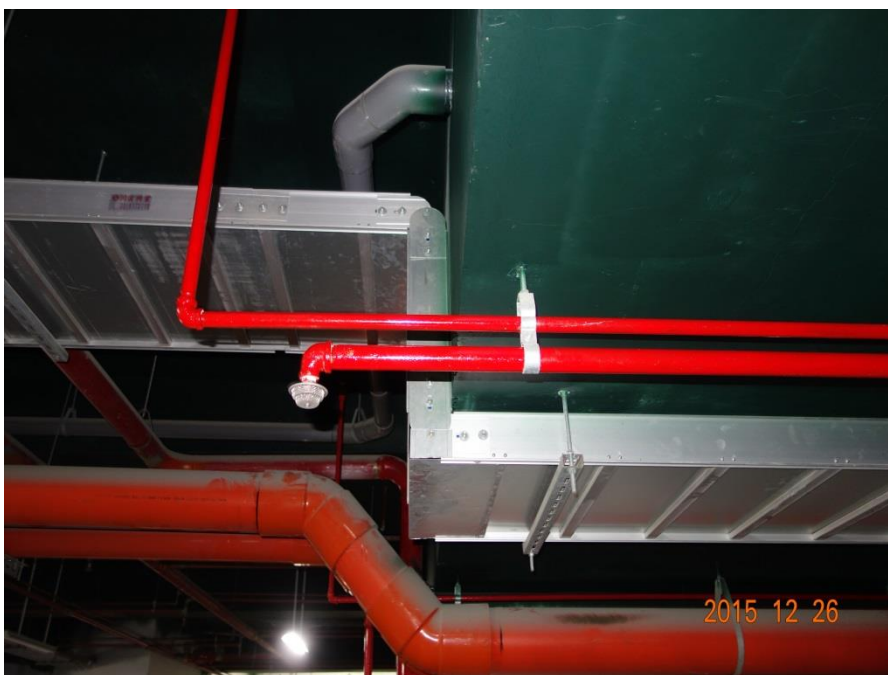
圖 35 工程會扣點編號 5070403

說明：電纜架不應在側面開孔，影響電纜架結構支撐。電纜架安裝不合規範。

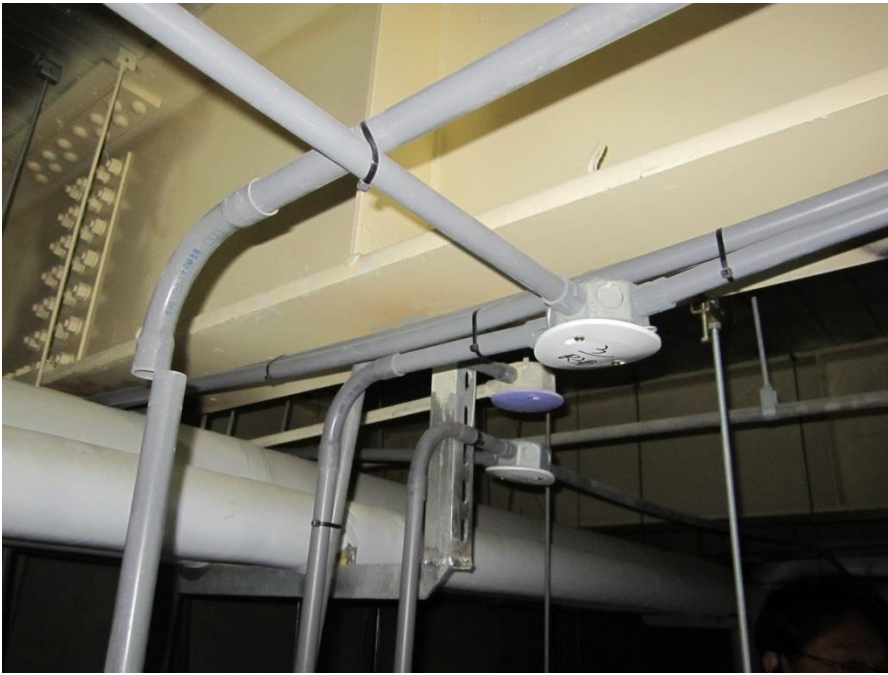
圖 40 工程會扣點編號 5070403

說明：露明配管之管路未垂直或水平配置，影响美觀。電導線管安裝不合規範。

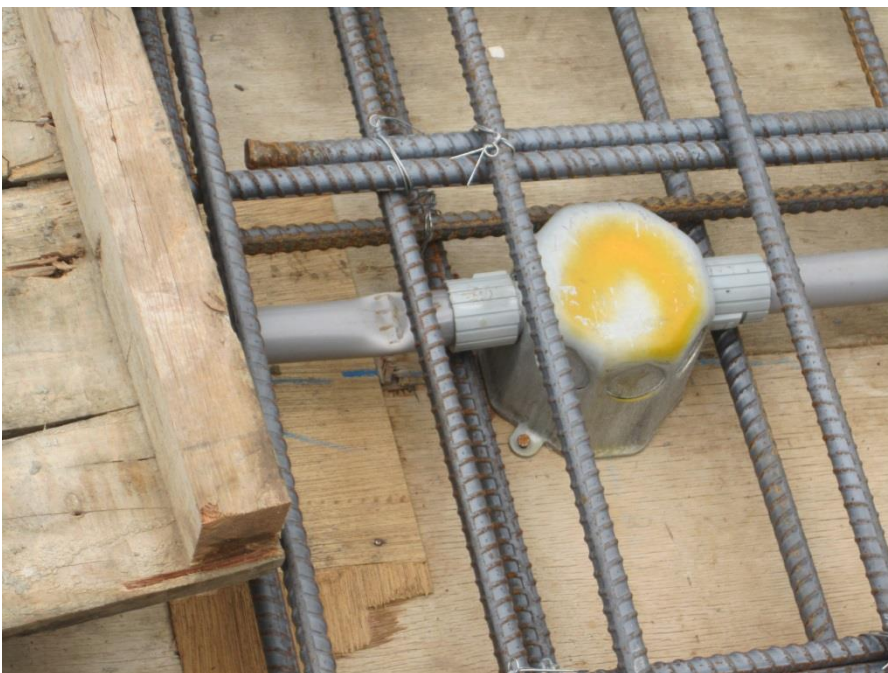
圖 45 工程會扣點編號 5070403

說明：露明 PVC 管路間連接方式不符規範，兩導線管未對接無法穿線。

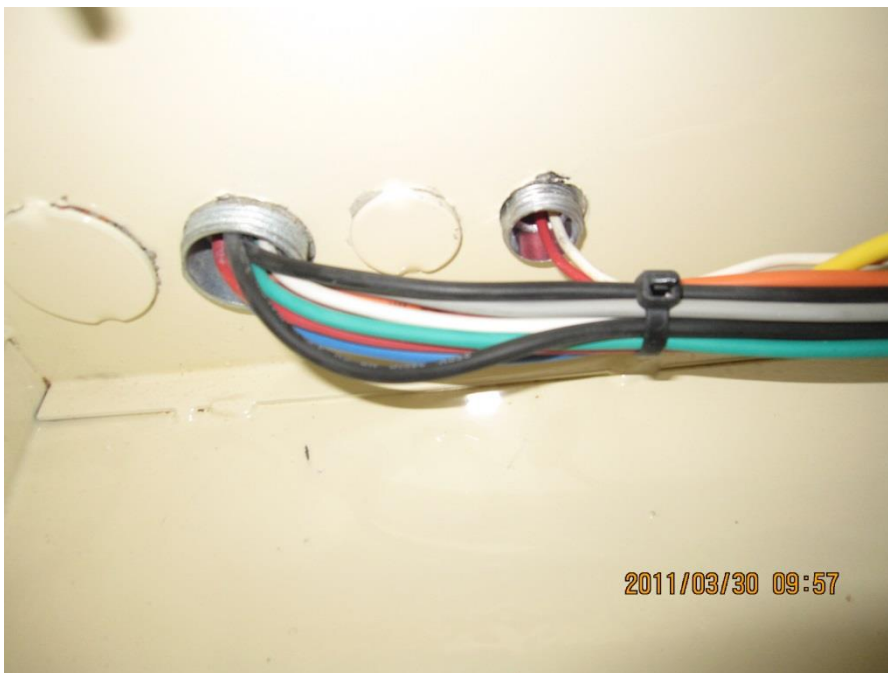
圖 47 工程會扣點編號 5070404

說明：出線口支撐力不足及導線管出口未施作喇叭接頭。

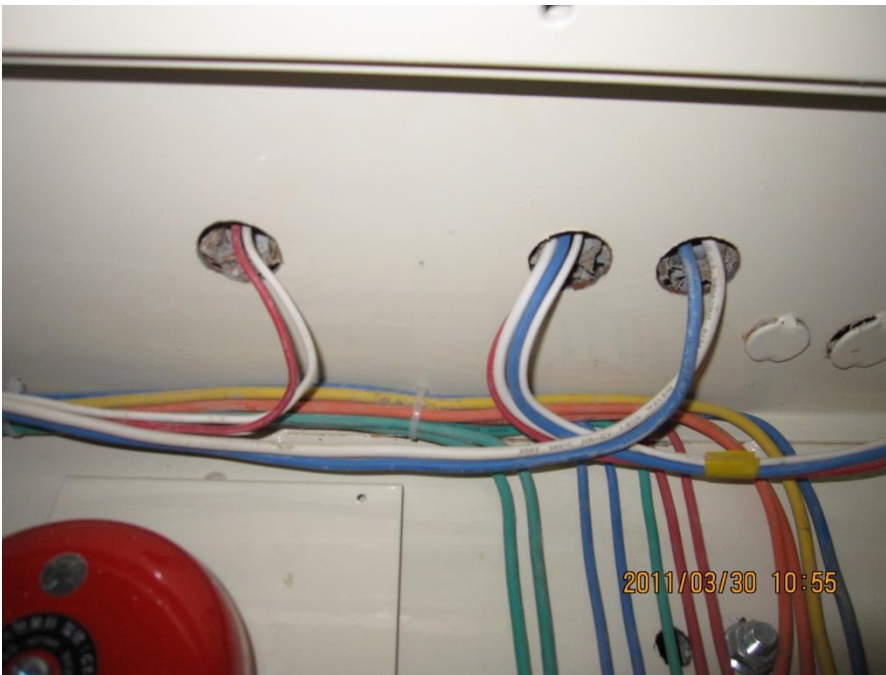
圖 48 工程會扣點編號 5070404

說明：導線管與箱体連接處未施作喇叭口，拉線易磨破絕緣層，影响用電安全。

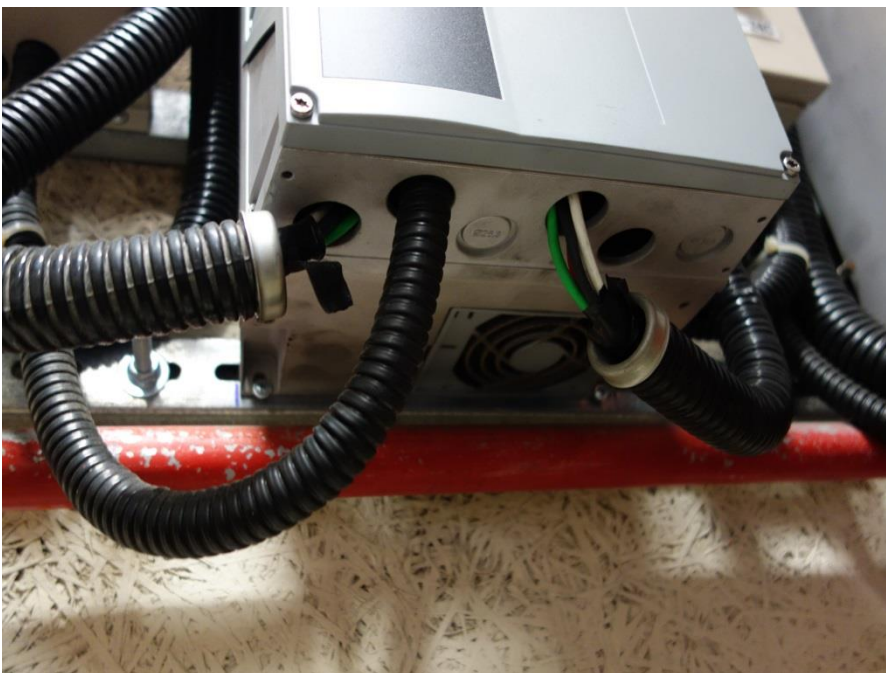
圖 49 工程會扣點編號 5070404

說明：箱体開孔配線時四周未防護，拉線易磨破絕緣層，影响用電安全。

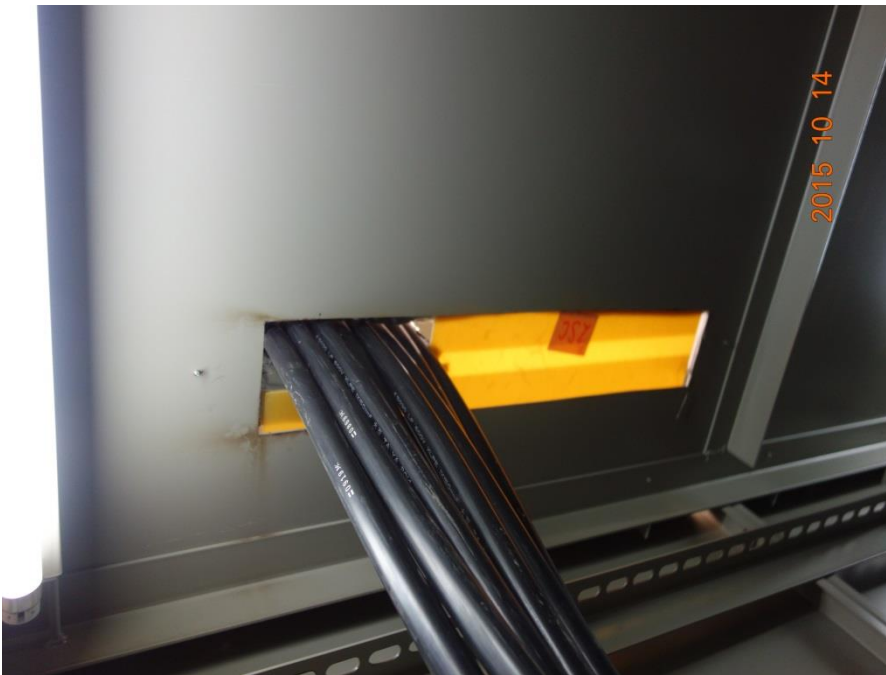
圖 52 工程會扣點編號 5070404

說明：配電盤開口未封閉，灰塵及小動物易進入影响用電安全。

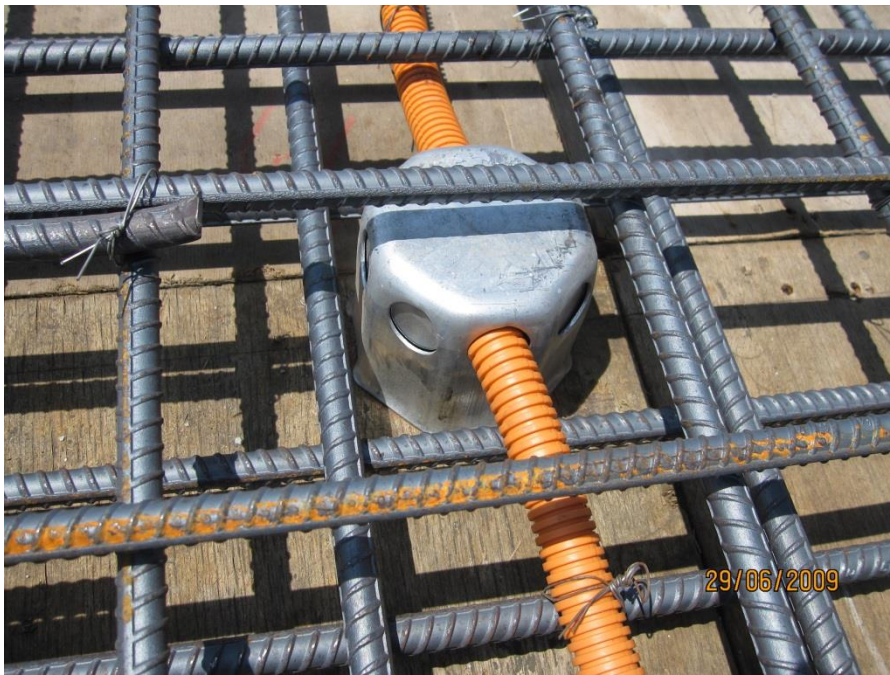
圖 54 工程會扣點編號 5070404

說明：出線口尺寸太小，管路無法進入出線口，出線口未施作喇叭口，影响用電安全。

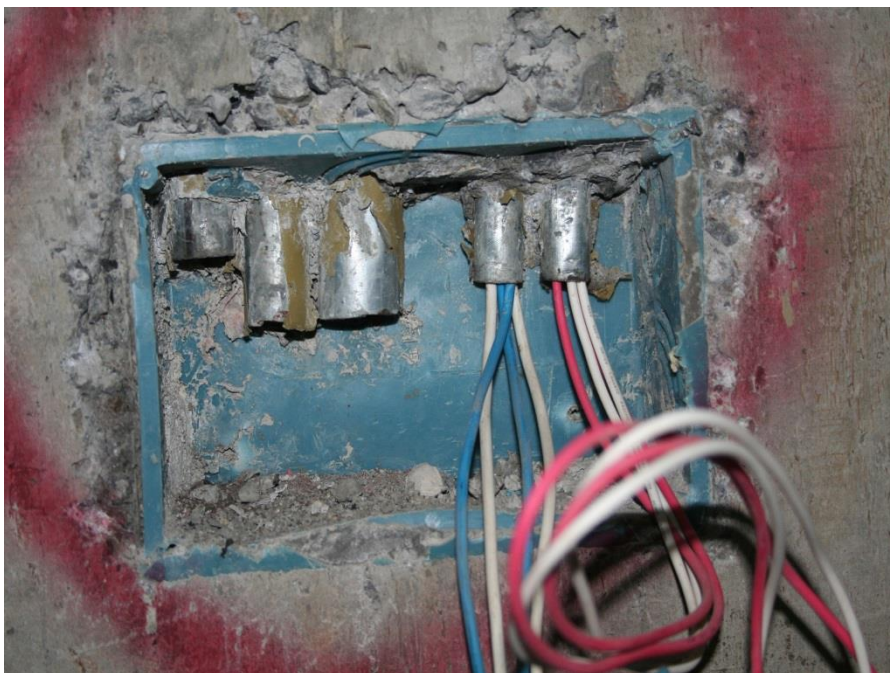
圖 55 工程會扣點編號 5070404

說明：CD 管與出線口連接處之管路出口未施作喇叭口，影响用電安全。

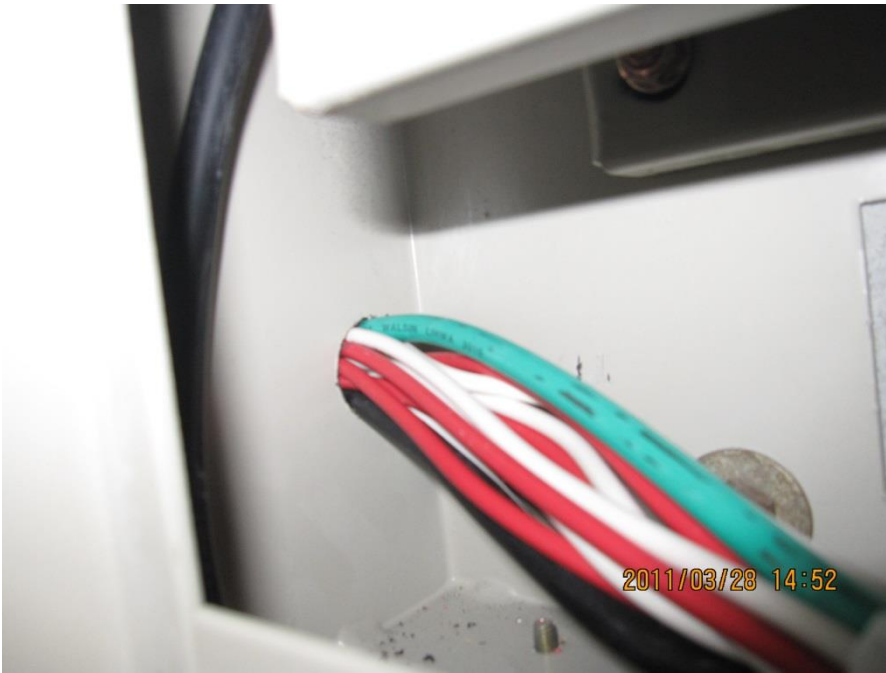
圖 56 工程會扣點編號 5070404

說明：EMT 薄金屬導線管路出口未施作喇叭口，拉線時易割破絕緣層造成漏電，影响用電安全。

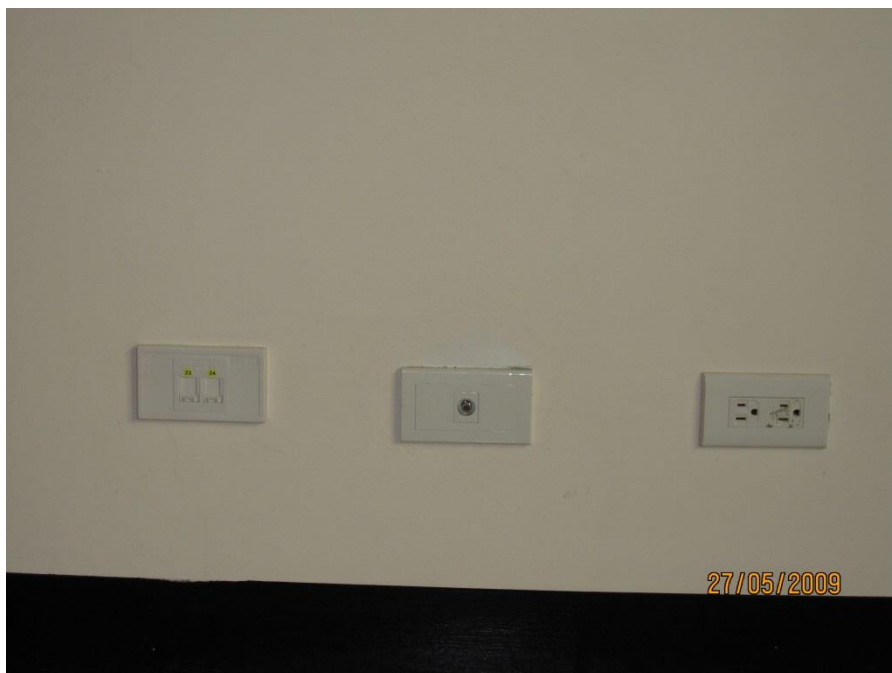
圖 64 工程會扣點編號 5070407

說明：開關出線口高低不一，影响美觀

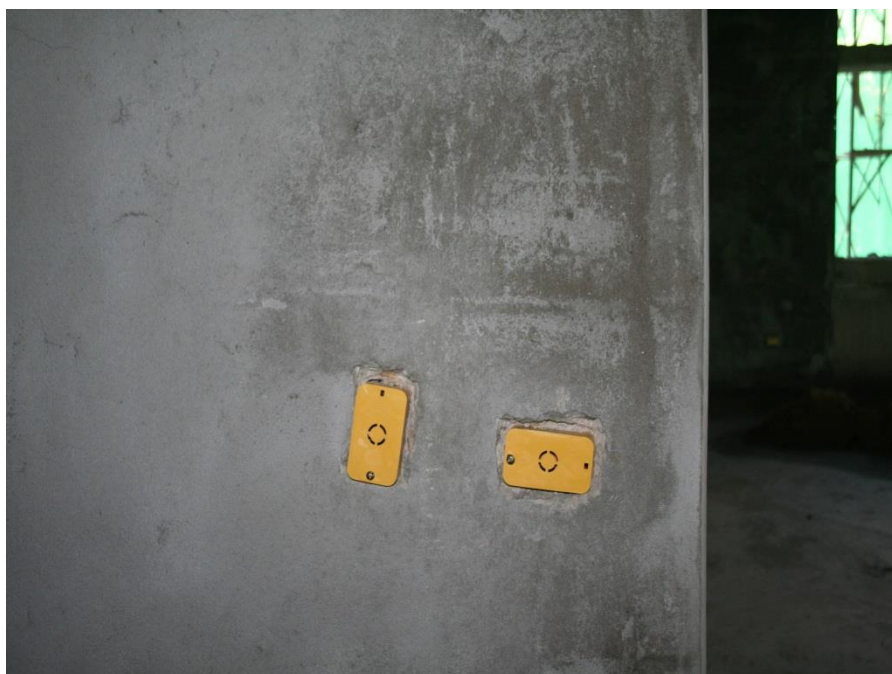
圖 65 工程會扣點編號 5070407

說明：開關盒安裝高低及間距不一，影响美觀

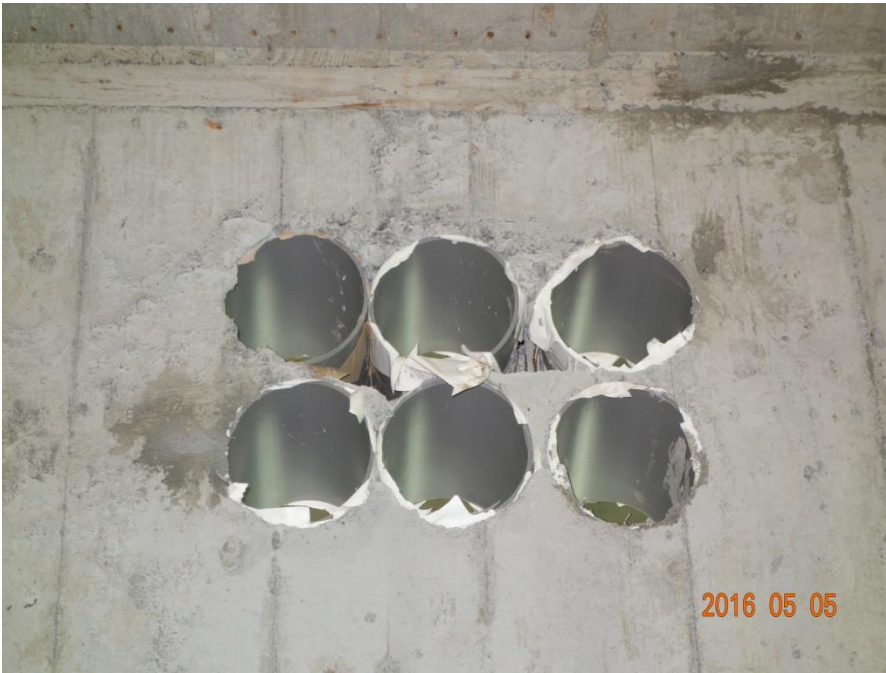
圖 86 工程會扣點編號 5070409

說明：自來水外線引進管穿越外牆(連續壁)處未施作止水措施，恐造成將來滲漏水情形。

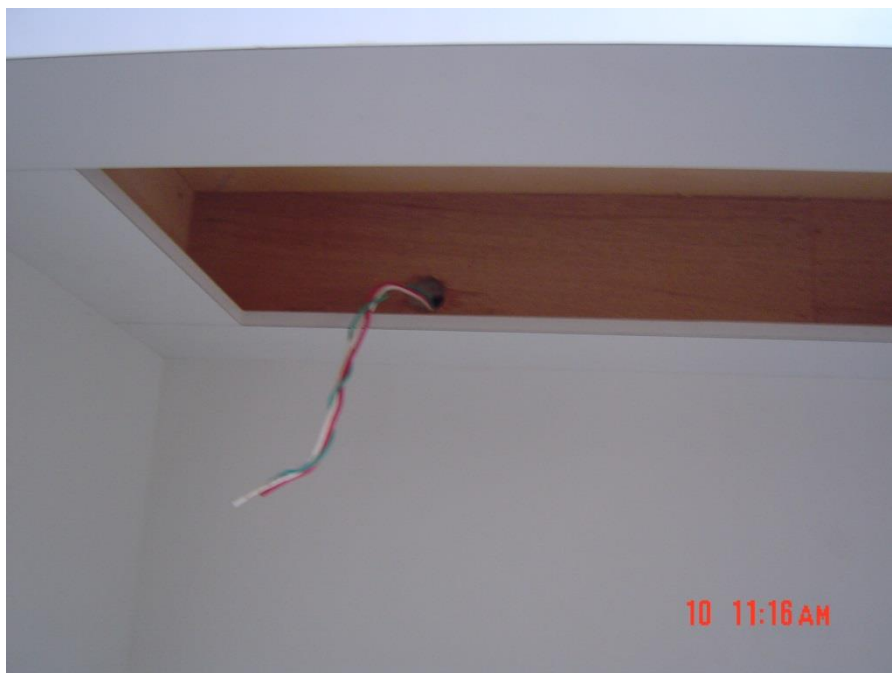
圖 94 工程會扣點編號 5070412

說明：出線口與燈具連接未使用軟管

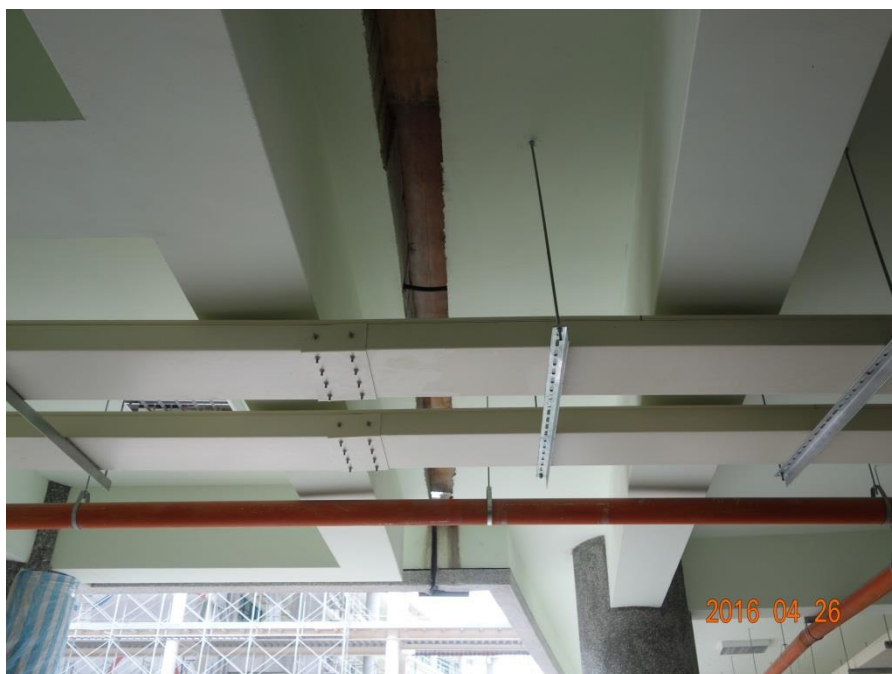
圖 95 工程會扣點編號 5070412

說明：出線口與燈具連接未使用軟管

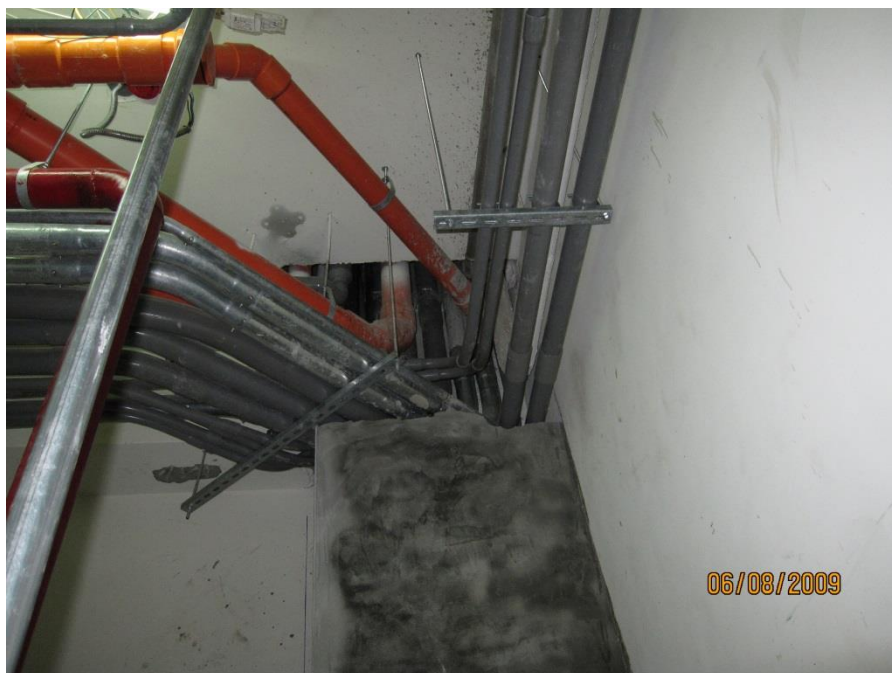
圖 98 工程會扣點編號 5070414

說明：PVC 管防火填塞施工不良

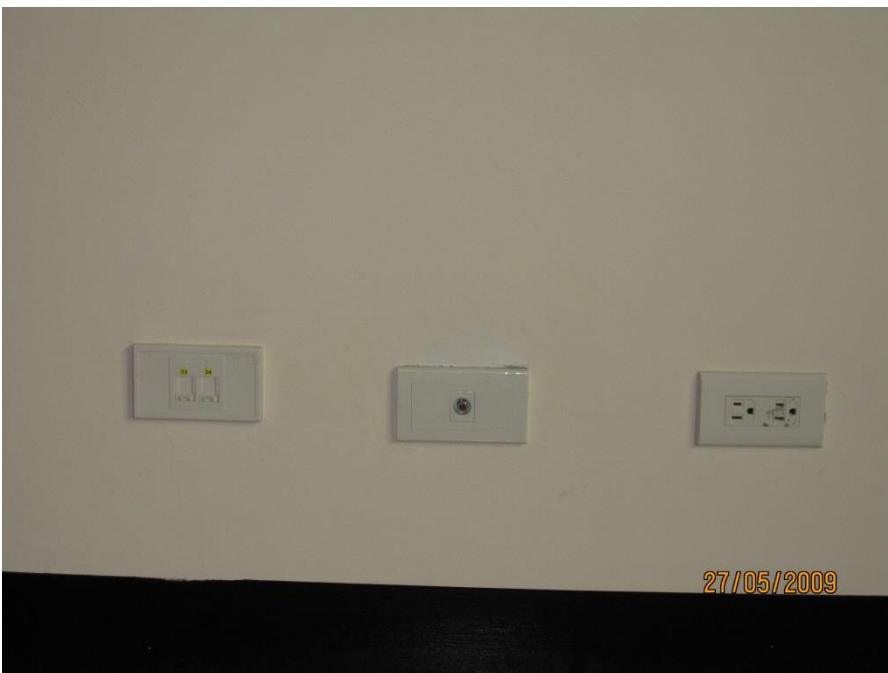
圖 129 工程會扣點編號 5080908

說明：出線口與牆壁磁磚介面不良

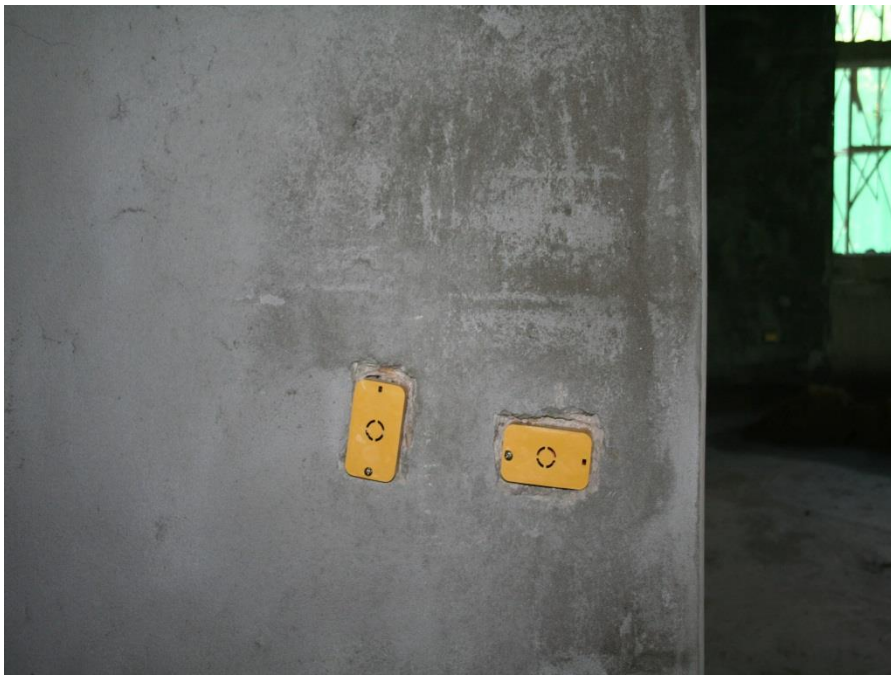
圖 130 工程會扣點編號 5080908

說明：出線口高度不一、間距不一，影响美觀

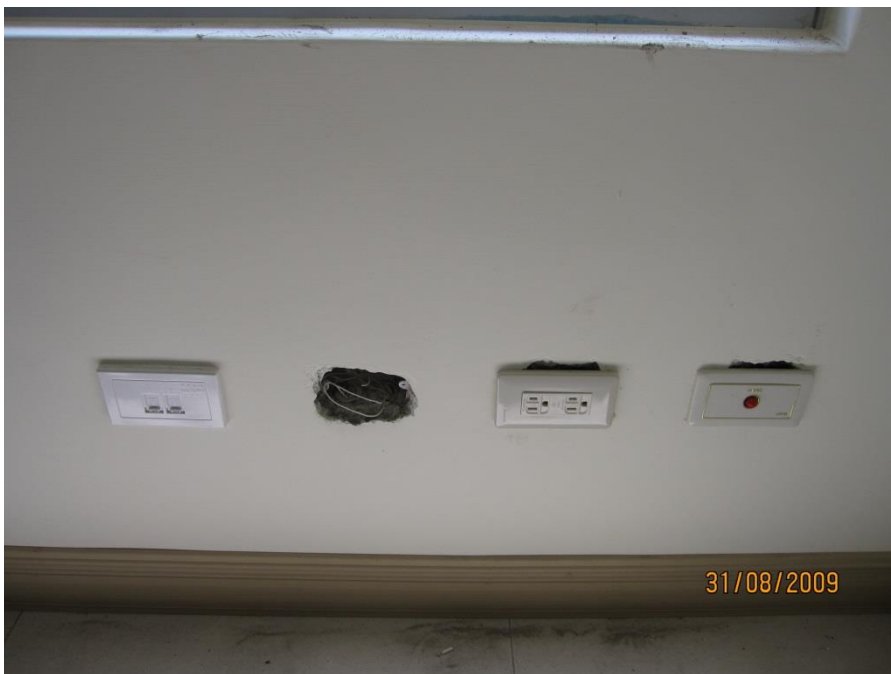
圖 131 工程會扣點編號 5080908

說明：出線口高度不一，影响美觀

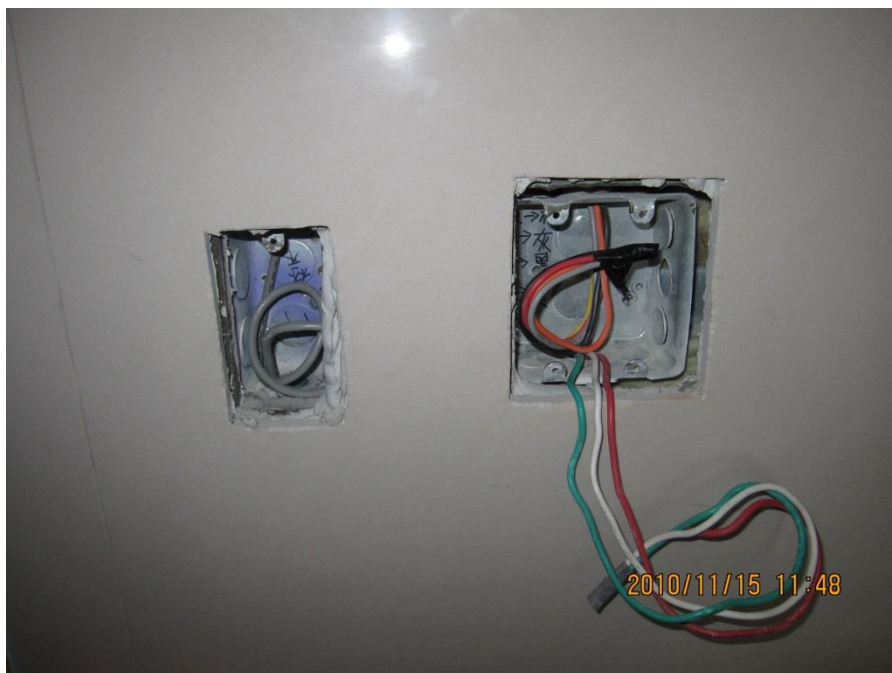
圖 132 工程會扣點編號 5080908

說明：出線口高度不一，影响美觀

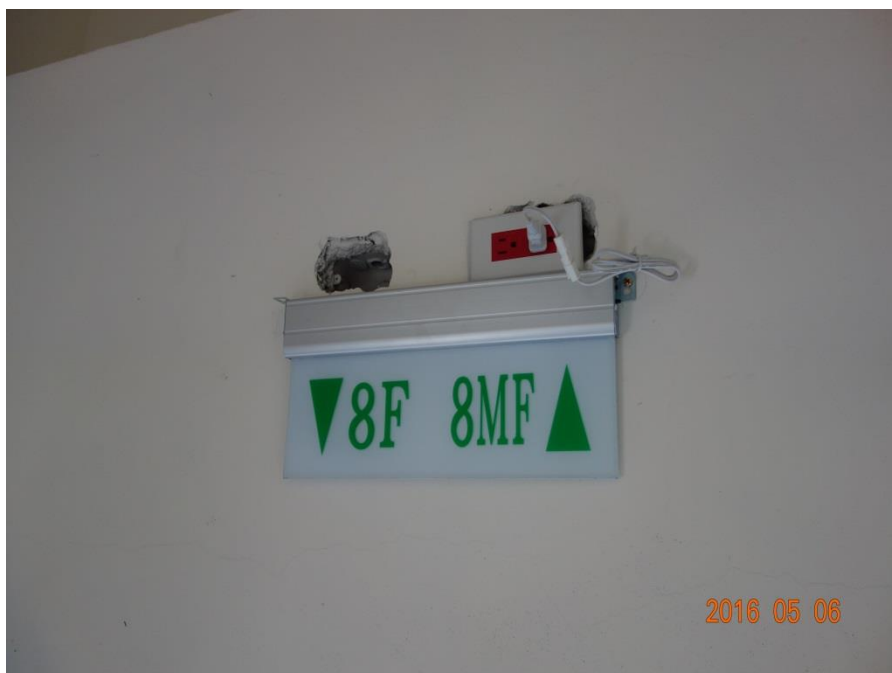
圖 133 工程會扣點編號 5080908

說明：出線口高度不一，影响美觀

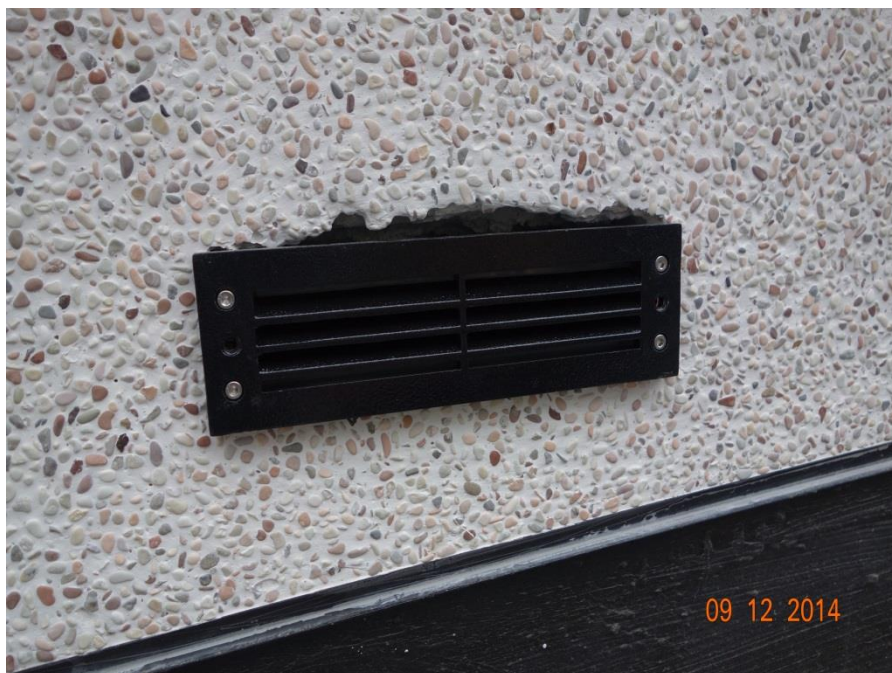
圖 134 工程會扣點編號 5080908

說明：出線口開口太大未修補，影响美觀

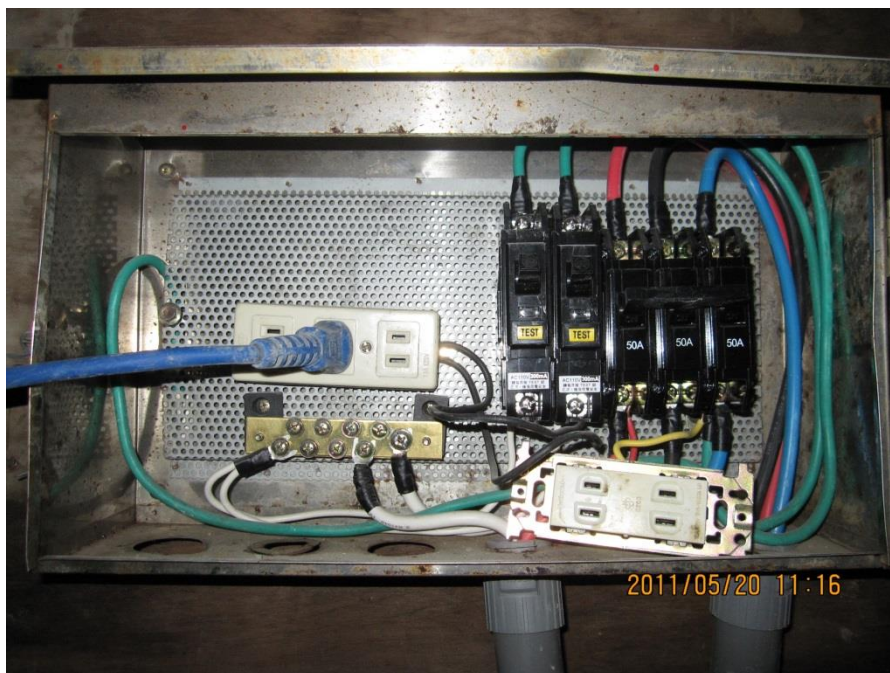
圖 138 工程會扣點編號 5140301

說明：臨時電線未防護，影响用電安全
