桃園市歷史建築大溪公會堂及周邊建築調查研究暨修復再利用規劃設計案

成果報告書(第一冊)

大溪公會堂

中 華 民 國 一 〇 五 年 十 月

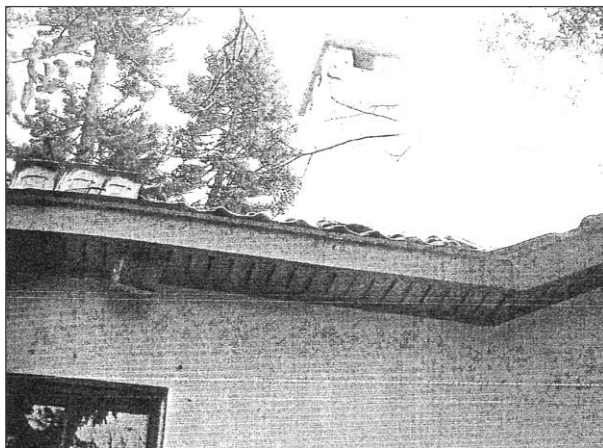
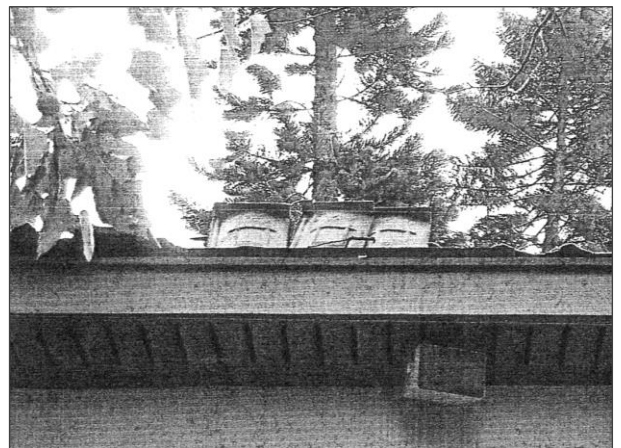
照片 2-4-1 2007 年蔣公行館屋瓦因颱風受損(2007)

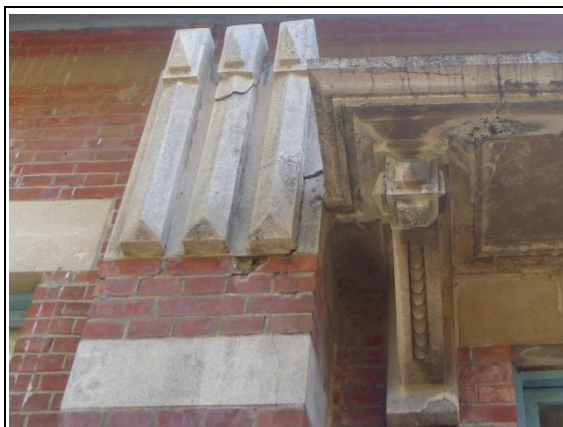
照片 3-2-4-A Art Deco 裝飾風格有破損須修補

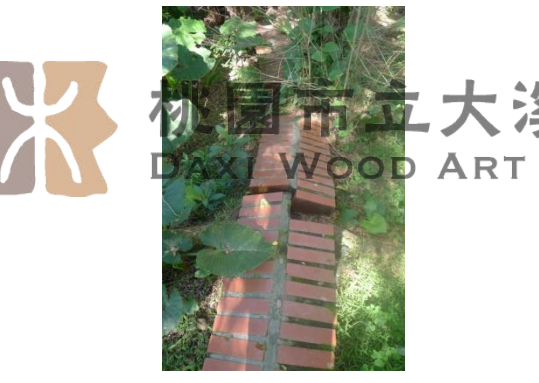
大致狀況良好，部分可能因為靠近大樹受樹根影響造成破損，觀查一般遊客使用狀況，發現使用率極低。

| 可能受樹根影響造成破損。 | 座椅有設計照明。 |

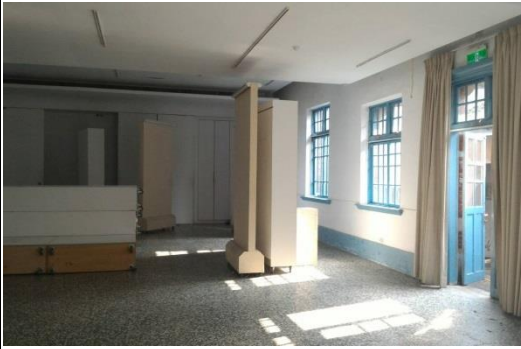
| 名稱 | 現況 | 照片 | 使用檢討/修復建議 |
|---|---|---|---|
| O01-3 | 室內展覽室<br>未舉辦展覽之情況-<br>活動展板隨意堆置、置物櫥櫃破舊、略有損壞 | | 建議依再利用重新規劃 |

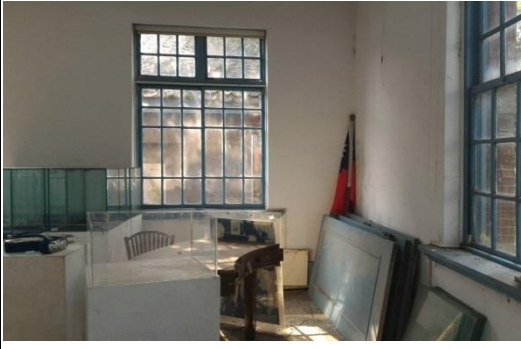
| 名稱 | 現況 | 照片 | 使用檢討/修復建議 |
|---|---|---|---|
| O01-4 | 室內展覽室<br>未舉辦展覽之情況-<br>活動展示台、拆卸家具門扇及雜物隨意堆置 | | 建議依再利用重新規劃 |

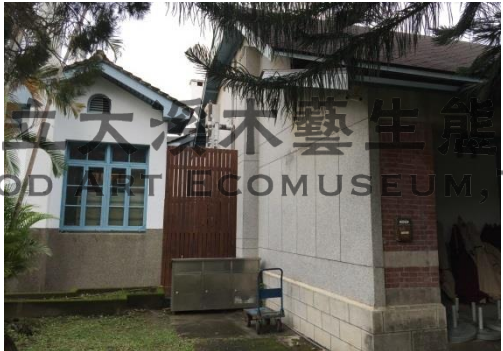
| O-B06 | 左側為新作洗石子外牆，有局部髒汙的情形 | | 建議應修復，清理髒汙 |

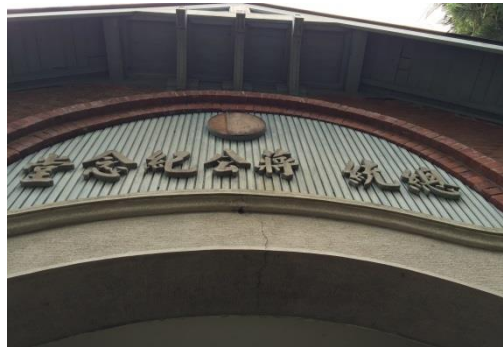
| O-B07 | 正向拱門上緣中央有細裂痕，目視可見 | | 裂痕內部灌注EPOXY，表面重新修復 |

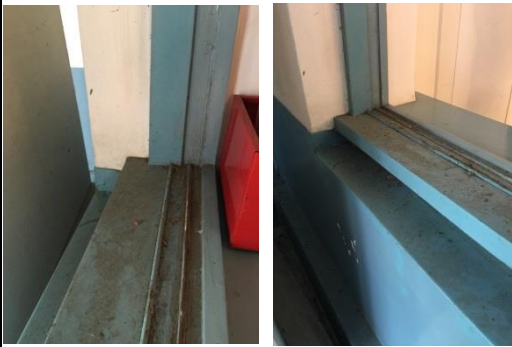
| W2-4<br>細部 | 窗框灰塵、髒污 | | 局部修補整修 |

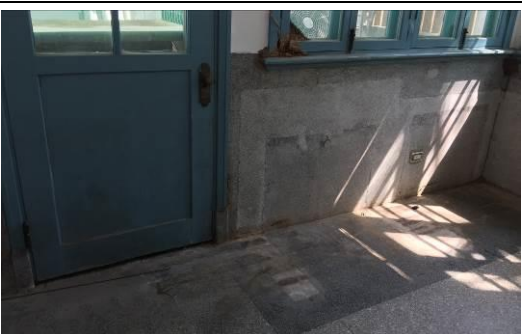
| 名稱 | 現況 | 照片 | 使用檢討/修復建議 |
|---|---|---|---|
| P-F04 | 儲物室磨石子地板因長期堆置物品，磨損、髒汙嚴重 | | 室內地坪配合再利用需求，重新施作 |

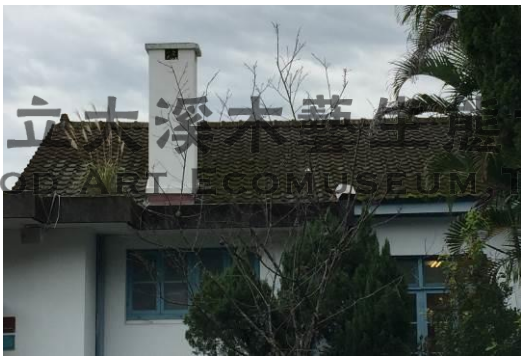
| 名稱 | 現況 | 照片 | 使用檢討/修復建議 |
|---|---|---|---|
| P-R01 | 屋頂可樂瓦屋面有植生情況發生 | | 建議重新鋪設 |

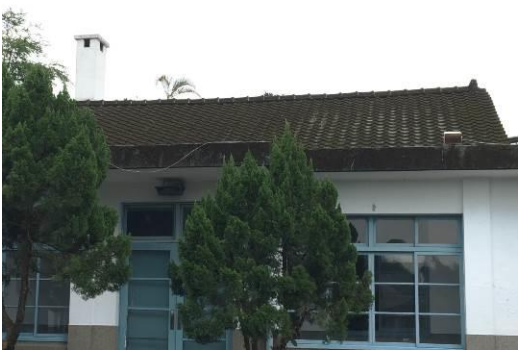
| 名稱 | 現況 | 照片 | 使用檢討/修復建議 |
|---|---|---|---|
| R02 | 屋面現況為可樂瓦，因長期潮濕已有青苔情況發生 | | 建議重新鋪設 |

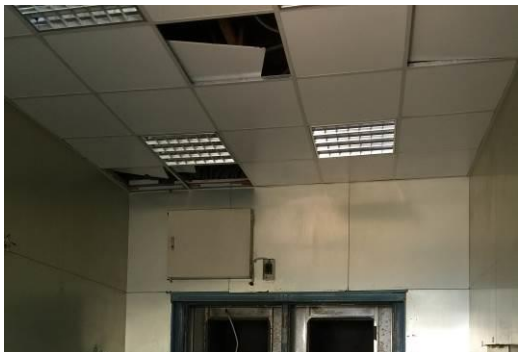
| 名稱 | 現況 | 照片 | 使用檢討/修復建議 |
|---|---|---|---|
| R03 | 儲物間天花及牆面均已破壞嚴重，礦纖天花支撐鋼架亦已下垂無法支撐，牆面以木板封牆也破舊脫落 | | 室內天花及牆面配合再利用需求，重新進行整修 |

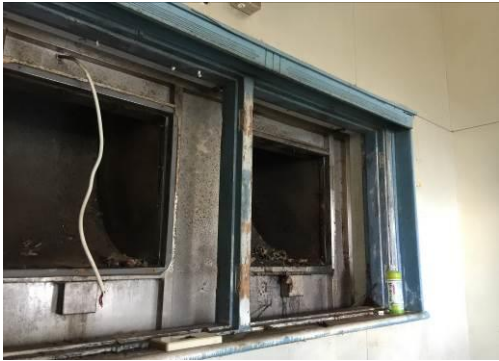
| | 窗框-木框上藍漆<br>嚴重損壞.脫漆<br>玻璃-破裂<br>開啟-橫拉.無法開啟 | | 整體整修 |

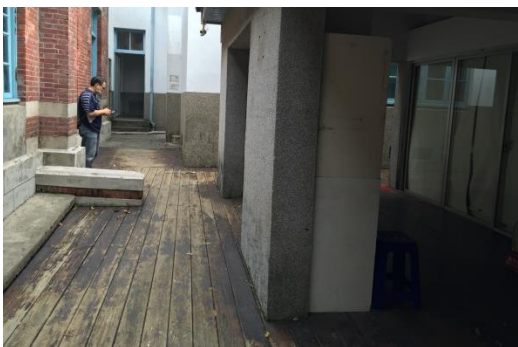
| 名稱 | 現況 | 照片 | 使用檢討/修復建議 |
|---|---|---|---|
| Q-F01 | 戶外通道延伸至半戶外平台之木地板，因潮濕木板表面已經變質、局部亦破壞嚴重 | | 建議依再利用重新規劃 |

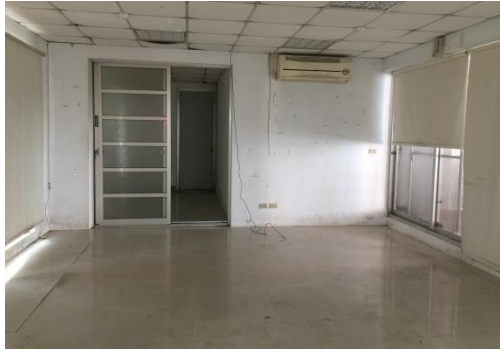
| Q-F02 | 辦公室內地坪鋪設塑膠地磚，已經髒汙、損壞不堪使用 | | 建議依再利用重新規劃 |

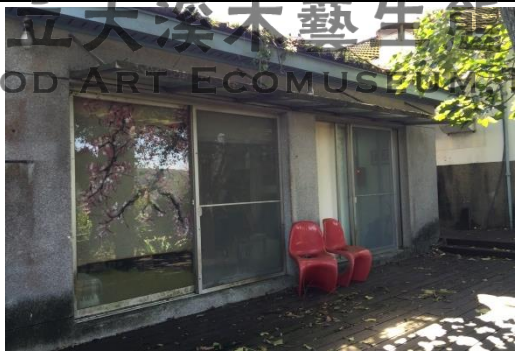
| 名稱 | 現況 | 照片 | 使用檢討/修復建議 |
|---|---|---|---|
| Q-B01 | 管理室後側外牆面長期受潮、青苔及水痕嚴重，表面粉刷層亦有裂痕破壞的情況 | | 建議依再利用重新規劃開口，表面洗石子重新施作 |

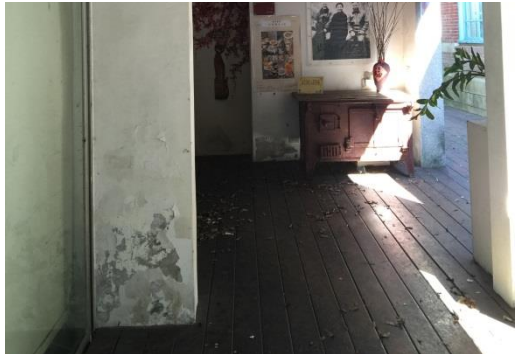
| 名稱 | 現況 | 照片 | 使用檢討/修復建議 |
|---|---|---|---|
| Q-B02 | 半戶外外牆面長期受潮、壁癌嚴重，表面粉刷層已有破壞的情況 | | 建議依再利用重新規劃 |

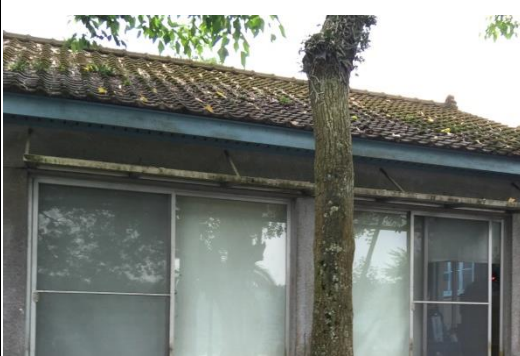
| 名稱 | 現況 | 照片 | 使用檢討/修復建議 |
|---|---|---|---|
| Q-R02 | 屋面現況為可樂瓦，因長期潮濕已有青苔情況發生 | | 建議重新鋪設 |

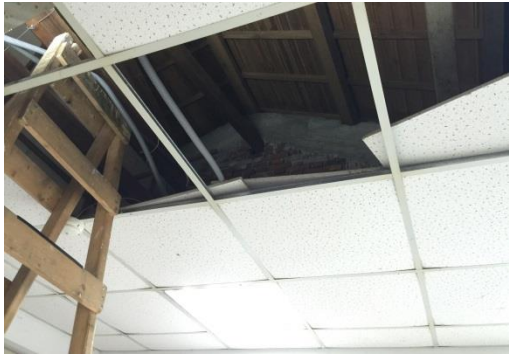
| Q-R04 | 明架礦纖天花板已掉落、表面髒污破損，輕鋼架也已破壞，不堪使用 | | 建議依再利用重新規劃 |

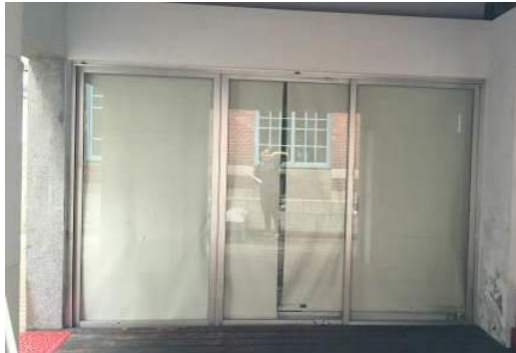
| <p>桃園市立大溪木藝生態博物館<br/>DAXI WOOD ART ECOMUSEUM, TAOYUAN</p> | | | |
|---|---|---|---|
| W1 | 窗框-鋁框發色<br>輕微損壞<br>玻璃-透明玻璃<br>良好未破裂<br>開啟-橫拉窗.窗鎖<br>不易開啟 | | 配合再利用計畫，整體整修 |

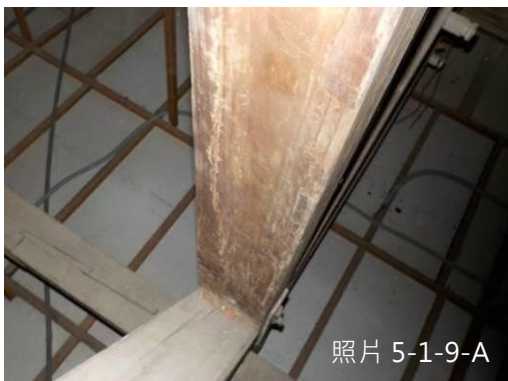
現場調查發現多數母屋、吊束及人字樑表面有明顯舊水痕，但屋面板未發現有滲漏水現象，顯示屋頂修復已獲得改善。量測屋架層量測木構件含水率介於 14-15.8%，環境溫溼度為 20.2°C，68.7%RH，顯示公會堂木屋層空間目前環境利於木質構材使用。

吊束表面有水痕

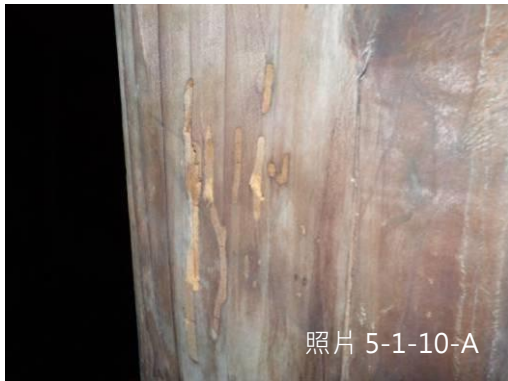
照片 5-1-10-A

公會堂木屋架構材發現有輕微蠹蟲危害之吊束構件及較嚴重白蟻危害，調查人員於屋面板及母屋均發現白蟻遮蔽管；部分敷桁、陸樑及火打樑有白蟻蛀蝕，但未發現白蟻活體，說明屋架層空間的乾燥環境，不利於蟲蟻生存；木構件也有輕微物理性開裂，但都不影響力學性質。整體而言，公會堂木屋架層因屋頂滲漏水獲得良好解決，現況保存良好。

吊束表面有蟲蛀蝕痕跡

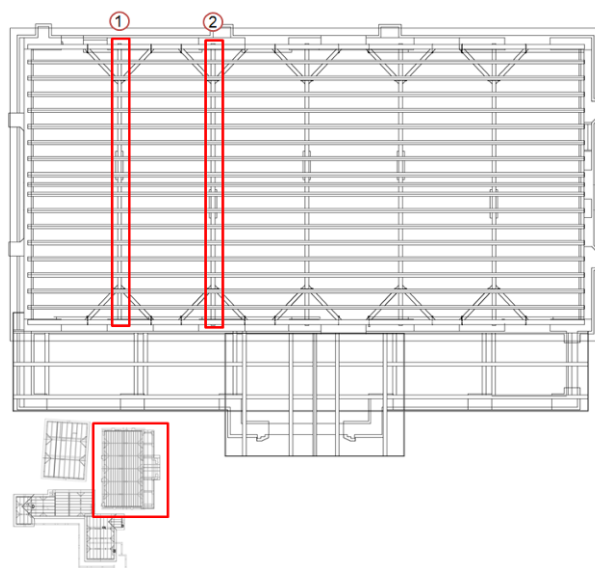
圖 5-1-9 大溪公會堂木構件非破壞檢測構件位置圖

由現場調查結果發現公會堂陸樑構件有白蟻危害，然而陸樑為屋架結構中最重要的構件之一，為了解白蟻蛀蝕的位置與損壞程度，針對有白蟻危害編號 G-2 與 G-3 陸樑進行橫向及縱向音速量測以明確損壞現況。

編號 G-2 與 G-3 陸樑的應力波橫向及縱向音速量測結果，顯示兩構件皆有輕微損壞。編號 G-2 陸樑於 50-200 cm 處有輕微損壞的現象，於 250-400 cm 處構件材質尚健全，其縱向音速量測結果為 4,615 m/s，推估其動彈性模數 (dynamic modulus of elasticity, DMOE) 為 8.10 GPa，建議針對損壞處進行修復後並再利用該構件作為結構用途；G-3 陸樑檢測結果發現，構件各部位皆為輕微損壞，縱向音速量測結果為 4,015 m/s，推估其動彈性模數為 6.13 GPa，其強度性質衰減較 G-2 陸樑嚴重，建議針對損壞處進行修復後再利用。

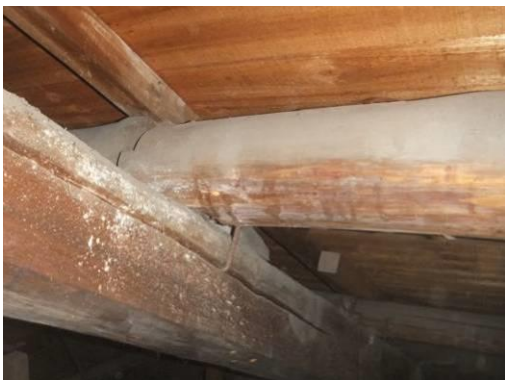
A 區屋架層現為封閉空間，現場調查結果顯示，木構件表面多有水痕，但未發現屋面板滲漏水，應為屋頂修復的成效。檢測屋架層環境溫溼度為 15.9°C，79.2%RH(2016-03-15)，檢測木構件含水率為介於 17.5- 19%，可以採用強制通風設備，調整相對溼度以利於木構材保存。

母屋表面有水痕

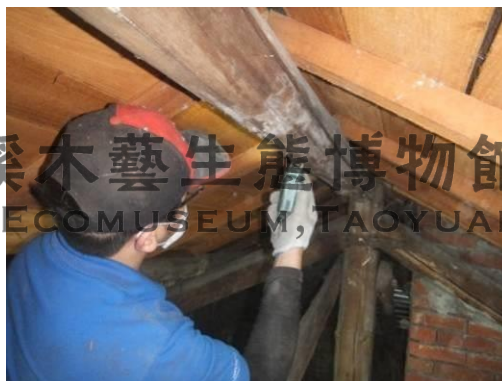
中脊含水率為 17.5%

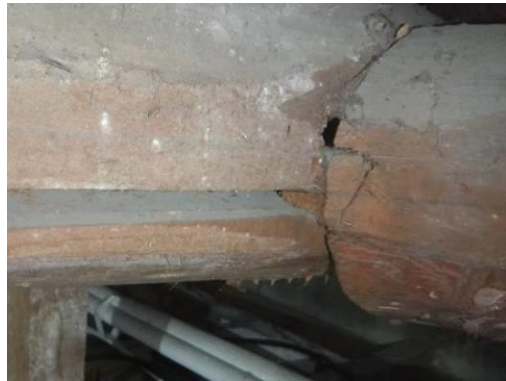
A 區屋架層木構件普遍受蠹蟲危害嚴重，調查人員於中束、吊樑、母屋等均發現蠹蟲蝕孔和大面積的蛀蝕，部分構件強度降低有使用疑慮，建議進行修補或抽換。木構件受腐朽劣化多發生於母屋跨接山牆處，目前無立即性危險。木構件榫接處普遍有開裂發生，寬度約為 8 mm，建議可進行鐵件補強。

接處開裂

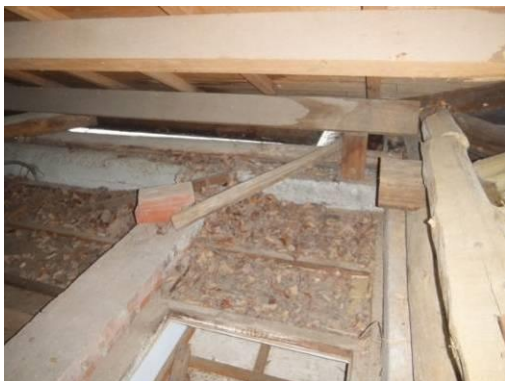
B 區及 C 區屋架空間以山牆分隔，因鼻母屋與軒桁間空隙，導致屋架層有落葉堆積。B 區及 C 區屋架木構件表面多有水痕，但未發現滲漏水，說明屋頂目前狀況良好。量測屋架層溫濕度為  $15.6^{\circ}\text{C}$ ， $77.8\%\text{RH}$ ，木構件含水率介於  $16\text{--}16.8\%$ ，說明鼻母屋與軒桁間空隙有利於屋架層通風，利於木構件材料保存，但應定期檢測注意是否有白蟻經由紛飛進入屋架層空間造成危害。

屋架層上的落葉堆

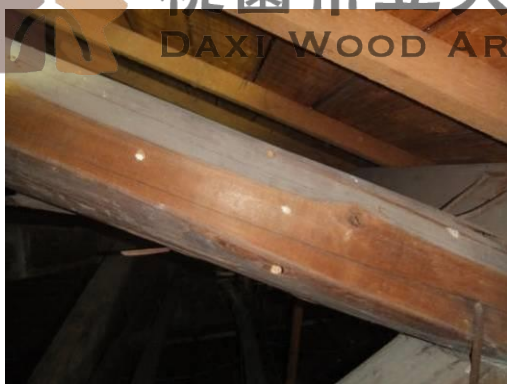
B 區屋架與 A 區相同，主要是蠹蟲危害，人字樑、真束、吊樑、母屋及方丈等構件發現蠹蟲蝕孔和大面積的蛀蝕，部分構件已嚴重蛀蝕而影響強度，可以進行抽換或鐵件補強。分析行館的蠹蟲危害應是樹木於林區生長時就發生或製材期間因管理不良所導致，並非後日使用期間所致。

人字樑有蠹蟲蝕孔

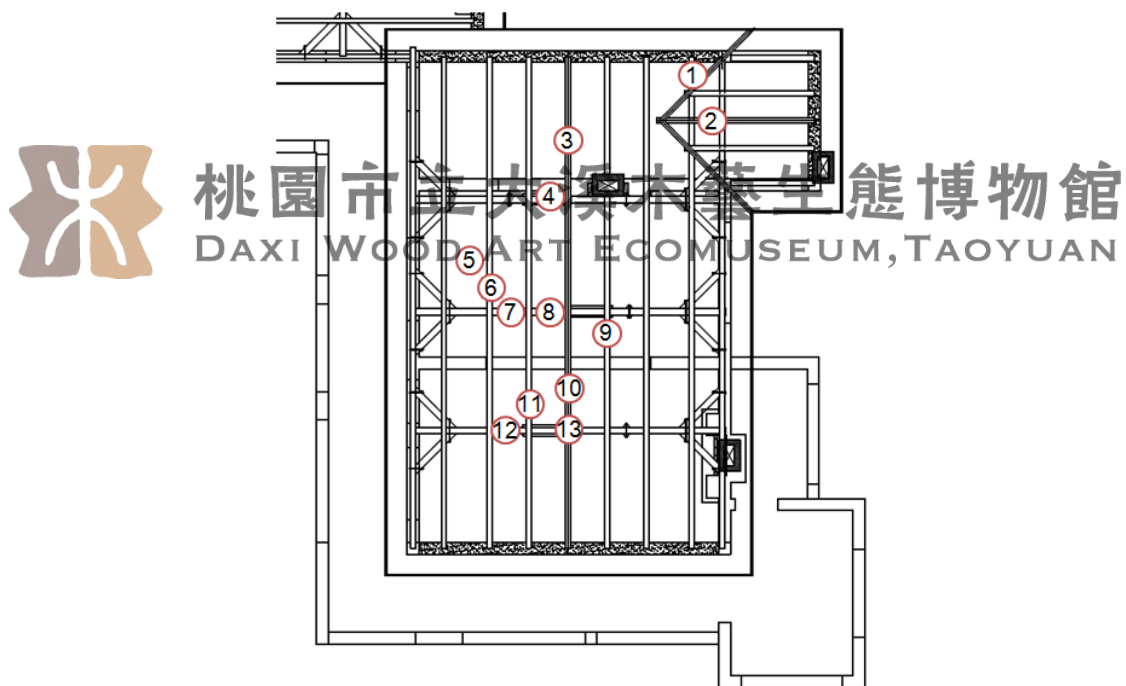
圖 5-1-13 大溪蔣公行館母屋構件表面腐朽偵測儀檢測位置圖

表面腐朽偵測儀檢測結果。現場量測健全柳杉刺入深度低於 13 mm，而根據過往經驗，嚴重腐朽之木材刺入深度大於 25 mm。結果顯示，多數構件表面腐朽偵測儀刺入深度大於健全數值，其中檢測編號 4 號、7 號及 10 號部分位置刺入深度大於 20 mm，有腐朽等材質劣化發生；檢測編號 10 號筋違於 2/4L 位置刺入深度達 27 mm，顯示構件有嚴重腐朽發生。

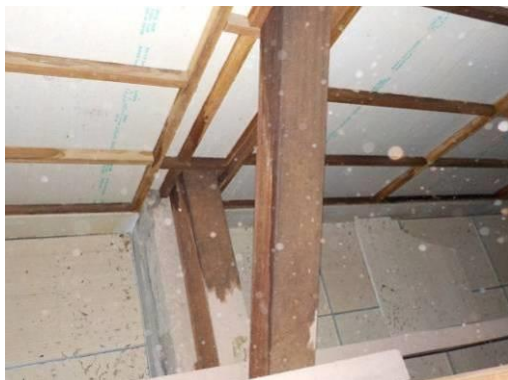
調查結果發現，管理室屋架層木構件無生物及微生物危害，保存良好，僅戶外屋簷構件有腐朽劣化發生。屋架層木構件有明顯水痕，發生位置多位於矽酸鈣板或磚牆交接處，並可於牆面及矽酸鈣板上發現凝結水。屋架層溫濕度為 20.0°C 90.1%RH (E.M.C = 20.8%)，木材水痕處含水率經量測後超過儀器檢測範圍(40%以上)，顯示構件仍受到水份入侵，推測水分來源為矽酸鈣板及牆面結露，水分凝結後沿矽酸鈣板及牆面流下再受木構件吸收導致水痕；量測無水痕構件含水率範圍為 17.3-22.2%，含水率與管理室屋架層空間的平衡含水率已趨一致，顯示屋架層空間長期處於潮濕環境，可能致使木構件易受生物及微生物危害而使用年限減少，建議應改善屋架層通風及減少環境濕度以減少日後生物及微生物危害的機會。

F-1 屋架的陸樑及方丈有水痕

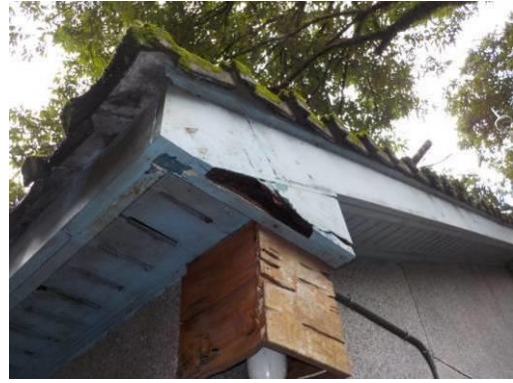
屋簷處木材腐朽劣化

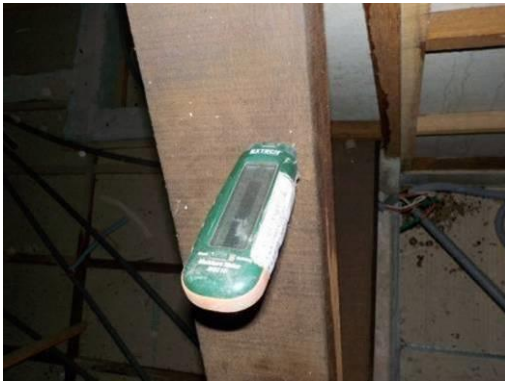
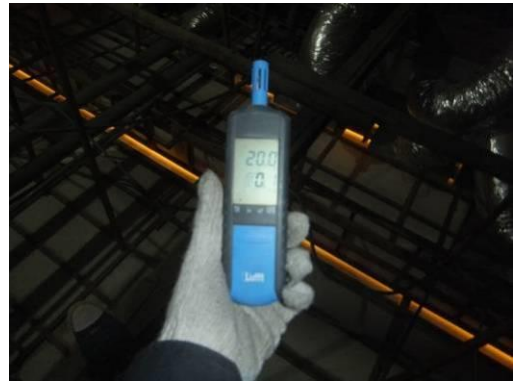
木材水痕處含水率超過儀器檢測範圍(40%以上) 管理室屋架層屋架層溫濕度為 20.0°C、90.1%RH

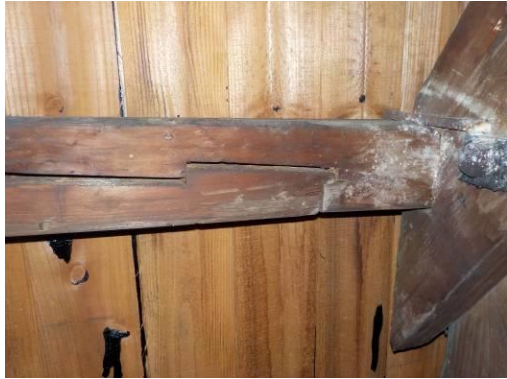
屋面滲漏水會經由屋面板、椽條及母屋等構件逕流，逕流處會留下水痕，並可藉此判斷屋面滲漏的位置。本案各建物由基本調查結果發現，建物母屋構件多有水痕，然而大溪公會堂及蔣公行館之屋頂已經過修復並施作瀝青防水工程，現場調查屋面板皆無水痕，顯示本案構件目前並無滲漏疑慮。

屋水痕及屋面板上瀝青防水工程

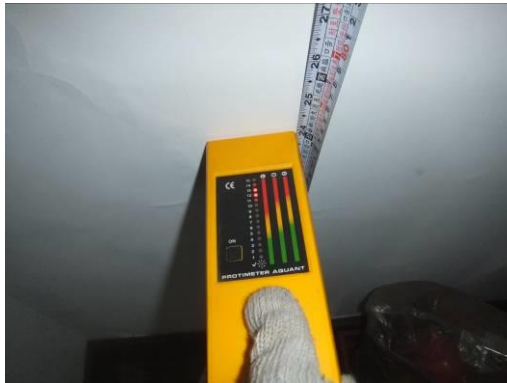
大溪蔣公行館牆體水分檢測位置與編號檢測結果，結果顯示，蔣公行館牆體測濕計讀數為 6~14，為輕微潮濕至潮濕的環境，其中牆體編號 B-23 牆體有白華現象，測濕計量測讀數為 13，顯示為潮濕狀態；牆體編號 B-29 有開裂現象，測濕計量測讀數為 13，顯示為潮濕狀態；牆體編號 B31~B-36 走廊外牆測濕計量測讀數為 10-13，顯示皆為潮濕狀態。

牆體編號 B-23 處量測結果為 13，為潮濕狀態

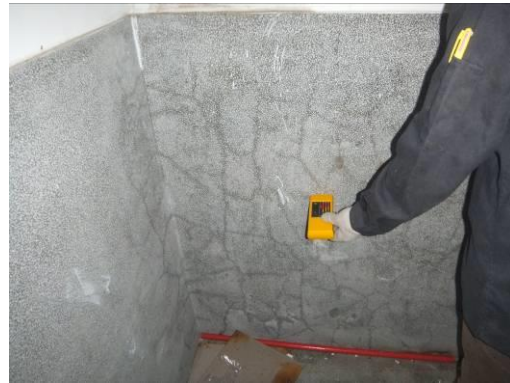
牆體編號 B-29 磨石子牆體開裂

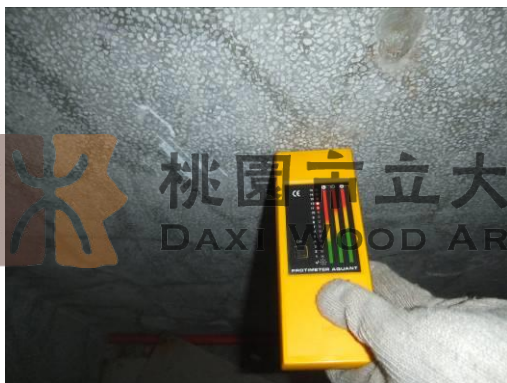
牆體編號 B-29 牆體開裂處量測結果為 13，為潮濕狀態

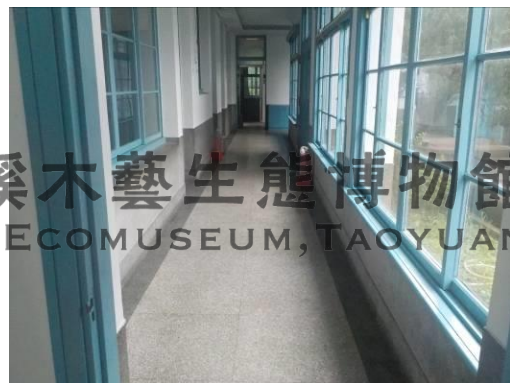
走廊右側牆體量測結果為 10-13，為潮濕狀態
