桃園市蘆竹區-雨水下水道現況

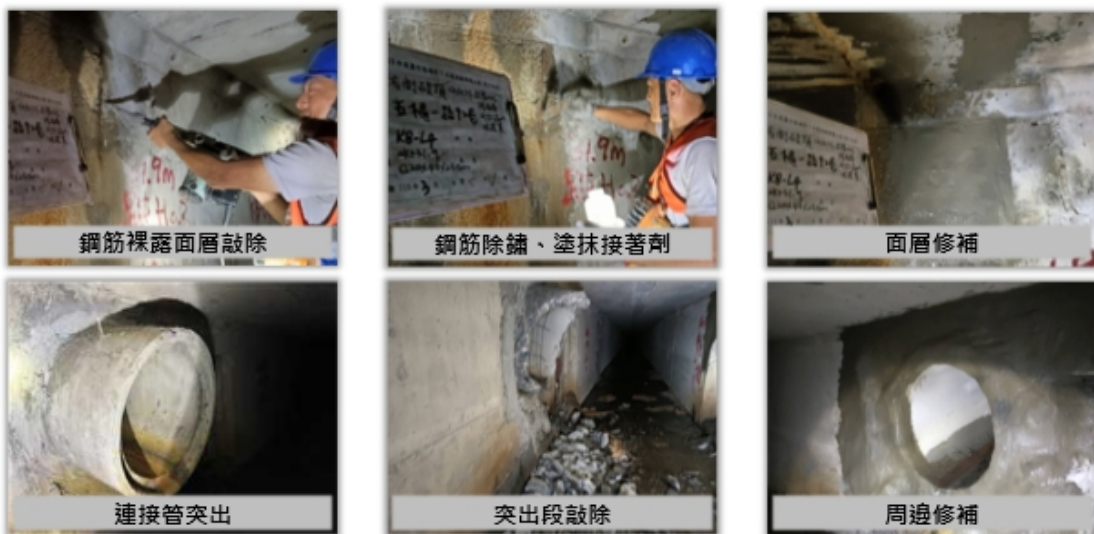
雨水下水道巡檢作業成果統計後，針對淤積深度大於排水高度10%、易淤積路段淤積深度大於排水高度5%辦理清淤；其餘雨水下水道幹線辦理人孔清淤；破損情形評估優先辦理改善地點，同條下水道亦有其餘破損併同辦理改善，降低假設工程費用。

年度	雨水下水道長度	年度清淤長度	清淤率	結構破損數量	修繕數量	修繕率
112	37,796m	37,796m	100%	285處	174處	61%
113	37,796m	37,796m	100%	478處	352處	74%

圖2 結構修繕情形
