桃園縣縣定古蹟
龜崙嶺鐵道橋遺構調查研究暨修復計畫

委託單位：桃園縣政府文化局

研究單位：國立臺東專科學校

中華民國九十八年十二月

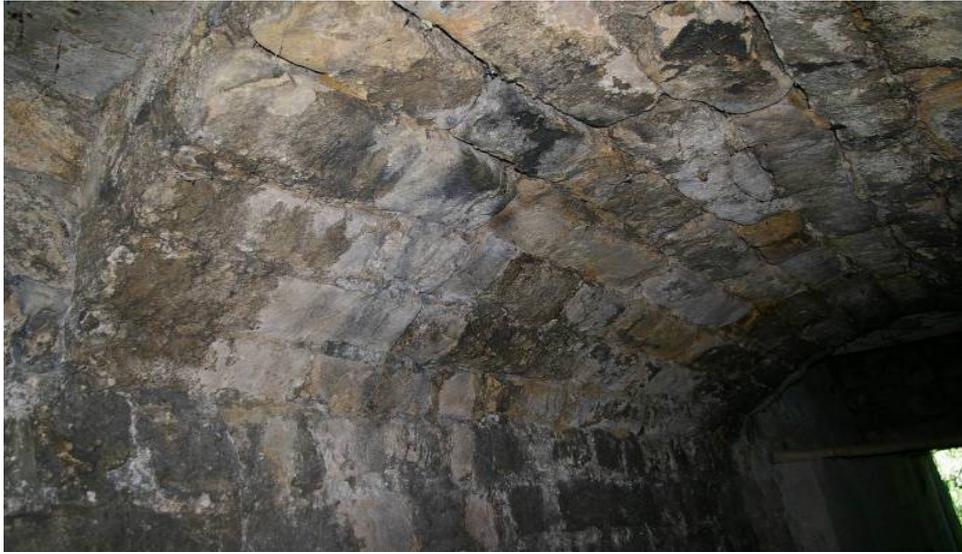
圖 2-54 龜崙嶺坑底清代鐵道橋遺構石拱橋現況，其構築方式採「縱列條石發卷」砌置，本研究拍攝。

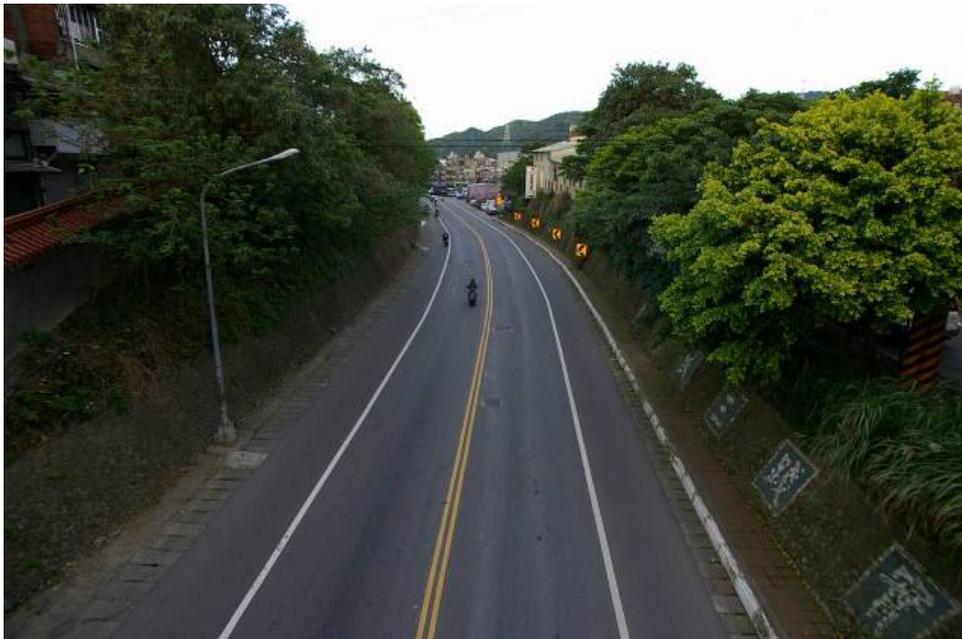
1891 年（光緒 17 年）打類坑至桃仔園間之鐵路完成，路線中沿龜崙嶺山區興築，為清代鐵路中工程最艱難的一段。邵友濂於 1893 年（光緒 19 年）11 月全線完工時曾奏報朝廷，曰：「北穿獅嶺洞隧百尋，南渡龜崙則坂踰九折，路工之難如此。」形容該段工程之困難，與獅球嶺隧道之開鑿難度齊鼓²¹。在今日桃園縣龜山鄉萬壽路一段（台一甲線）嶺頂附近，可由省道公路兩旁之山壁坡坎，隱約看出當年為興建這段鐵路，鑿山破石的痕跡（圖 2-55、圖 2-56、附圖 2-2）。

圖 2-55 清代龜崙嶺段鐵道遺址，當時鐵路經過此處必須鑿山開路，本研究拍攝。

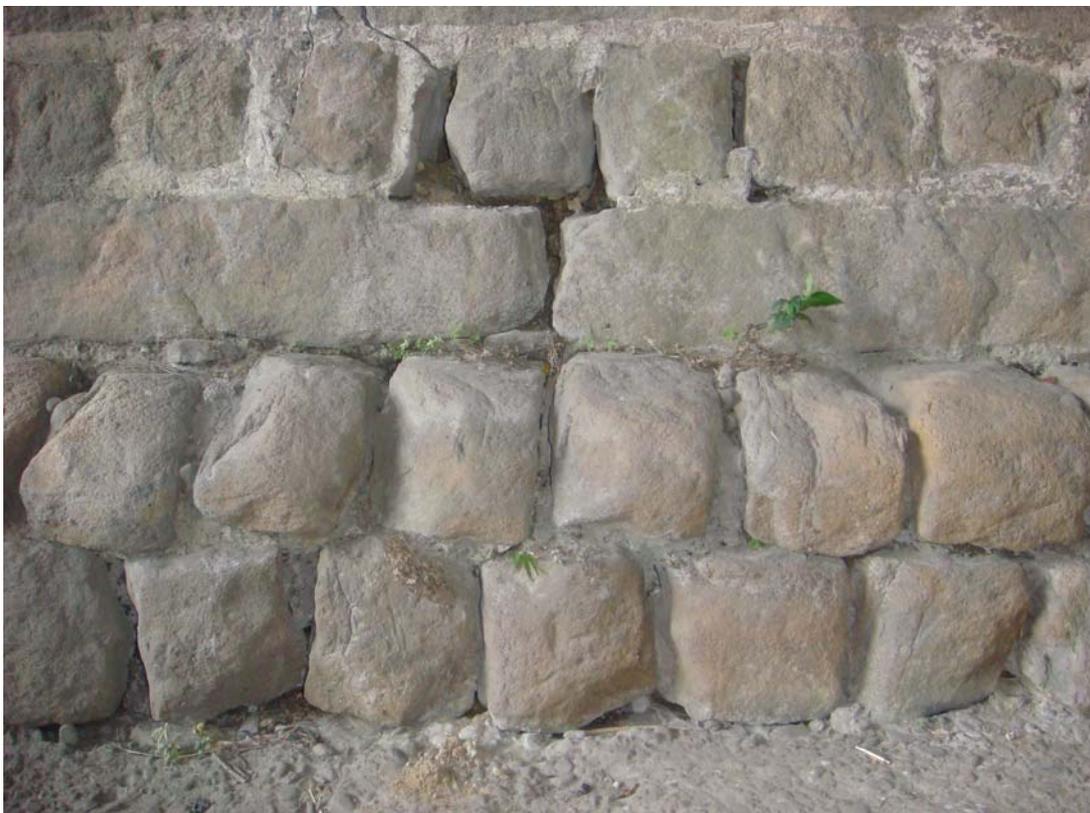
圖3-16 清代橋基及橋台之整層粗石砌法

清領時期所現存的構造部分包括粗石砌的橋台與基礎，屬於整層粗石砌的砌築方法（圖3-16），基礎的部分是用丁砌法，丁砌法是短邊朝外的砌築方式，共有二皮，採破縫的方式砌築，破縫的用意是使力量能以45度的力量傳遞方式，傳遞本身及上部結構的載重，不至於產生垂直性的裂縫而損壞。橋台的部分採用丁順砌的作法，基礎之上先砌一層順砌皮，順砌法是長邊朝外的砌築方式，砌築一皮之後，上面再砌一皮丁砌法，亦是以破縫為原則，用以傳遞力量，使結構體不易損壞。其構造方式與獅球嶺隧道的側壁構造方式相同（圖3-17）。清領時期的龜崙嶺鐵道橋推測應還有橋面版及中央支助的部分，依台灣現存的橋梁舊照片及國外的案例亦可得知，應有木製的上部結構與木支柱（圖3-18），或是石製的上部結構與石支柱（圖3-19），被後來的石造拱體所取代。

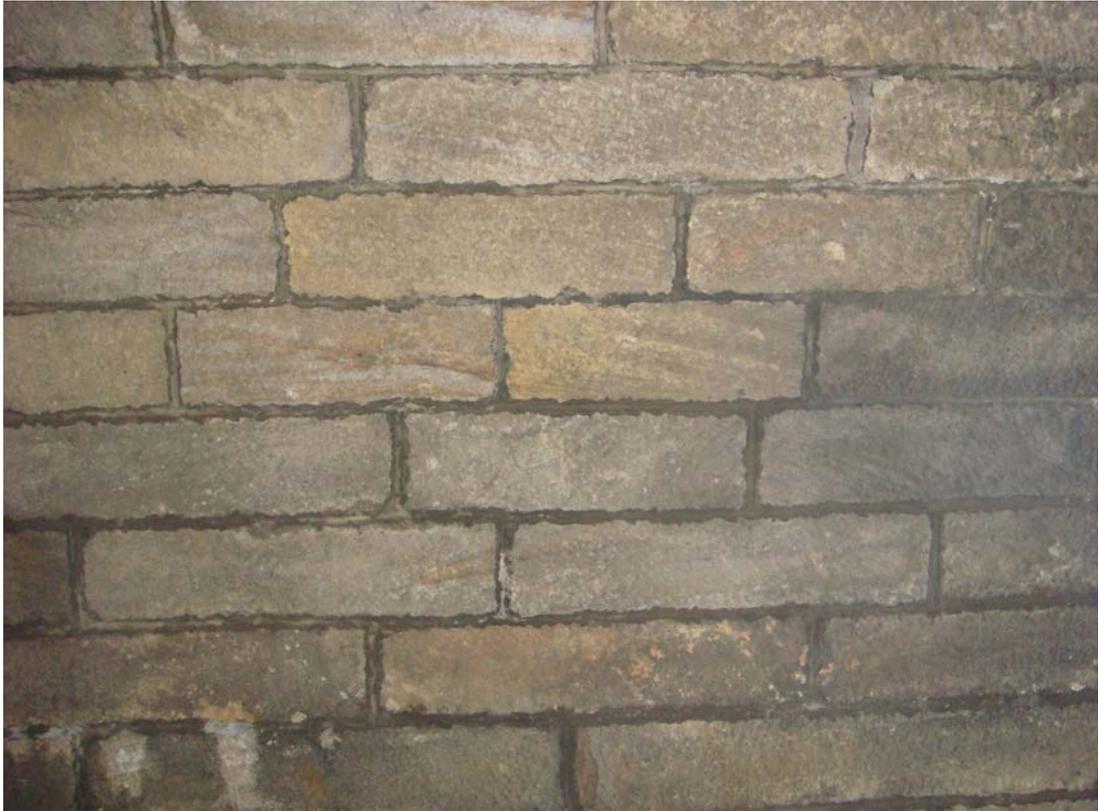
圖3-20 日治拱體之整層方石砌法

日治時期所現存的石造拱體為整層方石砌法（圖3-20），石造拱體的砌築方式是用「縱列條石發卷」的作法，拱體下所看到的是順砌法，以長邊朝下的砌築方式；拱體側面所看到的是丁砌法，是以短邊朝外的砌築方式（圖3-21），共有二皮，亦是以破縫為原則，使拱體不易損壞。中軸線上有以拱心石作為緊密拱卷契合兩邊的塊石。砌築拱體之前應先搭支保，應是以木材為材料，搭成一個近似缺圓拱的形狀，再將木材的上緣削成缺圓拱，從二邊開始砌，砌到中央再用拱心石契合拱體即完成（圖3-22）。拱體完成後，拱體至橋面的空間在砌上塊石，以側面的中線為基準，同一皮的砌築方式是順砌，同時向二側以丁砌、順砌交替的方式砌築橋體，直至橋面板為止。

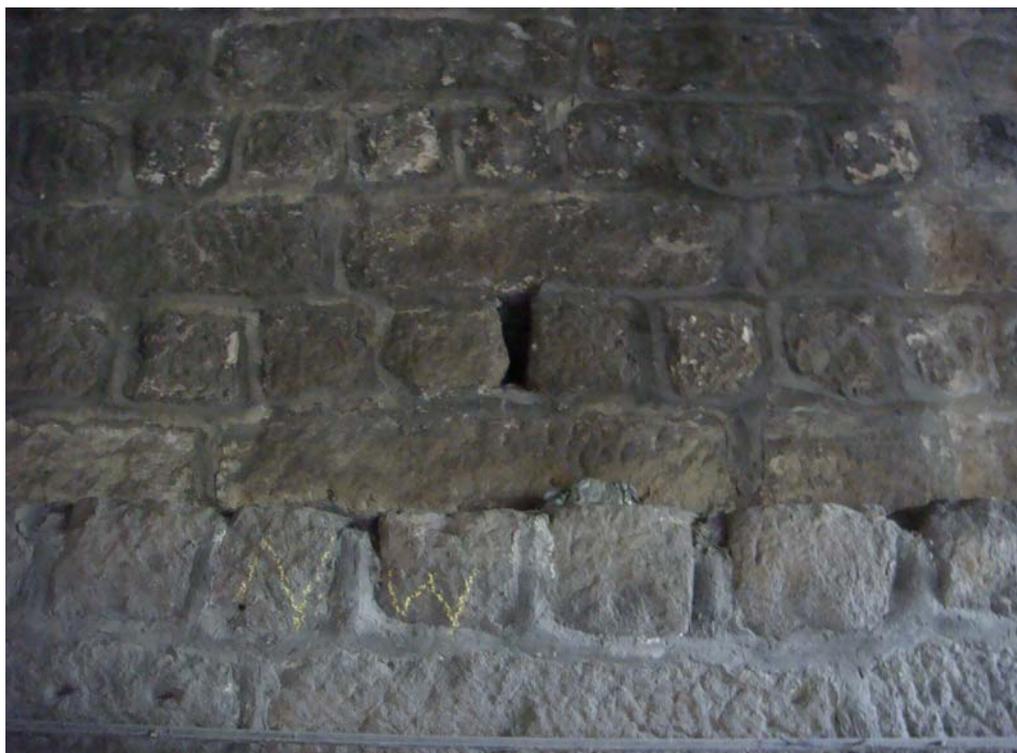
圖3-24 第二尖山橋橋台之孔洞外觀

龜崙嶺鐵道橋橋台壁體深度因現階段作破壞性之解體調查，恐有破壞古蹟及影響橋梁結構安全之虞。橋台壁體現場留有前人挖掘探測的孔洞，可依此孔洞的深度推測龜崙嶺鐵道橋遺構的橋台厚度，經利用現有的孔洞丈量之結果，深度約為90公分左右（圖3-24）（圖3-25），大約是現場一塊順砌塊石的長度，據此推論，龜崙嶺鐵道橋遺構的橋台厚度大約是一塊塊石的長度，約為90公分左右。

在第二尖山橋的橋台上，發現有挖掘探測橋台塊石深度之孔洞，以及結構性45度斜向破壞裂縫，建議應盡速修復。

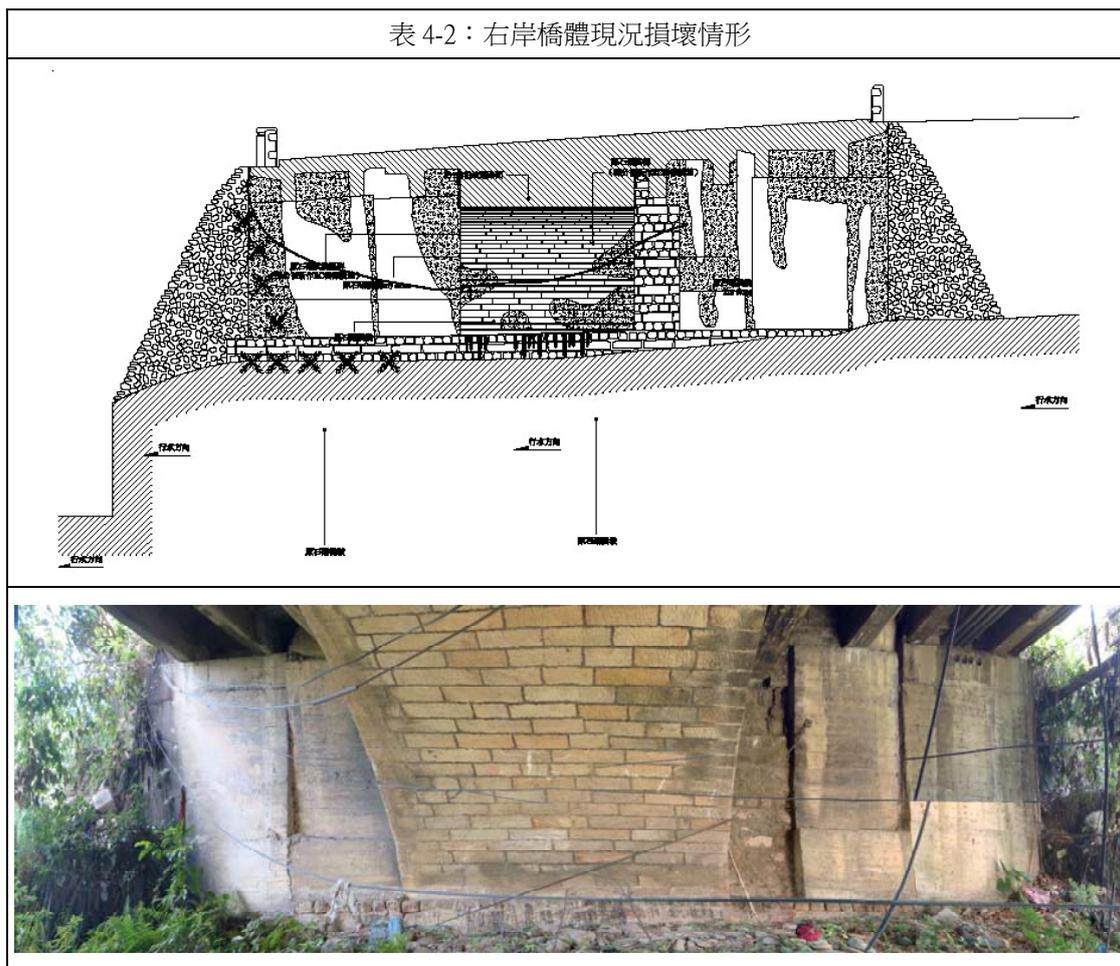
垃圾

左岸橋體下方並無常年之水流經過，水分較為缺乏，雨季時水位升高，才易長青苔，青苔枯死後造成橋體顏色變黑。左岸橋體上方因較陰暗，容易產生溼氣，不容易乾燥，有水漬之現象產生，造成橋體塊石顏色改變。橋基灰漿有流失現象，有釘子固定線路，上游處入口堆積垃圾應移除。橋體岩石表面有風化現象，造成表面淺層剝落。部份灰縫被水泥砂漿填縫（表 4-2、附圖 4-2）。

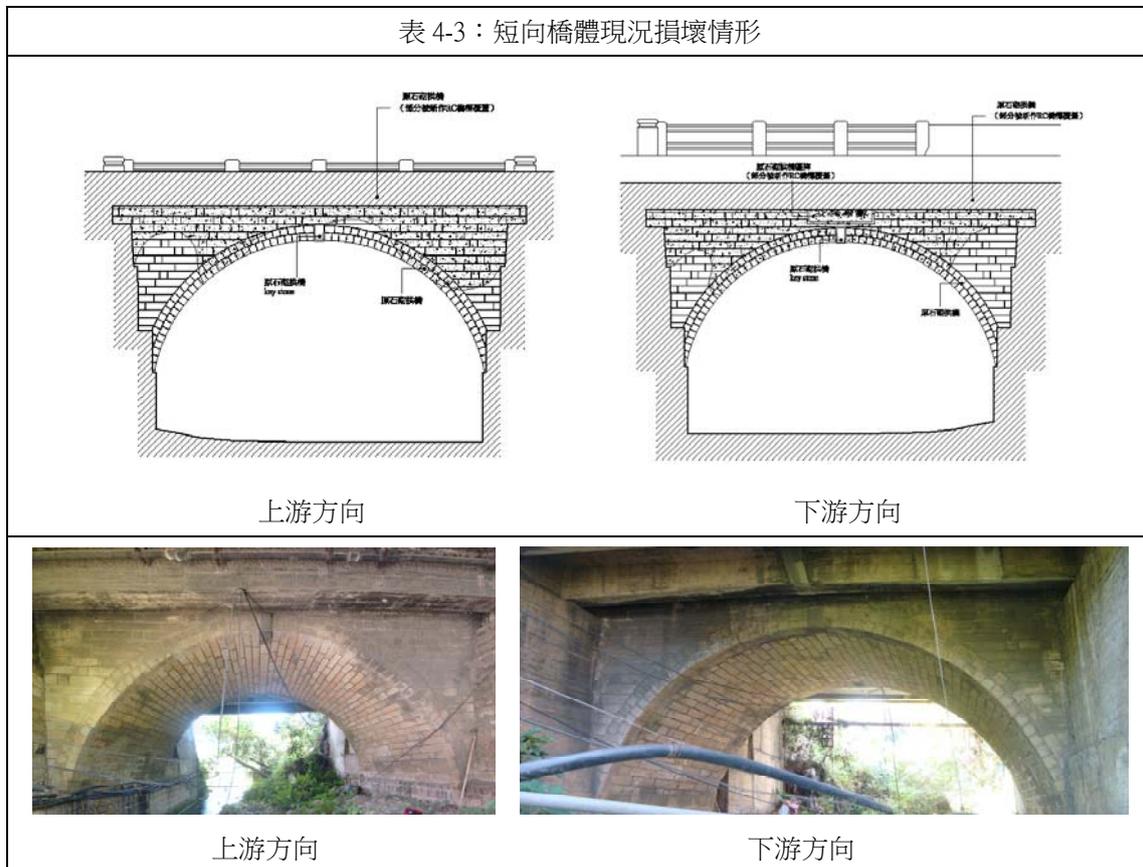
上游方向左側

短向橋體位在上方之拱體，因較陰暗容易產生溼氣，不容易乾燥，有水漬之現象產生，造成橋體塊石顏色改變（表 4-3、附圖 4-3、附圖 4-4）。

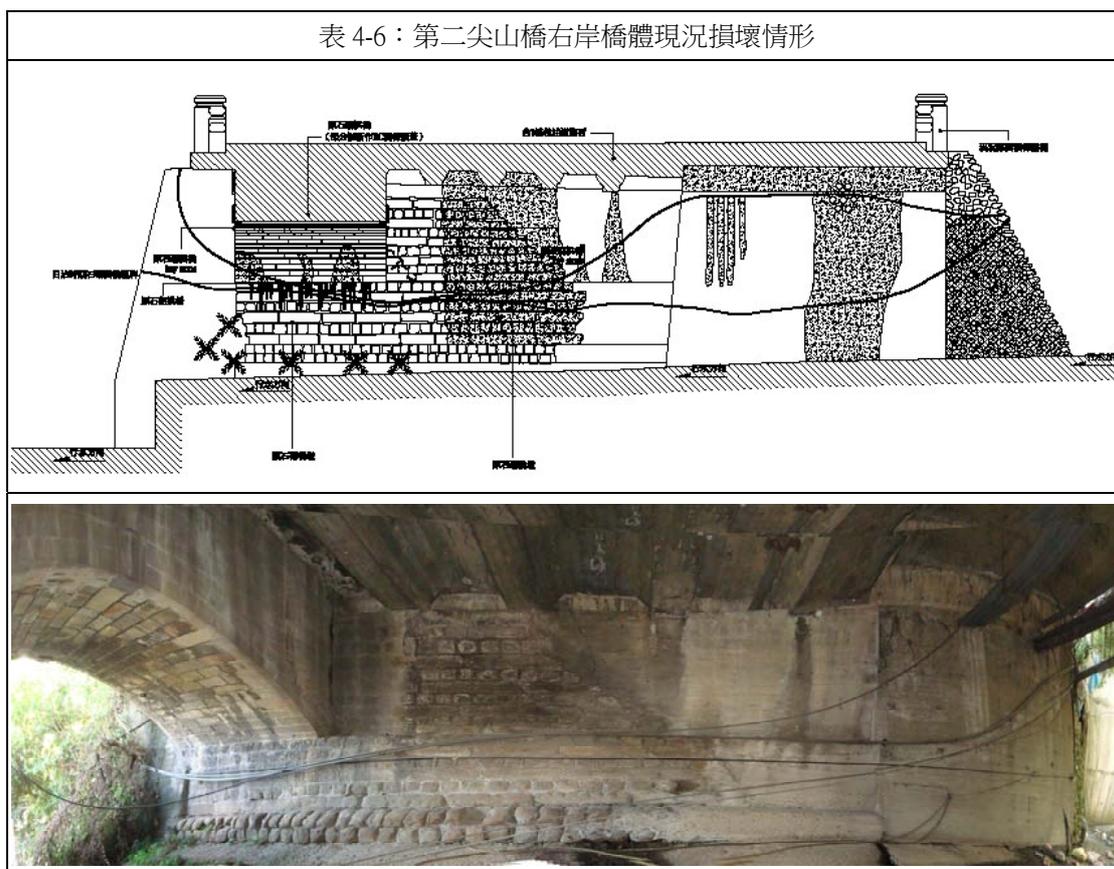
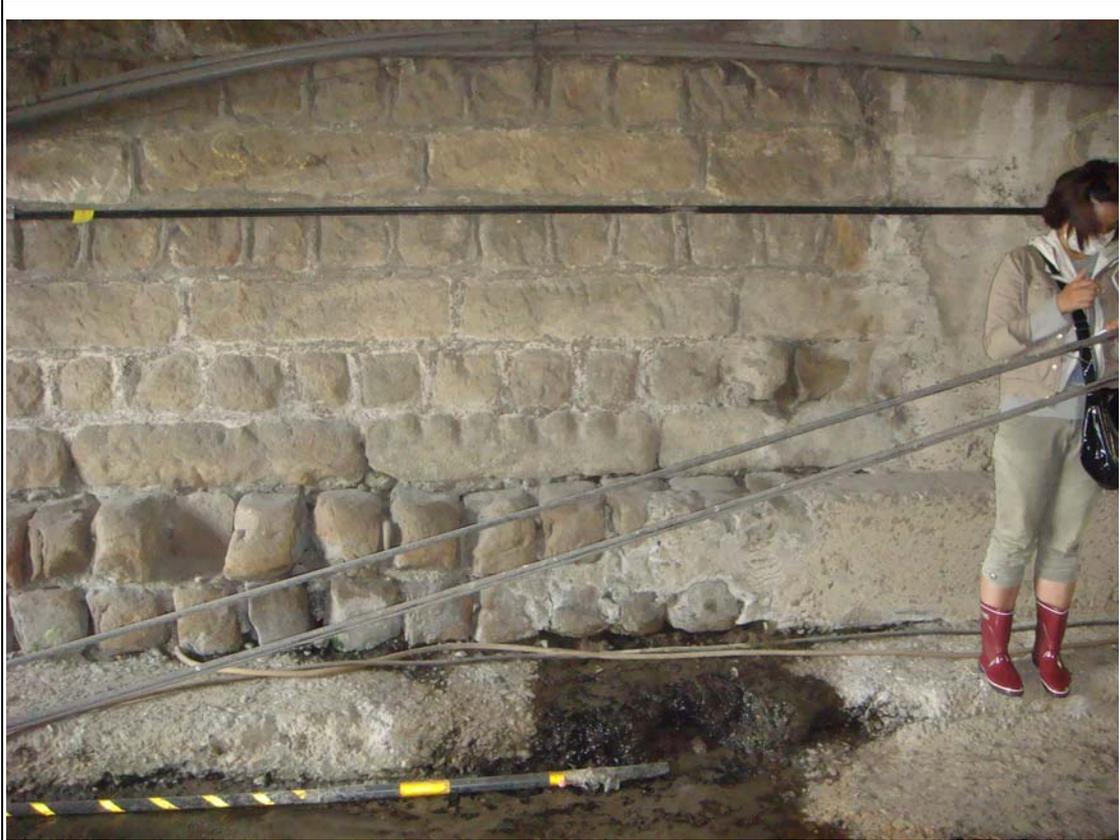
滲水

左岸橋體下方因有河水流過，陽光直射，容易孳生植物與青苔，且有上升潮氣之現象。左岸橋體上方因較陰暗，容易產生溼氣，不容易乾燥，有水漬之現象產生，造成橋體塊石顏色改變。橋體中央有弱電設備之纜線經過。橋基灰漿有流失現象，有釘子固定線路，上游處入口堆積垃圾應移除。橋體岩石表面有風化現象，造成表面淺層剝落。橋體有被鑿開之孔洞，橋體岩石有裂縫。在下游處之壁體構造可知，鐵道遺構塊石基礎下方用卵石整平打底再鋪塊石橋體（表 4-6、附圖 4-6）。

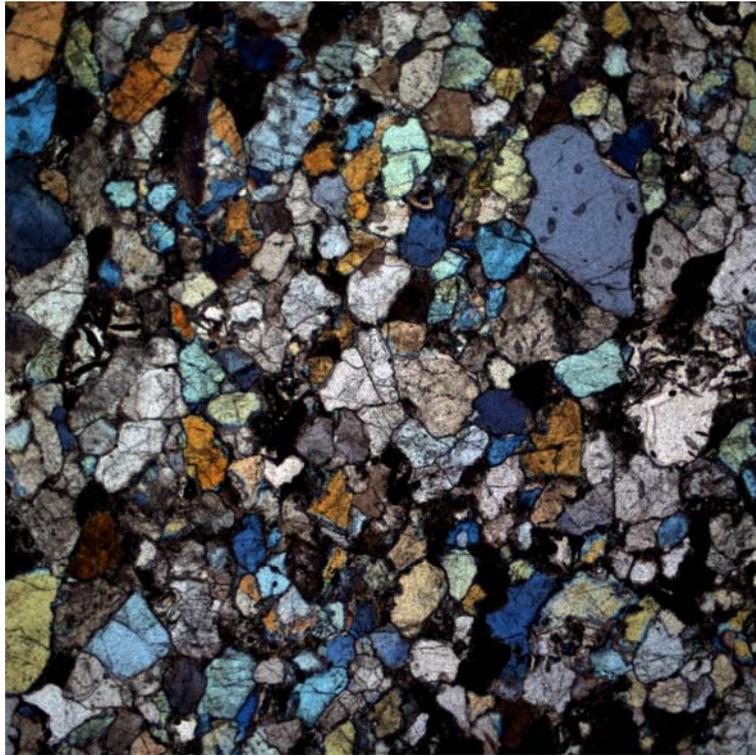
平行岩面

砂岩的礦物亦清晰可見其斑晶之形狀與組織形態，平行岩面之樣本並未發現孔隙，在垂直岩面之樣本中發現許多裂縫及孔隙，表示岩石內部之組織緊密，岩石外部所採樣之砂岩已受風化作用而有孔隙及裂縫表示岩石表面已受風化作用有

逐漸剝落之趨勢。圖中黑色的不透光礦物為雲母、透光礦物為石英（圖 4-3）。

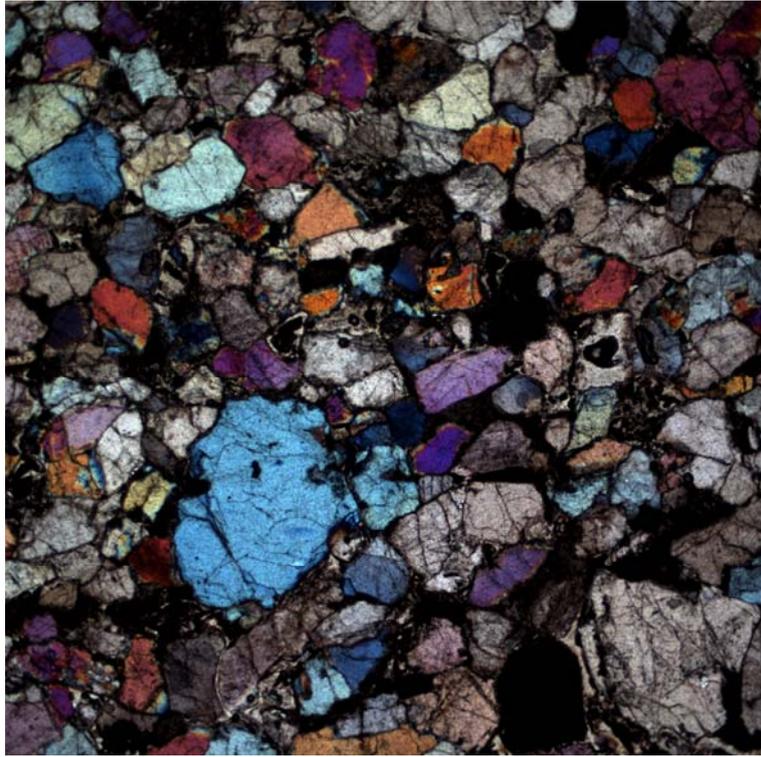
平行岩面

本樣本與清代橋梁基礎壁的砂岩樣本觀察結果相同的部分是砂岩的礦物亦清晰可見其斑晶之形狀與組織形態，平行岩面之樣本並未發現孔隙，在垂直岩面之樣本中發現許多裂縫及孔隙，表示岩石內部之組織緊密，岩石外部所採樣之砂岩已受風化作用而有孔隙及裂縫表示岩石表面已受風化作用有逐漸剝落之趨勢。圖中黑色的不透光礦物為雲母、透光礦物為石英（圖 4-8）。

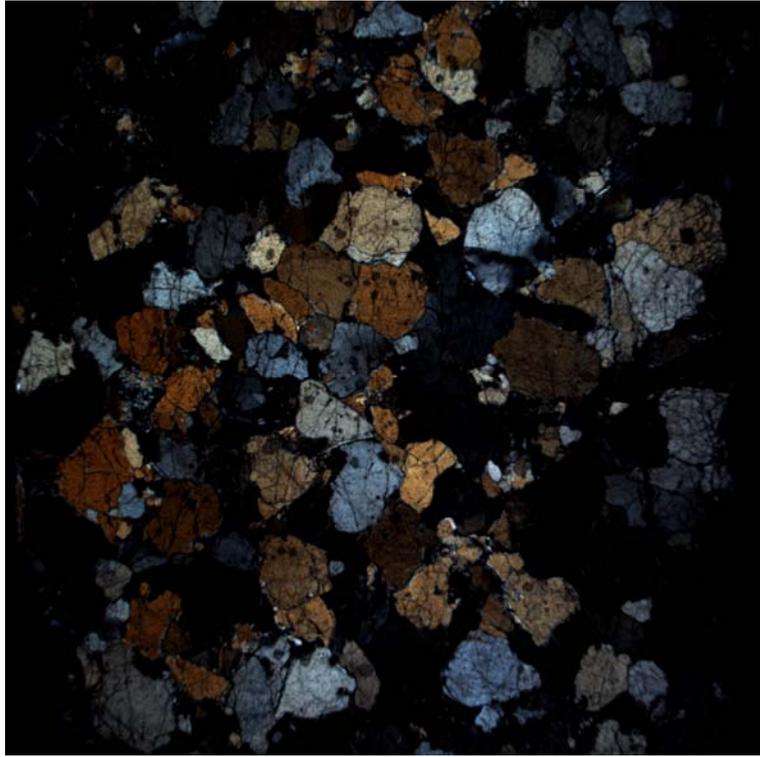
平行岩面

本樣本與以上之樣本觀察結果相同的部分是砂岩的礦物亦清晰可見其斑晶之形狀與組織形態，平行岩面之樣本並未發現孔隙，在垂直岩面之樣本中發現許多裂縫及孔隙，表示岩石內部之組織緊密，岩石外部所採樣之砂岩已受風化作用而有孔隙及裂縫表示岩石表面已受風化作用有逐漸剝落之趨勢。圖中黑色的不透光礦物為雲母、透光礦物為石英（圖 4-13）。

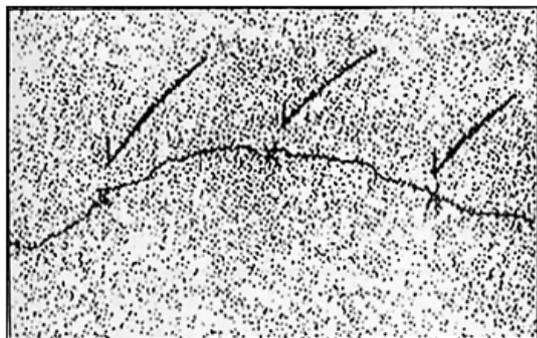
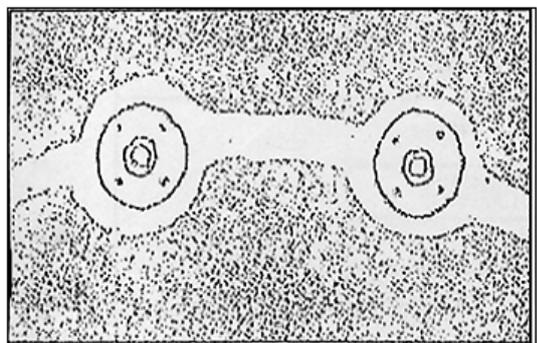
a.損壞概述：雖然暫不影響結構安全，但若新舊構造之間持續受外力作用，恐產生邊坡滑動之現象。

b.修復建議：因構造為塊石疊砌，年代久遠易產生灰漿老化、流失、龜裂現象。建議以樹脂砂漿填縫補強，建議之施工步驟如圖所示。

1.選擇灌注點確實調查裂縫

2.決定底座安排的位置

3.安裝底座

4.裂縫密封與養生硬化

5.灌注

6.硬化後表面修飾

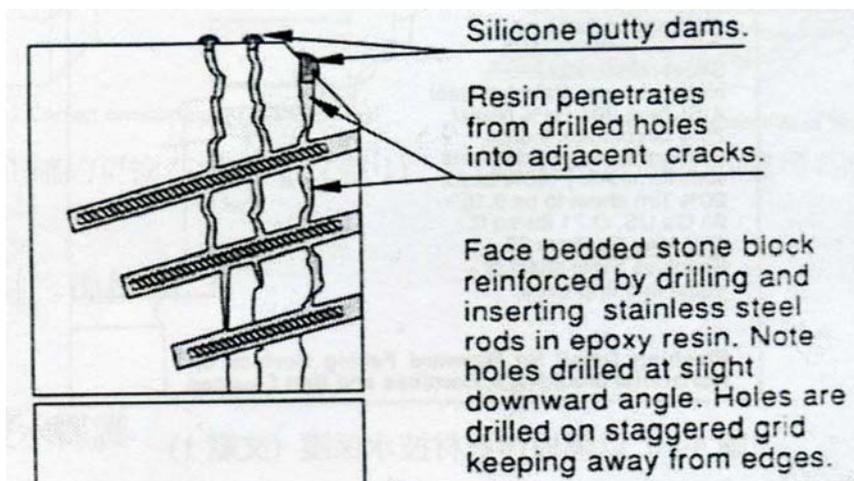
圖 5-3 結構性裂縫可用不銹鋼鐵件來補強

- a.損壞概述：拱體與橋台之交界處有垂直裂縫，延續至橋台之 45 度之剪力斜向裂縫，雖然暫不影響結構安全，但若構造接合處持續受外力作用，恐產生結構破壞之現象。
- b.修復建議：目前並未到達緊急搶救之階段，不予解體調查。建議於規劃設計階段做必要之部分解體調查，確認損壞深度及範圍。若龜裂未影響整體結構安全性，

建議以樹脂砂漿補強即可；若已達結構破壞階段，建議施以不銹鋼鐵件補強，建議之施工步驟如圖所示，不銹鋼打入前須小心鑽孔病 epoxy，鑽孔之方向須與裂縫軸向垂直，不銹鋼棒表面須具螺紋或適當之紋路，植入後端不需填塞油灰保護，並加黏土塞。(張嘉祥，2007)(圖 5-3)

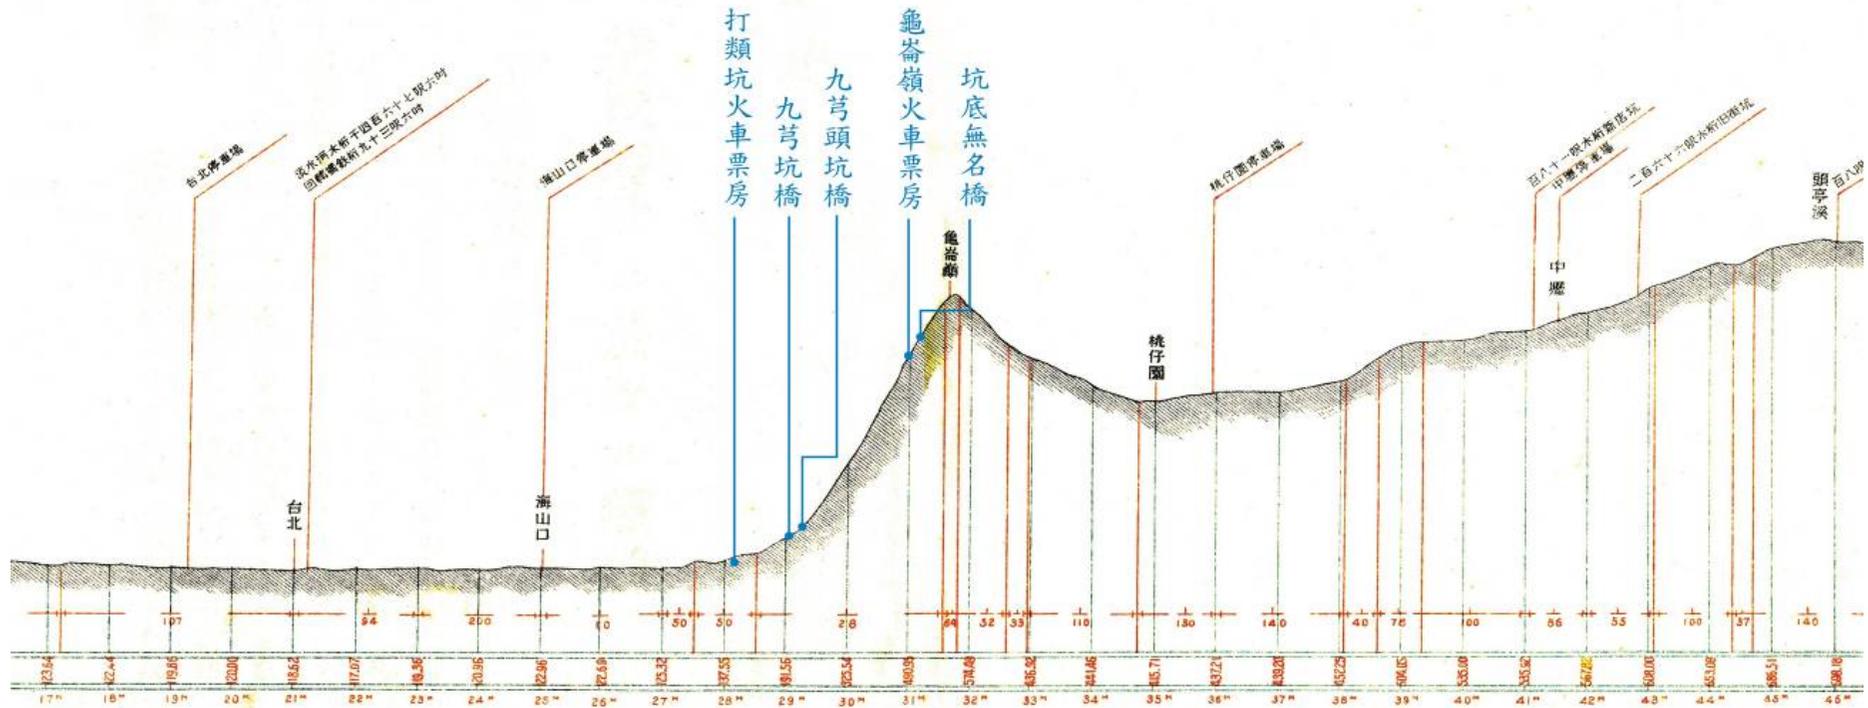
附圖 2-2 清代鐵路縱斷面圖，由圖可知清代打類坑至龜崙嶺間嶺路段鐵路坡度之險峻。

清國時代鐵路縱斷面圖

縱以一吋為三哩 豎以一吋為三百呎

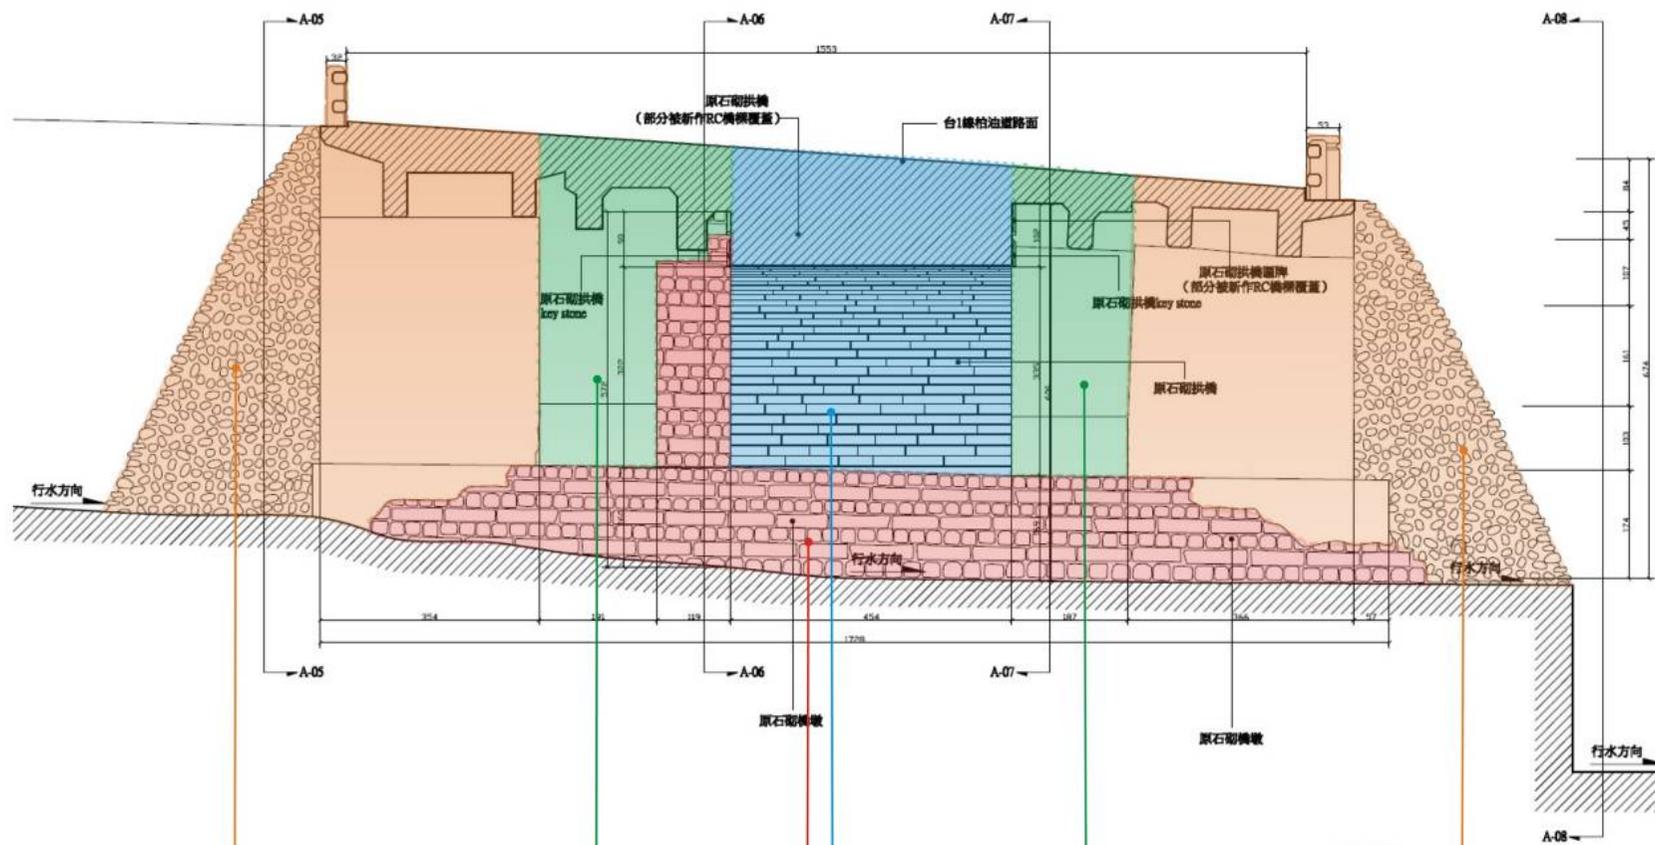
附圖 2-25 大坑溪橋歷次修建推測剖面示意圖

1973年第二次拓寬構造 — 1930年後第一次拓寬構造 — 清末鐵道構造 — 1907年道路構造 — 1930年後第一次拓寬構造 — 1973年第二次拓寬構造
