桃園市優良既有建築物改善案例彙編

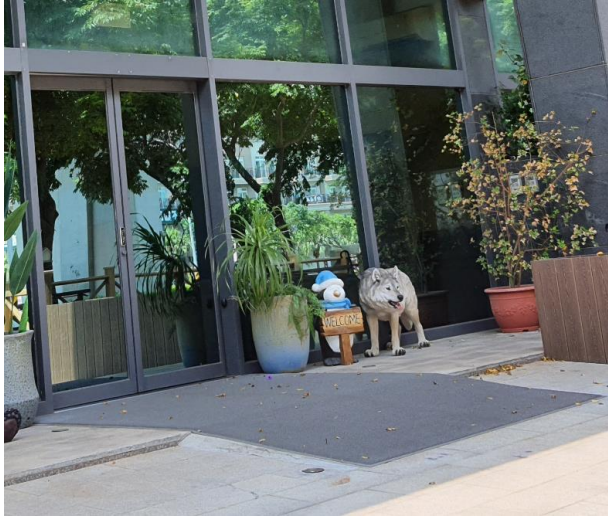
避難層出入口

出入口平臺淨寬與出入口同寬，淨深不得小於 120 公分。

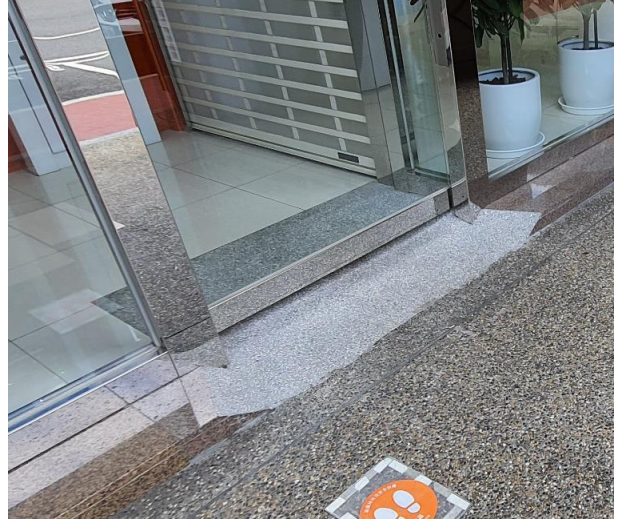
出入口緊鄰騎樓，平臺坡度不得大於四十分之一。

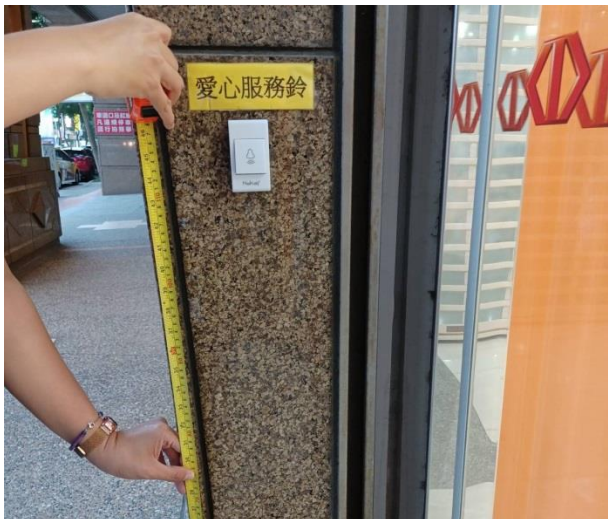
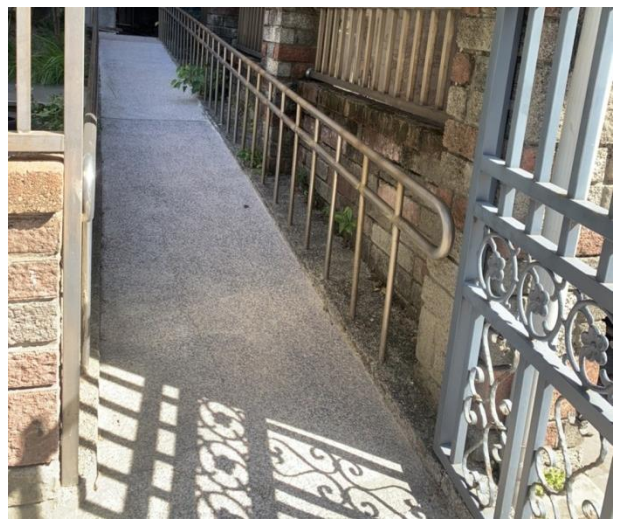
避難層坡道及扶手

坡度：坡道因空間受限，坡度得依下表設置，並標示需由人員協助上下坡道之標誌，且應視需要設置服務鈴。

中間平臺：坡道兩端高差大於 75 公分者，因空間受限，且坡道兩端高差不大於 120 公分及坡度小於十二分之一者，得不受坡道中間增設平臺之限制。

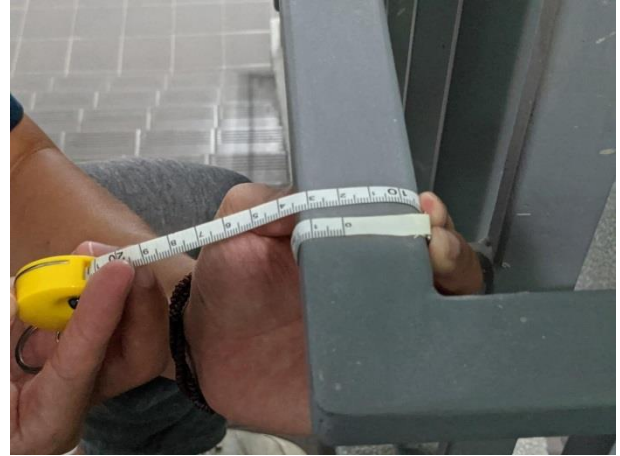
樓梯

既有扶手圓形直徑或其他形狀外緣周邊與規範不符者，無須改善。

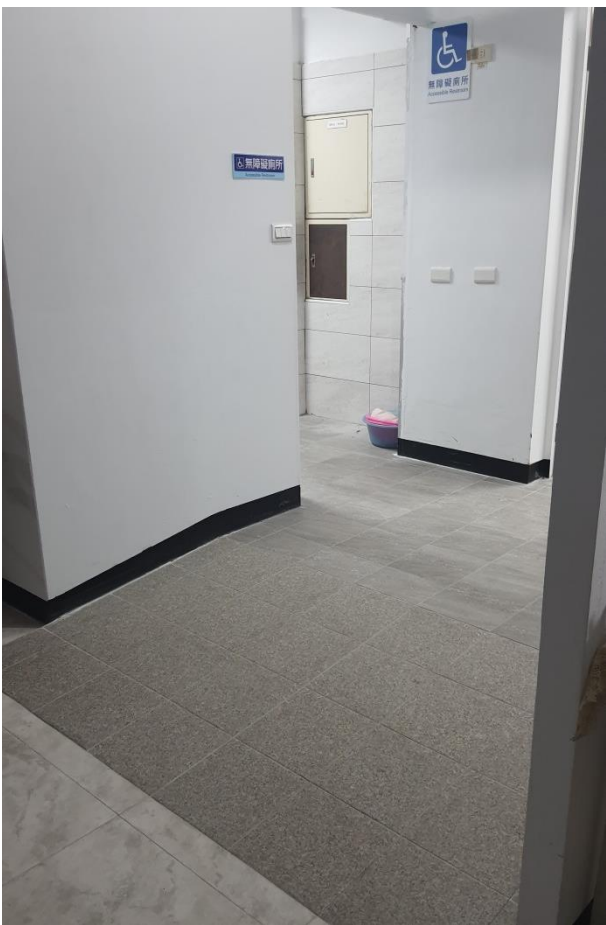
廁所盥洗室

無障礙通路：至少應有一條無障礙通路可通達廁所盥洗室，寬度不得小於 90 公分，且應考慮開門之操作空間。

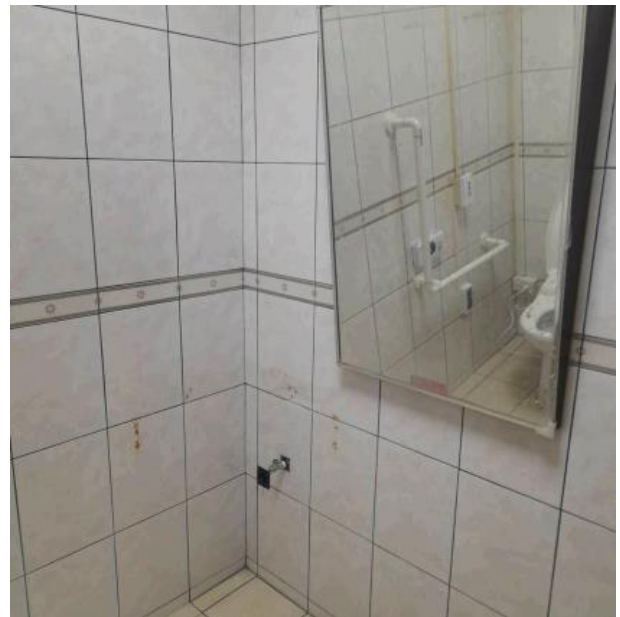
鏡子：鏡面底端與地板面距離大於 90 公分者，可設置傾斜鏡面。但須考慮站立者之注視角度。

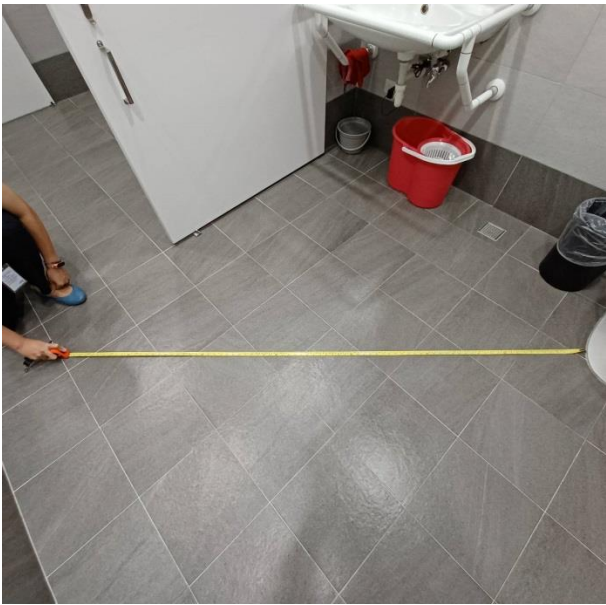
廁所盥洗室

迴轉空間：直徑不得小於 120 公分，其中邊緣 20 公分範圍內，淨高不得小於 65 公分。

洗面盆符合下列情形之一者，得免於兩側及前方環繞洗面盆設置扶手：

- (1) 設置檯面式洗面盆。
- (2) 設置壁掛式洗面盆已於下方加設安全支撐者。

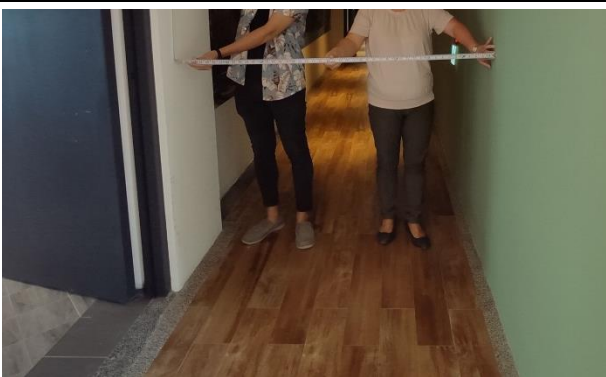
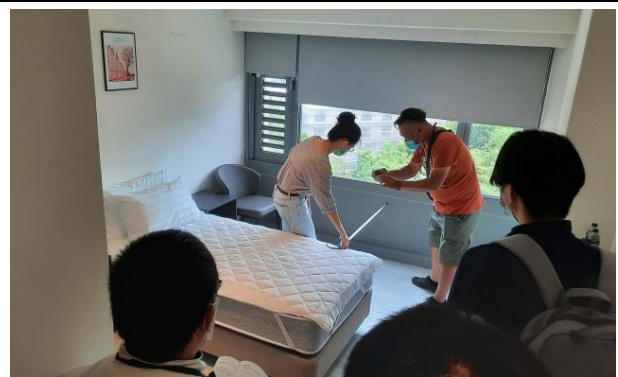
無障礙客房

無障礙通路：至少有一條通路可通達無障礙客房，寬度不得小於 90 公分，且應考慮開門之操作空間。

房間內通路不得小於 80 公分。
