# 從事電梯機坑清潔作業時 發生**墜落**危害案例

111年5月22日於桃園區某集合住宅新建工程，從事電梯機坑清潔作業，作業過程中發生墜落災害，該名工作者被發現倒臥於電梯機坑內部之死亡事件。

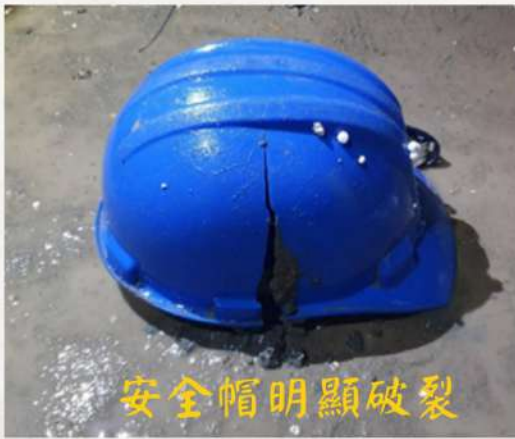
安全帽明顯破裂

雇主使勞工於無障礙電梯井、電梯機坑工作場所作業前，未實施危害調查、評估、未訂定墜落災害防止計畫，且未設置防止墜落災害之警示，致發生工作者墜落致死職業災害。

1. 雇主應指派專任工程人員或工地負責人，於作業前實施危害調查及風險評估。
2. 高度2公尺以上電梯井場所，應訂定墜落災害防止計畫
3. 對於電梯井、機坑區域等有墜落之虞之場所，除必要之護欄設施，亦應設置防止墜落災害之警示。
4. 電梯機坑清潔作業應落實監督巡視，避免勞工單獨作業。
