# 勞工遭堆高機撞擊致死災害案例

勞動部職業安全衛生署

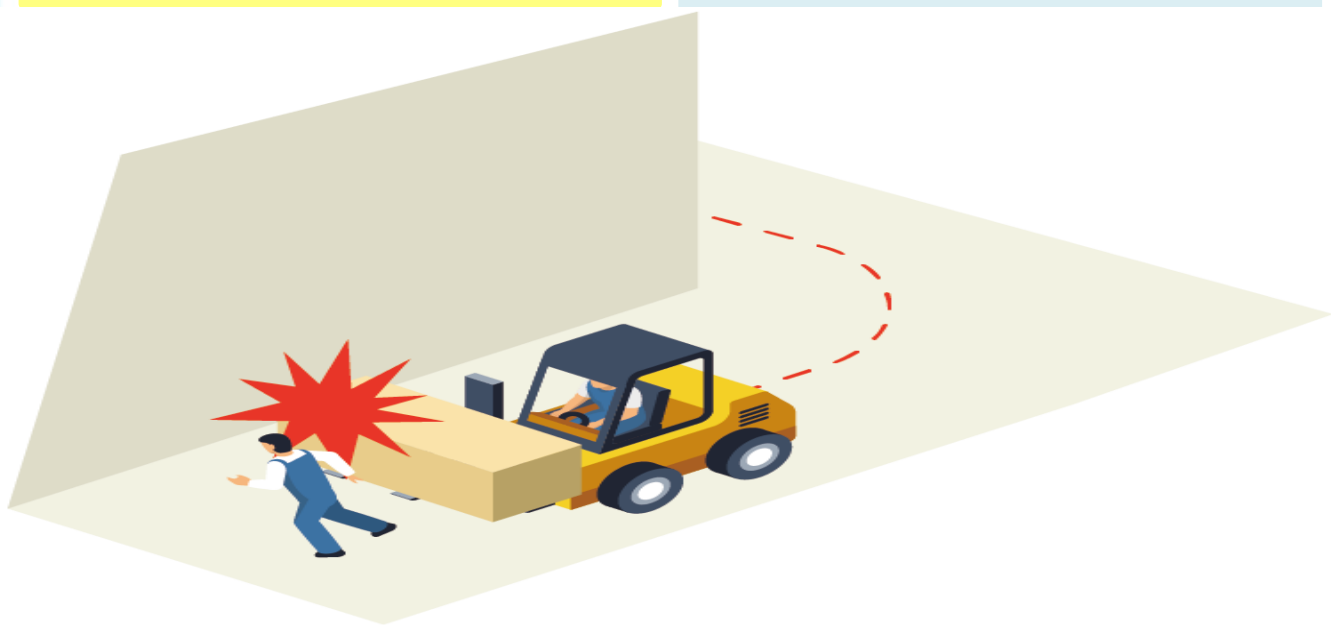
110年1月23日，罹災者於公司廠區通路上彎腰進行塑膠袋整理作業時，不慎遭搬運已擠壓成塊狀金屬回收物之右轉堆高機撞擊，並被帶入至金屬回收物下方離地約為27公分間隙，傷重不治死亡

車輛機械作業或移動有撞擊勞工之虞，未置管制引導人員且未規劃搬運路線，亦未指派經特殊作業教育訓練合格者操作堆高機，致罹災者被撞致死

- 1.妥善規劃廠內車輛或車輛機械搬運路線。
- 2.對於廠內堆高機作業或移動有撞擊工作者之虞，應設置管制引導人員。
- 3.指派經特殊作業安全衛生教育訓練人員操作堆高機。
