# 從事電機棟天溝清理修繕工程發生勞工 墜落危害案例

## 案情摘要

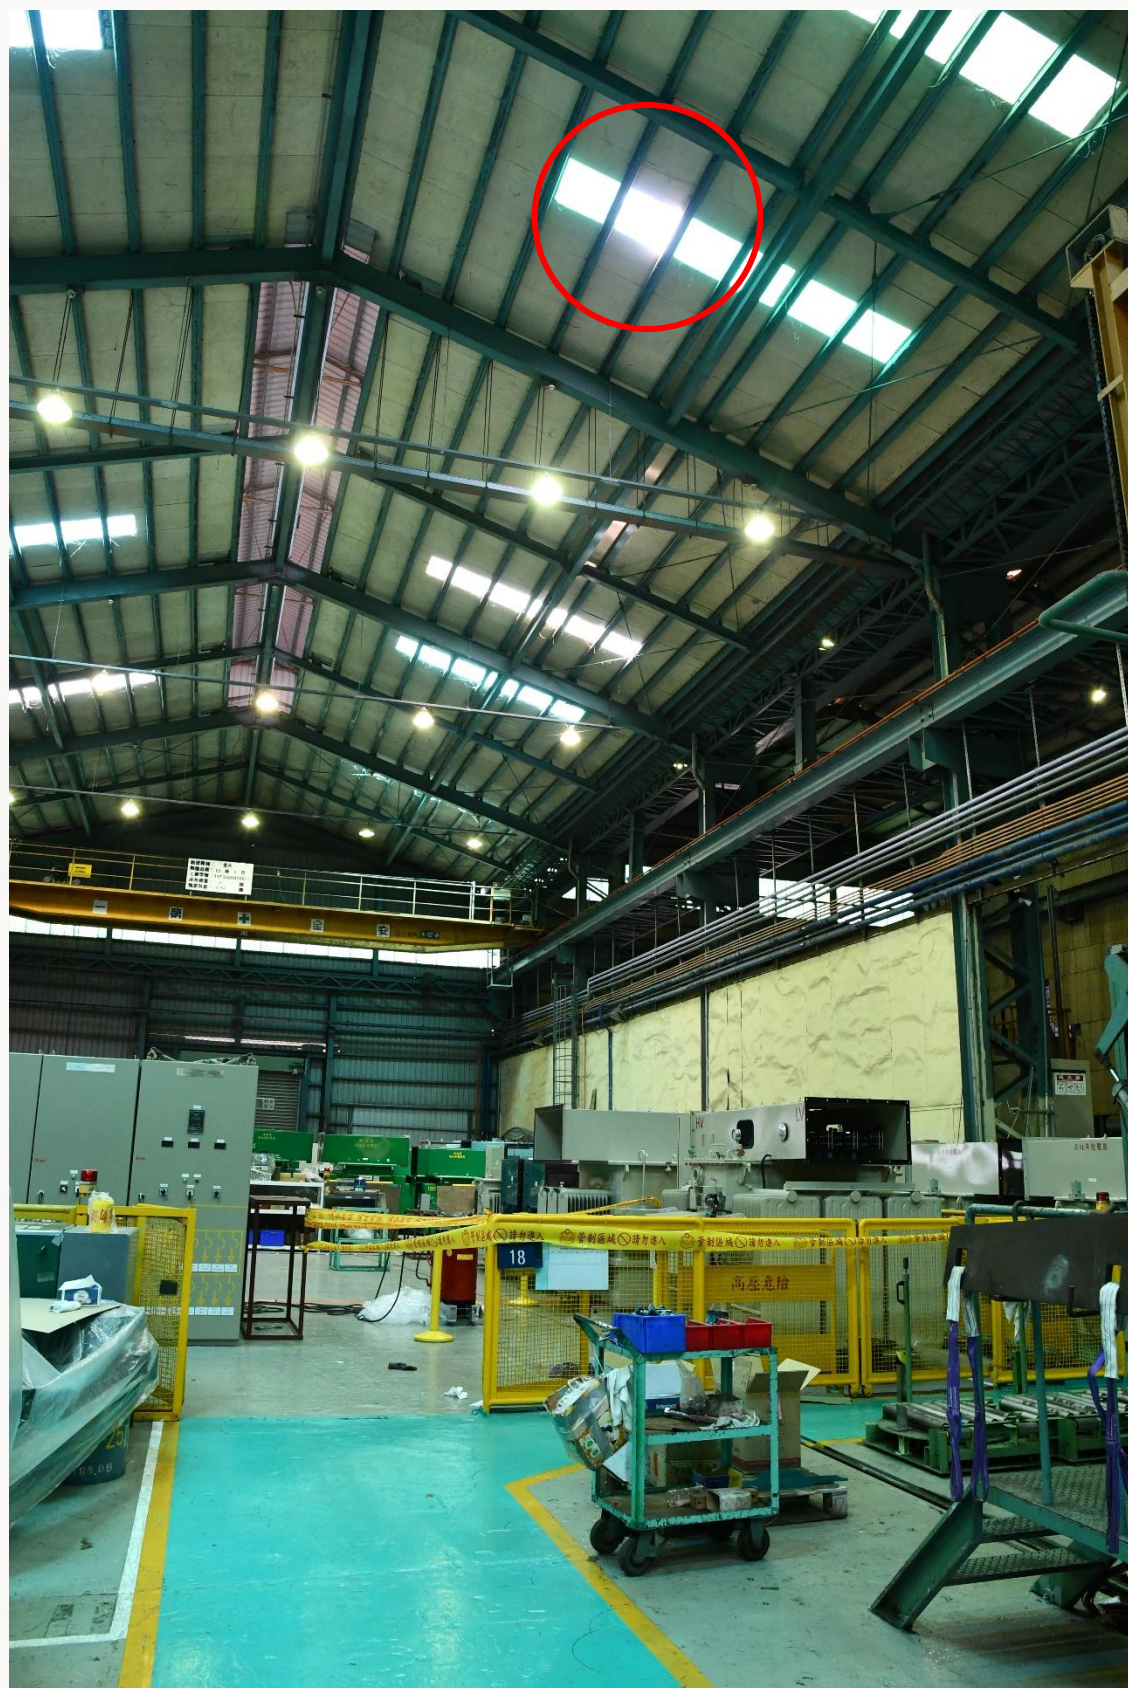
112年5月2日11時45分許，  
康○○（即○○工程行）使  
所僱勞工從事天溝清理修繕  
工程時，發生勞工墜落致死  
災害。

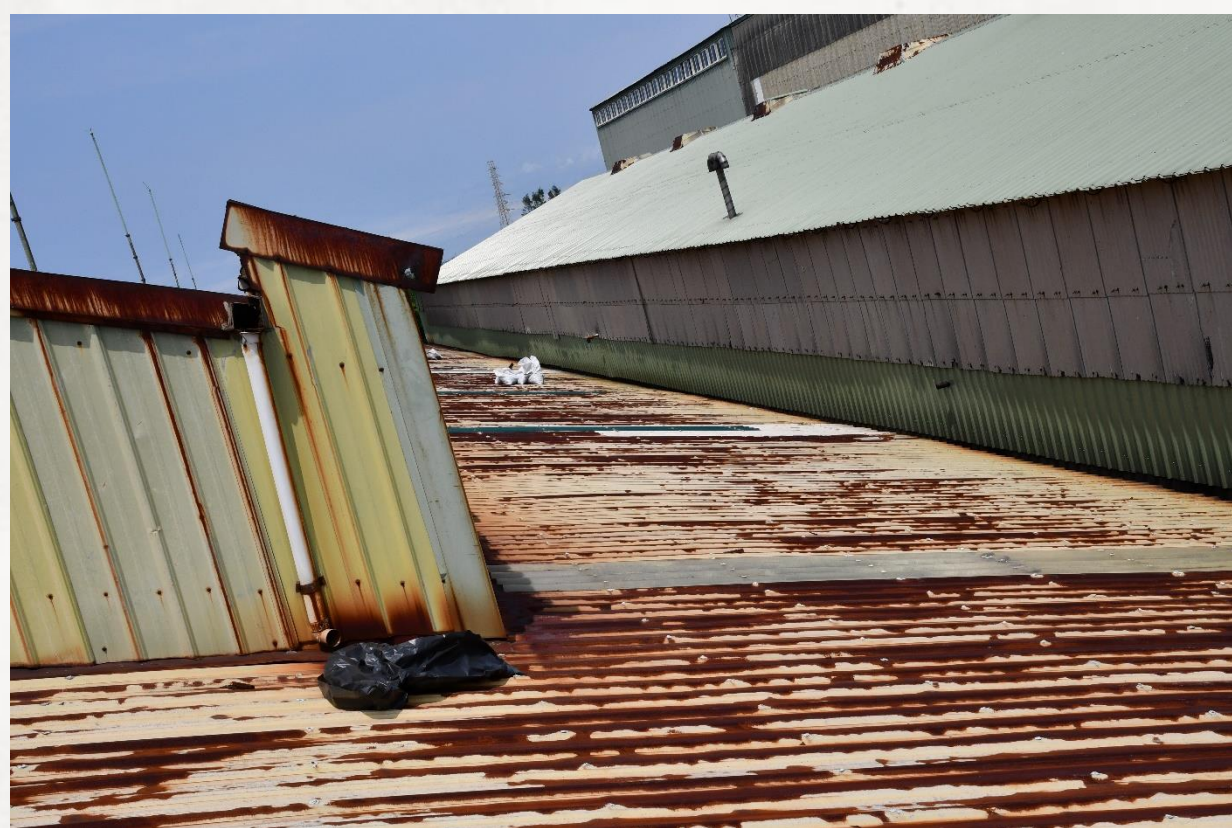
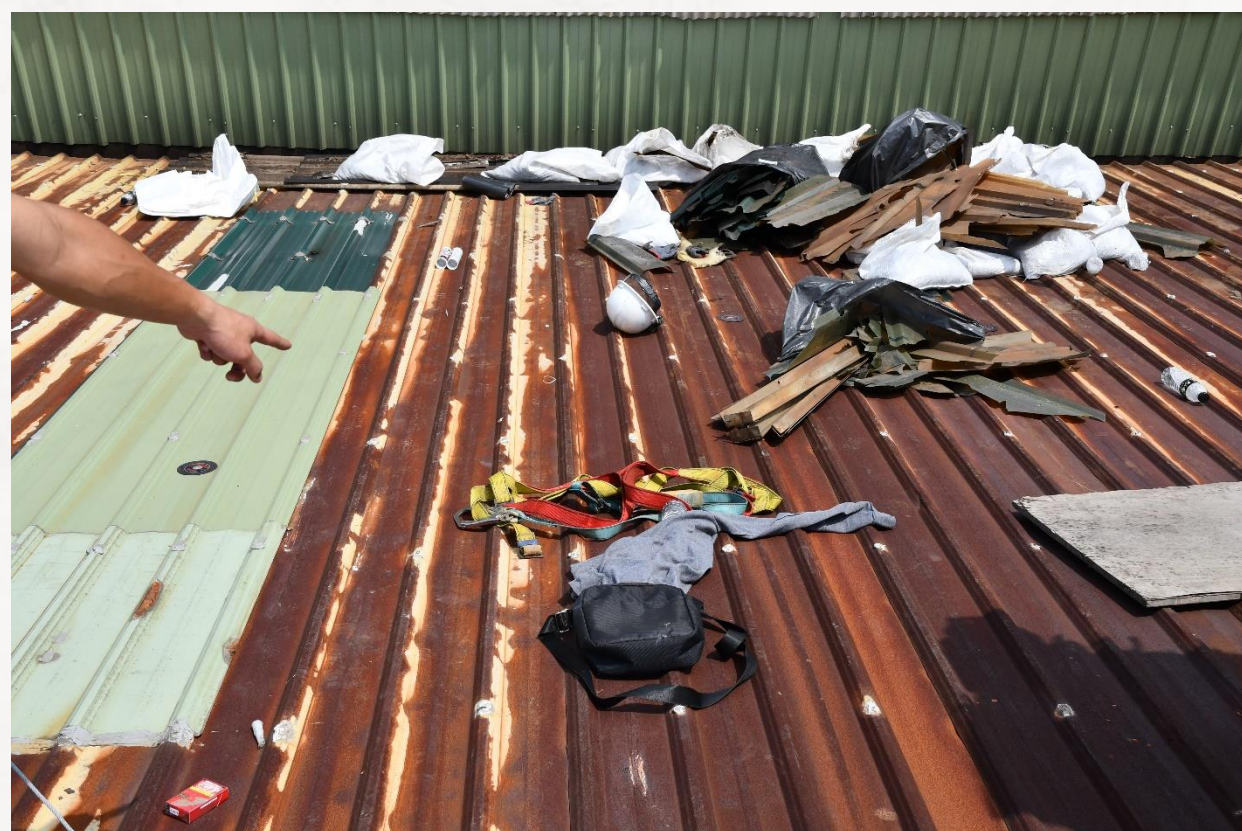
綜合災害發生經過及現場概況為屋頂（高度約13.4公尺）未裝設安全母索，且未事前規劃該屋頂上之安全通道，未設置堅固且寬度30公分以上踏板，未於下方可能墜落範圍設置堅固格柵或安全網，以及未指定屋頂作業主管指揮或監督作業，致勞工未確實使用全身背負式安全帶，致踏穿由鋁鍍鋅浪鋼板及PC透明浪板組成之屋頂墜落於地面，造成頭胸部鈍挫傷併顱骨與多處肋骨骨折及顱內出血及創傷性休克死亡。

1. 雇主對勞工於以石綿板、鐵皮板、瓦、木板、茅草、塑膠等易踏穿材料構築之屋頂及雨遮，應採取下列設施：一、規劃安全通道，於屋架、雨遮或天花板支架上設置適當強度且寬度在30公分以上之踏板。二、於屋架、雨遮或天花板下方可能墜落之範圍，裝設堅固格柵或安全網等防墜設施。三、指定屋頂作業主管指揮或監督該作業。
2. 雇主對於在高度2公尺以上之高處作業，勞工有墜落之虞者，應使勞工確實使用安全帶、安全帽及其他必要之防護具。
3. 雇主應依其事業單位之規模、性質，訂定職業安全衛生管理計畫，要求各級主管及負責指揮、監督之有關人員執行。
4. 雇主依第13條至第63條規定實施之自動檢查，應訂定自動檢查計畫。
5. 雇主對新僱勞工或在職勞工於變更工作前，應使其接受適於各該工作必要之一般安全衛生教育訓練。
6. 雇主應依本法及有關規定會同勞工代表訂定適合其需要之安全衛生工作守則，報經勞動檢查機構備查後，公告實施。
