從事天花板區域空壓機配管工程 發生墜落危害案例

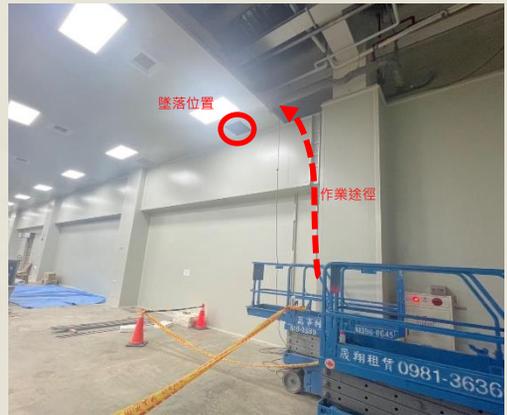
112年10月19日搭載高空工作車作為上下設備並攀至天花板區域從事空壓機配管作業，作業期間迴風口處未有警示或採取加強護蓋之措施，致發生勞工作業期間踏穿迴風版墜落至地面致死之災害。

1. 對於高度2公尺以上之工作場所，勞工作業有墜落之虞者，應訂定墜落災害防止計畫。
2. 對於勞工有墜落危險之開口處，如有覆蓋者，應於事前設置適當警示或採取加以設置適當強度護蓋之措施。
3. 對勞工於高差超過1.5公尺以上之場所作業時，應設置能使勞工安全上下之設備。
4. 對於使用高空工作車之作業，應注意不得超過高空工作車之積載荷重及能力、不得使高空工作車為主要用途以外之用途，且雇主應使該高空工作車工作台上之勞工佩戴安全帶及安全帽等個人防護具。

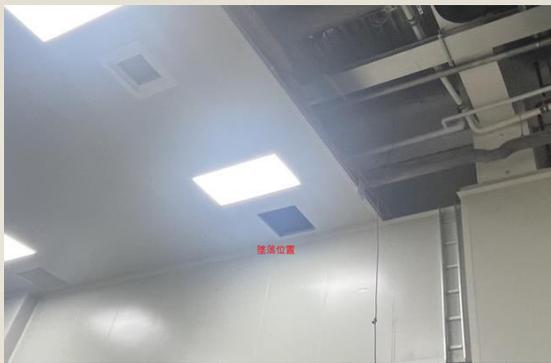
進入工作場所之勞工，未使其戴用安全帽、對於地面至天花板區域工作場所，高差超過1.5公尺，未設置能使勞工安全上下之設備、對於天花板作業區域易踏穿之通風口覆蓋區域部分，未於事前設置適當警示或採取加以設置適當強度護蓋之措施。
