# 從事屋頂地坪土渣清理作業時 發生 **墜落** 危害案例

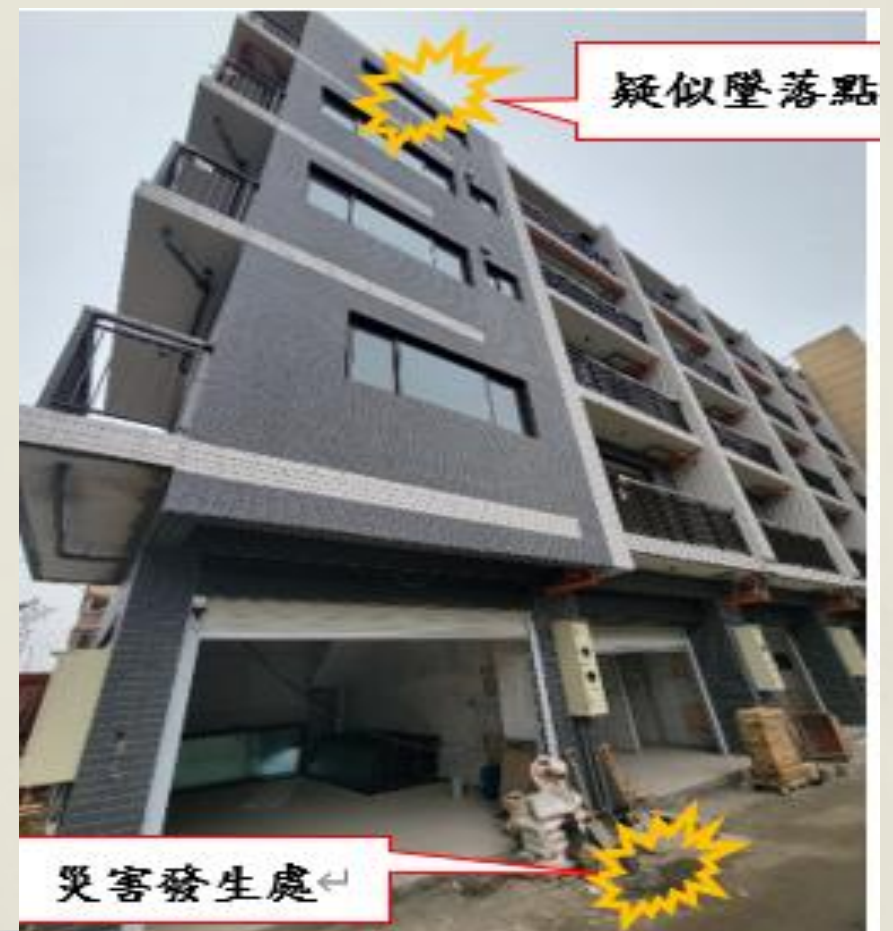
113年1月29日新建工程，勞工到工區5樓頂板施作「屋頂地坪土渣清理」作業，約上午10時左右勞工欲前往休息，故就地坐於屋頂邊緣處，惟開口邊緣皆無相關防墜措施，導致勞工坐下時疑似重心不穩，從屋頂（5樓頂板）摔落至地面，造成罹災者發生墜落災害。

1. 雇主對於進入營繕工程工作場所作業人員，應提供適當安全帽，並使其正確戴用。
2. 雇主對於高度2公尺以上之工作場所，勞工作業有墜落之虞者，應訂定墜落災害防止計畫，依下列風險控制之先後順序規劃，並採取適當墜落災害防止設施：……。
3. 雇主對於高度2公尺以上之屋頂、鋼梁、開口部分、階梯、樓梯、坡道、工作臺、擋土牆、擋土支撐、施工構臺、橋梁墩柱及橋梁上部結構、橋臺等場所作業，勞工有遭受墜落危險之虞者，應於該處設置護欄、護蓋或安全網等防護設備。

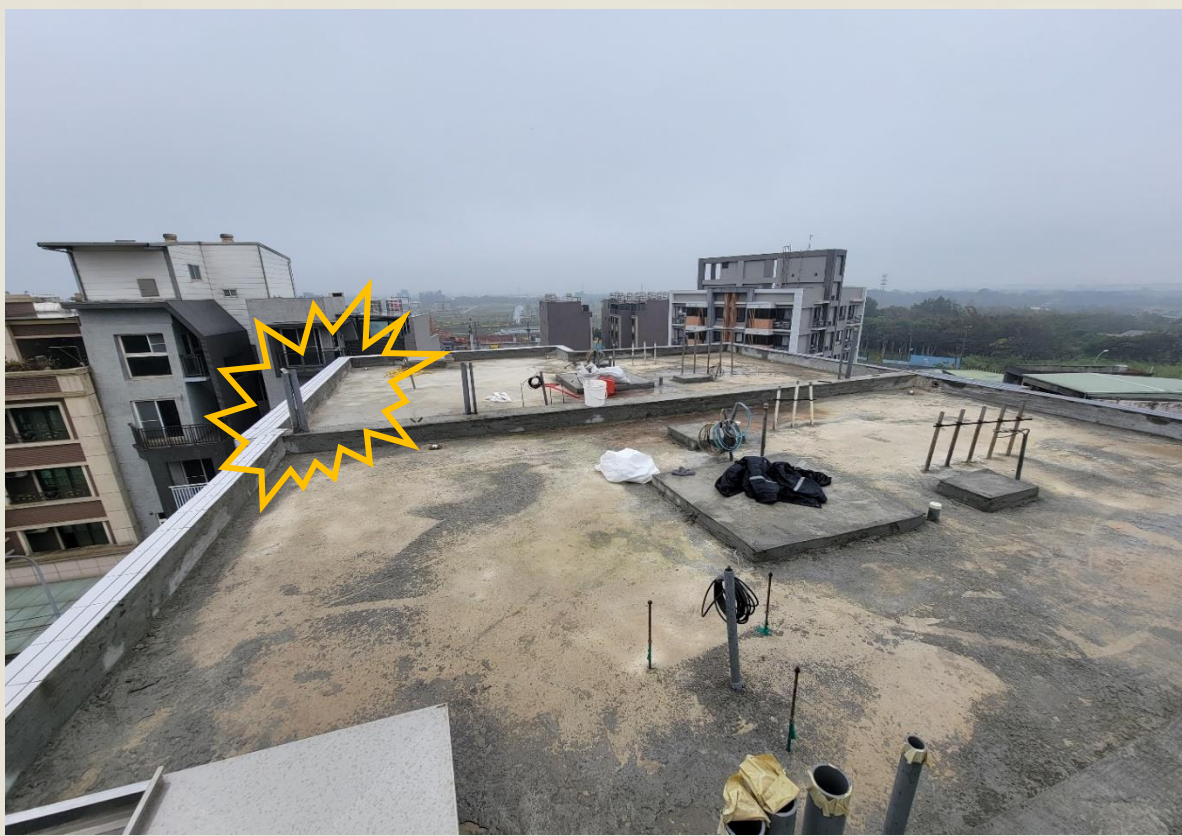
對於高度超過2公尺以上之屋頂開口部分，未於該處設置護欄、護蓋或安全網等防護設備，導致罹災者發生墜落災害。
