# 整建維護規劃及整合解析

林佳慧 2017/10/16

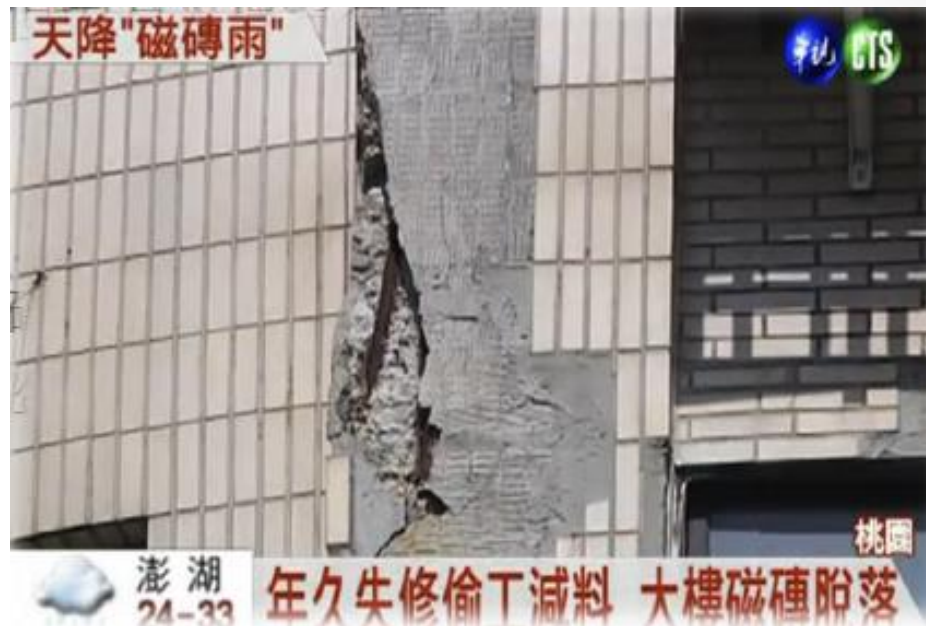
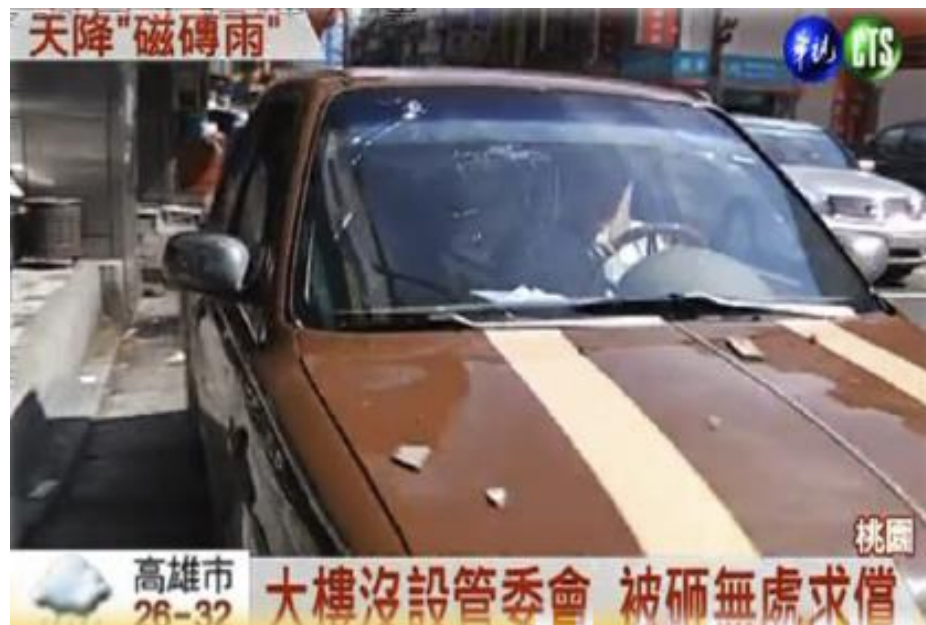
桃園市一棟大樓外牆瓷磚，年久失修又禁不起天氣熱脹冷縮，大片瓷磚掉落，砸破底下車輛車窗，還差點擊中路人，因大樓沒有管委會，出事沒人負責。

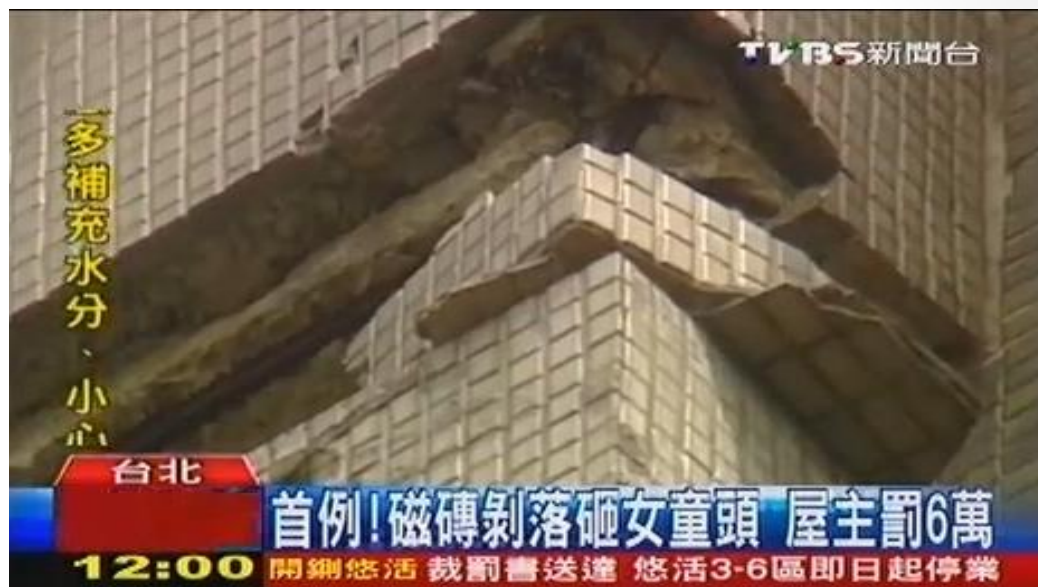
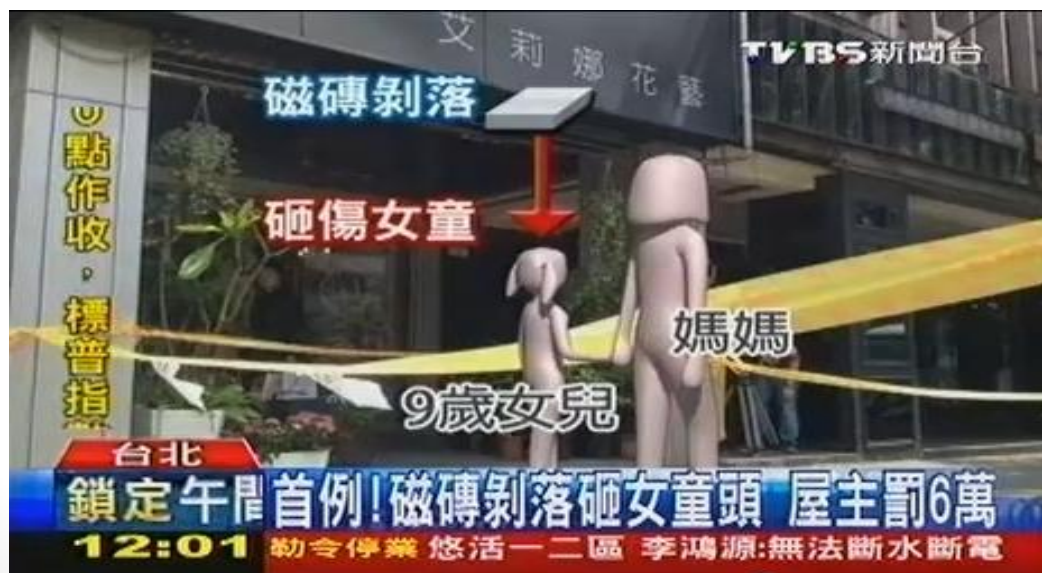
- 臺北市民權東路30年老舊公寓大樓外牆磁磚突然從天而降，砸中女童頭部，頭蓋骨碎裂緊急送醫。至今動過三次手術，留下跛行後遺症。
- 行政責任：原6樓屋主遭開罰6萬，表示才搬來1年；經訴願，訴願機關認定應裁罰管委會，撤銷原處分。
- 刑事責任：由於事發時該大樓尚未成立管理委員會，臺灣臺北地檢署認為外牆屬住戶共有，依《刑法》過失致重傷害罪，將12戶共13名建築物所有權人起訴。

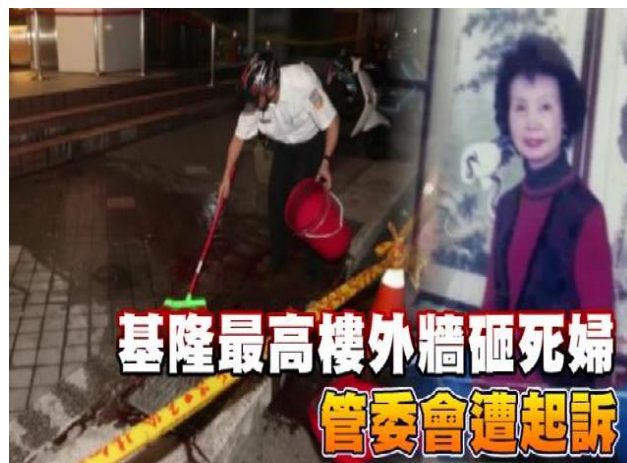
102年7月，基隆市「麗榮皇冠大樓」掛滿廣告燈箱，發現廣告燈箱僅固定在大理石飾面上，未固定在大樓RC牆上，導致大理石無力支撐剝落釀禍。管委會得知大樓外牆有破裂之狀況，卻只在大樓人行道上擺放簡易三角錐，管理明顯疏失。

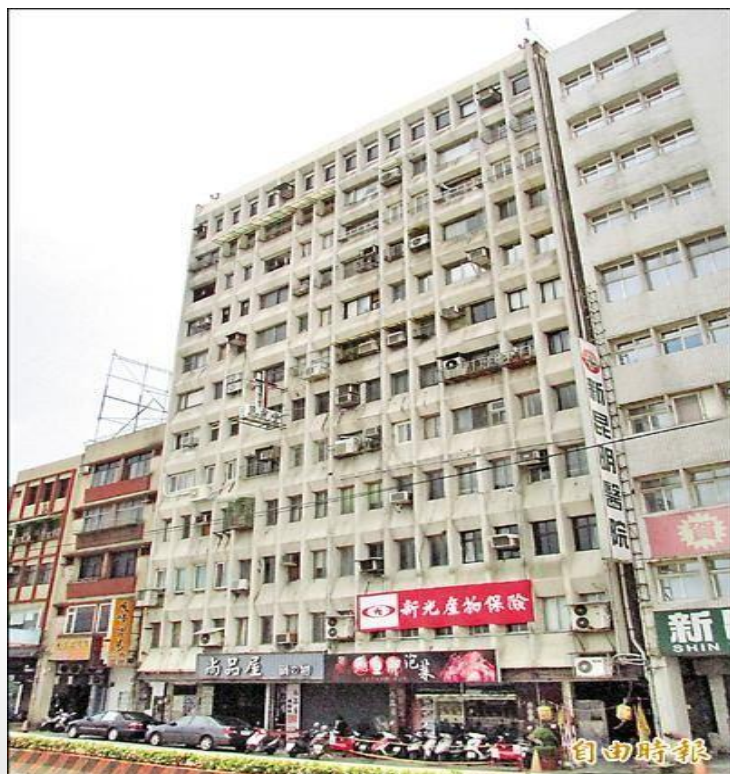
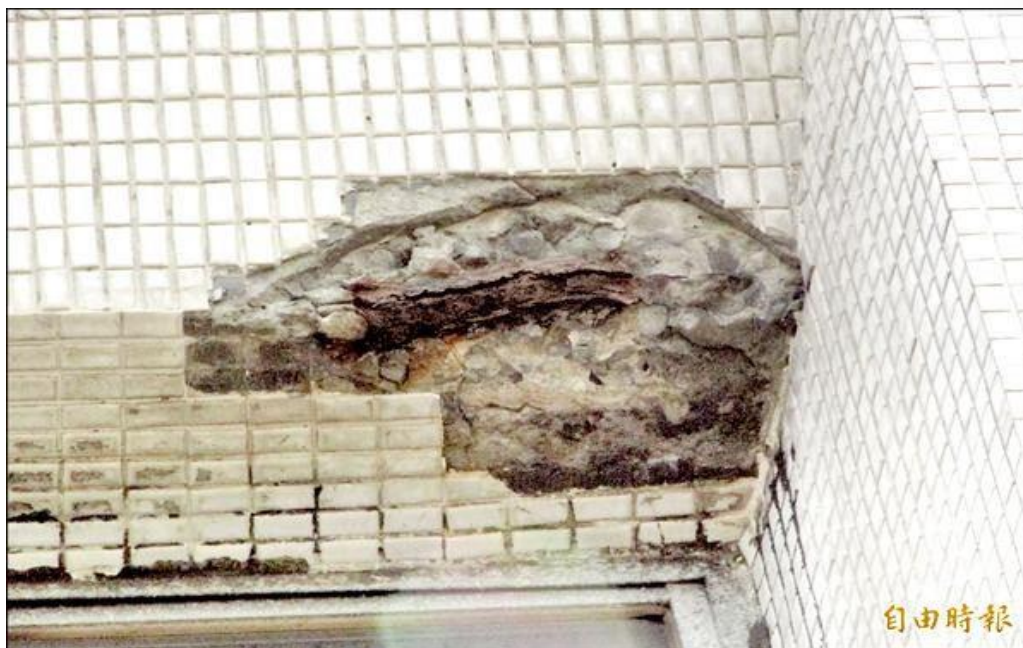
- 基隆中正路永隆大樓日前又發生類似公安事件，3樓住戶外牆磁磚剝落約30公分長、20公分寬，磁磚和水泥砸中停在大樓前路邊停車格的小客車，車體受損，當時車主不在車內，**協調由住戶賠償**。
- 基隆市府已要求大樓管委會做好臨時安全措施，並限期三個月修繕，否則將開罰，停車格也暫時塗銷，管委會也拉起警戒線、張貼公告，避免人車靠近。

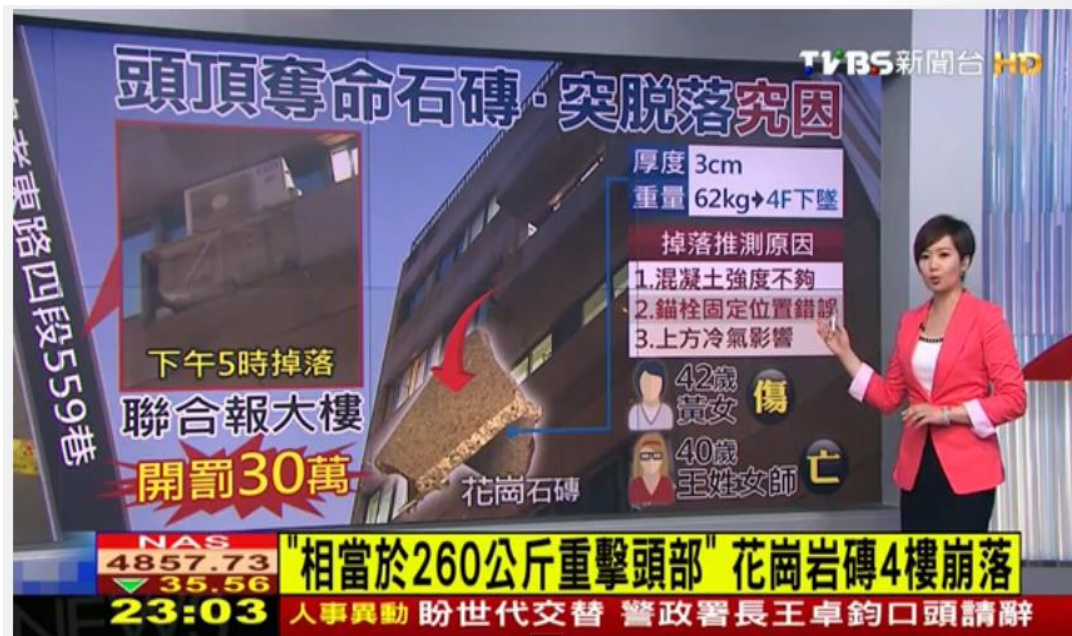
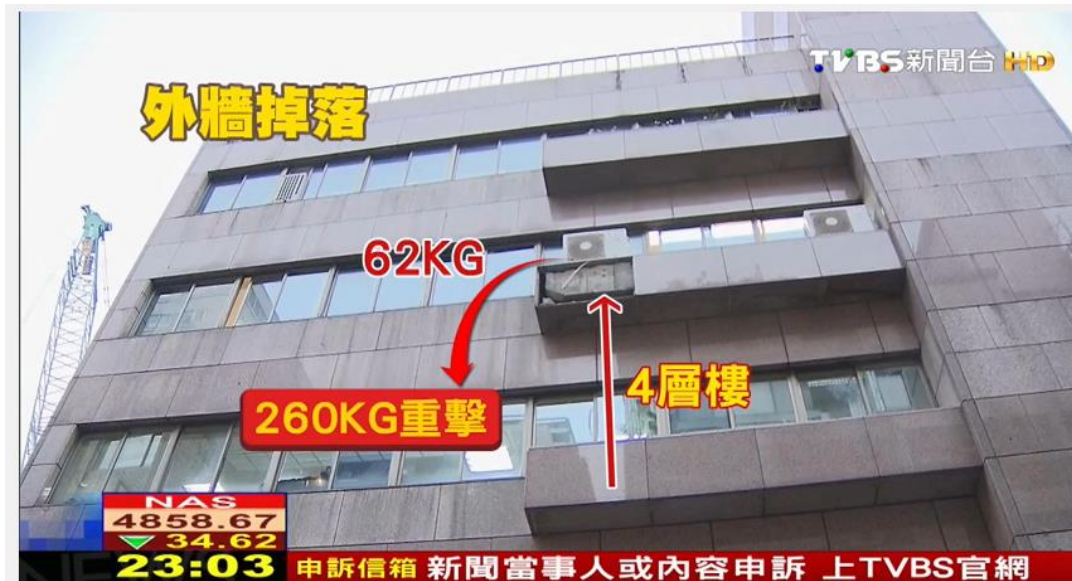
- 臺北市東區人潮密集的忠孝東路4段559巷，一棟屋齡25年的大樓發生外牆剝落意外。該大樓4樓外牆一片厚3公分、長110公分、寬70公分、約重60公斤的花崗岩石板突然掉落，兩人閃避不及遭砸中，釀1死1重傷。
- 發生意外的聯合報大樓社長出面解釋，都有定期檢修，北市建管處也立刻開罰30萬元，並要求15天內完成安全防護措施。

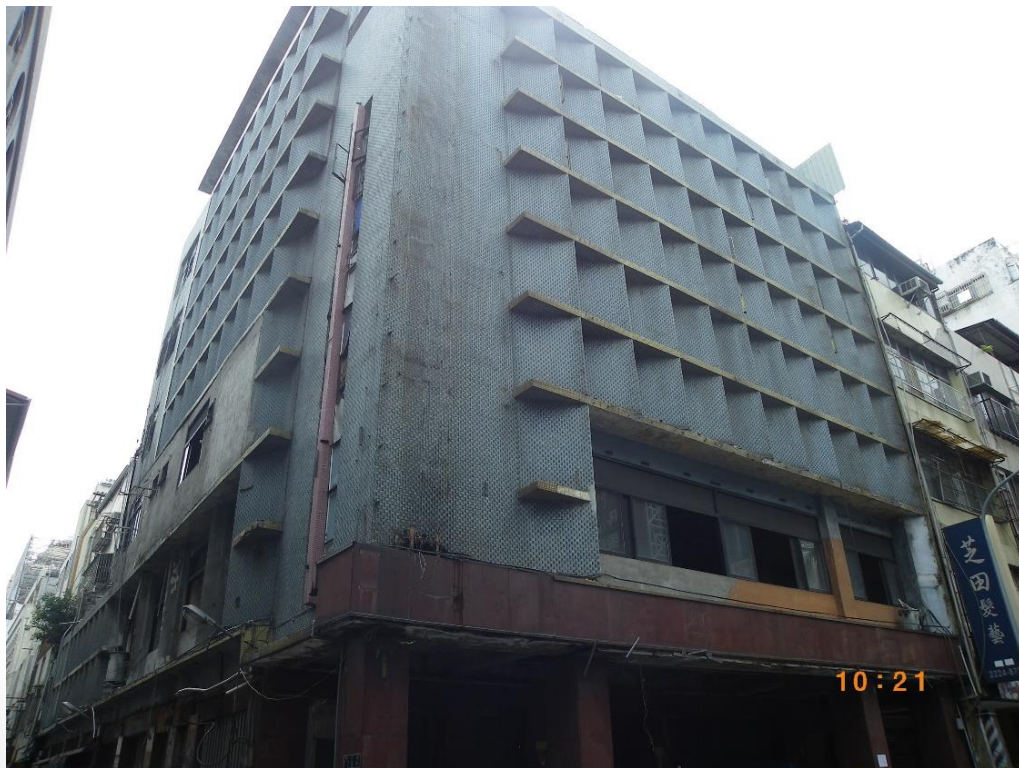
原建築物有多扇斜面造型, 一樓二樓原為銀行使用

將正面實牆敲除, 柱與樑表面材質敲除

裸露出原結構體表面

在柱面上洗溝, 增加細節天花板部分噴塗水泥

讓建物外觀呈現一體水泥表面

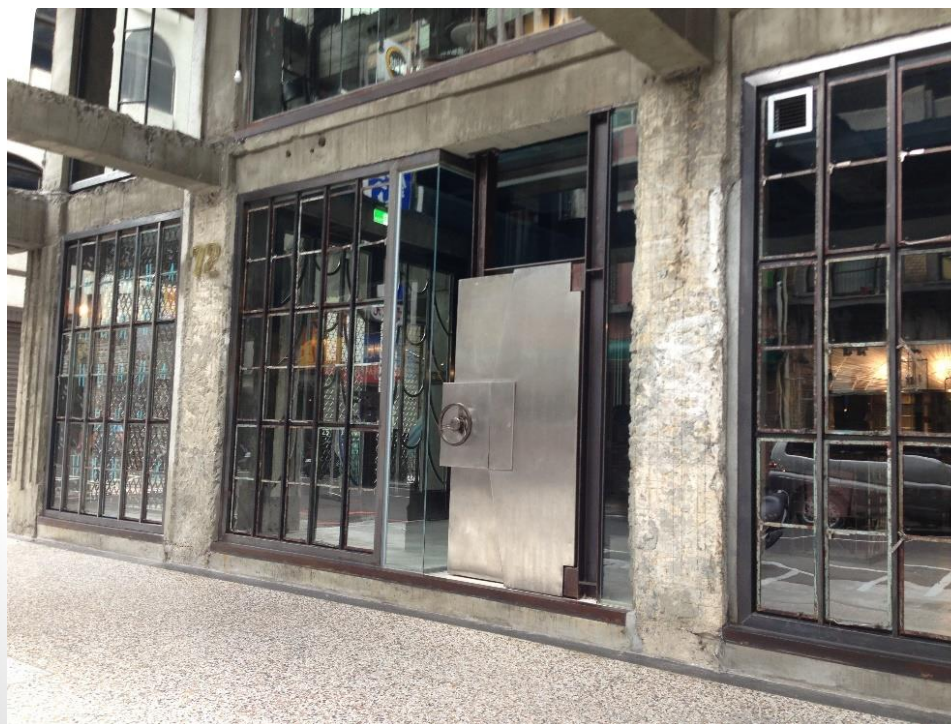
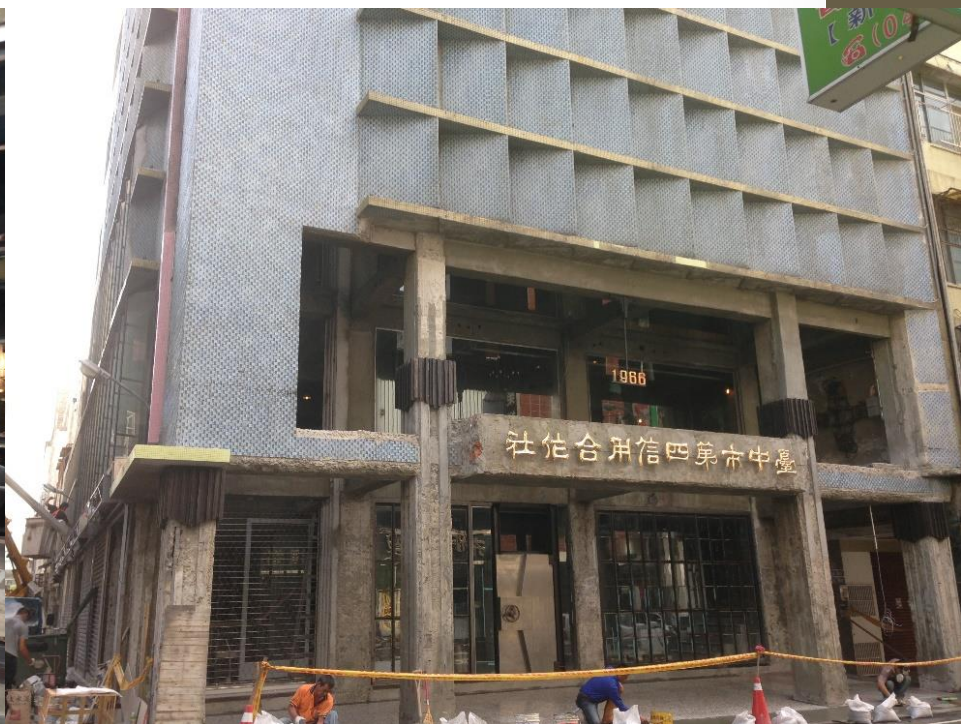
一樓外觀使用原斜面窗拆除下來的日字窗戶  
利用舊物再生的理念, 規矩的排放在騎樓  
既可保留歷史, 也符合減就是加概念

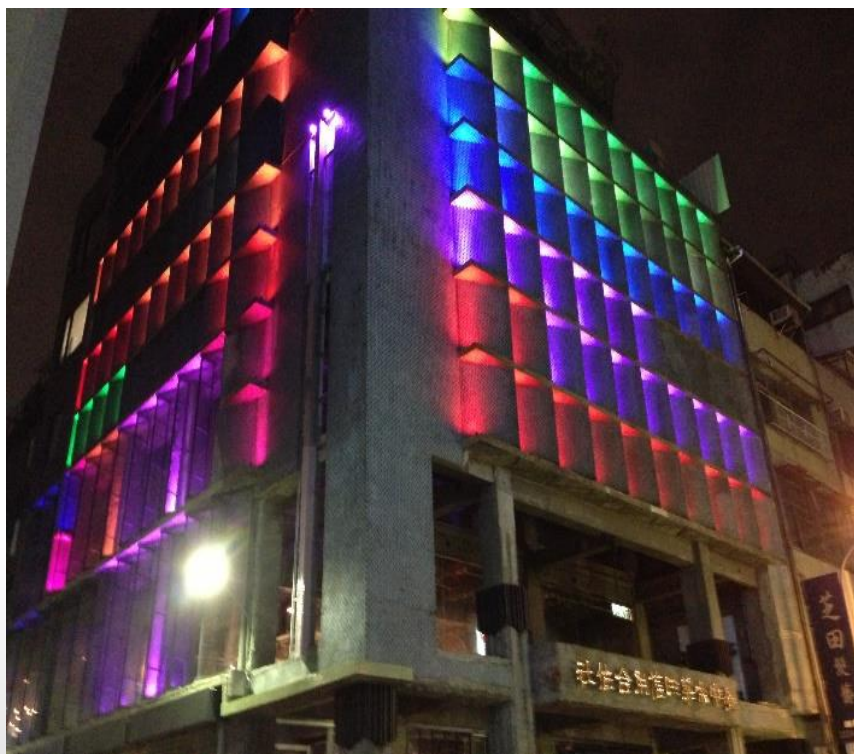
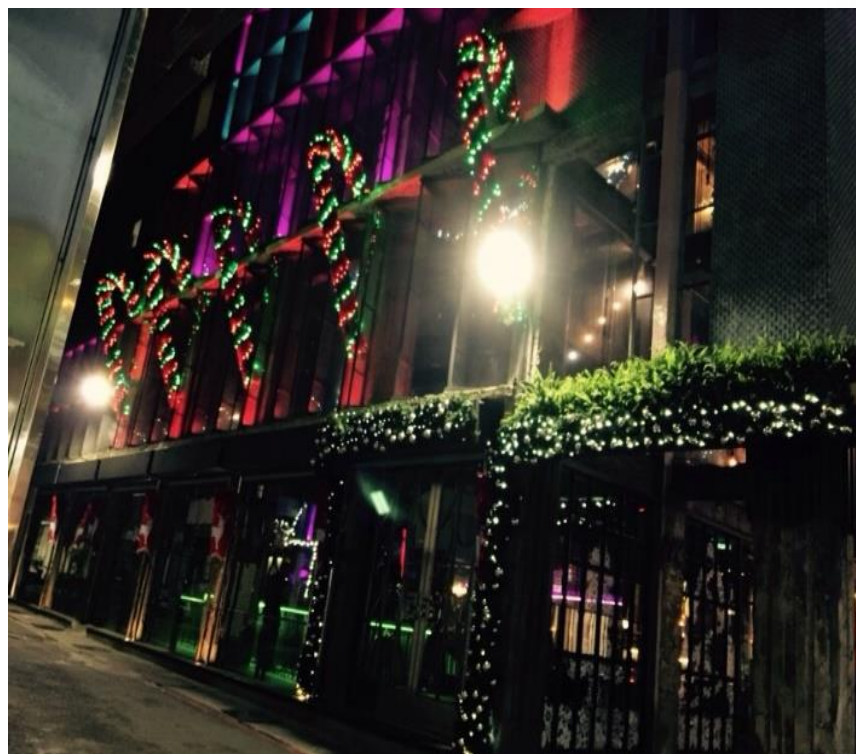
斜面窗部分, 與專業燈光設計人員搭配

用光的色變, 在晚上帶入多種情緒

以及配合節慶, 隨時更改外觀的樣貌, 減分得以穿上不同面貌

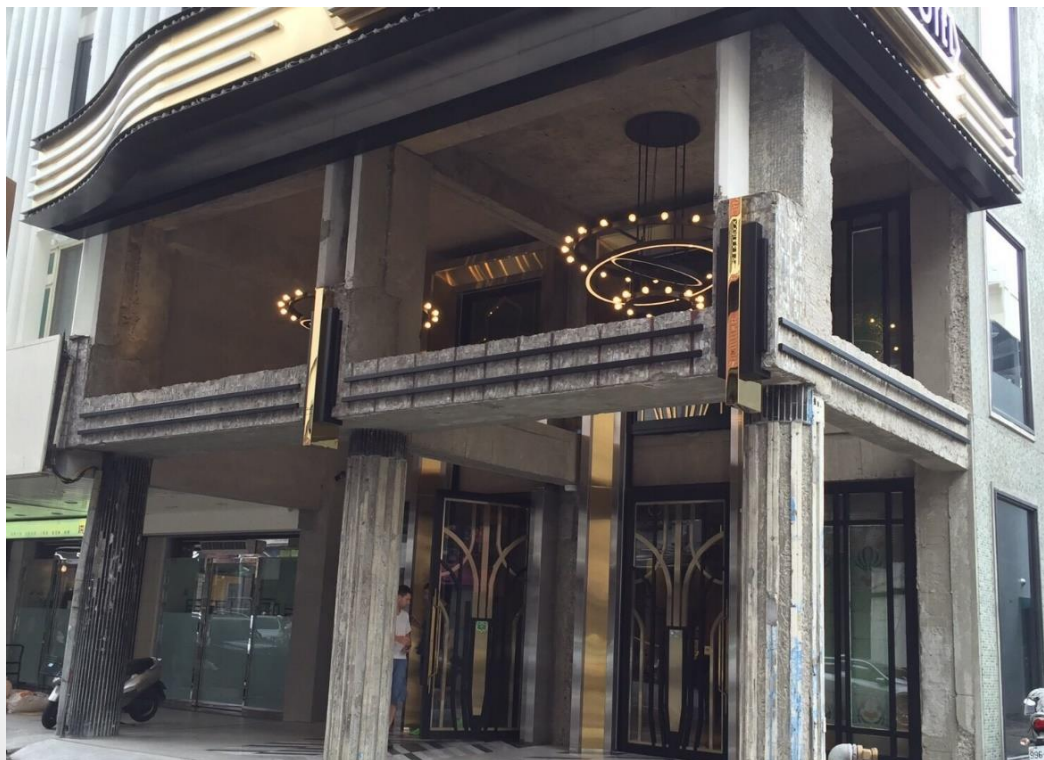
門廳部分也將二樓樓地板敲除表現出挑高的大方感，  
原柱子磁磚不打除，只剔除部分幾條直線性磚面，保有歷史軌跡

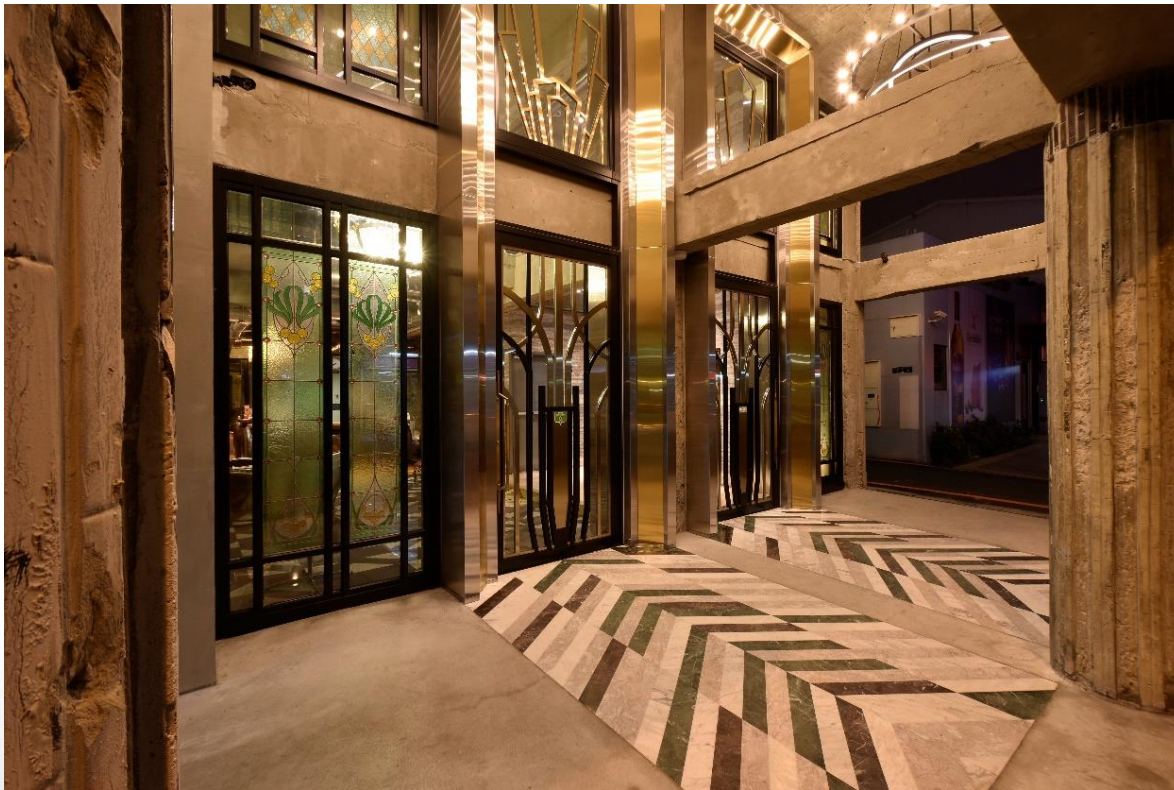
使用鍍鈦金屬在騎樓展現1920年代裝置藝術的權力與奢糜
