公共工程品質優良獎土木類第四級

# 桃園市八德區豐德路 氧化碇瀝青混凝土鋪面 試辦工程

桃園市政府  
養護工程處

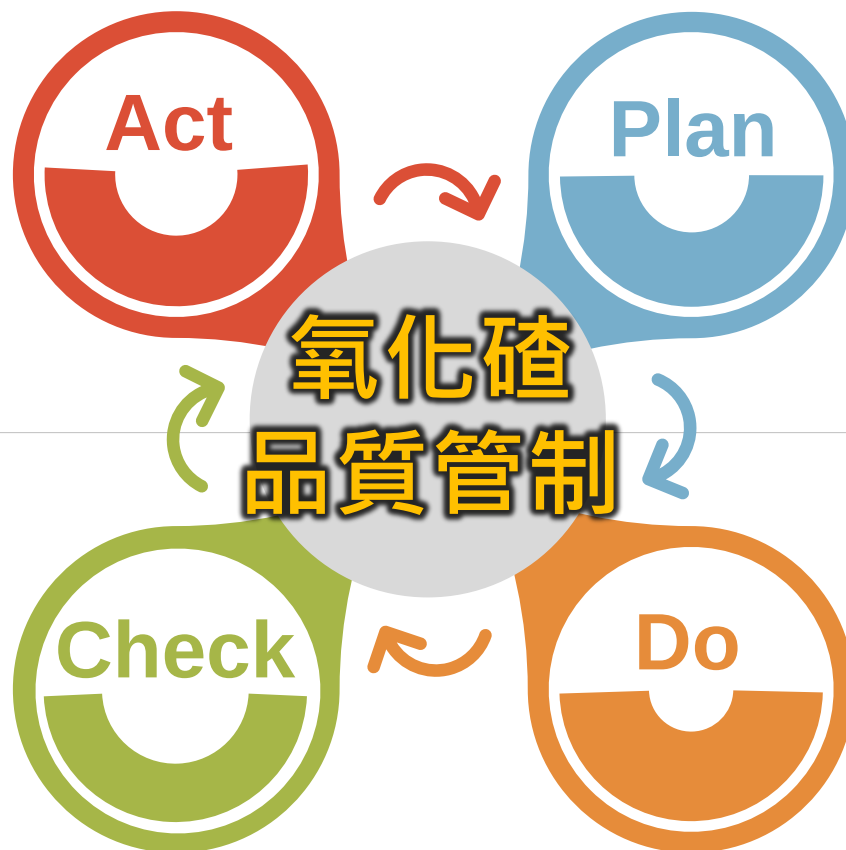
- 回饋道路鋪設成果
- 品質管制重點
- 施工綱要規範修改

- 氧化碓去化關鍵議題
- 氧化碓合法使用
- 解決氧化碓道路之鏽斑

- 氧化碓再利用機構進行廠驗
- 氧化碓供料計畫
- 加強道路成效試驗，如漢堡車轍試驗

- 變更操作許可證
- 使用氧化碓細粒料
- 降低 $\text{Fe}_2\text{O}_3$
- 磁選建議需 1,000高斯以上

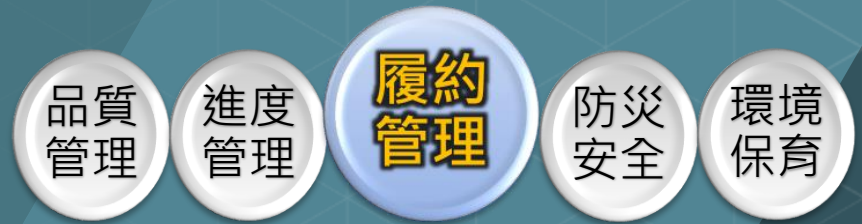
➡ 氧化碓再處理過程( 1 破碎→ 2 磁選→ 3 篩分) , 處理至粒料符合CNS15310規定

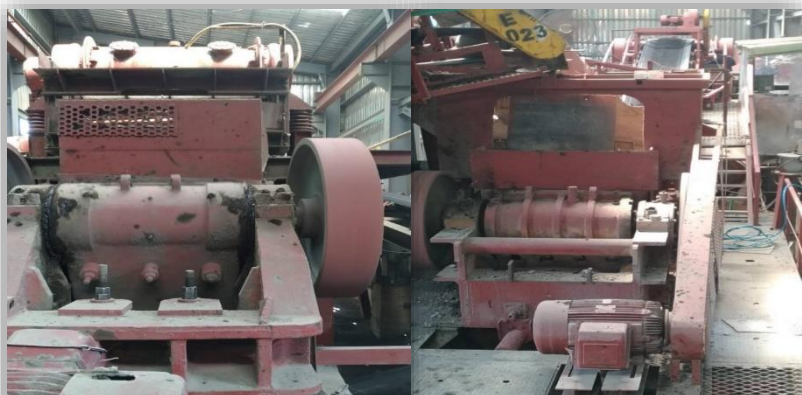
### 1 破碎:2次破碎至細粒料

顎碎機：將大顆粒破碎至中顆粒

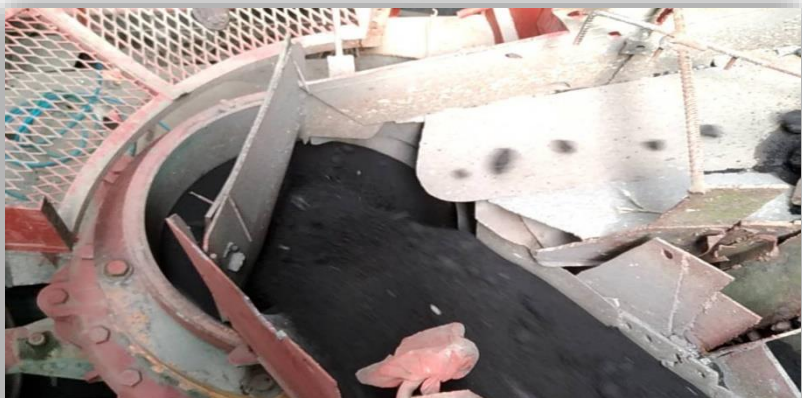
錐碎機：將中顆粒破碎至細顆粒

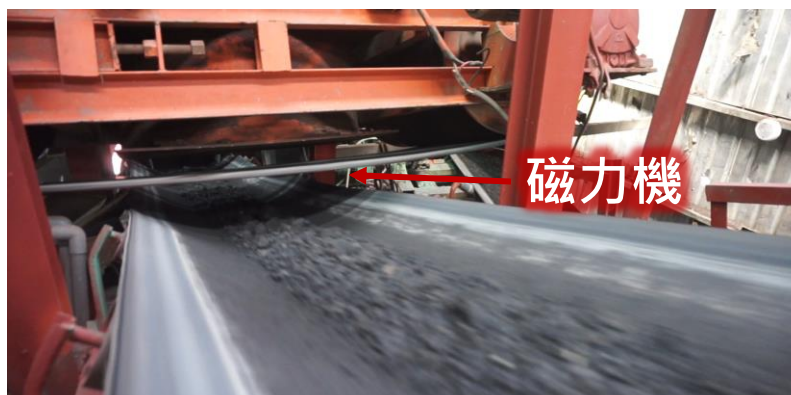
### 2 磁選:磁力機將高鐵質粒料吸出

磁力3,000高斯

磁選機磁力3,000高斯優於  
鋪面使用手冊1,000高斯規定

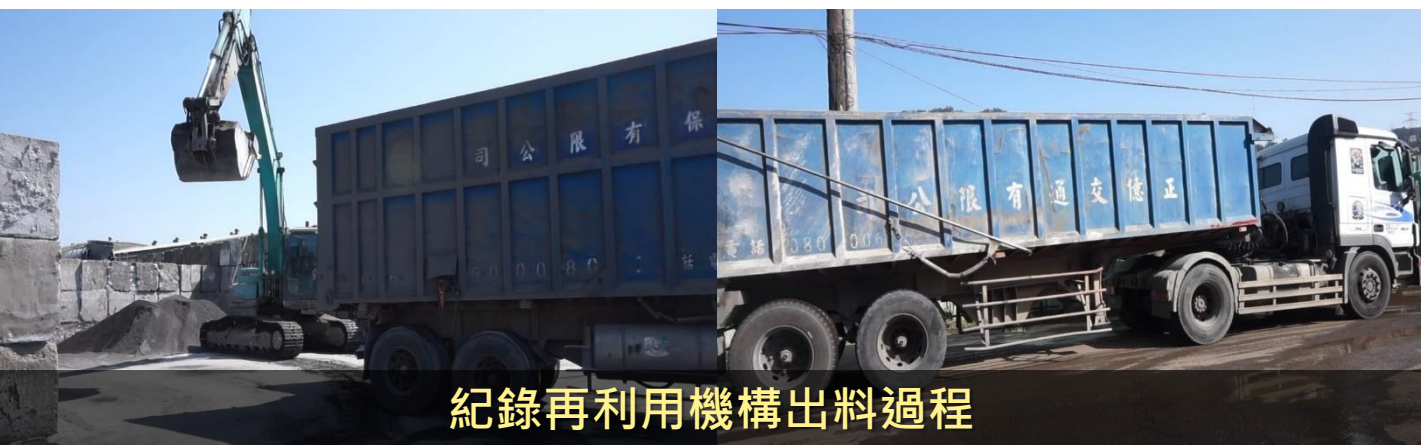
➔ 獨立堆置，嚴格限制與其他粒料混合

紀錄再利用機構出料過程

再利用機構出料至瀝青混凝土拌合廠

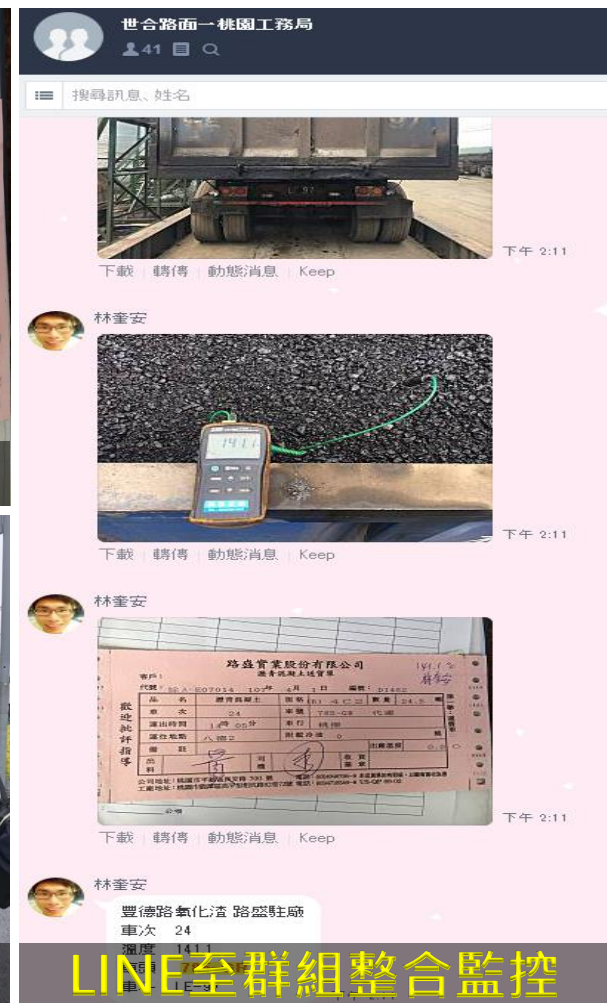
### ➡ 逐車查驗車頭、車斗號碼、溫度及重量

逐車查驗車頭、車斗、溫度及重量

駐廠查驗過程立即上傳到4G通訊軟體

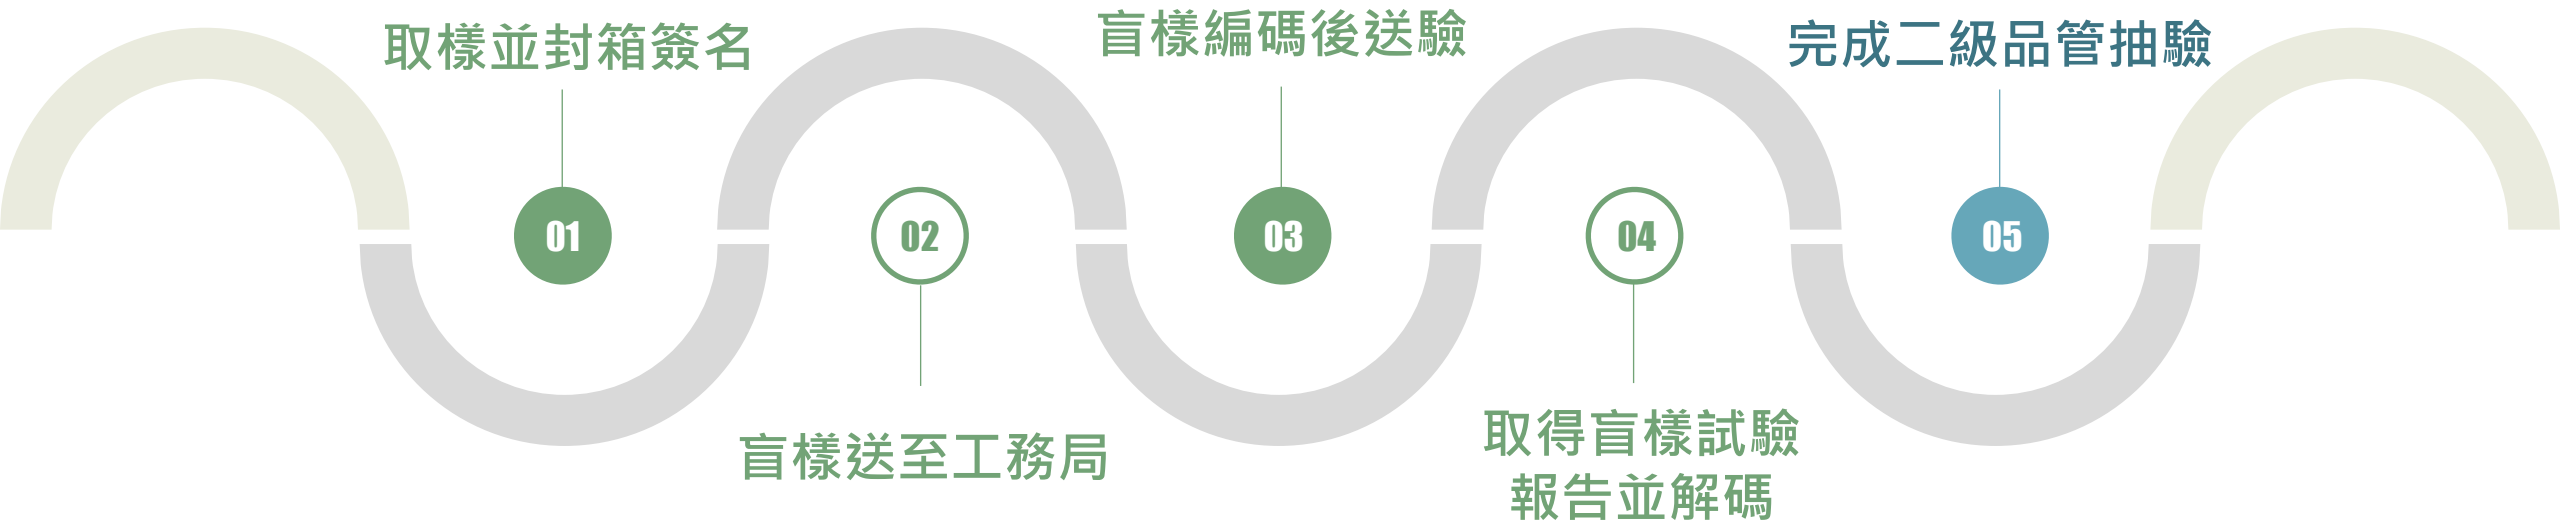
### 桃園市政府工務局道路工程盲試樣抽驗流程

盲試樣抽驗

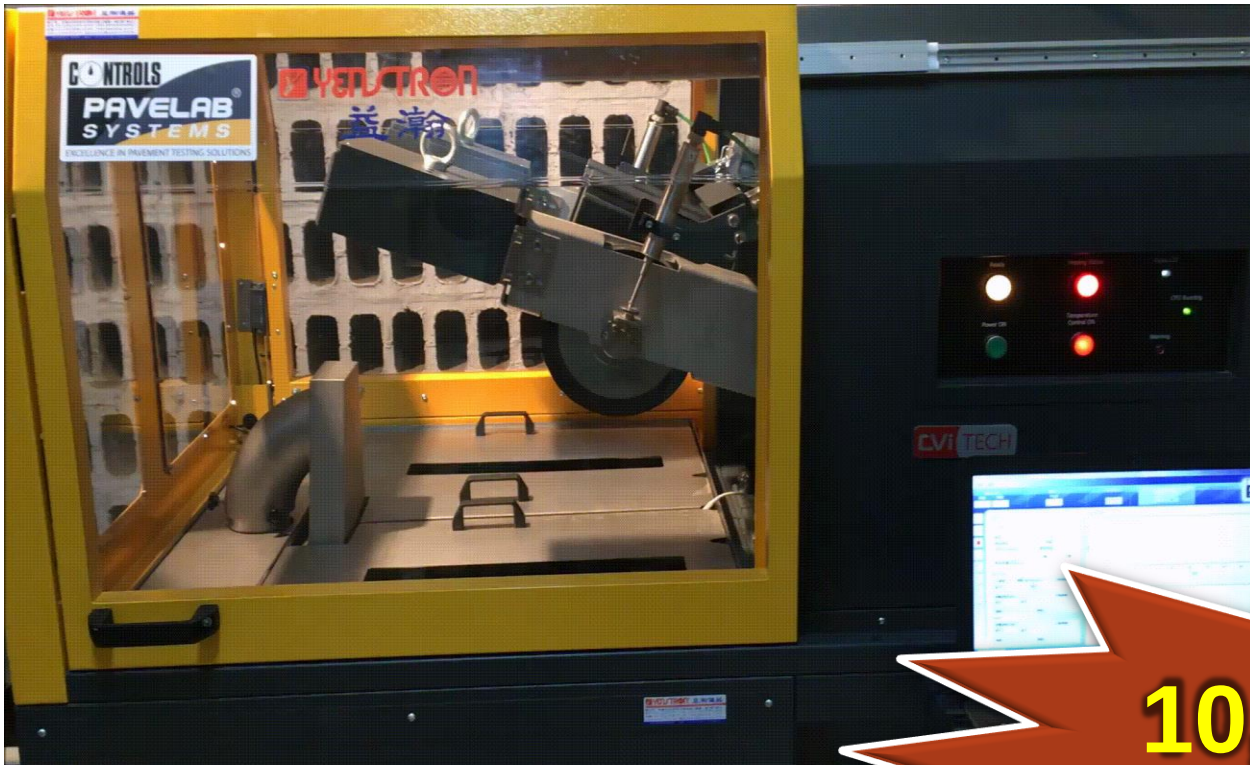
### 漢堡輪跡試驗儀(HWTD)

AASHTO T324-16

試體浸泡於50°C水中30分鐘

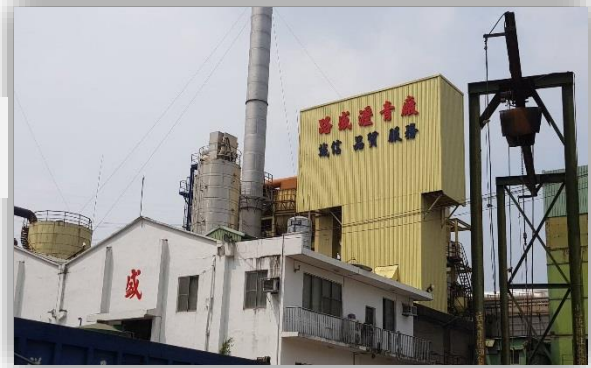
改善原因：錐碎後產生大量粉料，影響#200比例

① 破碎 ➤ ② 磁選 ➤ ③ 篩分 ➤ ④ 淋洗

➡ 錐碎後，以水洗方式改善粉料過多的問題

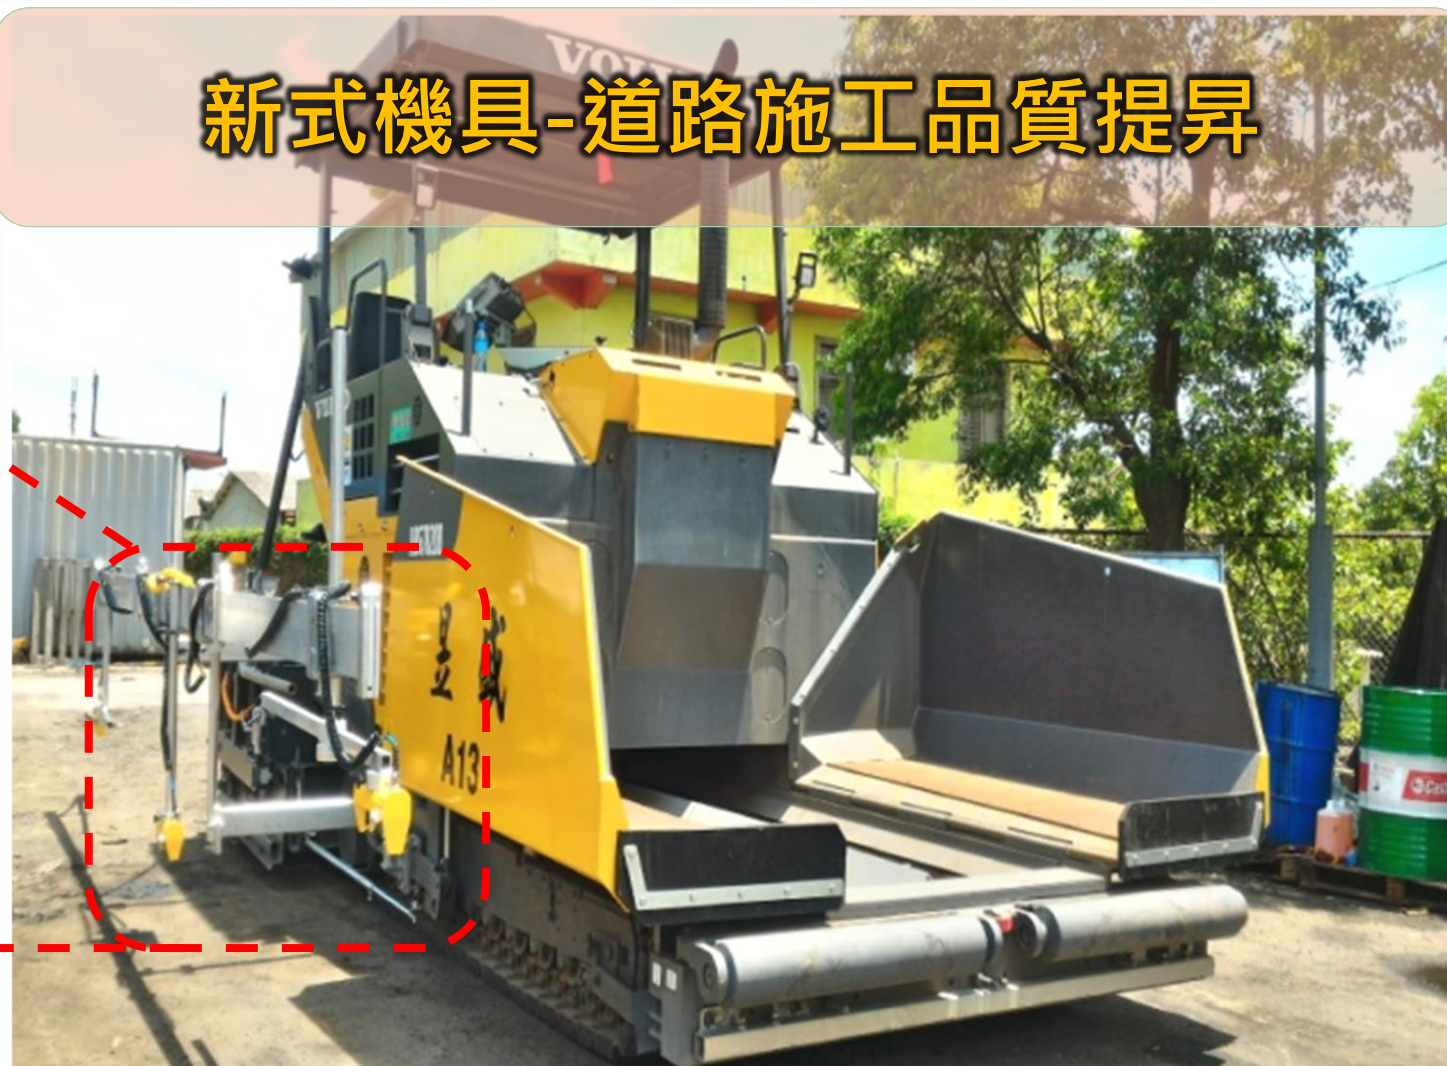
### 新式機具-道路施工品質提昇

紅外線感應設備-提昇道路施工品質

VOVLE ABG六米履帶式鋪裝機
