## 第伍章 文化景觀土牛溝楊梅段田野調查成果

### 5-1 地理位置概述

土牛溝現況乃由西微偏北往東微偏南方向前進，若從西北側尾端計算至東南側被民宅佔用破壞處為止，土牛溝形貌保持較原始而完整者之長度約為 97 公尺餘，土牛溝平均深度約近 3 公尺，溝底部寬度則在 2 公尺至 3 公尺之間不等，頂面寬度則約在 4 至 5 公尺餘，其橫剖面大致上呈一個底窄頂寬的梯形。

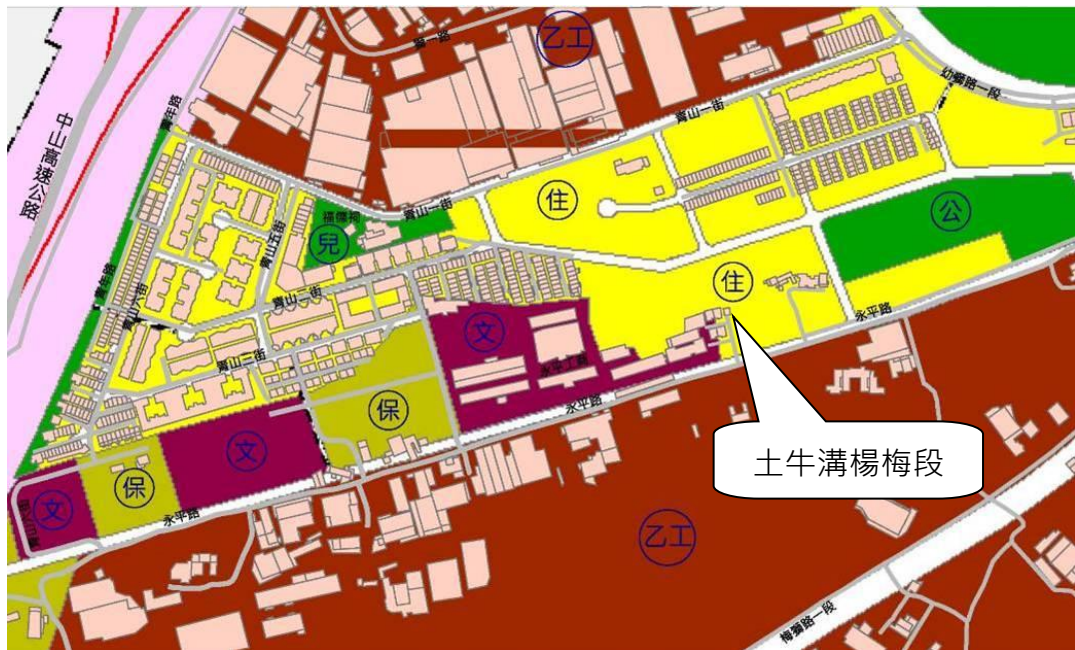
圖 5.2.1 文化景觀土牛溝楊梅段附近之土地使用分區圖

本文化景觀土牛溝所處位置落在楊梅都市計畫區內，土地使用分區管制項目為住宅區，其北側土地亦為住宅區，更北側則為乙種工業用地，亦即幼獅工業區之一部分，南側土地為大片的乙種工業用地，西側為永平工商之學校用地，東側則為公園用地，土地使用分區管制狀況如圖 5.2.1。楊梅都市計畫早自民國 62 年即公告實施，期間經過多次變更，楊梅都市計畫在本區最早進行的是幼獅工業區的開發，幼獅工業區西南側（現為中華汽車公司廠房）與住宅區交界處之巷道，根據當地耆老指稱就是早年土牛溝行經之位置；而公園用地目前則是楊梅市第四公墓，此公墓早年已經公告禁止再續葬，然墓葬區舊有的墳墓仍尚未完全遷離完畢，使得附近區域之環境仍顯凌亂。楊梅都市計畫歷年變更情形對照表如表 5.2.1。

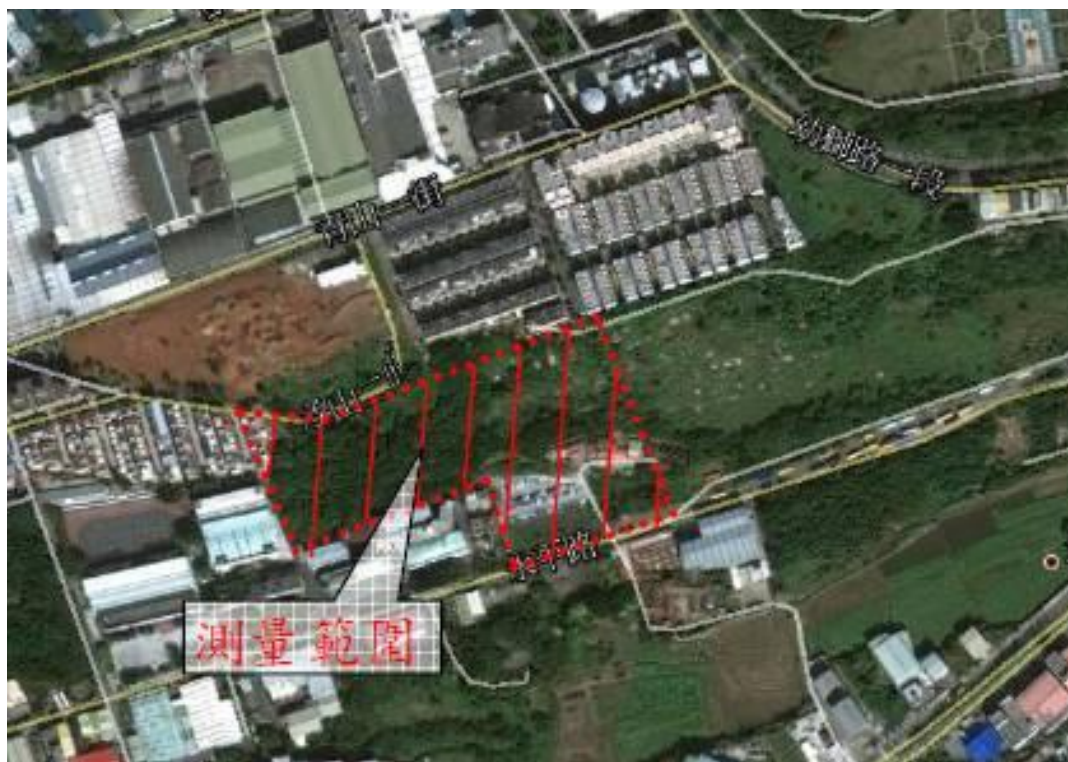
圖 5.3.3 土牛溝楊梅段測量範圍示意圖

厚生工程顧問有限公司於 101 年 10 月初進行土牛溝楊梅段週邊之測繪工作，其測量成果報告如附件所示。本次測量範圍如圖 5.3.3，測量成果要求測繪土牛溝周邊之地形，等高線間距取為一公尺，並必須與最新之地籍圖進行套繪，地形測量成果如圖 5.3.1；另外，為了解土牛溝之細部高程變化情形，測量時要求加測縱橫斷面，以土牛溝西北側端點為縱斷面測量起點，每十公尺間距施測一個縱斷面點和一處橫斷面，橫斷面二側範圍都必須超過中心點二十公尺以上，縱橫斷面測量成果如附件。

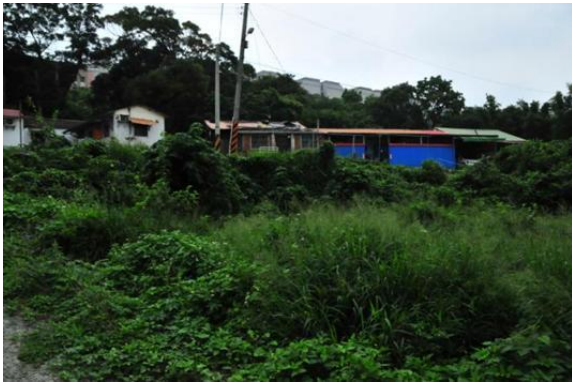
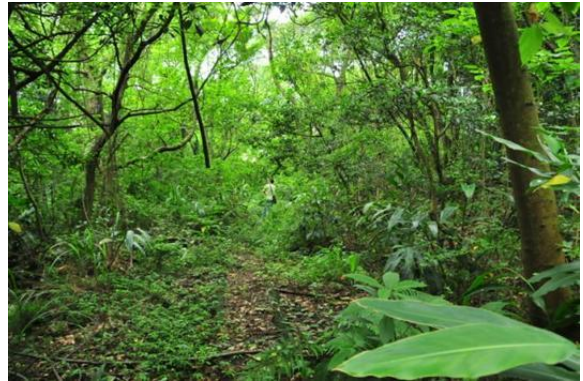
圖 5.4.6 土牛溝楊梅段位在一片密林裡

位在永平里內之文化景觀土牛溝楊梅段，所處位置正好是從高山頂台地邊緣之陡崖下降至埔心地區之山坡上，該山坡現為一片密林覆蓋（圖 5.4.6），土牛溝所在之西南側為永平工商職業學校，東北側則為楊梅市第四公墓，公墓雖然已公告禁葬，並要求在公墓內葬有親人者，必須遷離他葬，然仍有許多舊有墳墓並未遷離，在土牛溝邊緣即有數座家族墳墓（圖 5.4.7），從墳墓外觀判斷應該都屬於小型墓塔，且應是存放著族人二次葬撿骨後的金甕。

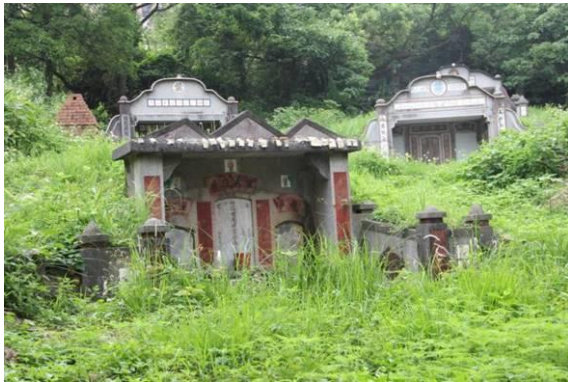
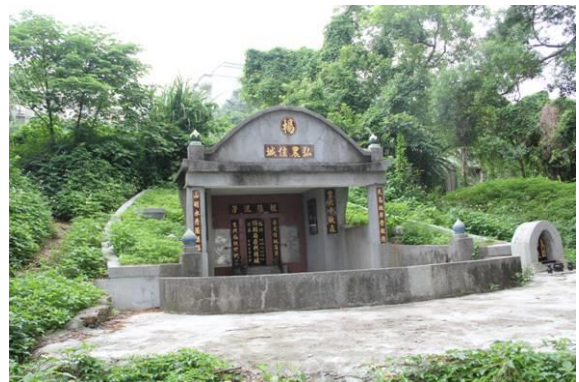
圖 5.4.7 土牛溝楊梅段側邊墓塔現狀

要進入土牛溝的小徑位在溝之北側，入口在中間一戶民宅的東邊，繞過民宅後方開始出現一片雜木林，林中存在著多座的墓塔，最接近土牛溝的墳墓大約僅有不到 3 公尺遠，幾乎就是沿著土牛溝邊緣建造，這些位置零亂的墓葬區，雖然嚴重影響土牛溝周邊的景觀視覺，但因為國人傳統習俗上有不喜接近墳墓區的特性，因而這些墓葬群也默默地產生保護著這條土牛溝不被外人入侵破壞的作用，等於是為土牛溝加上一層保護傘，使這段全國保存最完整的土牛溝得以完好存在二百餘年。

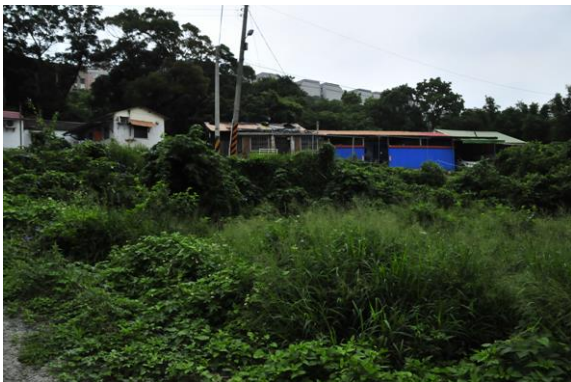
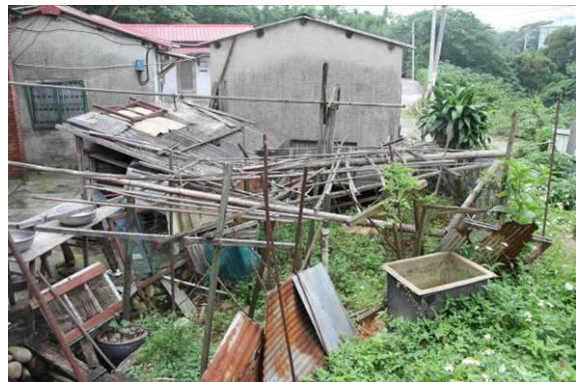
圖 5.4.12 佔用土牛溝鄰近公有地之屋舍

目前能夠進入此段土牛溝的路徑必須以永平路為主要出入通道，在過了永平高級工商職業學校東側停車場之後，就是天春護理之家預定地，然後左轉就是一條小徑往北側山坡上行約 30 公尺，可以見到幾處民宅，這幾處民宅研判應是占用公有地興建，而非合法申請之建築物，根據現場檢測及從地籍圖套繪結果判斷，早年土牛溝應該就是從這幾戶民宅下通過，現況在屋前則已經被改變方向並建成排水溝了。另外，從民宅門牌號碼還保留著舊時地名「草湍坡下 5-1 號」來看，這些民宅存在這裡的時間應該已經相當悠久了。

土牛溝目前除因為天然因素的自然侵蝕破壞之外，最大的破壞就是在東南側被民宅佔用整地後，導致土牛溝轉由民宅前方經過，尺寸形狀也隨之改變成較小的排水溝渠，並在通過民宅區以後就消失不見，土牛溝在經過民宅繼續往東行之後的路段，也因為該區域土地曾經過大規模整地，因此就完全追查不到舊有蹤跡了。

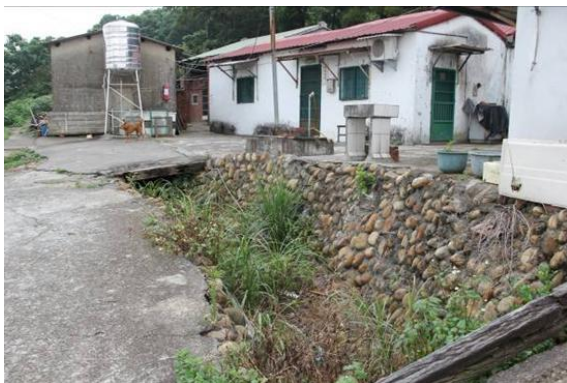
圖 5.4.13 土牛溝被改變方向與用途

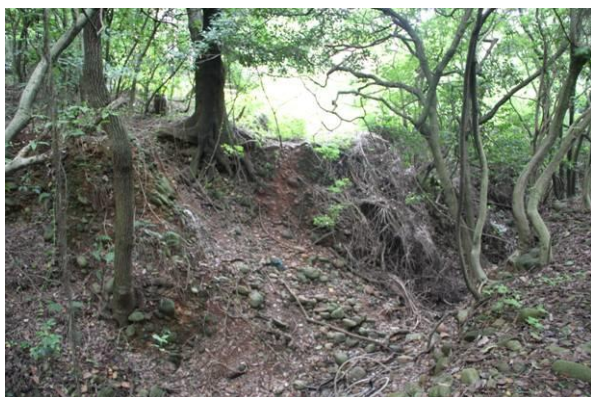
在墳墓區尾端土牛溝之北側有一處可以較容易下到土牛溝底之路徑，從路徑上的泥土顏色和被踩踏過的痕跡研判，應該在短期內還是偶有人前來，據當地「桃園縣人與地鄉土文化研究學會」人員表示，在楊梅地區偶而有一些文史工作者會舉辦楊梅鄉土文化導覽教育活動，可能選擇土牛溝作為參觀地點，尤其在土牛溝被公告為桃園縣文化景觀之後，這樣的活動頻次可能就更高了。

經過現地調查發現，土牛溝周邊因為樹林雜生，來參觀之民眾幾乎都是利用該處直接下到土牛溝後，再上到土牛溝對面側的山坡上，而形成一條軌跡明顯的參觀路徑，但這樣的行為卻也直接對土牛溝壁造成傷害；民眾長期踩踏可能造成溝壁泥土坍塌陷落，加以長期受雨水沖刷，破壞程度與速度就更加嚴重劇烈了，未來短期內應採取必要之防範措施，以降低土牛溝受人為破壞之可能性。在這條可以下到土牛溝底的路徑下方，明顯地已經可以見到一堆土石坍塌了。

圖 5.4.21 北側出入土牛溝底小徑

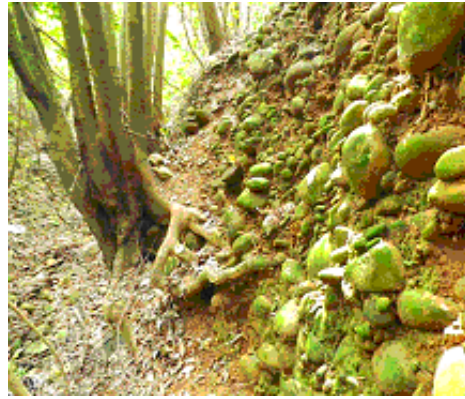
圖 5.5.2 生長在土牛溝壁上的樹木

土牛溝遺跡的林相觀察重點在土牛溝邊緣地帶，這裡的林木種類雖然不多，但皆是台灣低海拔亞熱帶林的代表性植物，且樹幹有多粗達 40 公分者，如紅楠、江某、山黃麻、樟樹等，甚至還有一棵樹徑粗達 1 公尺左右的朴樹，粗估年齡至少在 70 歲以上，台灣鄉間民宅附近經常有朴樹大樹作為標記，朴樹的葉片是許多低海拔常見蝴蝶的食草，核果是以前鄉間小孩玩竹槍時的子彈，為台灣極具代表性的民俗植物。溝緣的粗壯大樹，可看出這段土牛溝應該已久未受重大干擾，它們生長在溝壁或邊緣上，廣大的樹冠遮蔭，讓溝內的卵石顯得濕滑，儘管大樹有的根莖有些裸露，但並沒有破壞溝壁，反而成為固定與保護溝壁不過度坍塌的功臣。

土牛溝的另一項可能破壞因子是生長在溝壁或溝底的植物，有些樹木已經盤根錯節地生長在溝壁上，植物根系固然可以發揮降低溝壁或溝底土壤被沖刷的保護作用，然一旦植物達到其生長年限，待其死亡後根系逐漸腐爛，就會使溝壁或溝底的土壤崩塌或更容易被雨水帶走，造成一種破壞作用。

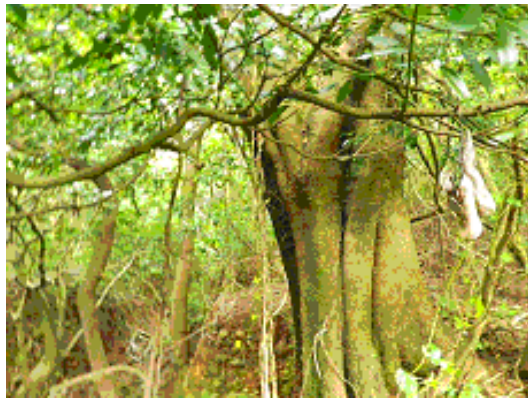
圖 5.5.3 緊鄰土牛溝的大朴樹

在西北尾端盡處，土牛溝以一個極為陡峭的坡面型式與自然地形相接，也就是說土牛溝至此突然消失不見，從現場地形和地質組成來看，在消失處不似是被整地工程所淹沒破壞，比較像是當年土牛溝挖築工程進行至此就自然停止一般。再從其它間接證據而言，土牛溝鄰近尚存有一棵大朴樹，據本團隊生態調查專家研判其樹齡約在七十年左右，可研判本處山坡地自然環境在過去的七十年內，應該都沒有遭受過劇烈的人為干擾。

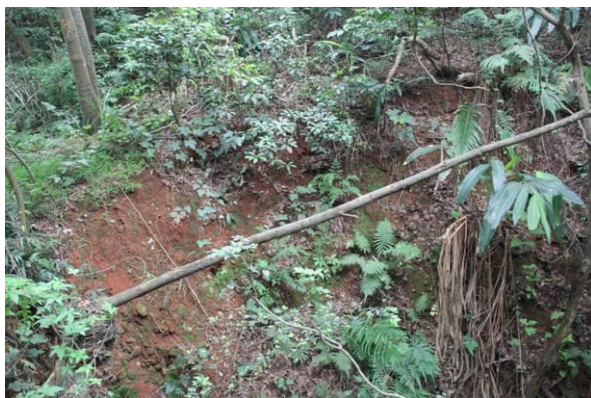
圖 5.6.1 土牛溝西北側尾端終止處現況

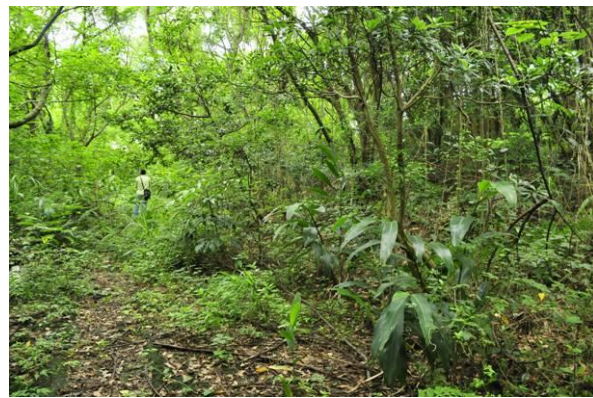
此外，土牛溝西北尾端附近山坡地地形仍維持著相當自然的緩起伏狀態，地面並沒有出現被完全整平，或者被整成階梯狀的現象，不像是經過刻意人工整地，等待被開發成為新社區建築用地的型態。

圖 5.6.2 土牛溝西北端地形起伏現況

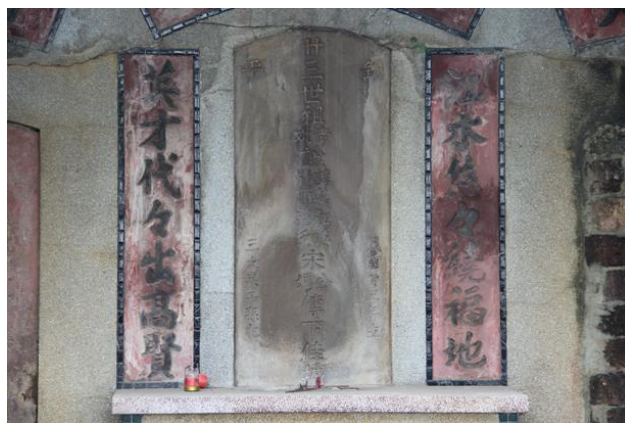
圖 5.6.4 宋氏祖墳墓碑上有民國癸丑年  
( 62 年 ) 之起造年代落款

本區最可能發生劇烈人為干擾的年代，應該是在被劃入作為楊梅都市計畫區之一部分以後，才有可能進行大規模的整地開發工程，然楊梅都市計畫區是在民國 60 年代才開始推動開發，距今亦不過約 40 年左右，若果當初就完成土牛溝所在山坡地之整地工程，則該棵七十餘歲之大朴樹應該就不可能會存在了；另外，鄰近土牛溝之墳墓區還可以見到建造於民國 62 年的宋氏家族祖墳，如果這座墳墓是在楊梅都市計畫區設立並完成整地工程後才起造的，則其下方之土牛溝亦會受到整地工程之破壞，理應隨之消失不見才對，但現況是該處土牛溝仍保持相當不錯的狀態。

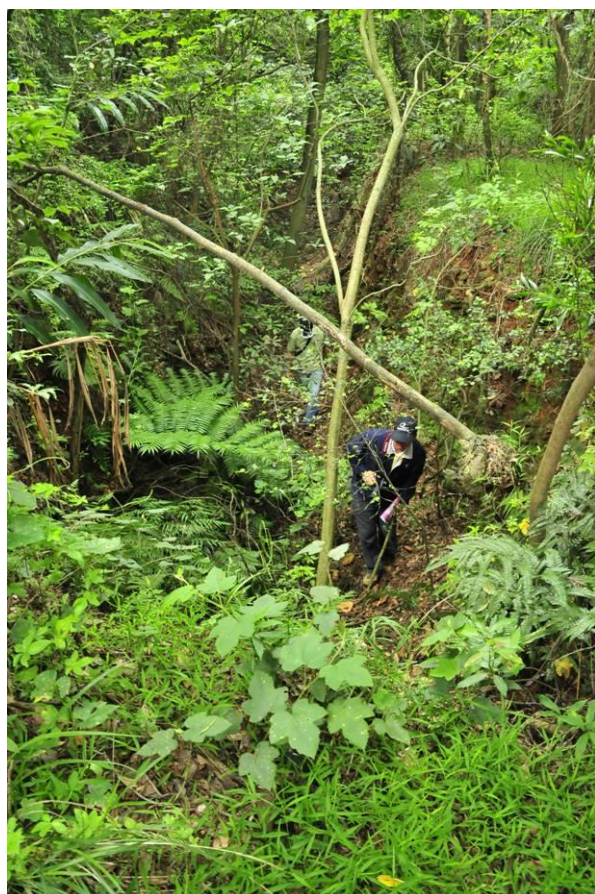
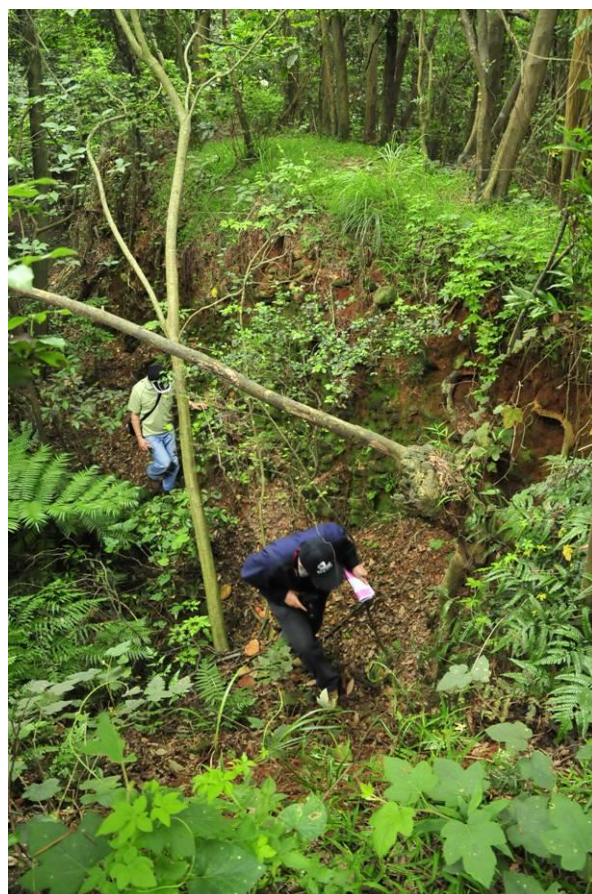
本處土牛溝深度多在 3 公尺以上，底部寬度亦不足 3.6 公尺，與清代朝廷所定之制式尺寸並不吻合，研判可能本段土牛溝位處在山坡地上，臺灣北部又是常年多雨的氣候型態，夏季颱風侵襲時往往帶來非常可觀的雨量，在長年受到此種氣候條件的自然侵蝕下，土牛溝底部逐漸被雨水沖刷而變深，幾乎是可以預期發生的自然現象，雨水沖刷結果也使溝底形狀有呈現 V 字型的趨勢，因此遭侵蝕後的溝底寬度，可能就比早年完工時之尺寸為深且窄。

圖 5.6.6 從調查人員身高 (著藍衣者 180cm) 可約略判斷土牛溝深度

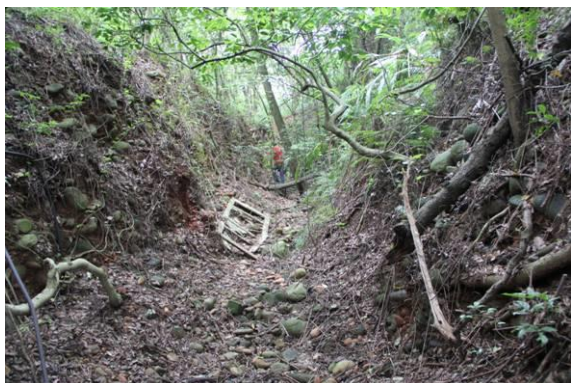
圖 5.6.7 土牛溝溝底現況

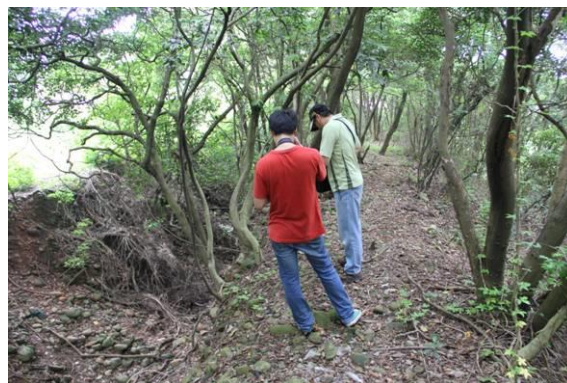
但值得注意的是，在土牛溝南側（即蕃界側）邊緣卻有類似土牛形狀的隆起土堆，高度和寬度雖然不似文獻記載的尺寸，但亦有可能是因為長年被雨水沖蝕帶走土牛堆上的土壤，因此其尺寸就慢慢地消滅下來，而成為今日之模樣，但因土牛位置不符常規，因此土牛溝南側隆起形狀是否就是土牛？可能尚需要更多的證據加以論證。

圖 5.6.8 調查人員站立之處為南側隆起處

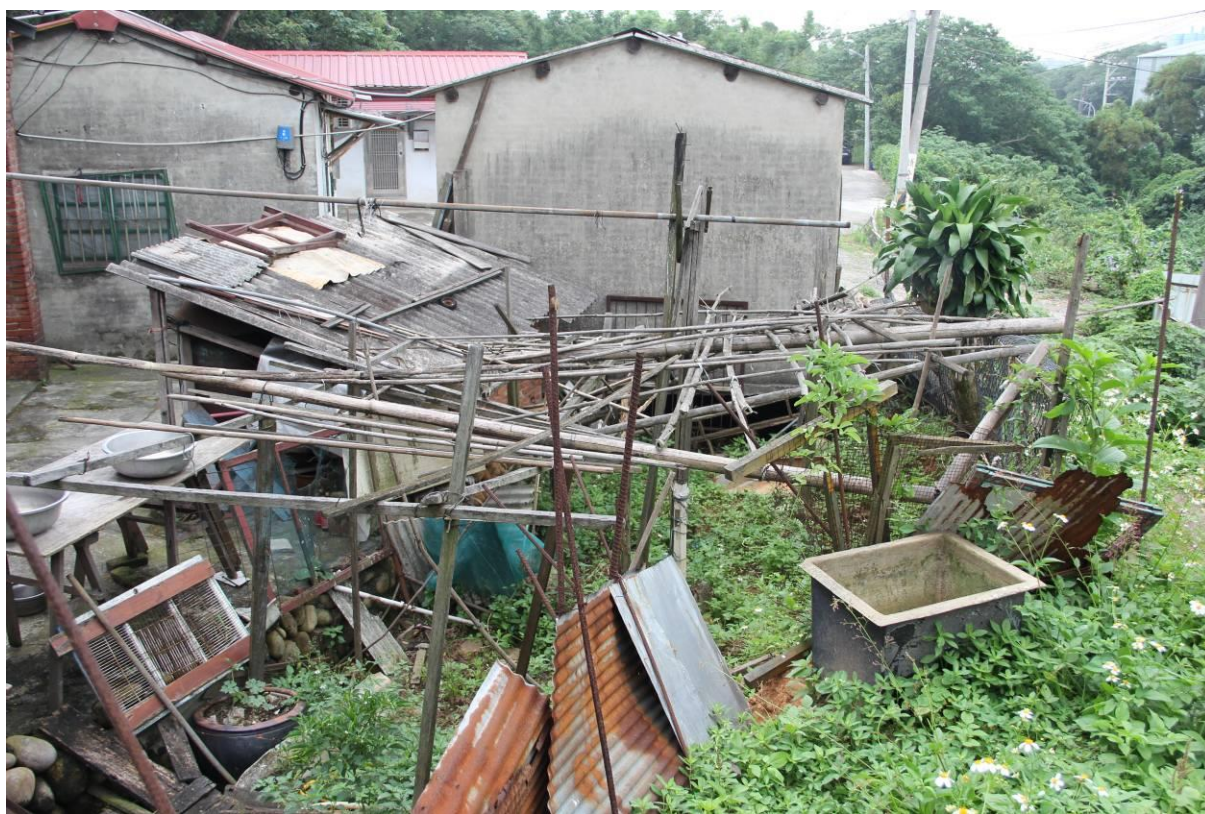
圖 5.6.9 土牛溝東南側尾端被民宅佔用現況

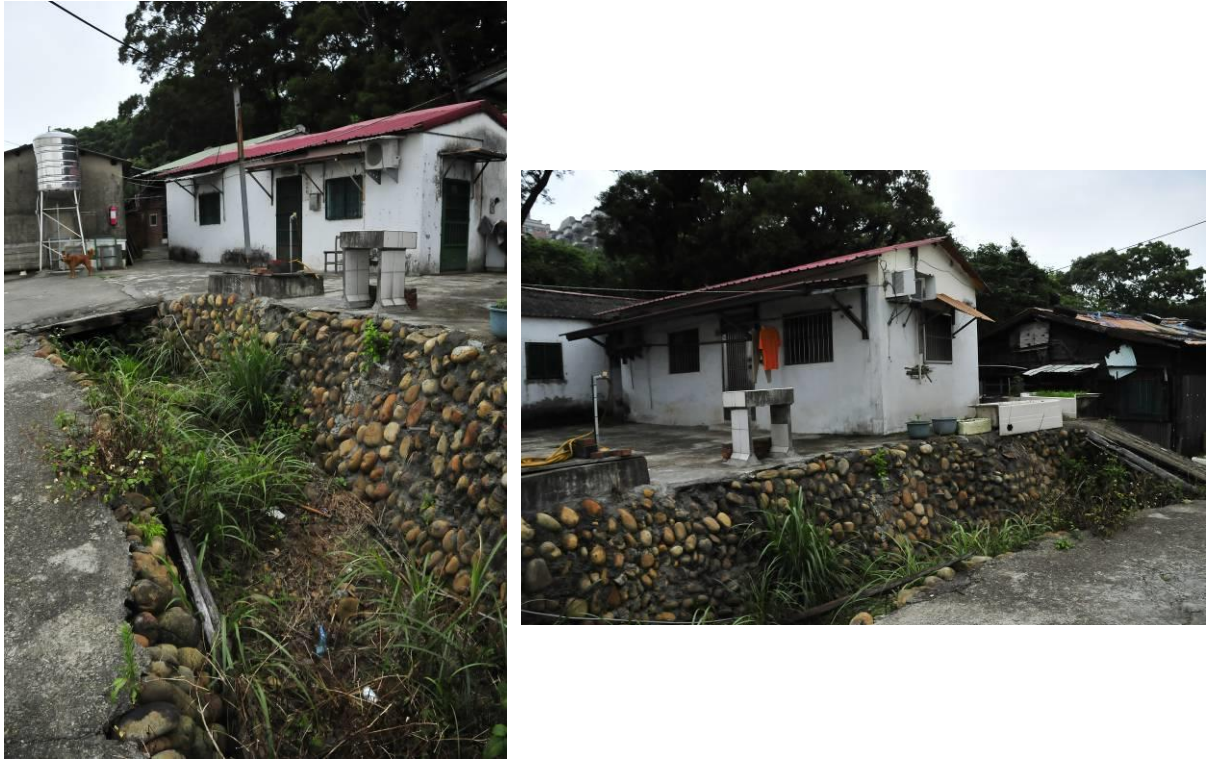
圖 5.6.10 土牛溝東南側尾端因民宅佔用而改變方向與大小尺寸

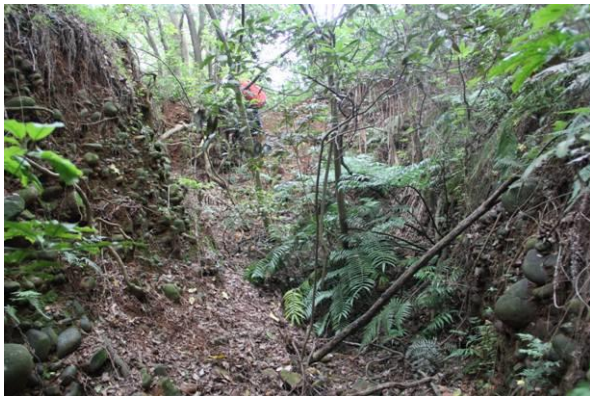
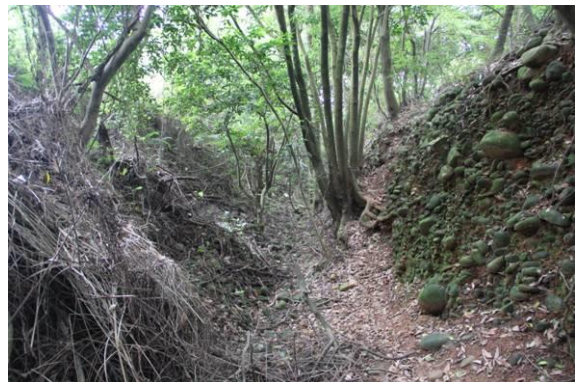
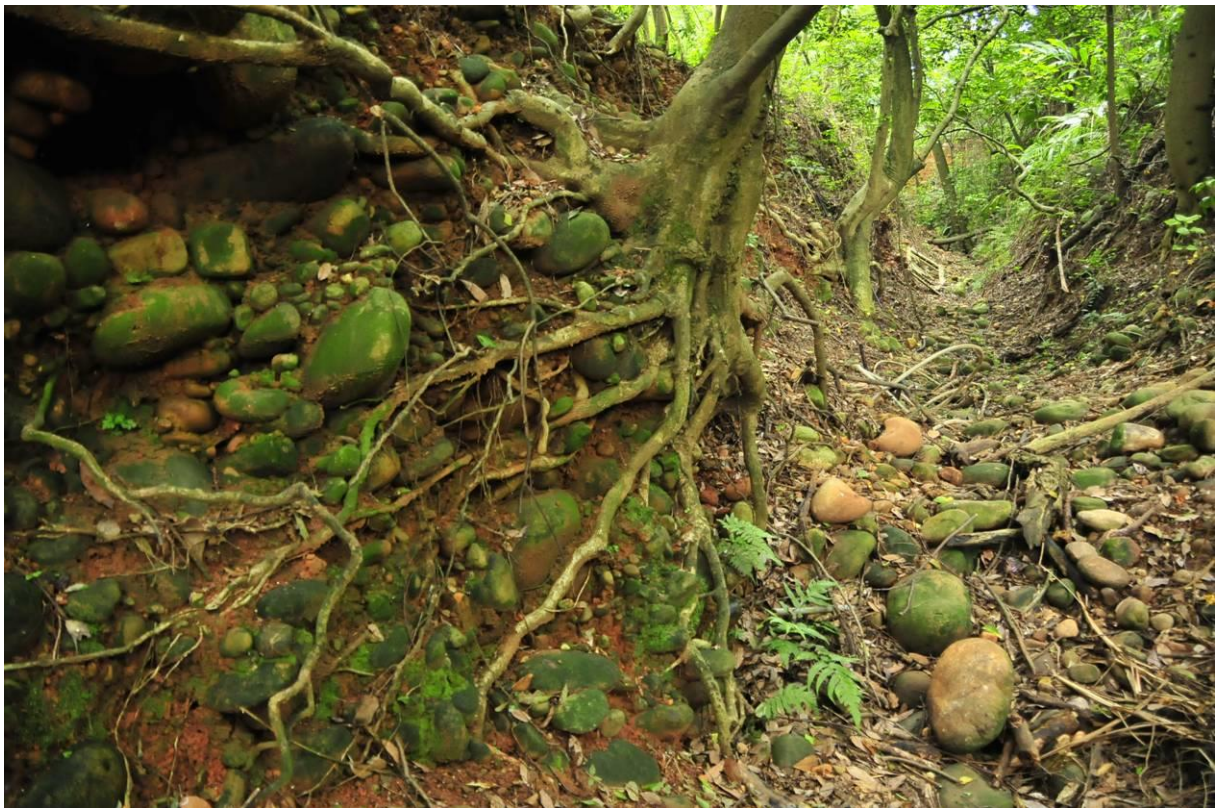
圖 5.6.13 土牛溝內植物生長現況圖

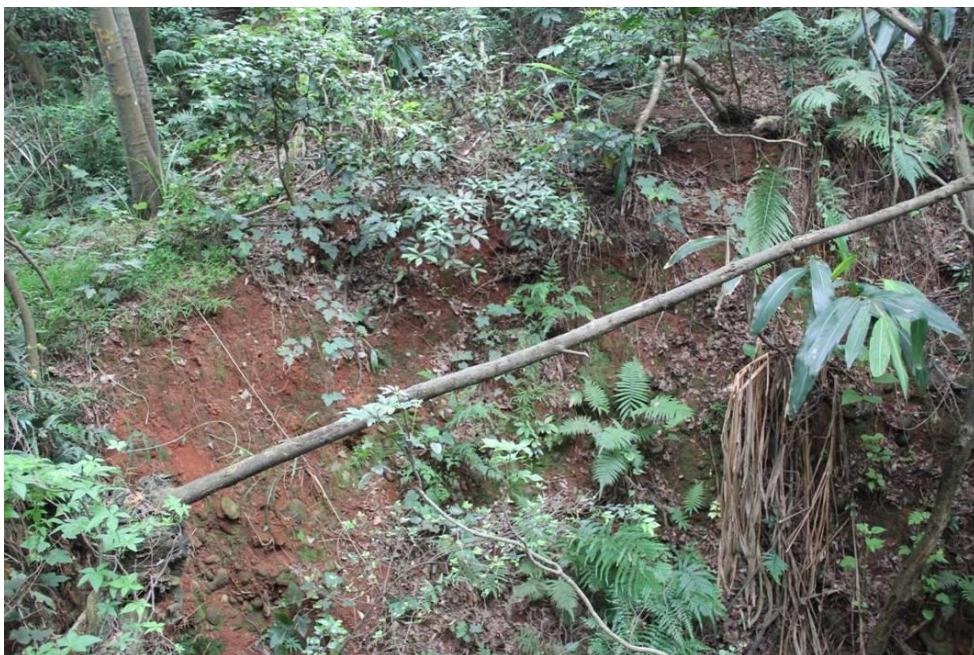
從本段土牛溝現地就可以看出典型的桃園台地地質，紅色土壤中夾帶大量的卵礫石，卵礫石之粒徑分布小至數公分，大至數十公分不等，多種尺寸大小之粒徑分布更有助於地質之穩定性。此外，紅土之黏性相當不錯，因此不易與

圖 5.7.2 土牛溝地質屬於紅土夾雜卵礫石

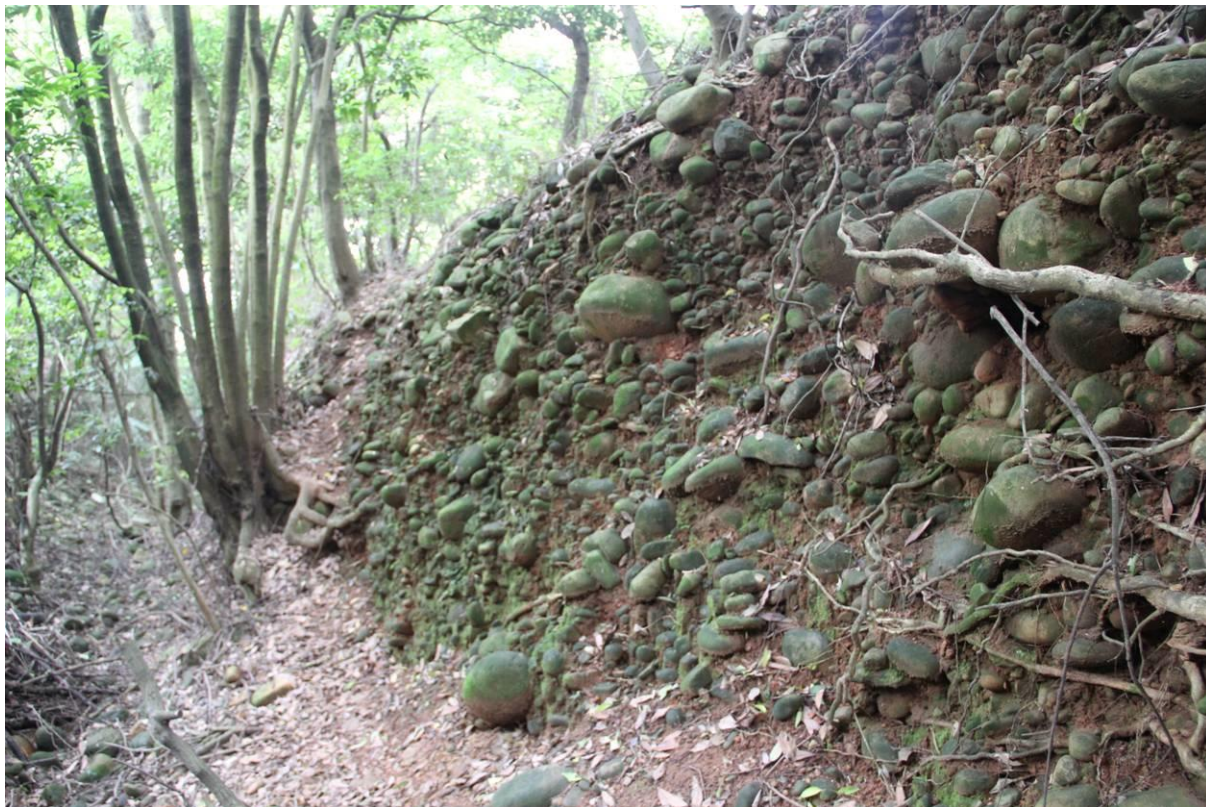
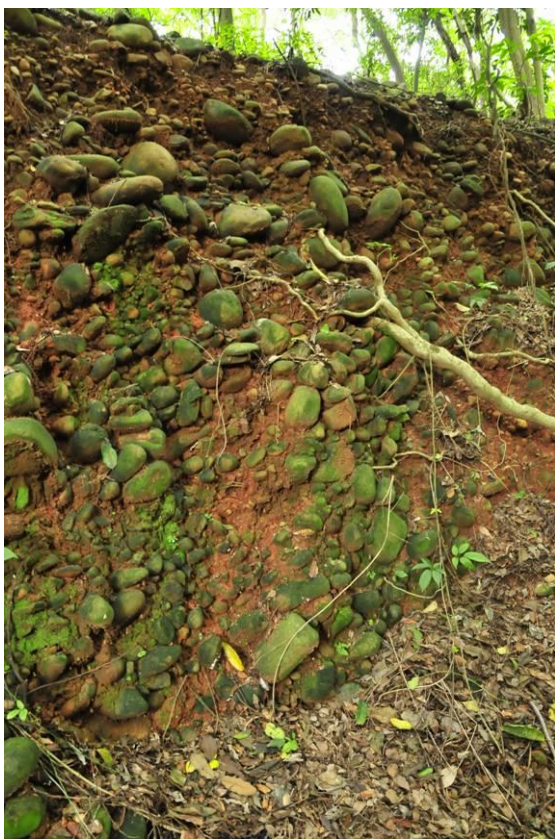
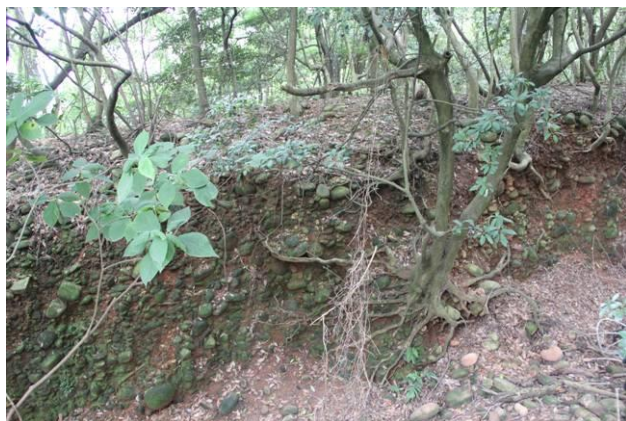
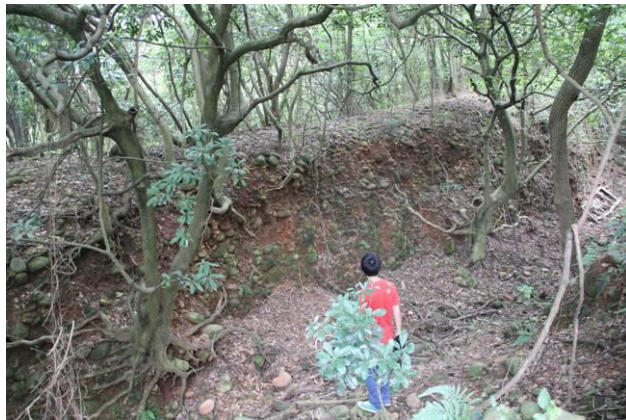
卵礫石分離，也較能夠抵擋雨水之沖刷作用，部分土牛溝壁上的紅土即使已經被沖刷嚴重，但仍歷歷可見一顆顆僅尾端小部分埋在紅土中的卵礫石凸出在溝壁上，而並未分離掉落。從現場溝壁地質情況判斷，本段土牛溝當仍保留清代最原始開挖時之樣貌無疑。

圖 5.7.3 土牛溝壁上密佈著卵礫石
