# 建築物防水工程施工管理實務

講員：趙修美  
108年11月13日

## 1.1 屋面防水工程之施工缺失

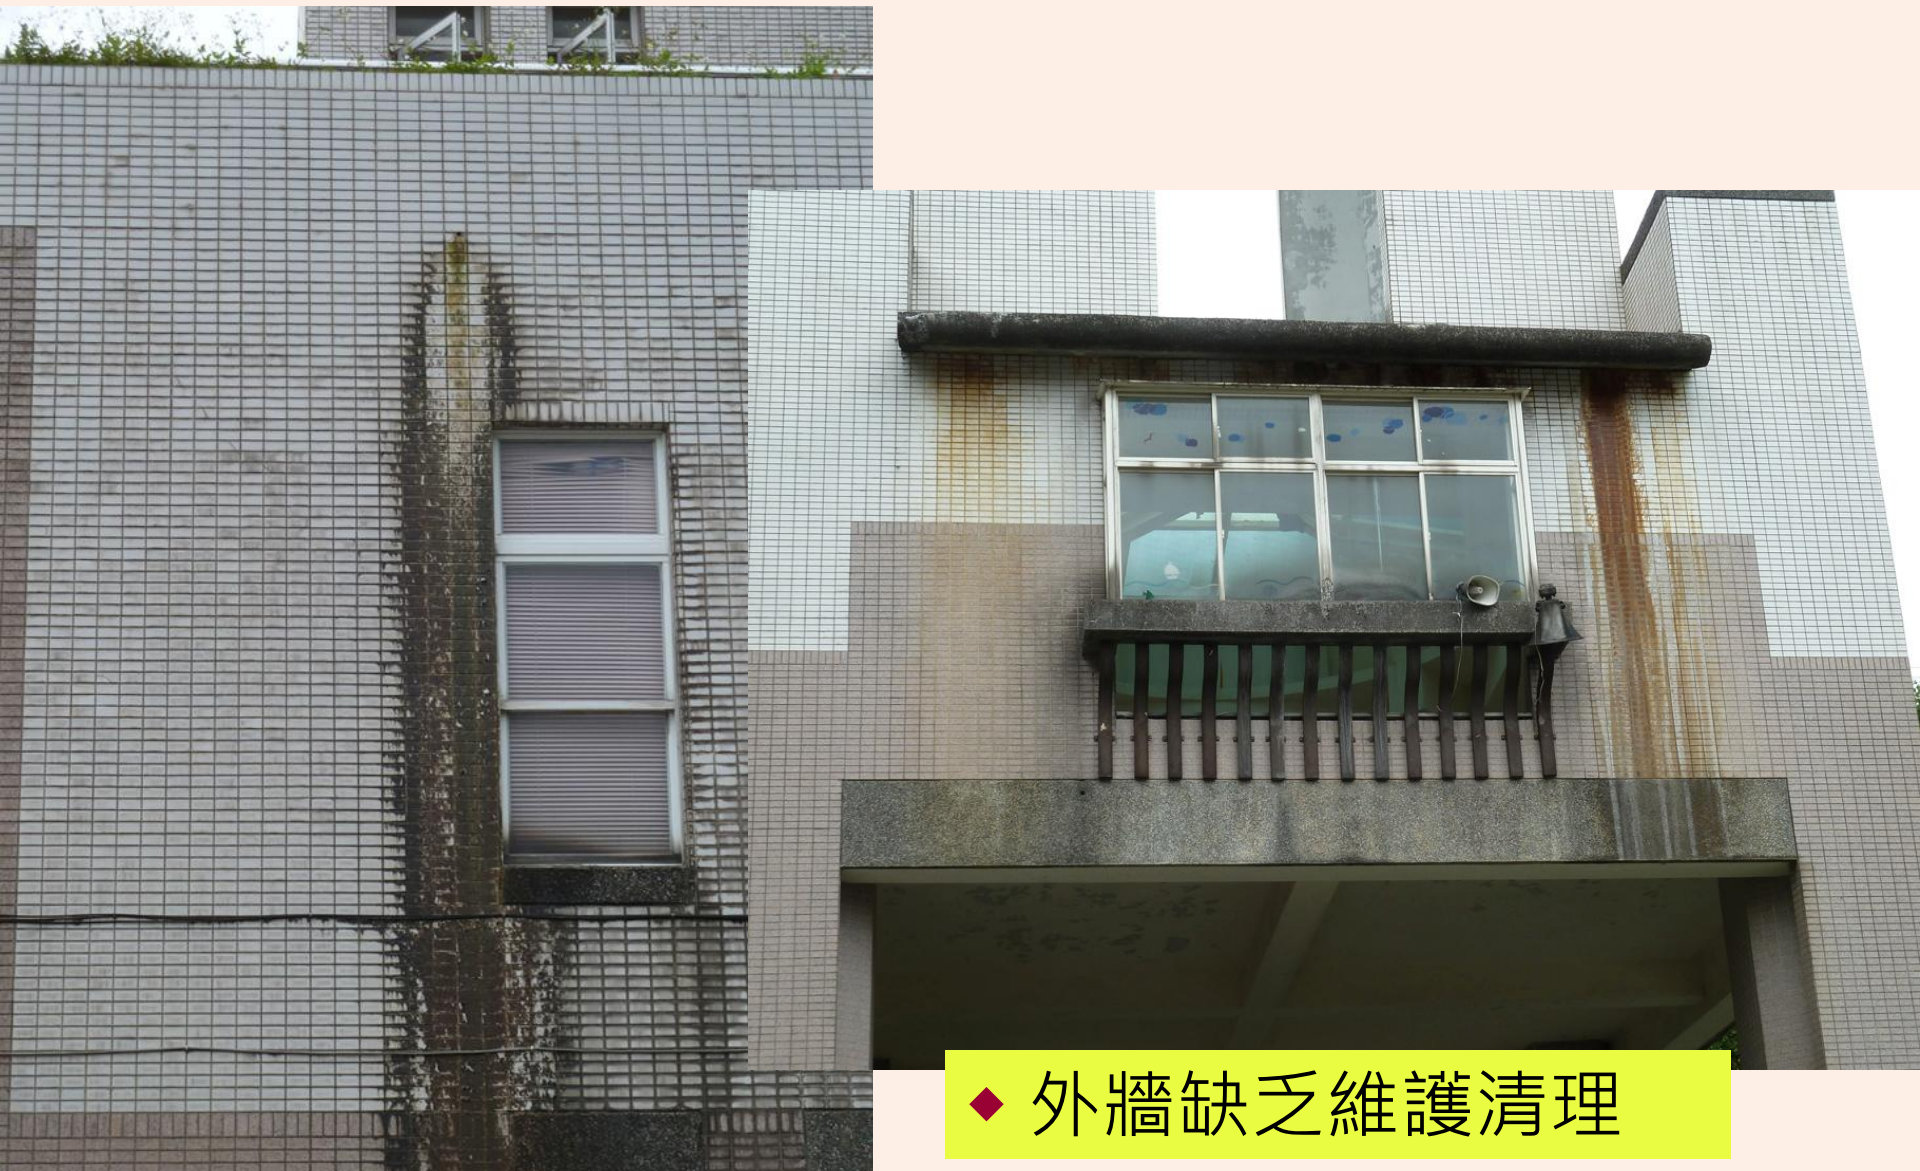
# ( 1 ) 屋頂之管理維護...01

◆ 外牆缺乏維護清理

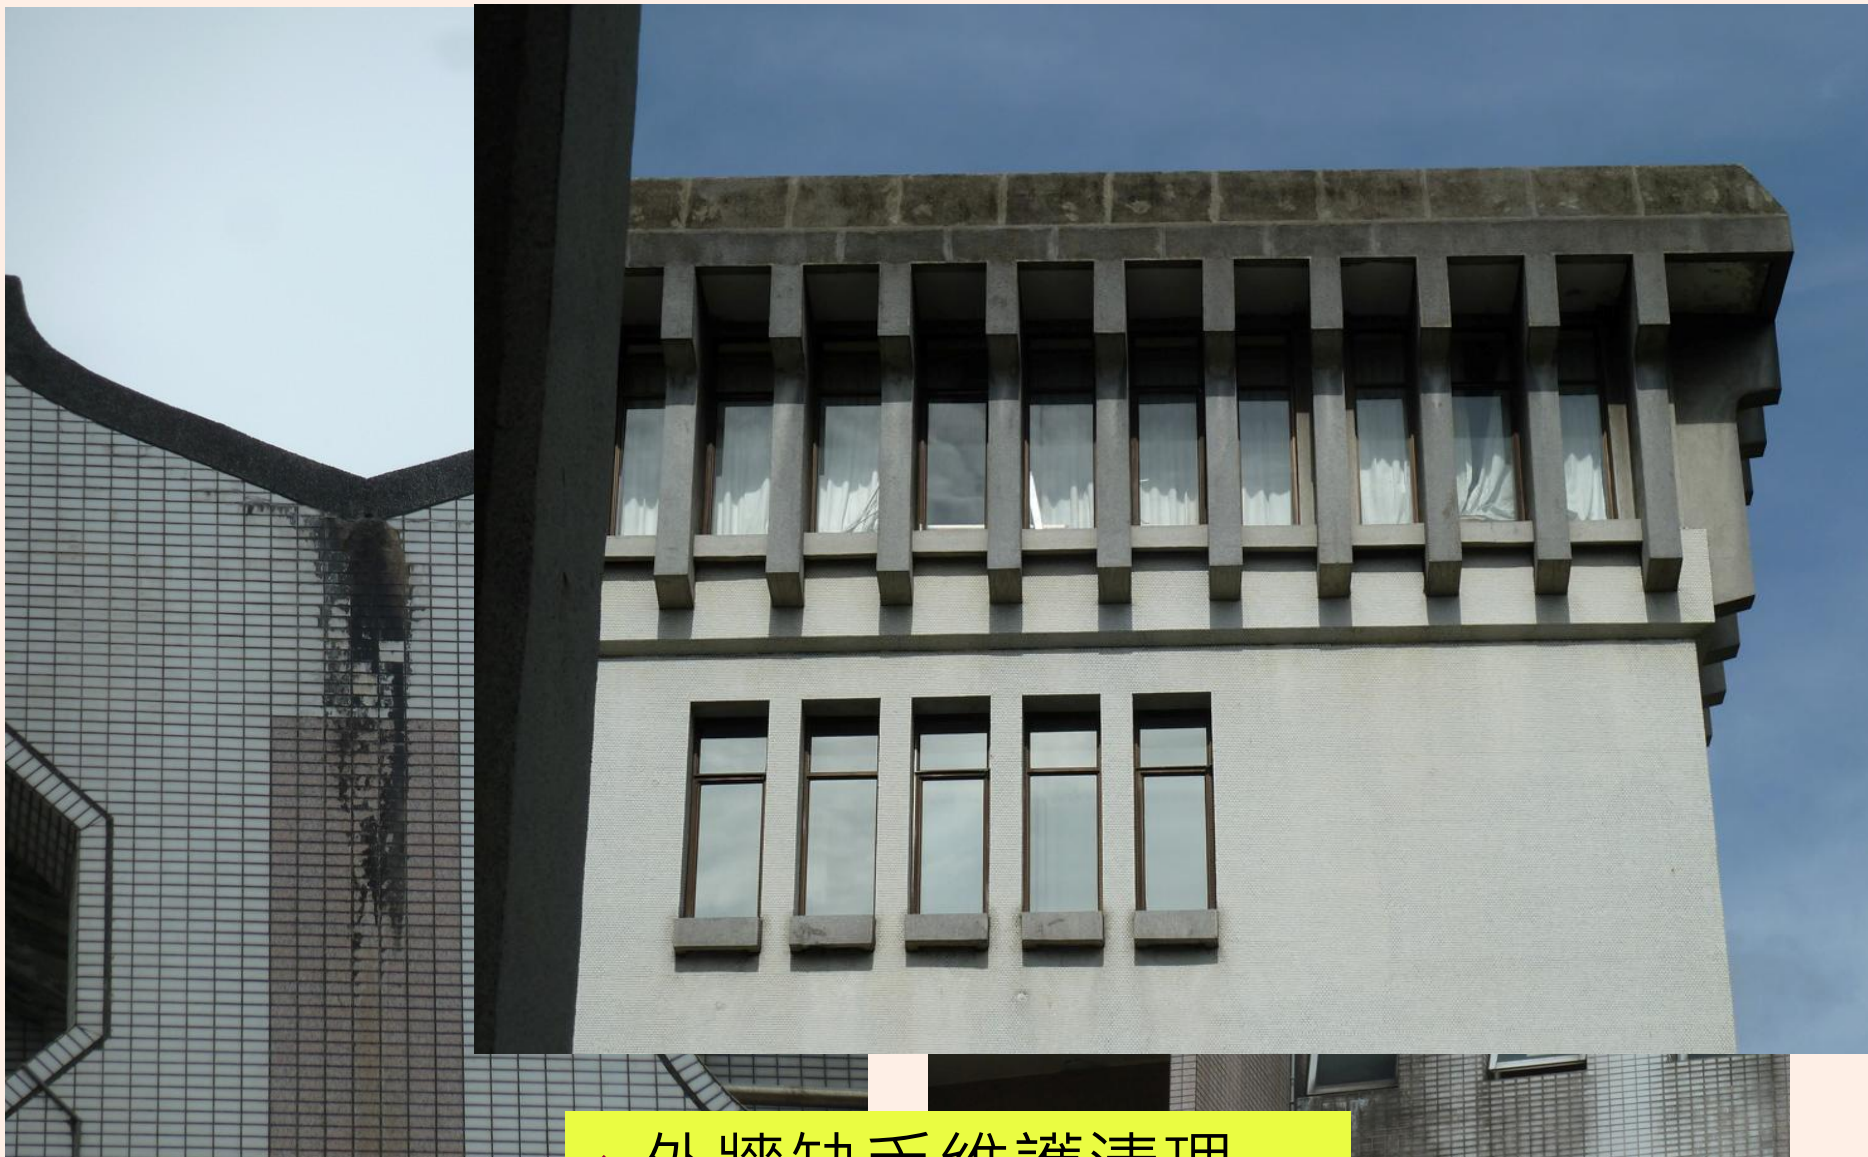
## ( 1 ) 屋頂之管理維護...02

◆ 外牆缺乏維護清理

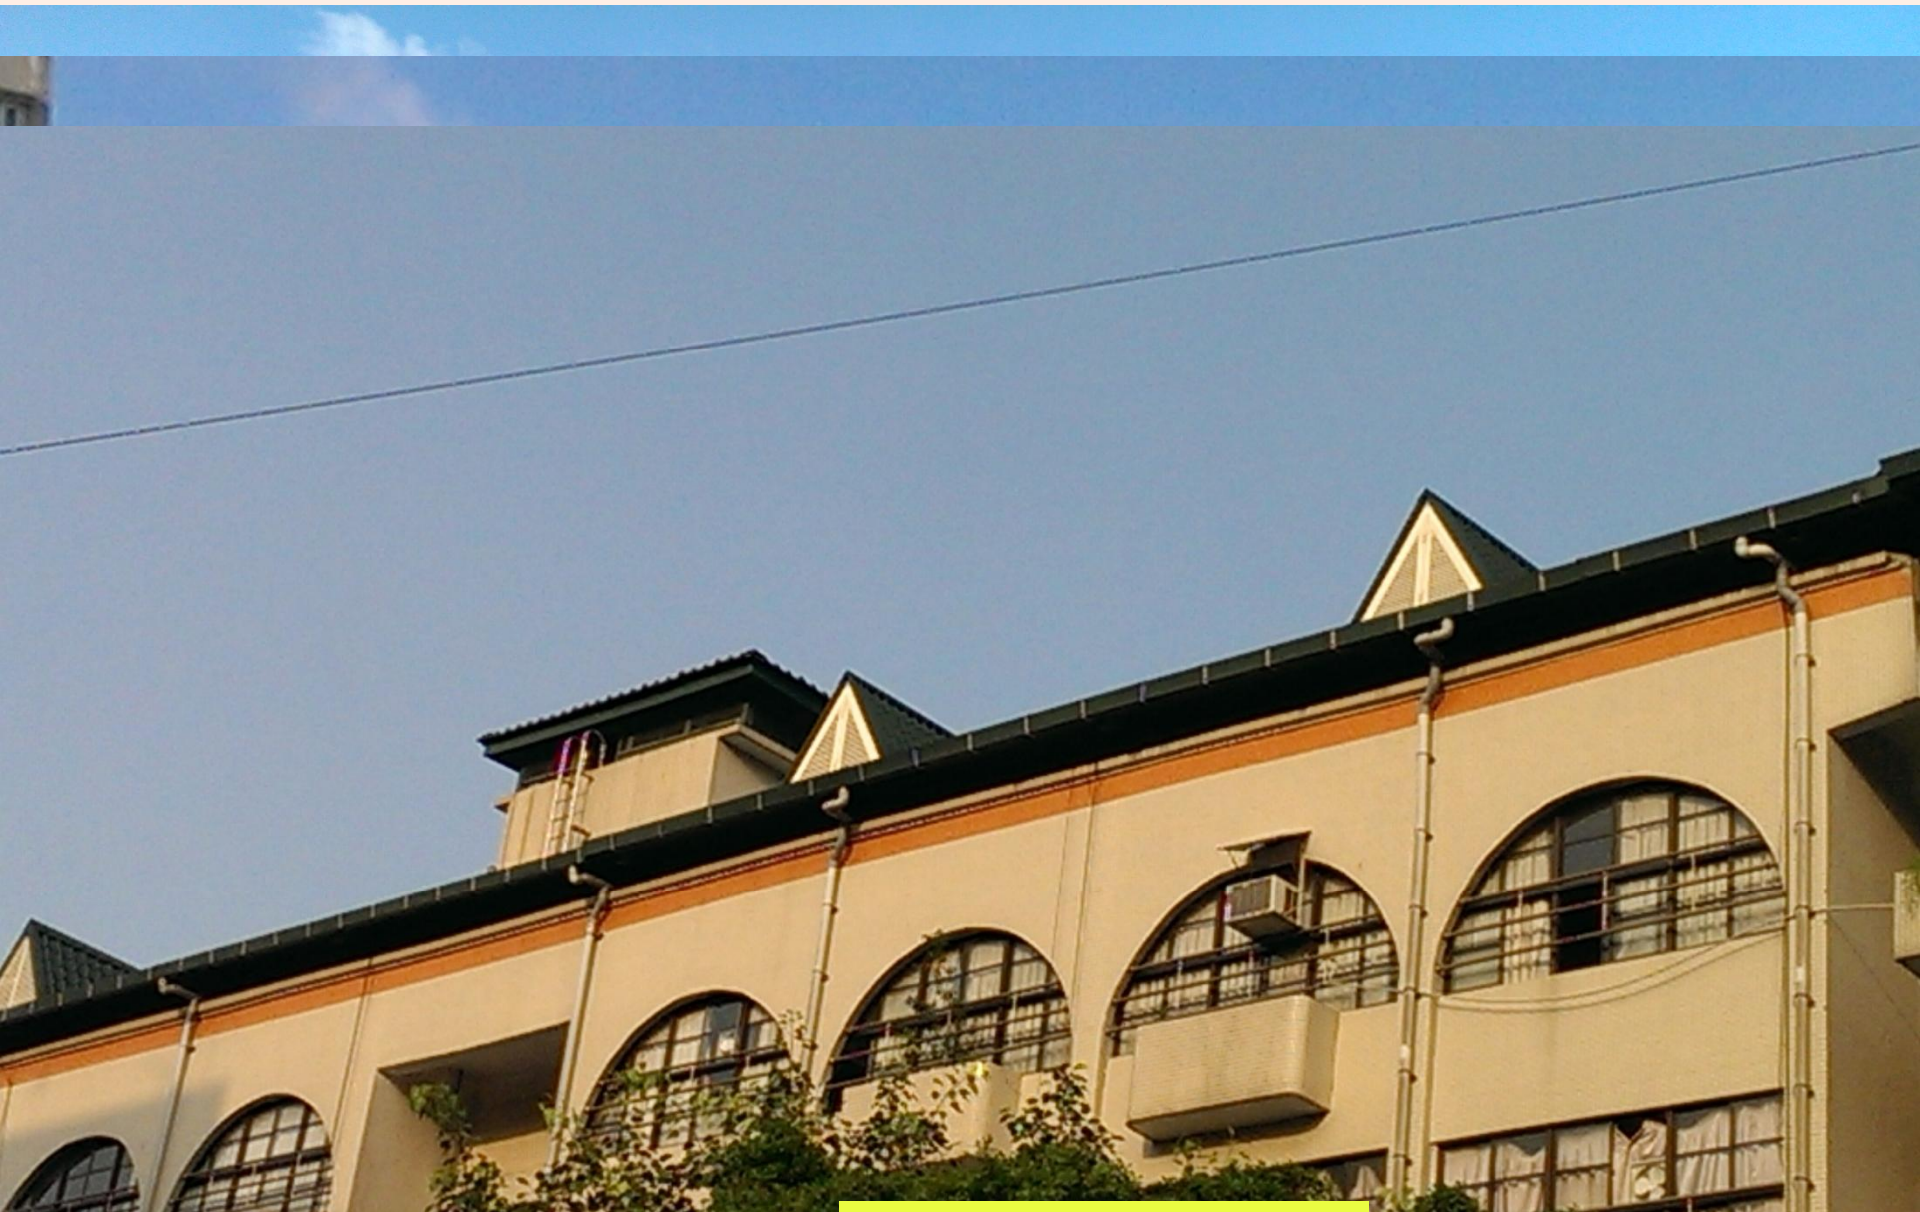
# ( 1 ) 屋頂之管理維護...03

◆ 鐵皮屋防水

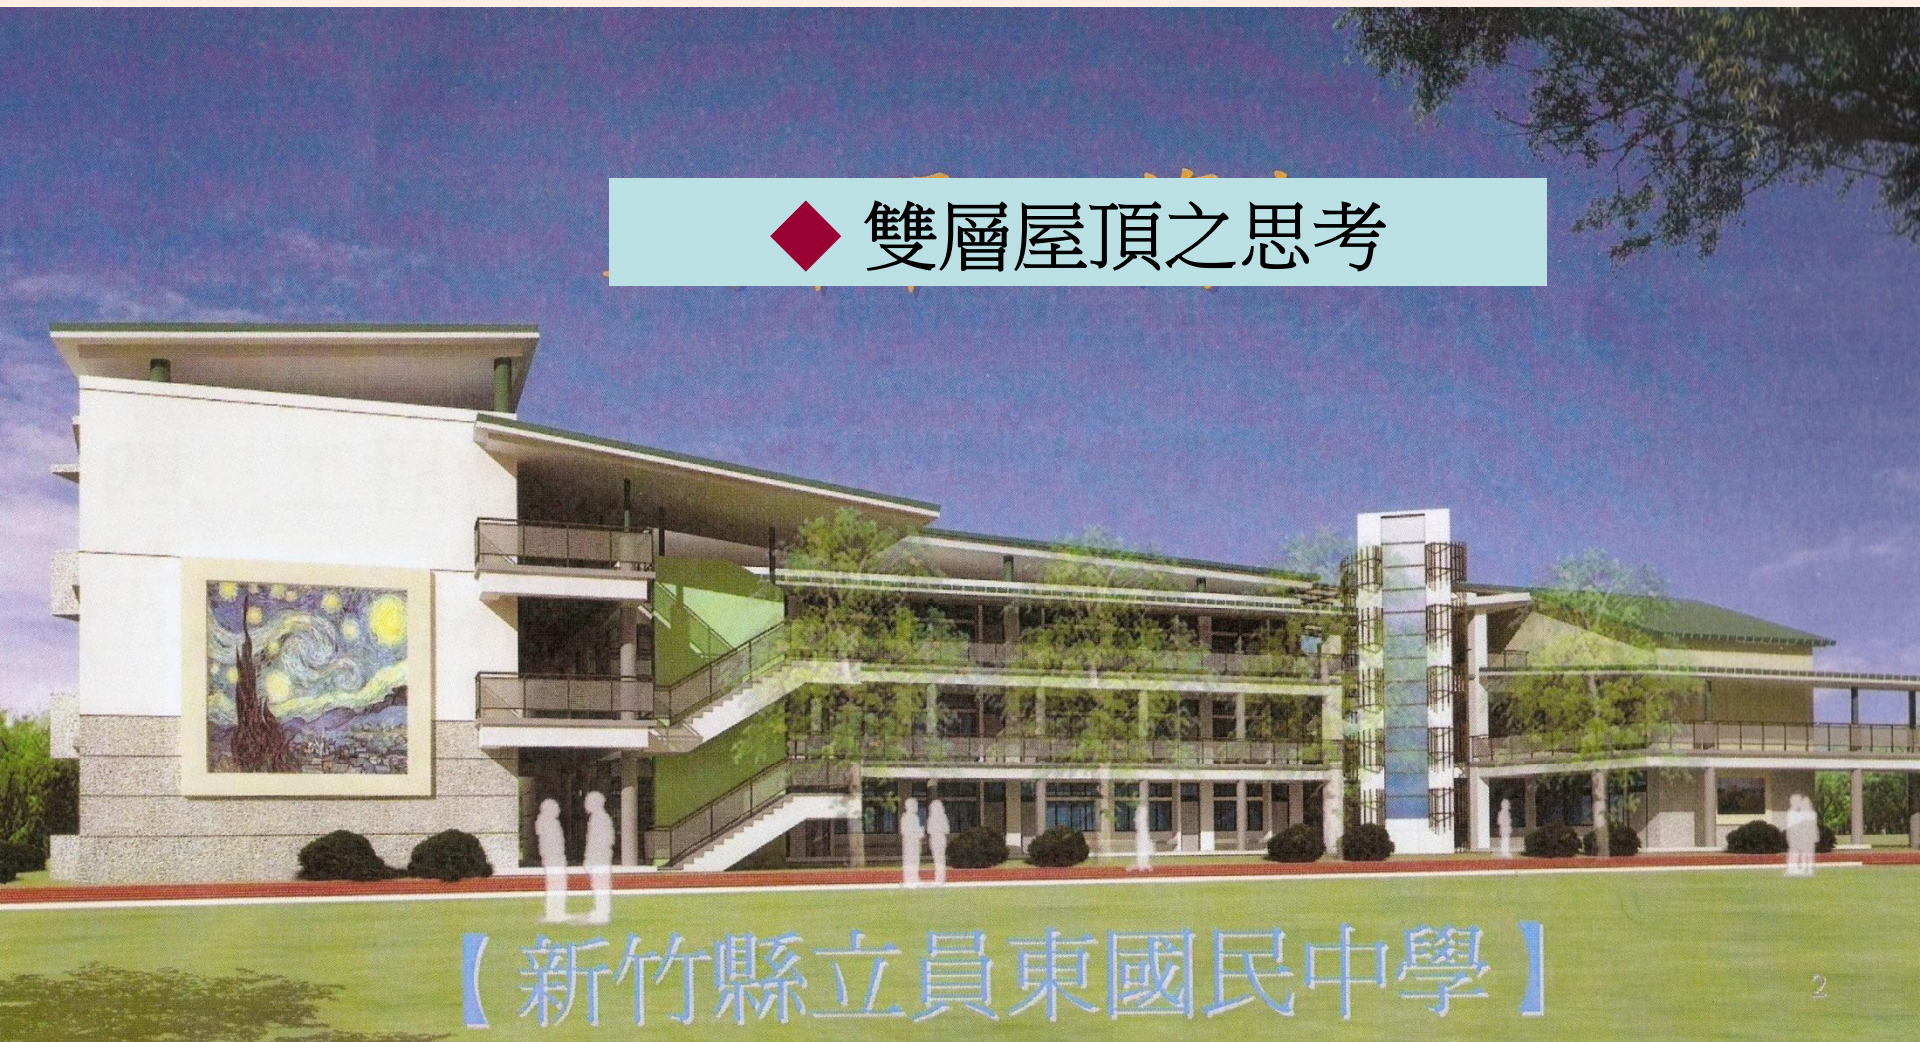
# ( 1 ) 屋頂之管理維護...04

## ◆ 雙層屋頂之思考

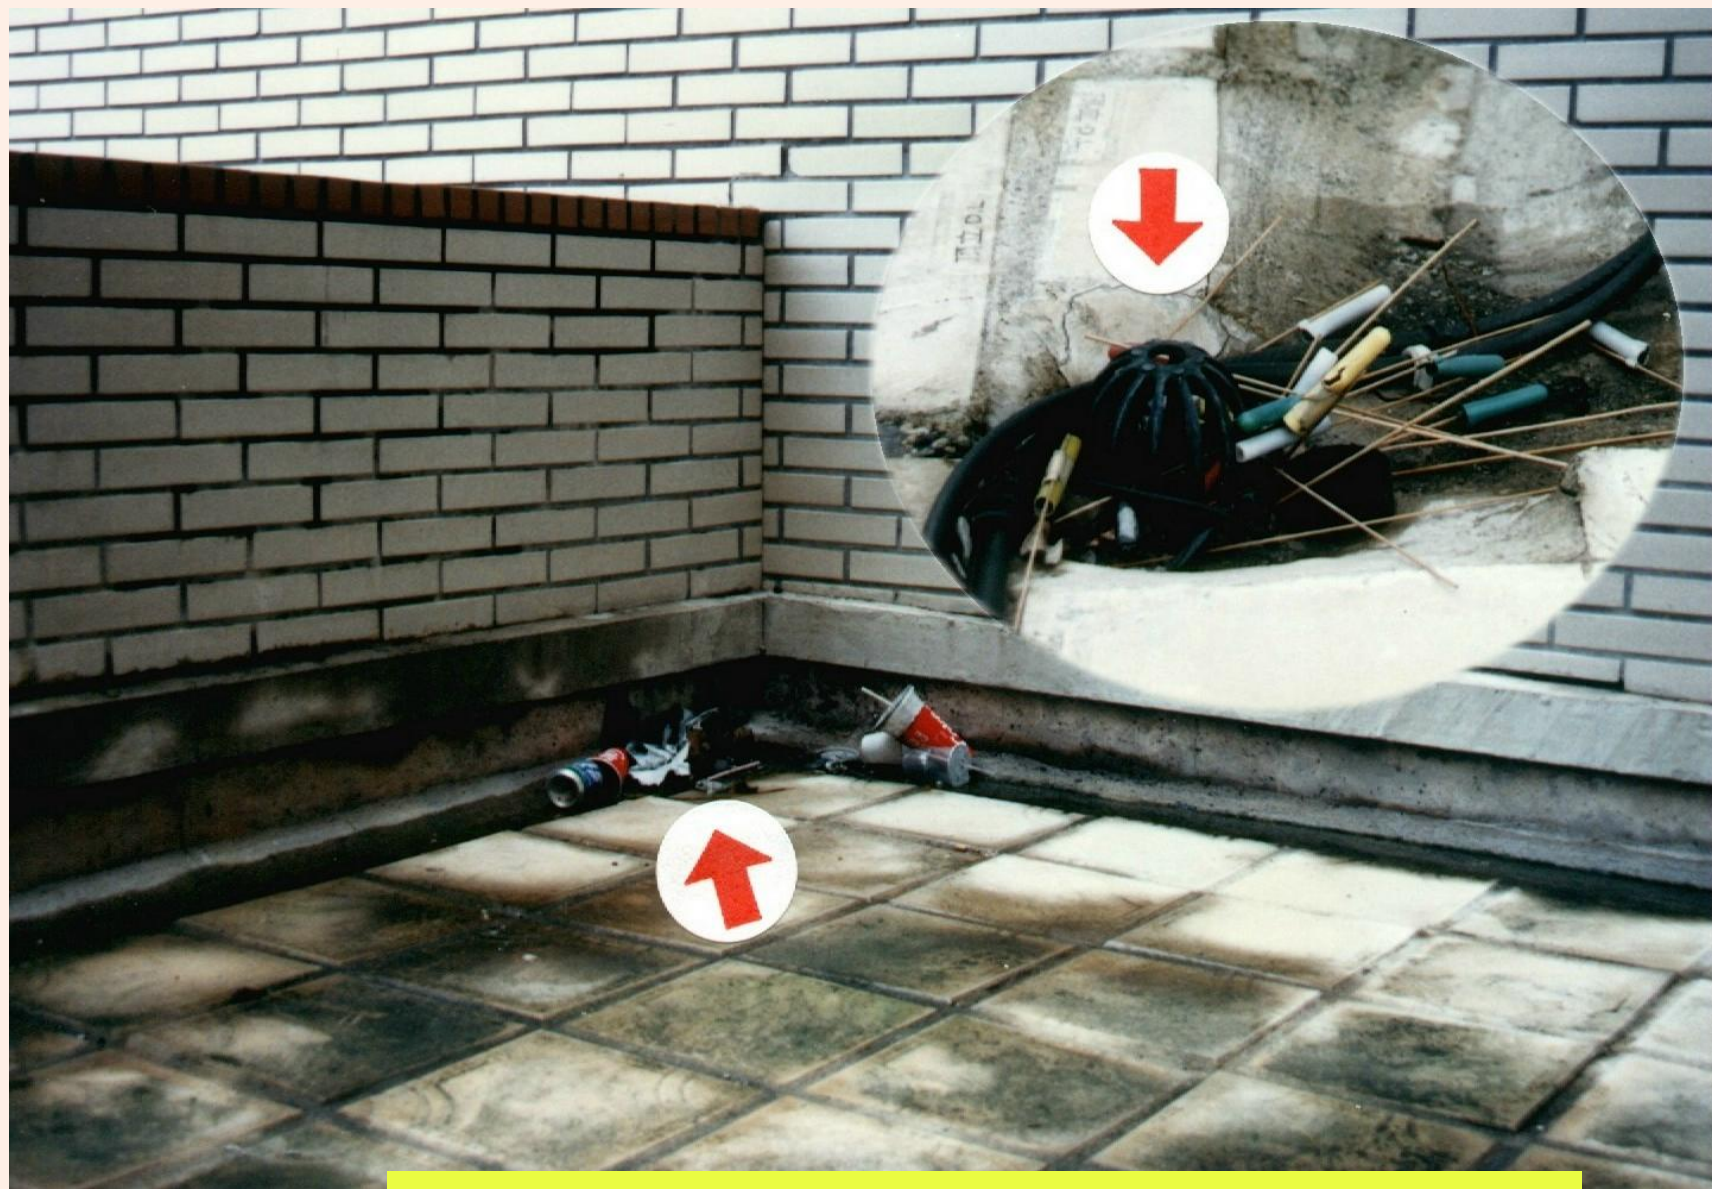
## ( 1 ) 屋頂之管理維護...05

◆ 使用維護：清除雜物以防積水

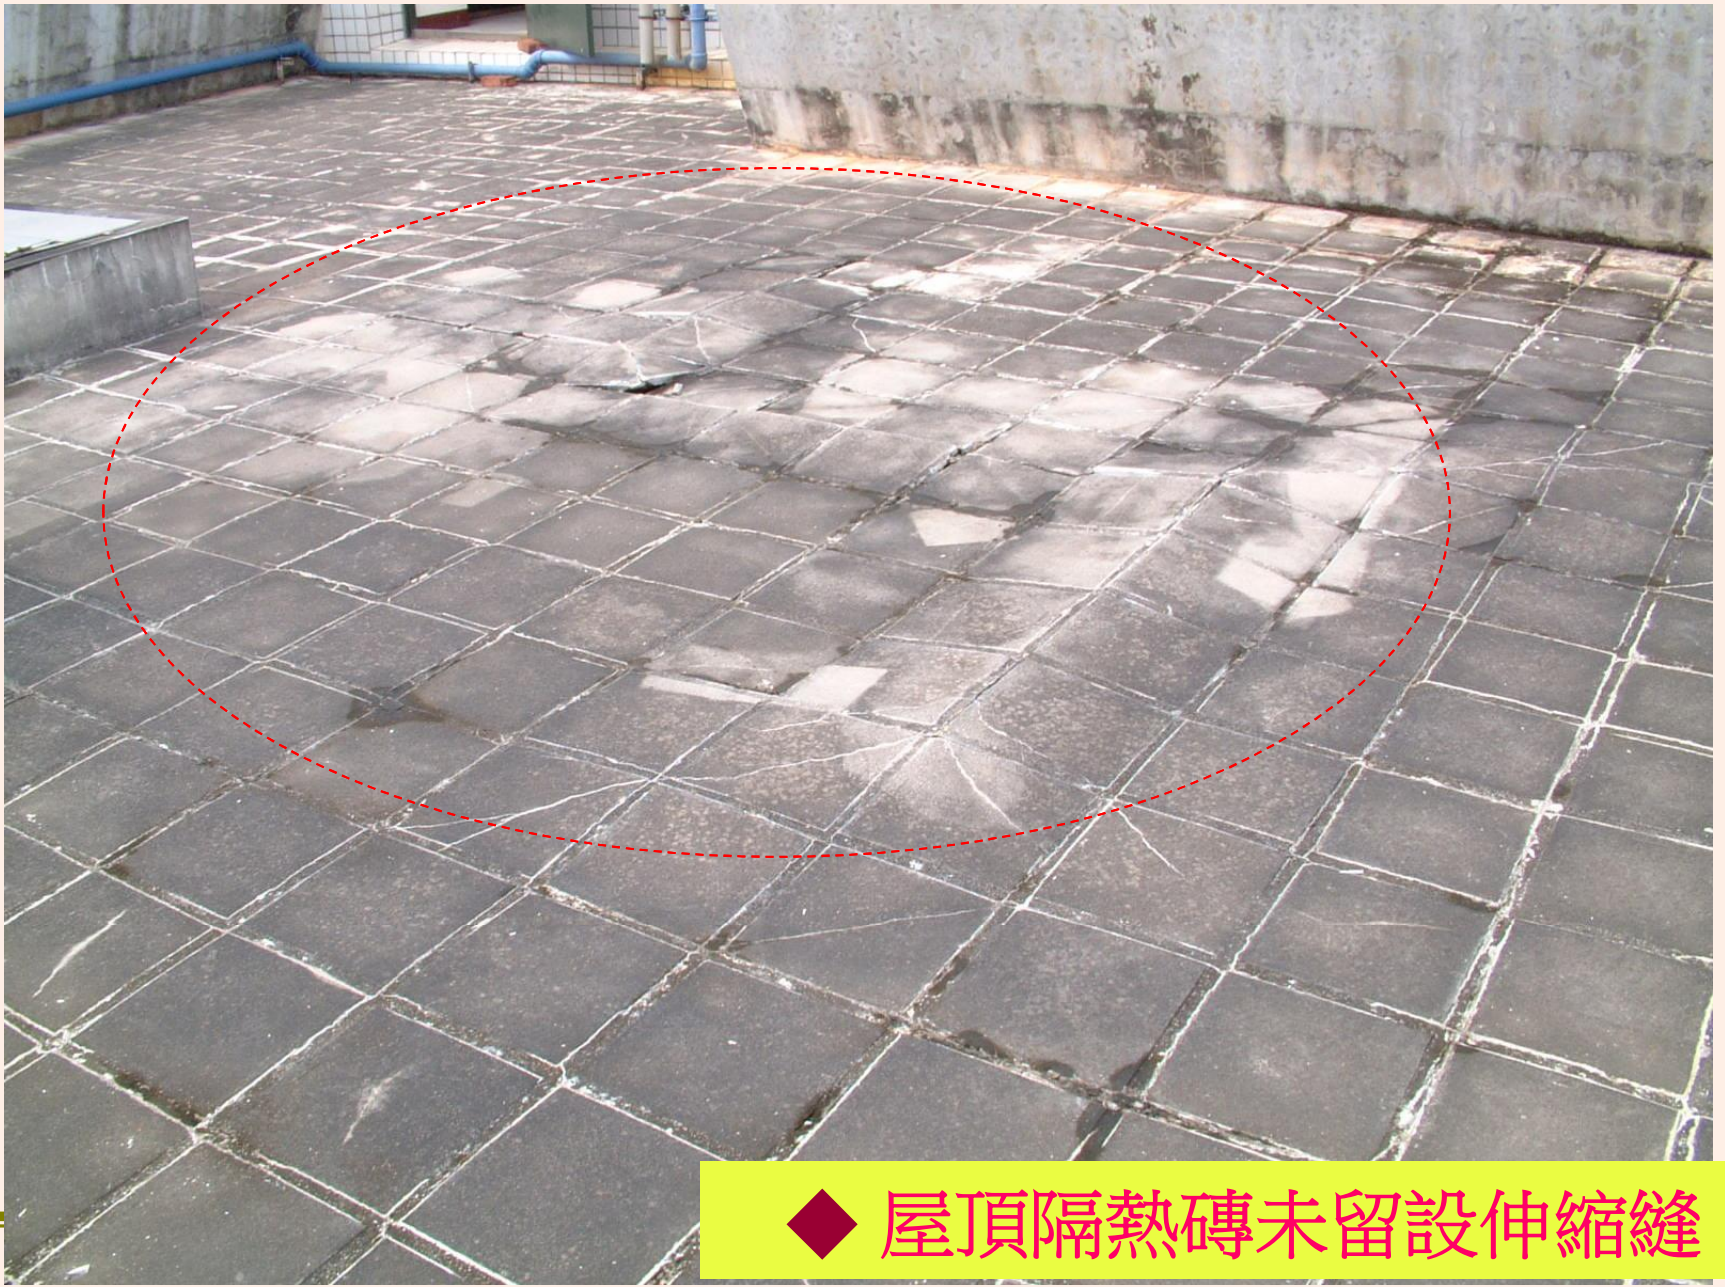
## ( 1 ) 屋頂之管理維護...06

◆ 屋頂隔熱磚未留設伸縮縫

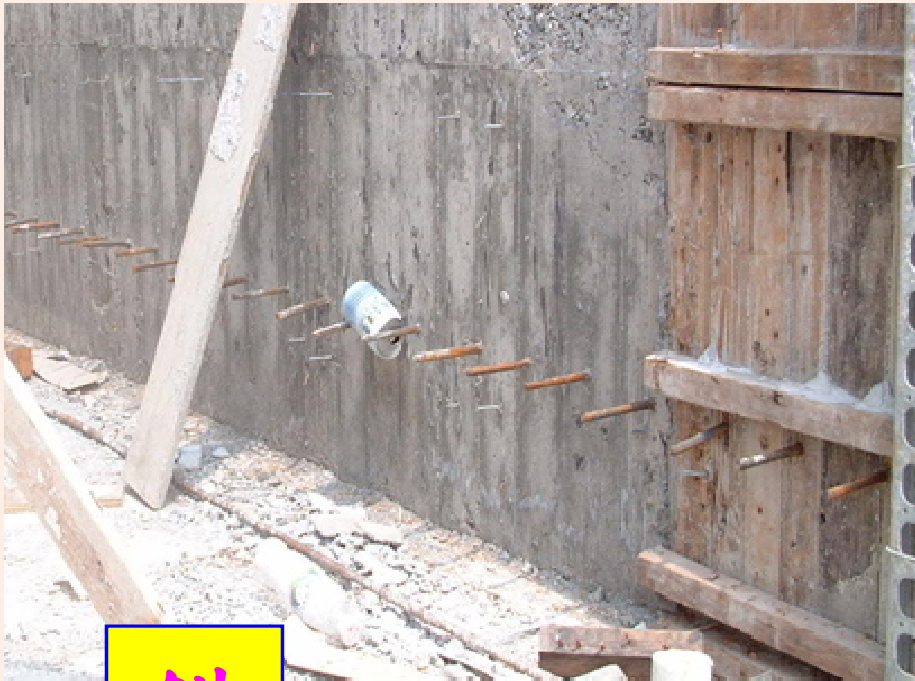
## ( 2 ) 泛水之施工缺失...02

### B. 泛水未一次澆築 RC 或未設置

泛水分兩次施工，易造成防水層破壞漏水。

泛水模版應以吊模之方式施工，與女兒牆體一起澆築。

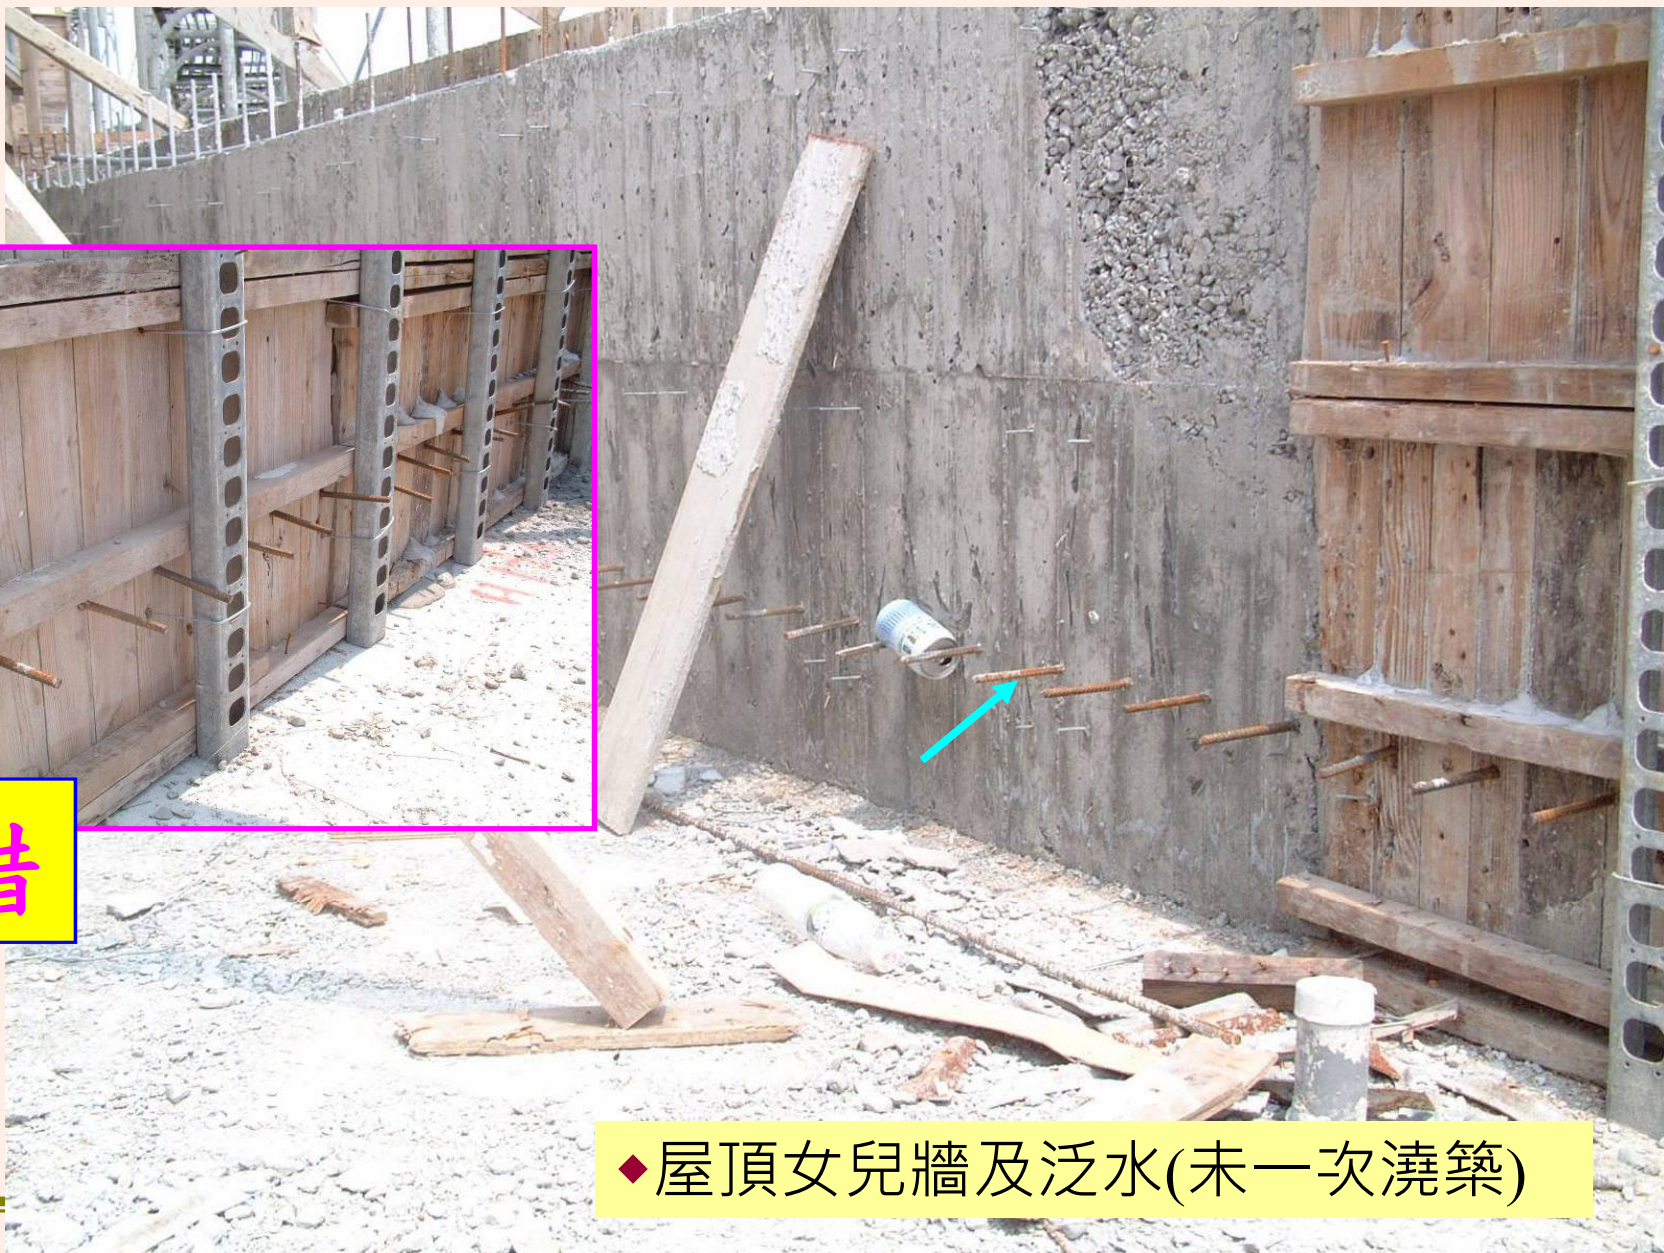
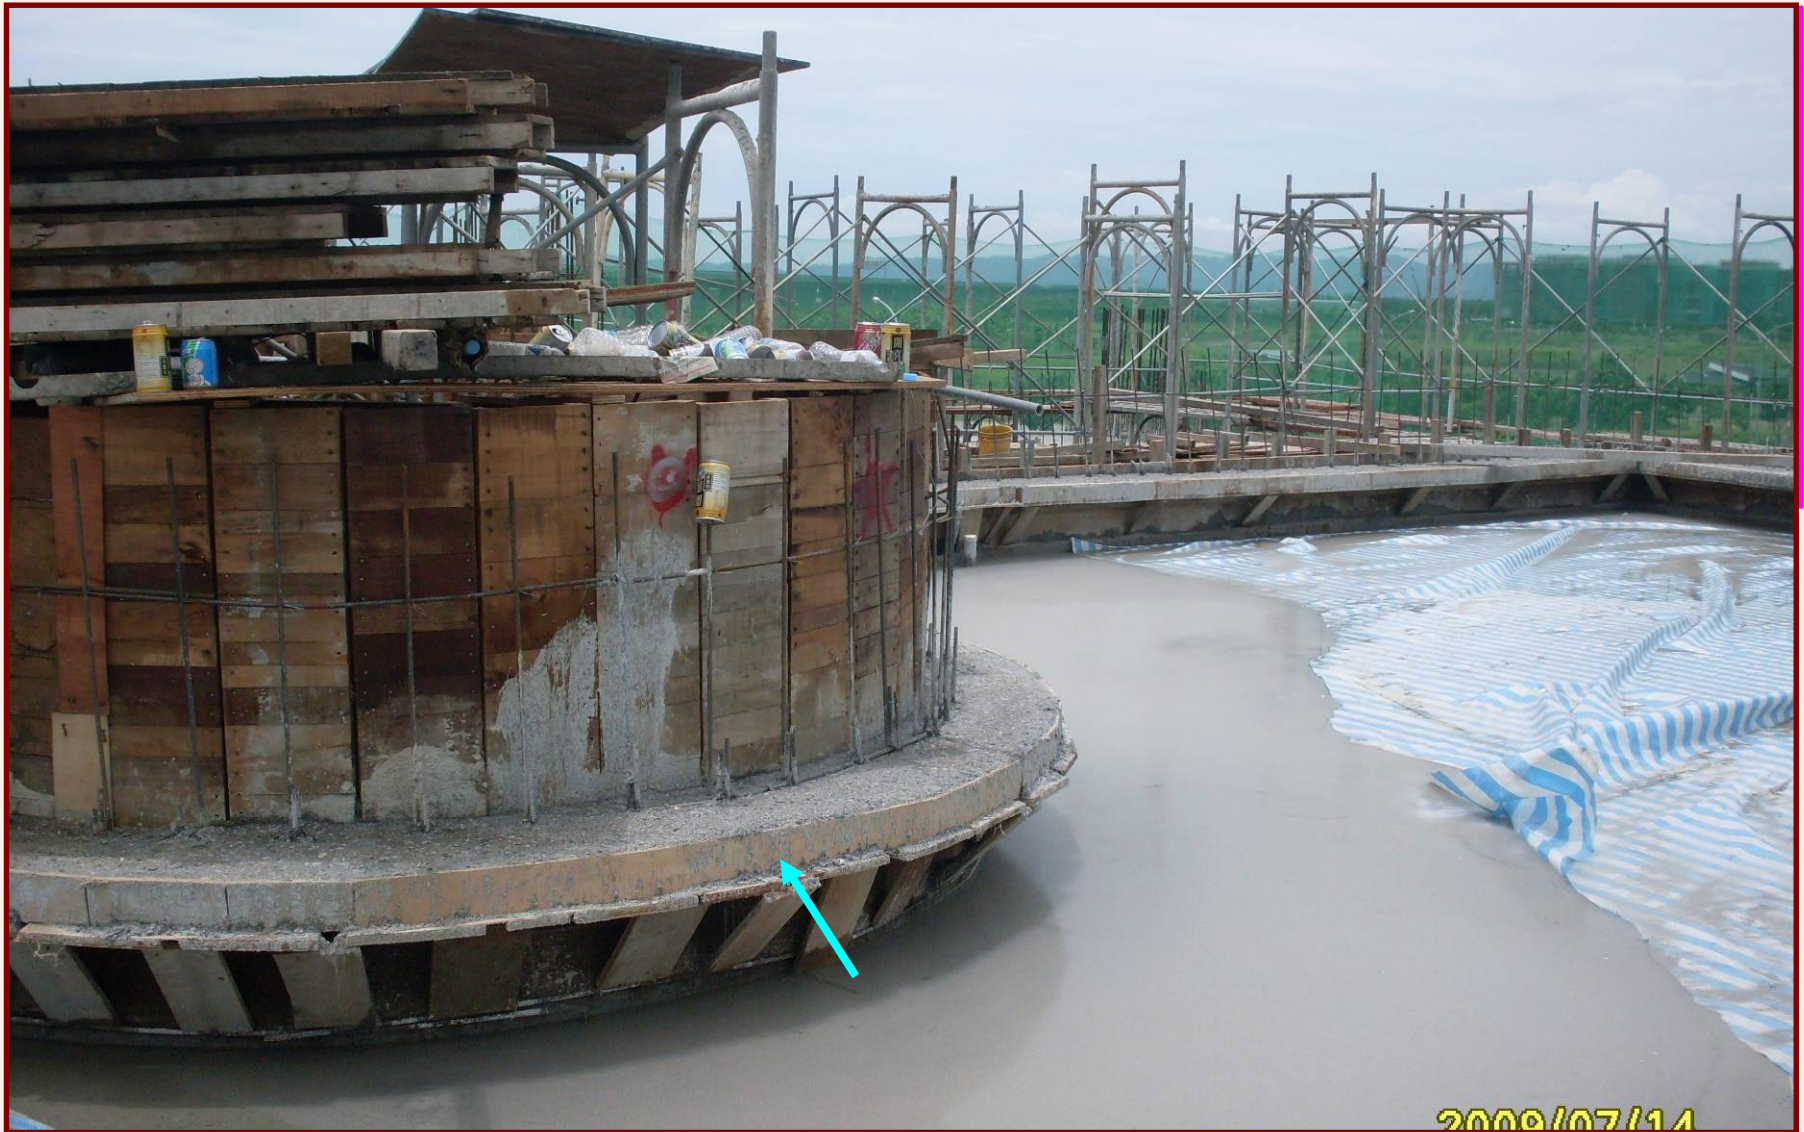
## (2) 泛水之施工缺失...03

# 屋頂女兒牆及泛水一體澆築

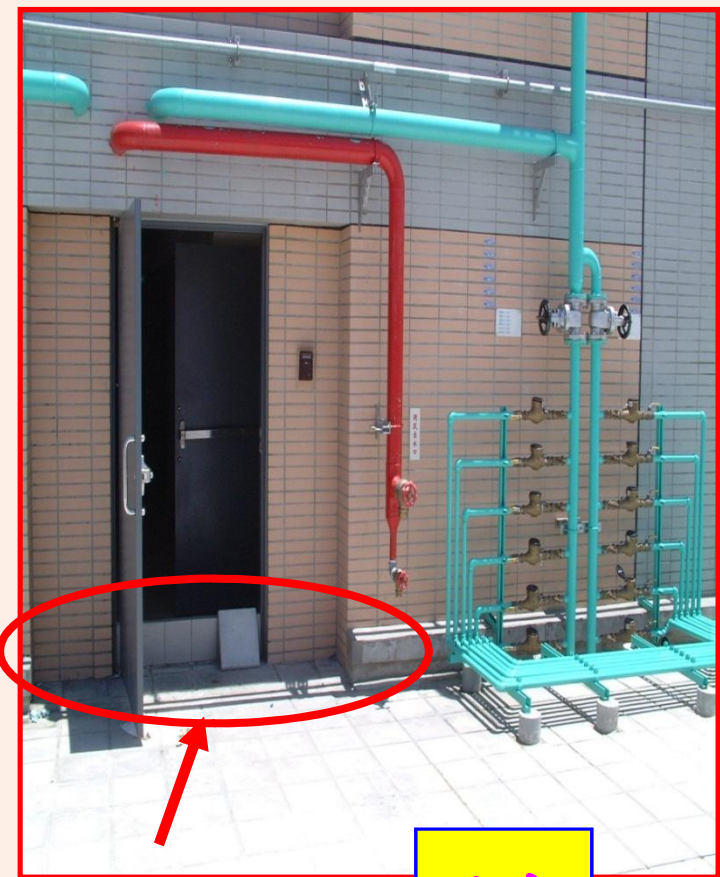
## ( 2 ) 泛水之施工缺失...04

C.屋頂泛水應整體圍繞不得中斷(破口)。

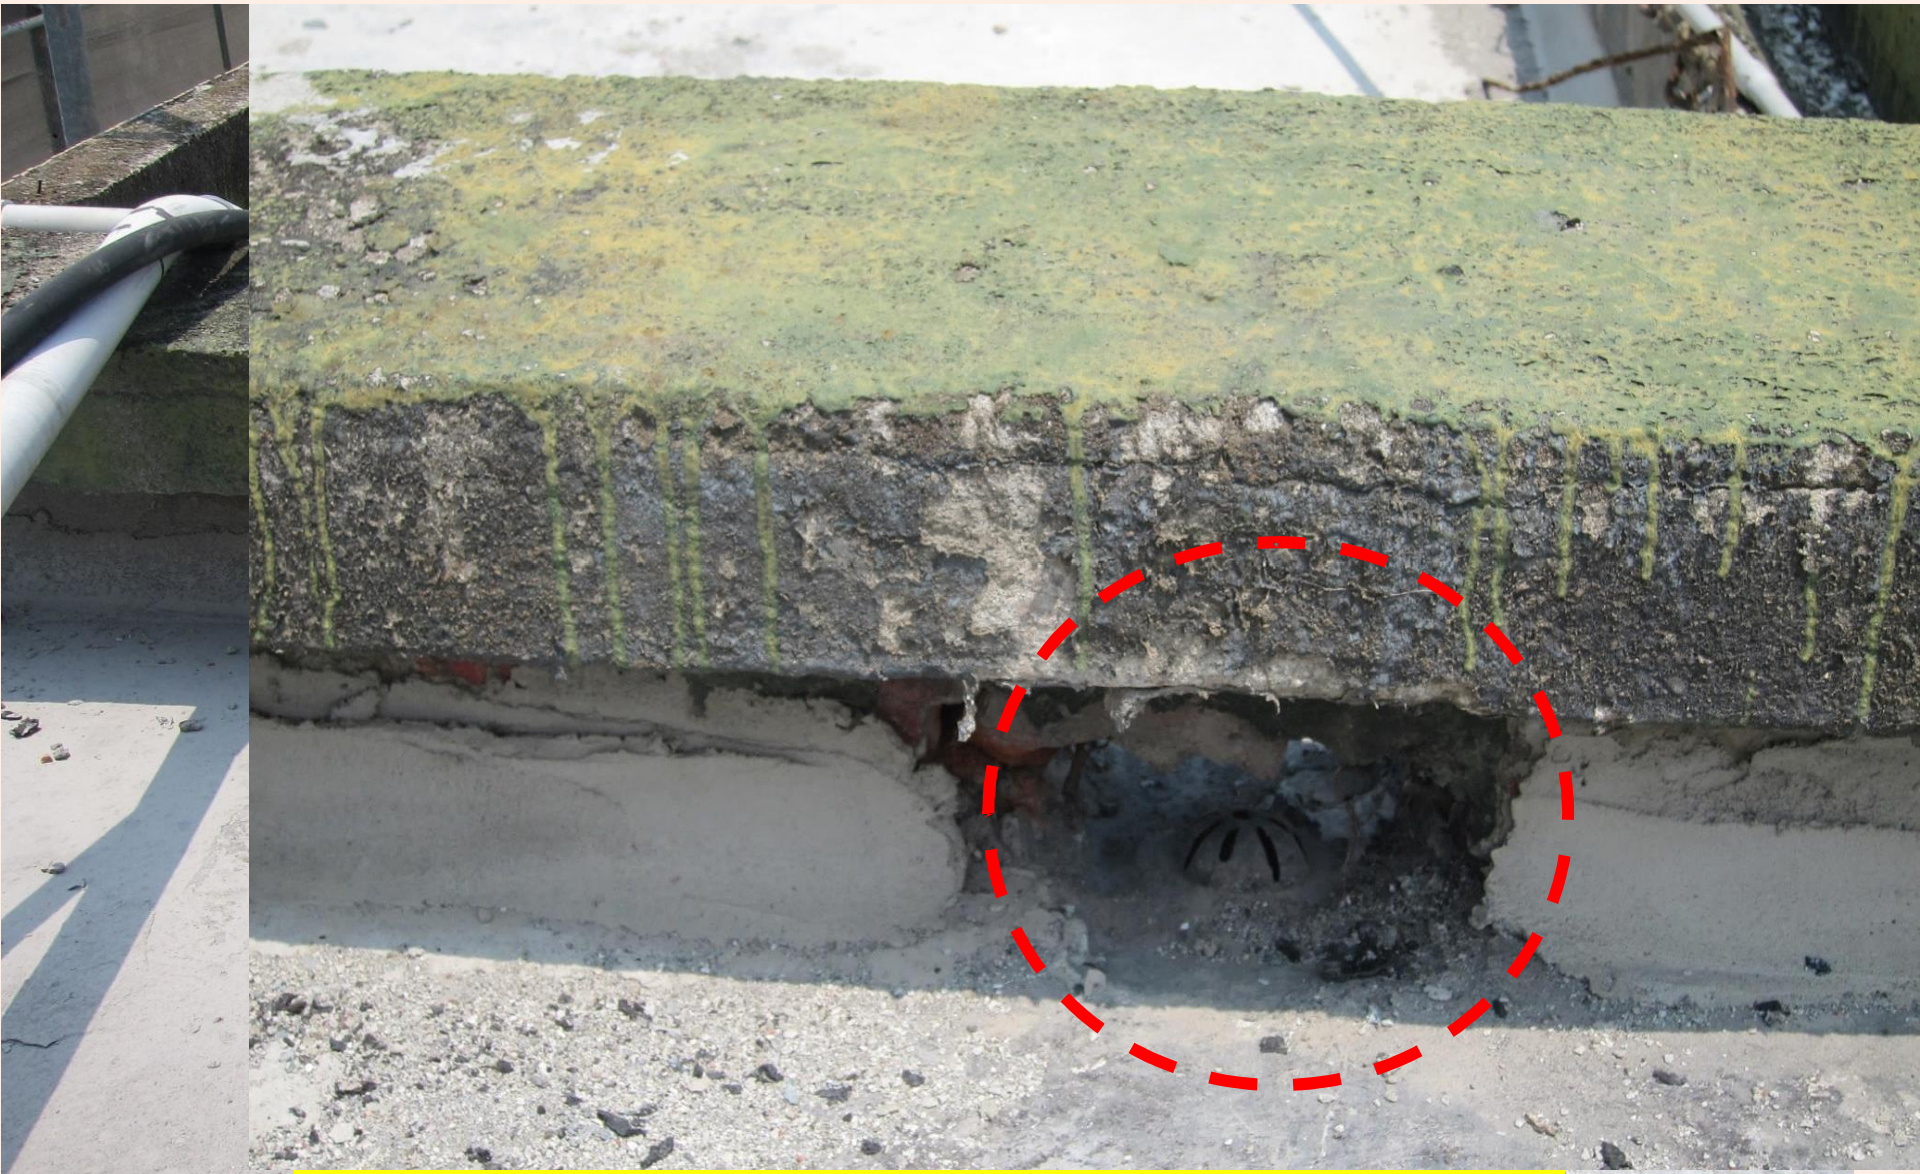
### ( 3 ) 屋頂留設集水溝.....04

◆ 落水頭預留位置錯誤破壞防水層

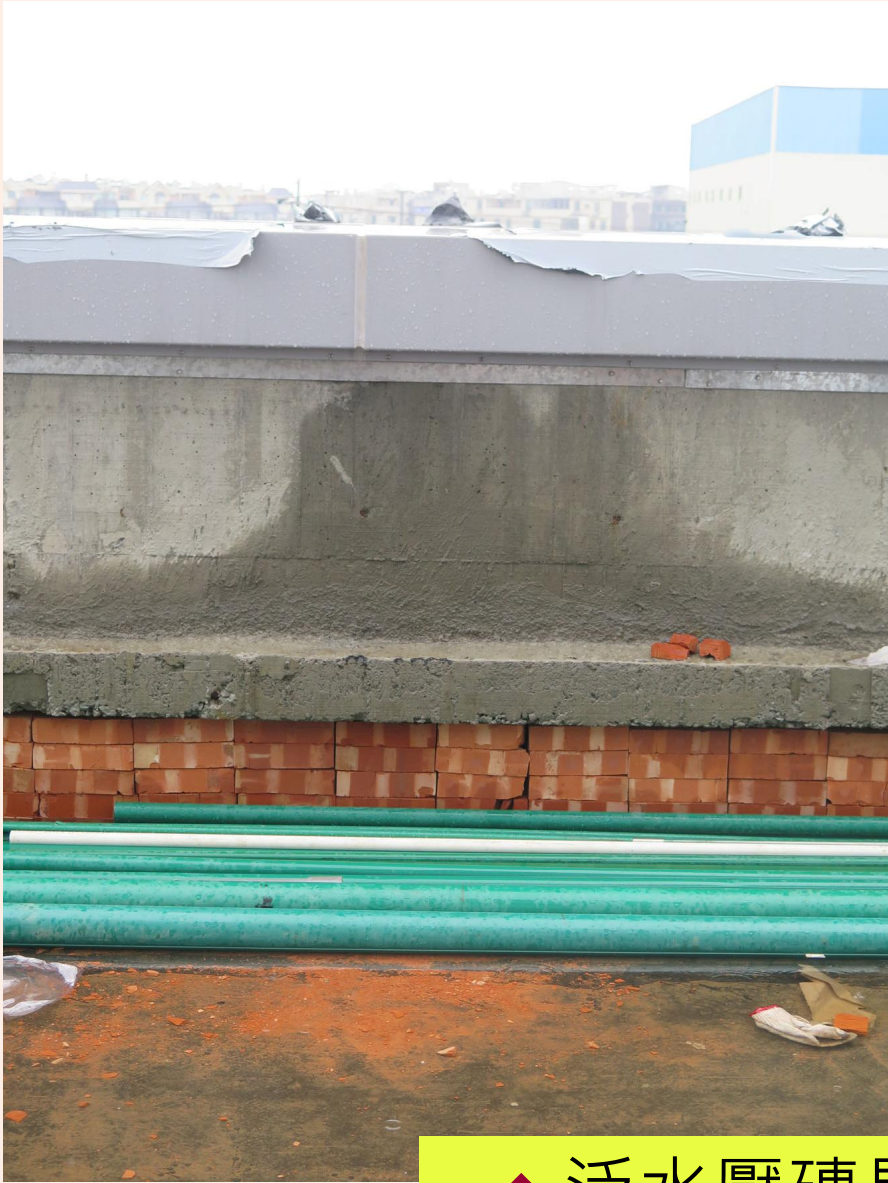
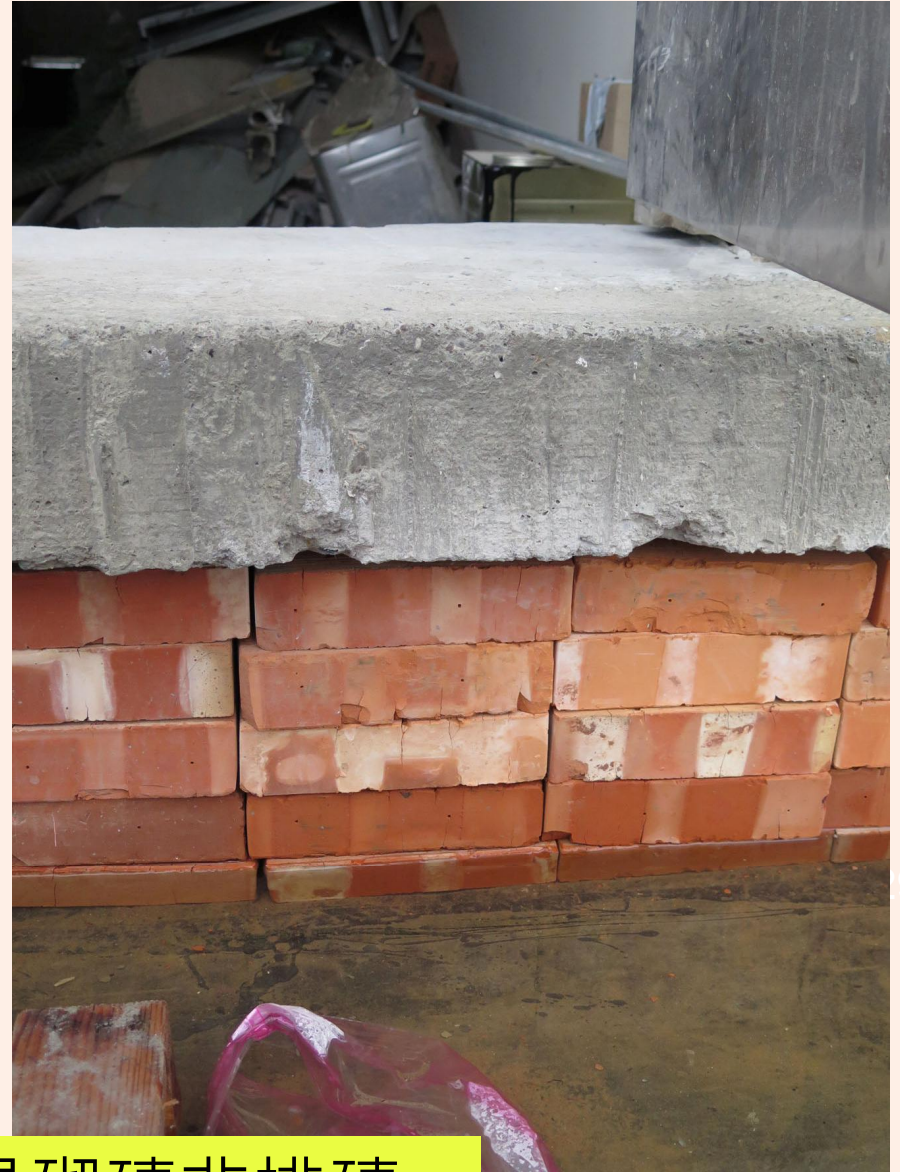
### ( 3 ) 屋頂留設集水溝.....05

◆ 泛水壓磚是砌磚非排磚

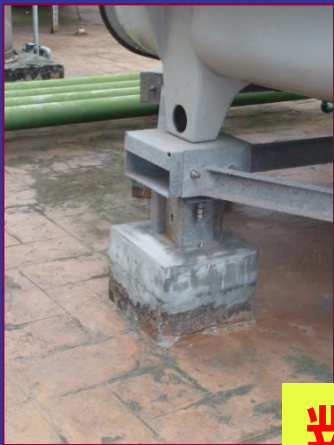
## ( 5 ) 管路固定架之防水...01

- 設備與管線基座及支架，直接固定在樓板上，容易破壞防水層，建議屋頂層所有之基座及支架，應在防水層施做完成後，再行澆灌混凝土墩及施做固定架。
