# 建築物防水工程施工管理實務

講員：趙修美  
108年11月13日

## 1.1 屋面防水工程之施工缺失

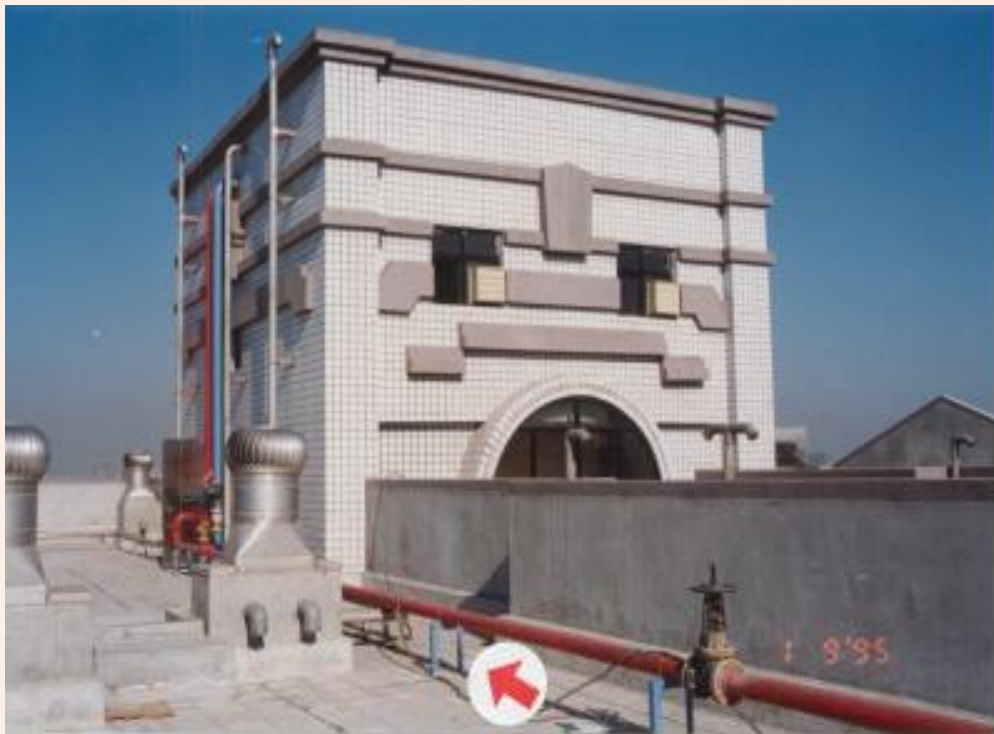
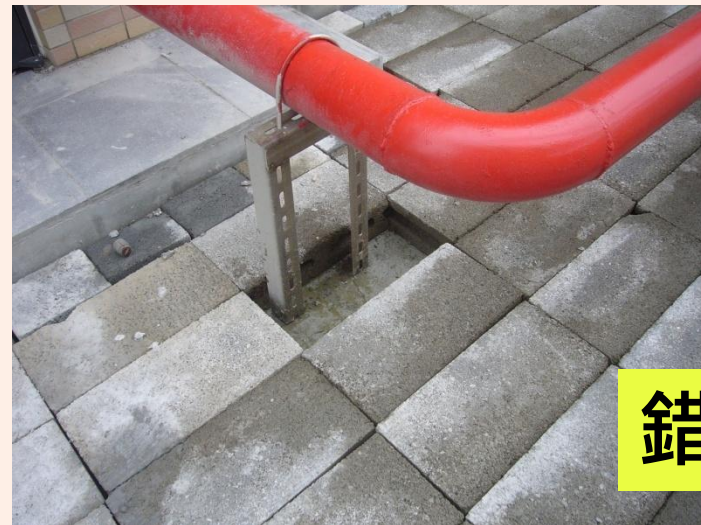
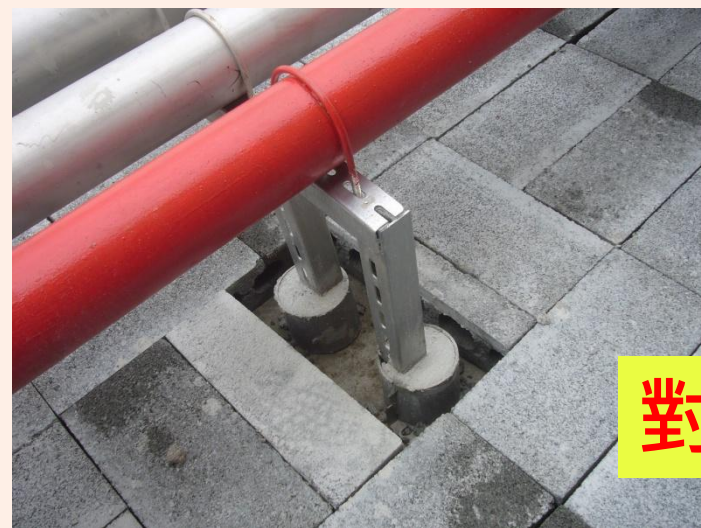
## ( 5 ) 管路固定架之防水...02

- ◆ 屋頂管路之固定架應以不破壞防水層為原則

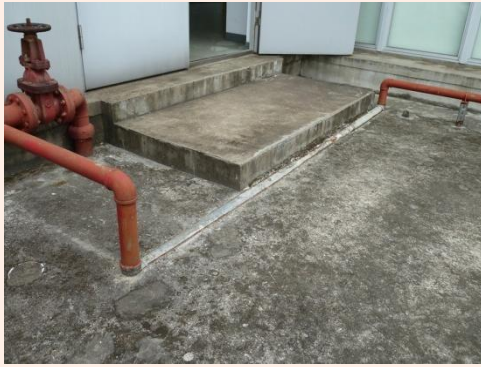
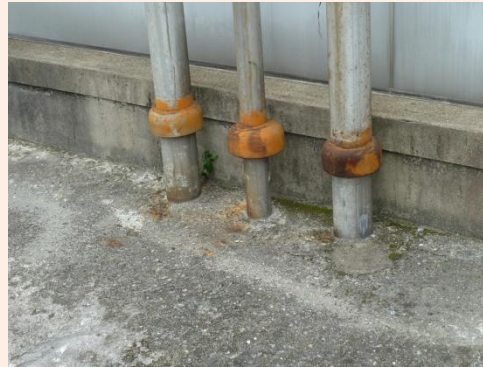
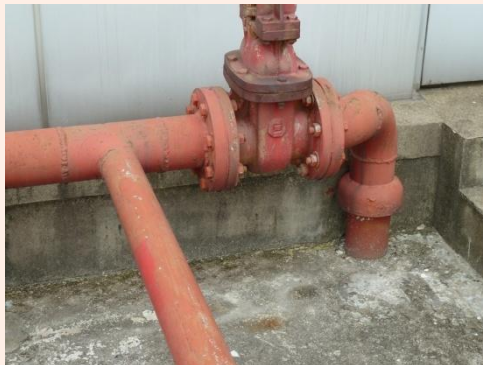
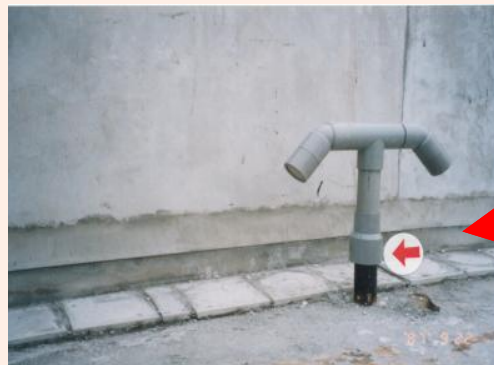
## ( 5 ) 管路固定架之防水...03

- 管線直接穿越樓板，未設**過板管**；另雖留設**泛水罩**，但防水層未延伸，易造成滲漏水。

屋頂版之伸出管應做泛水罩

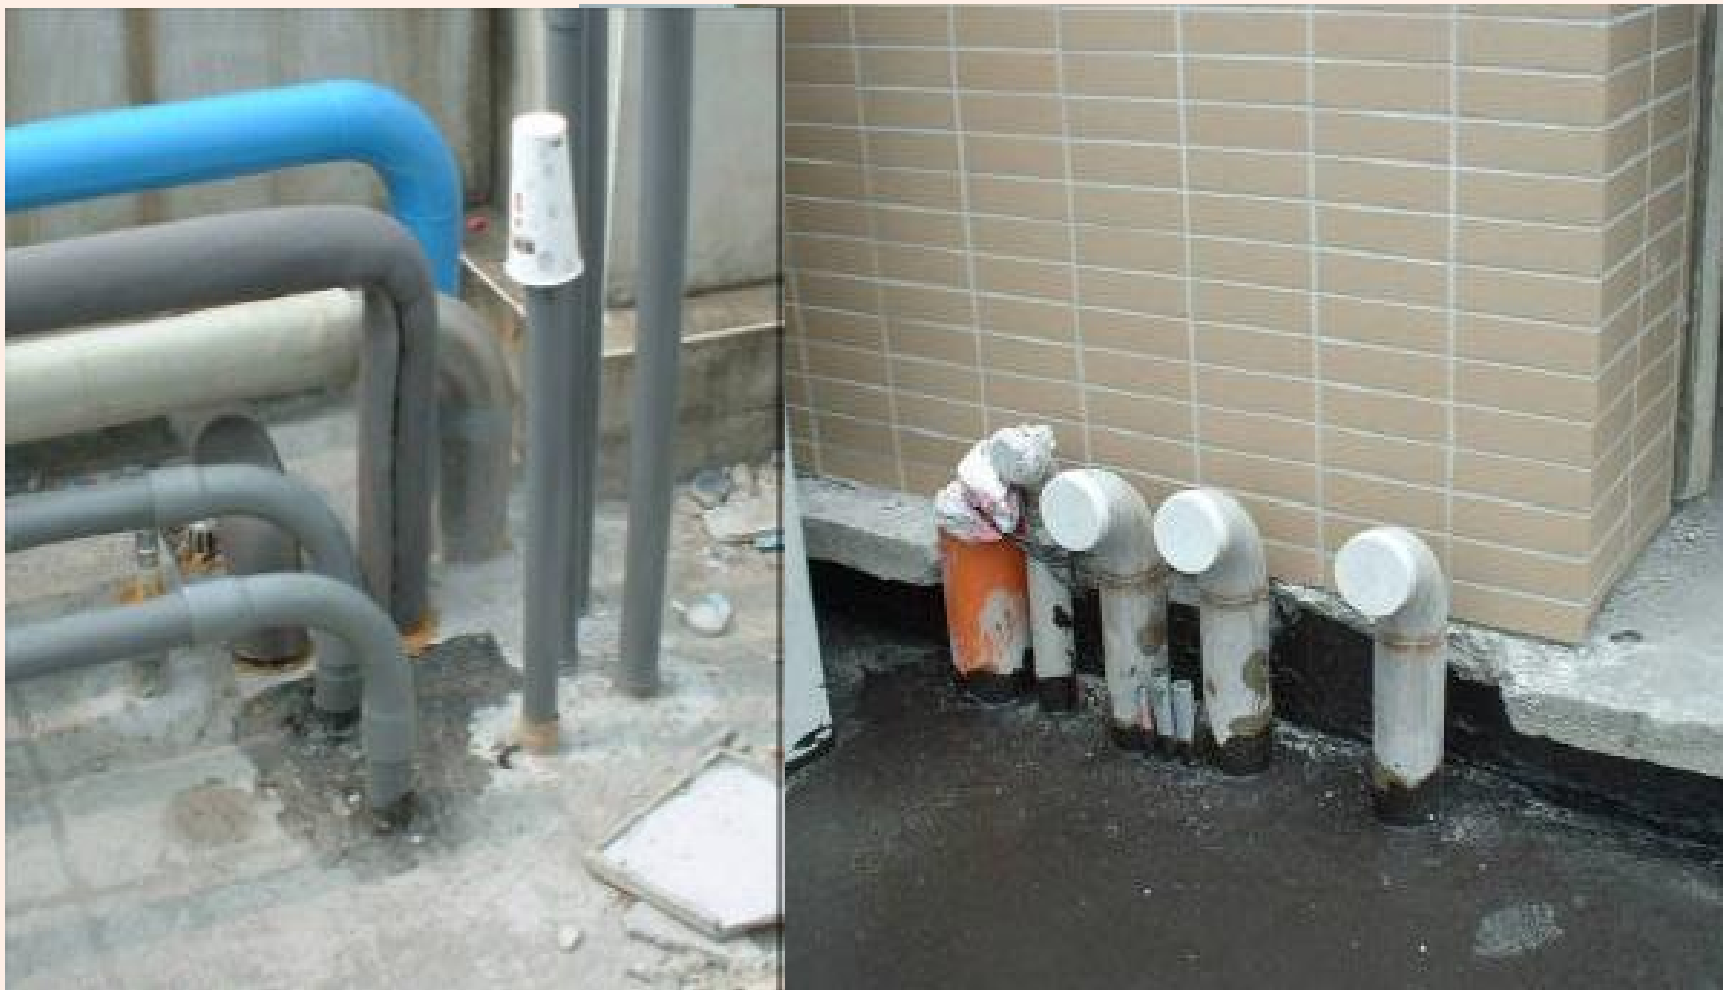
## ( 5 ) 管路固定架之防水...05

◆ 管路穿越屋頂防水層未配合施作

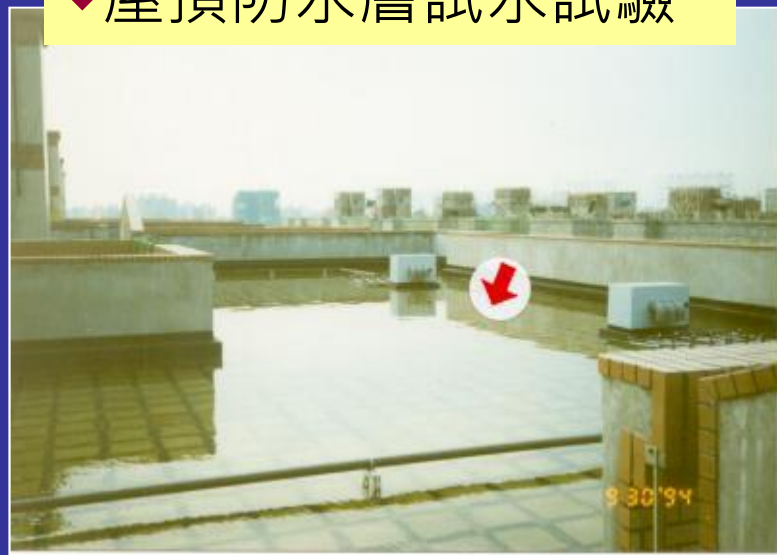
◆屋頂防水層試水試驗

- ◆ 屋頂防水層施工後，蓄水測試察看是否有滲漏水現象。
- ◆ 屋頂防水層之試水試驗，設計圖多未規定。一般應註明蓄水 7 公分高，試驗 **3 天**，以確定防水材料之功能。

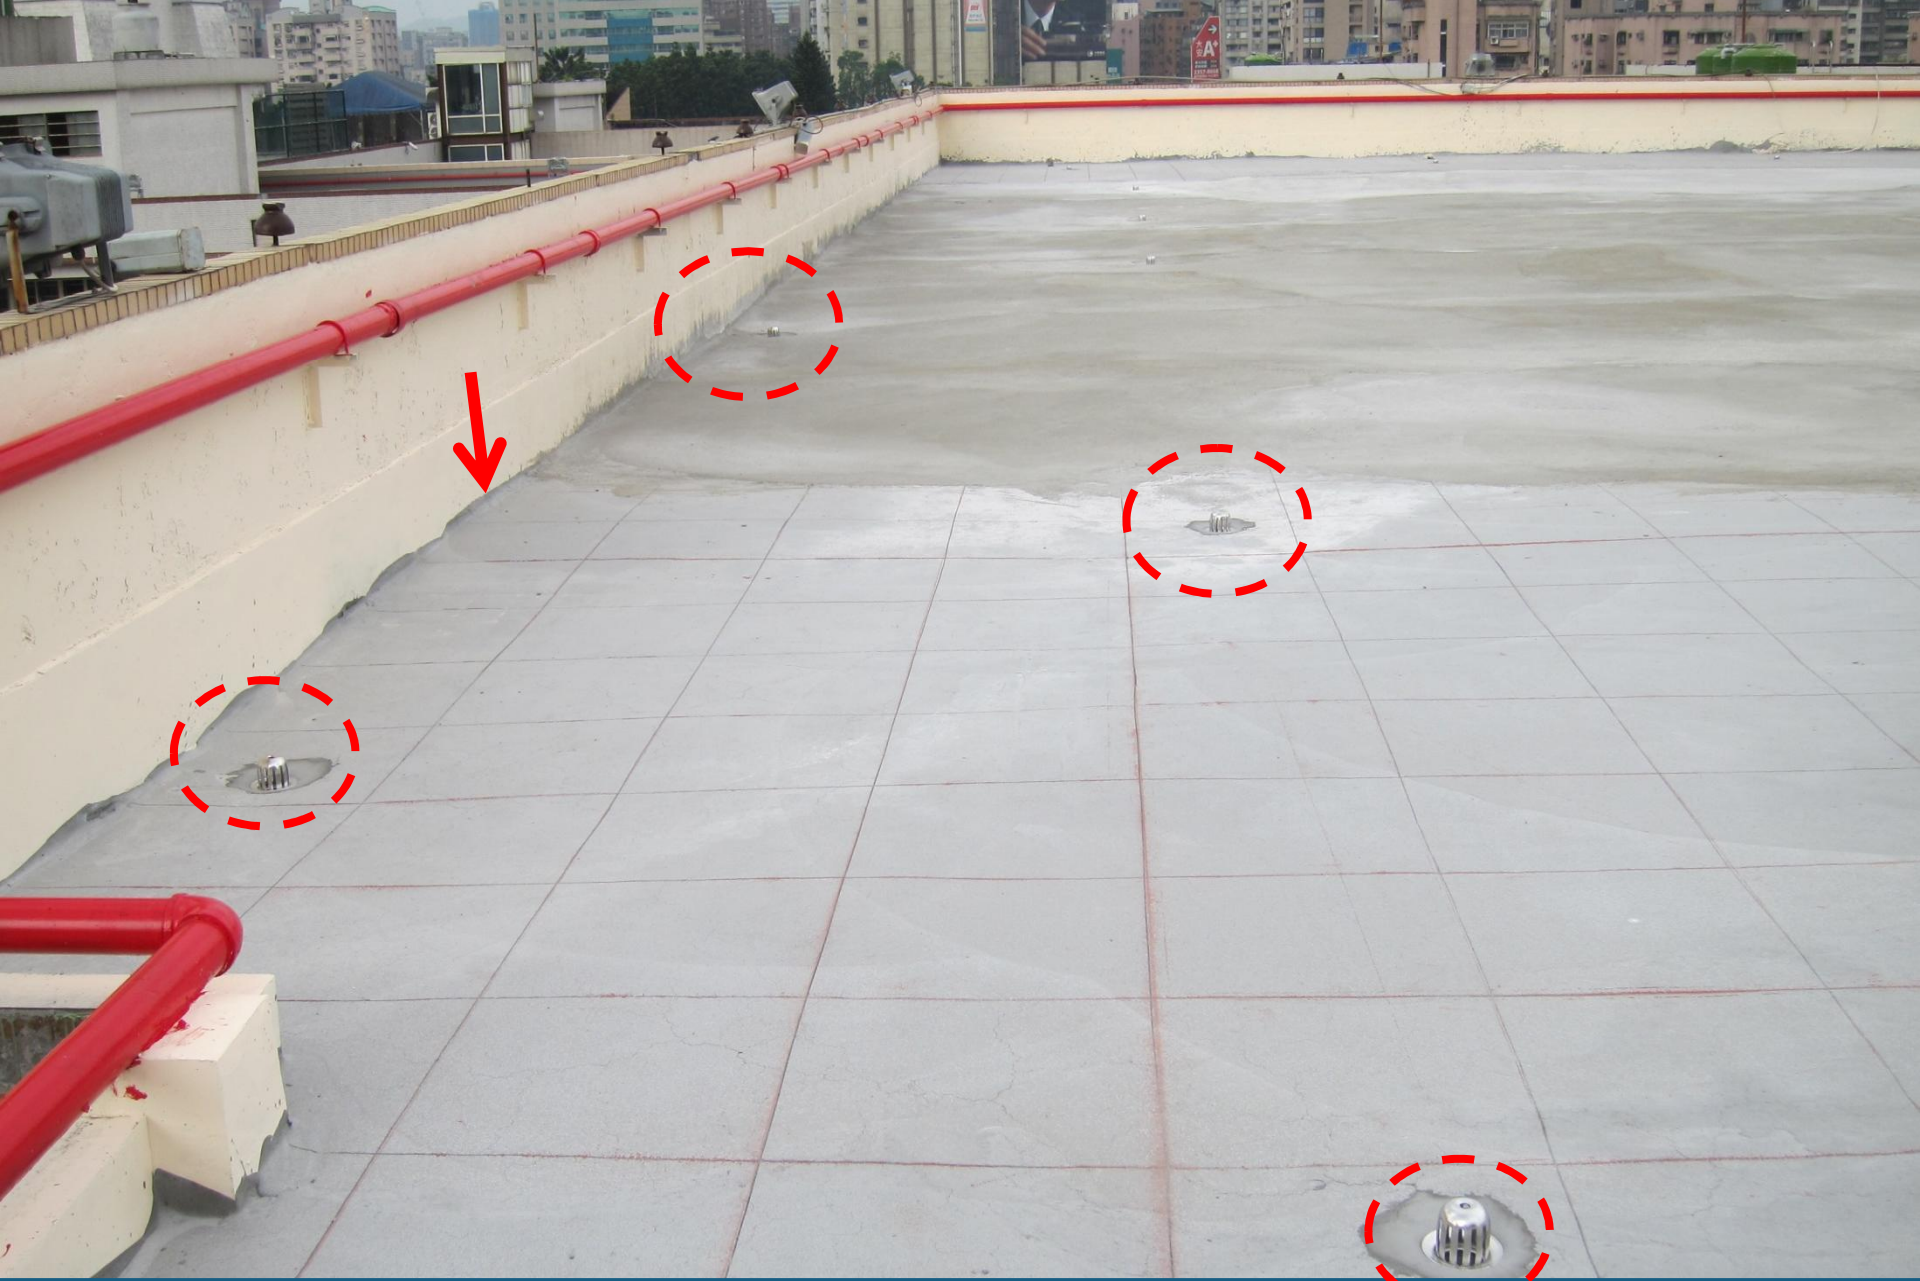
- ◆問題：1. 女兒牆未施做泛水，失敗機率高。
- 2. 屋頂落水頭未以導水溝連結。

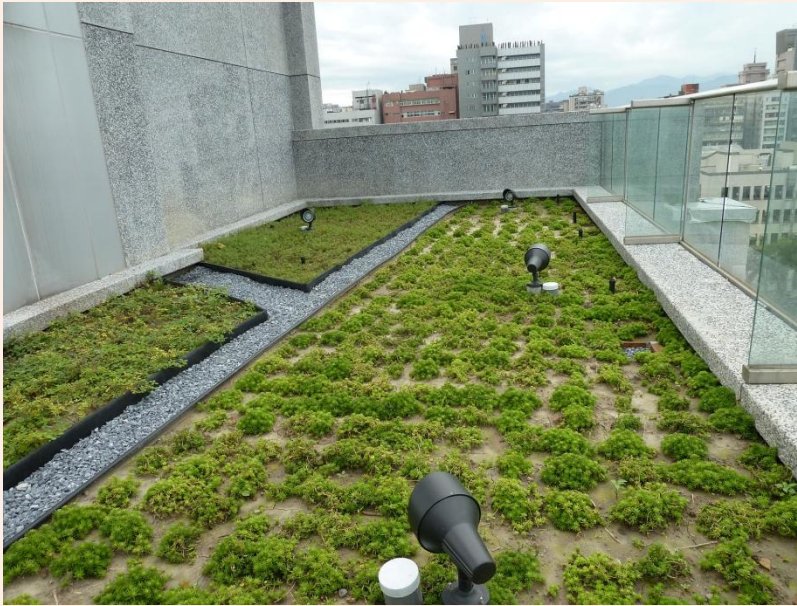
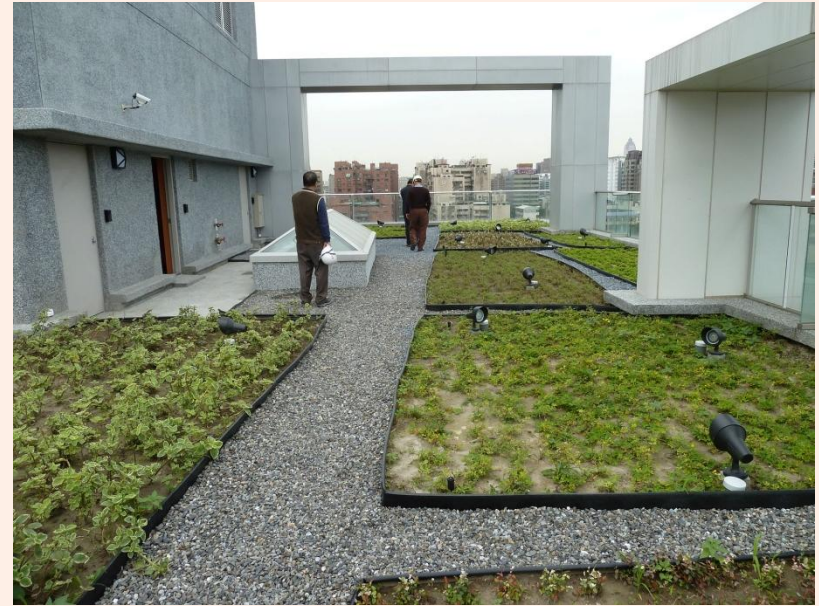
## ( 6 ) 其他注意事項 ..... 03

- 屋頂層規劃綠化設施未針對防水措施做審慎考量，導致滲漏之虞且日後將難以補救及善後。

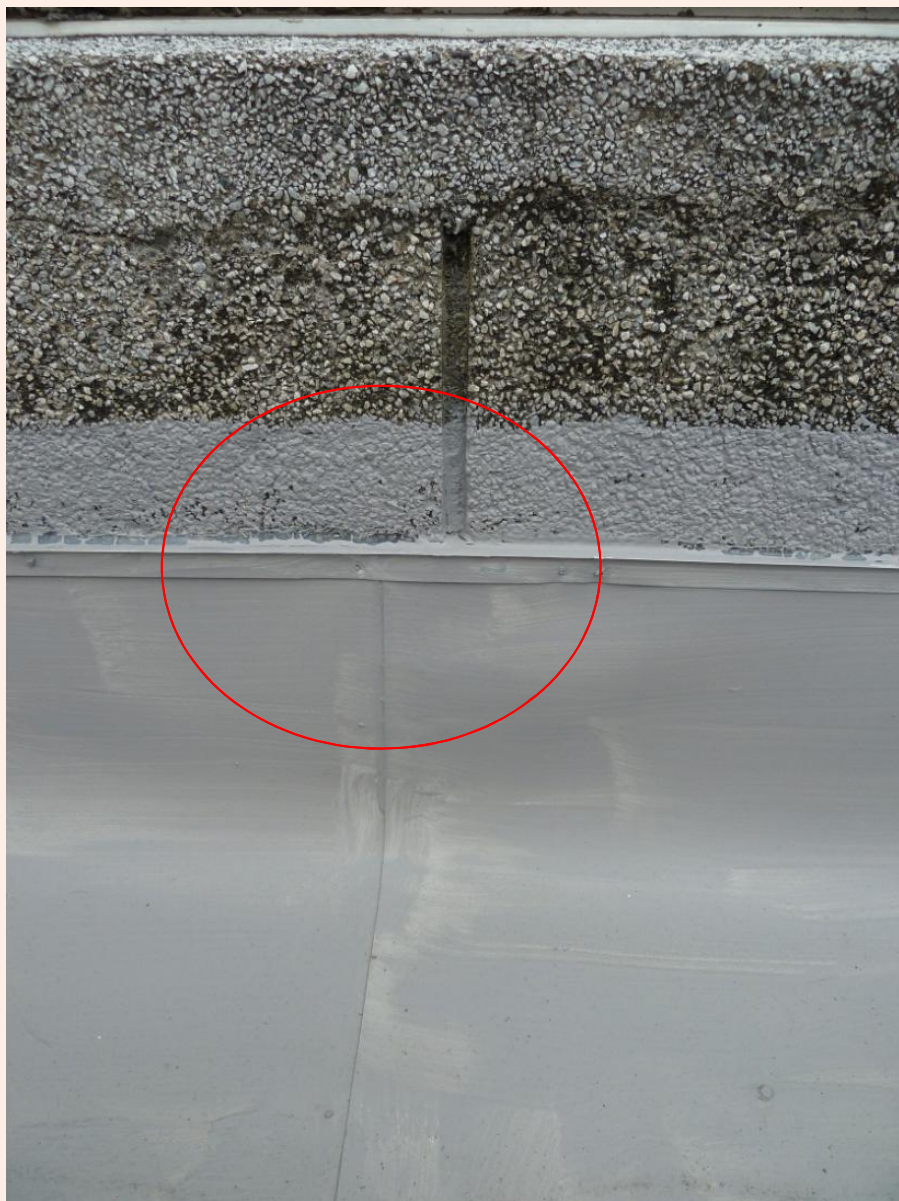
## ( 6 ) 其他注意事項 ..... 06

不佳

图5.4.3-2 屋面泛水构造 (二)

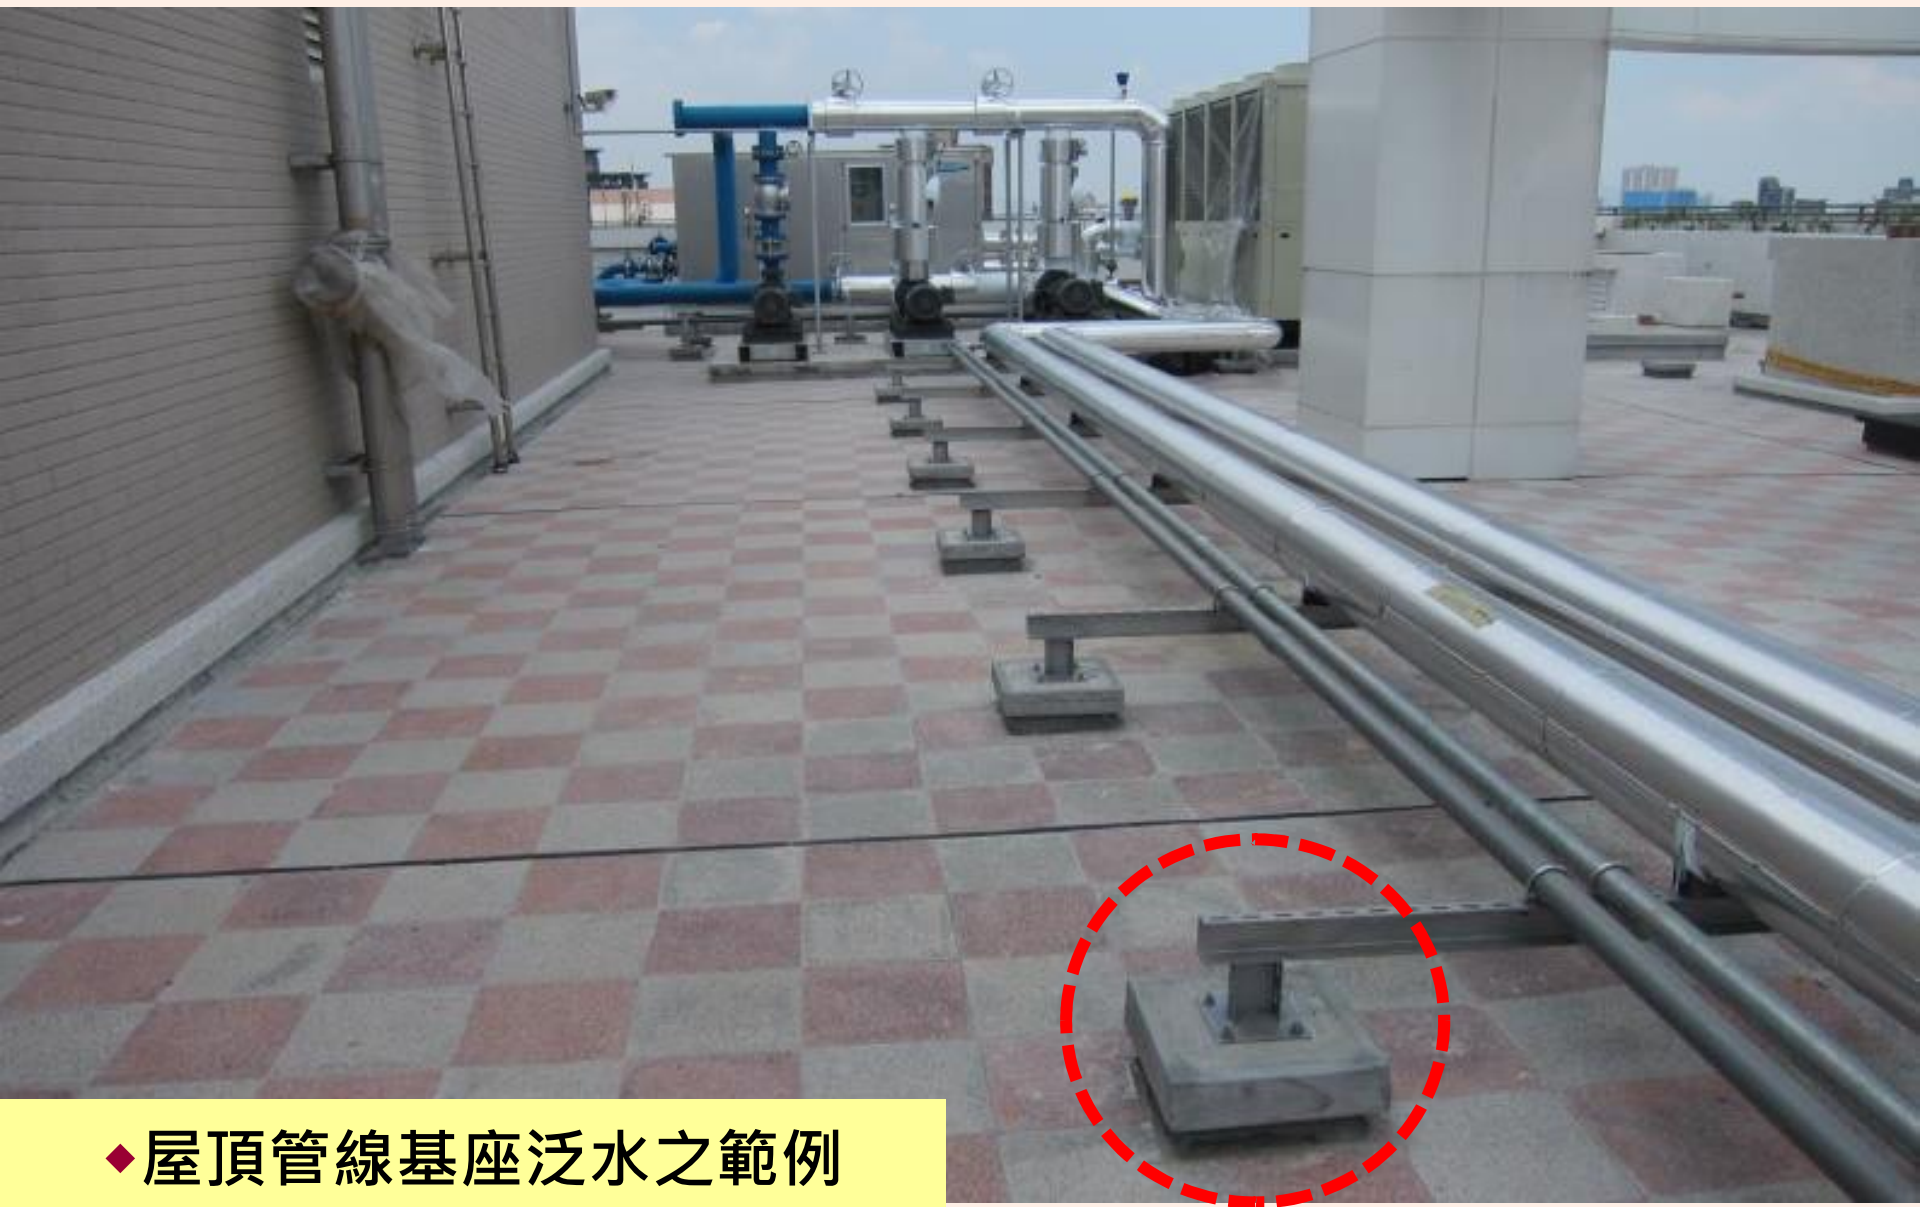
## ( 7 ) 屋面防水優良範例...04

◆屋頂管線基座泛水之範例

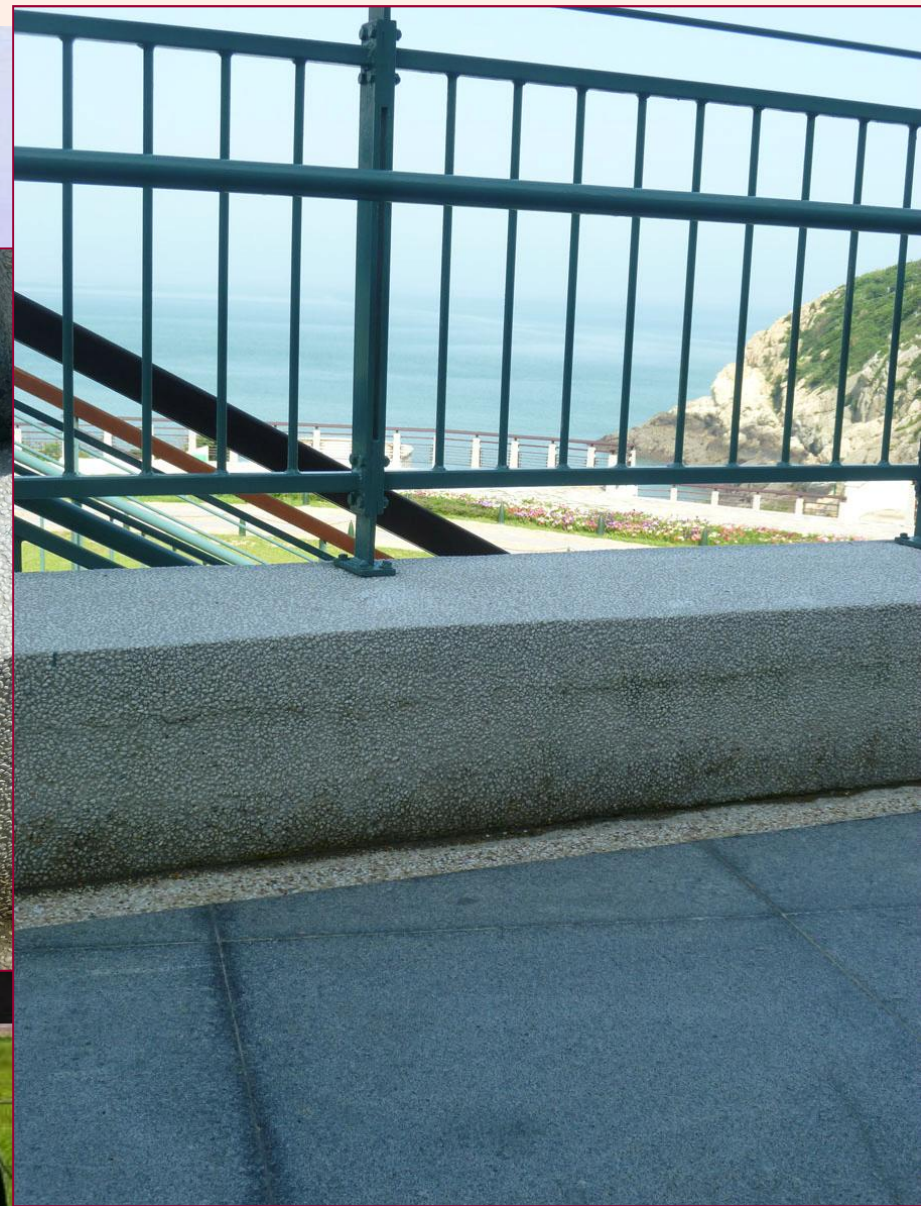
## ( 7 ) 屋面防水優良範例...06

◆遊客中心之露台排水淺溝

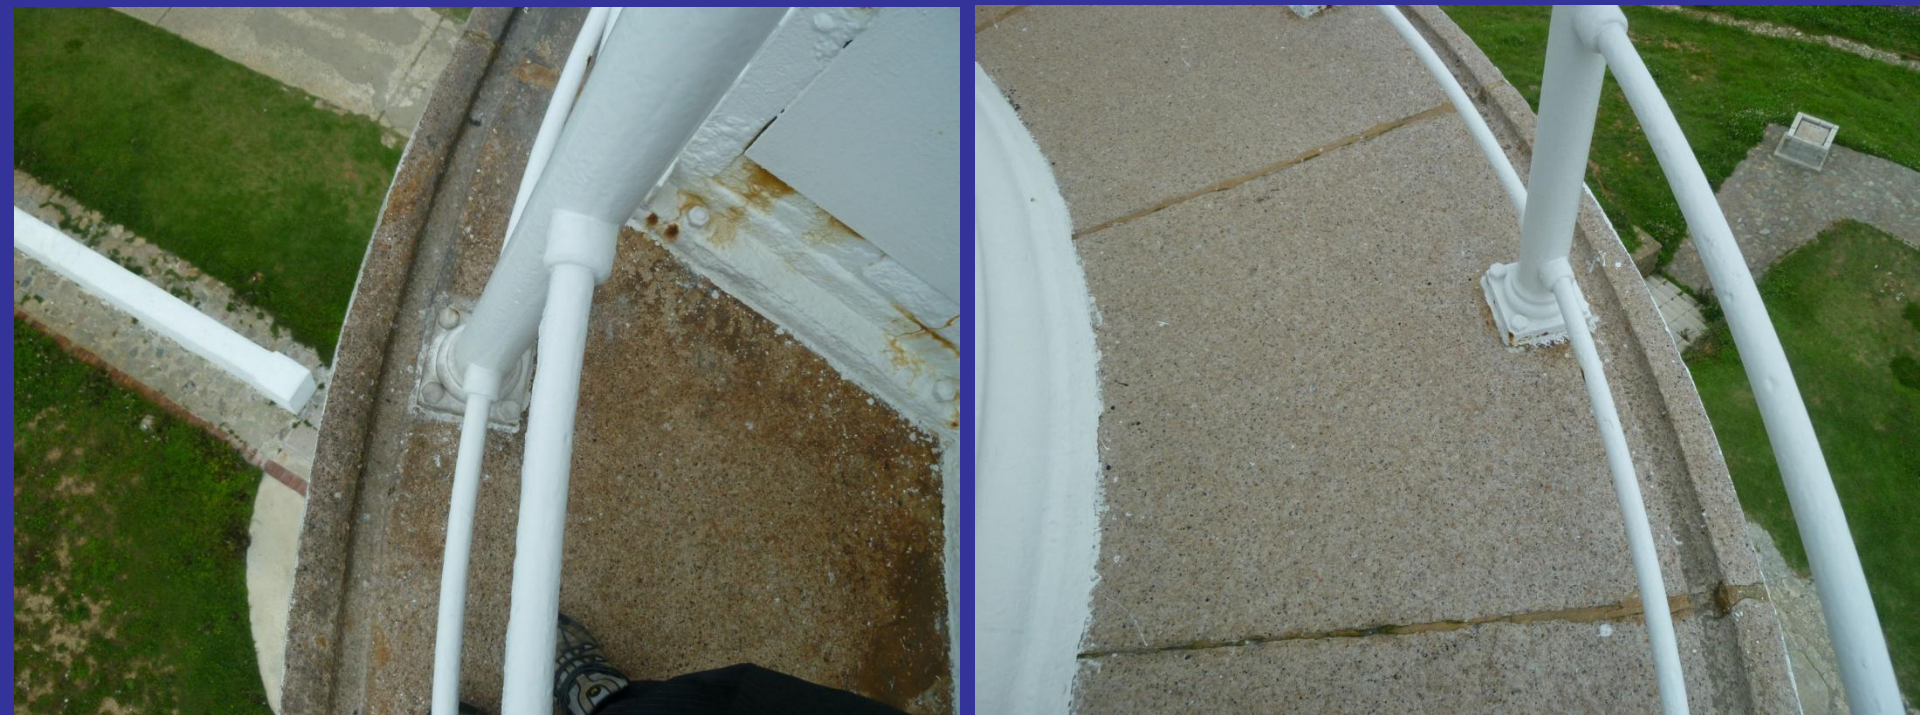
## ( 7 ) 屋面防水優良範例...07

◆東莒燈塔之平台排水淺溝

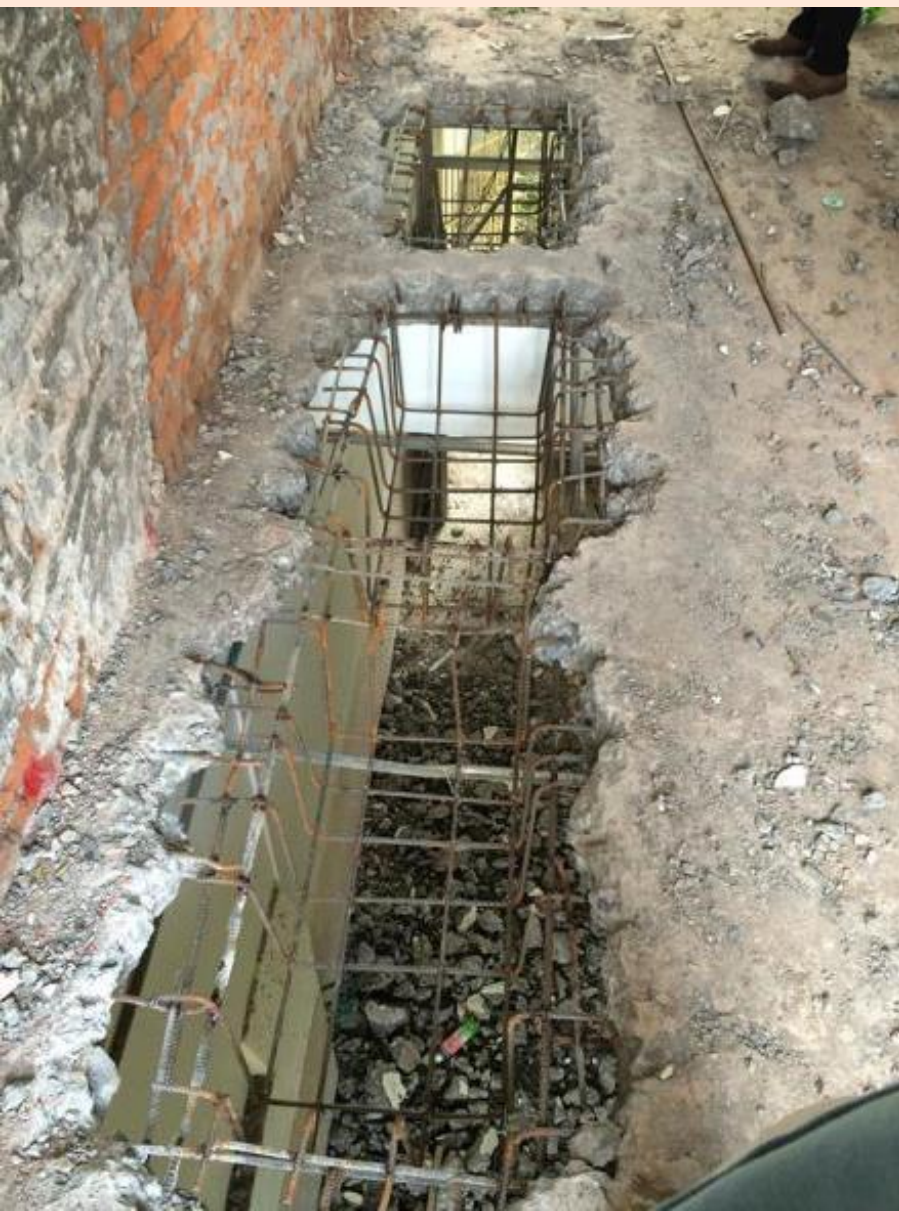
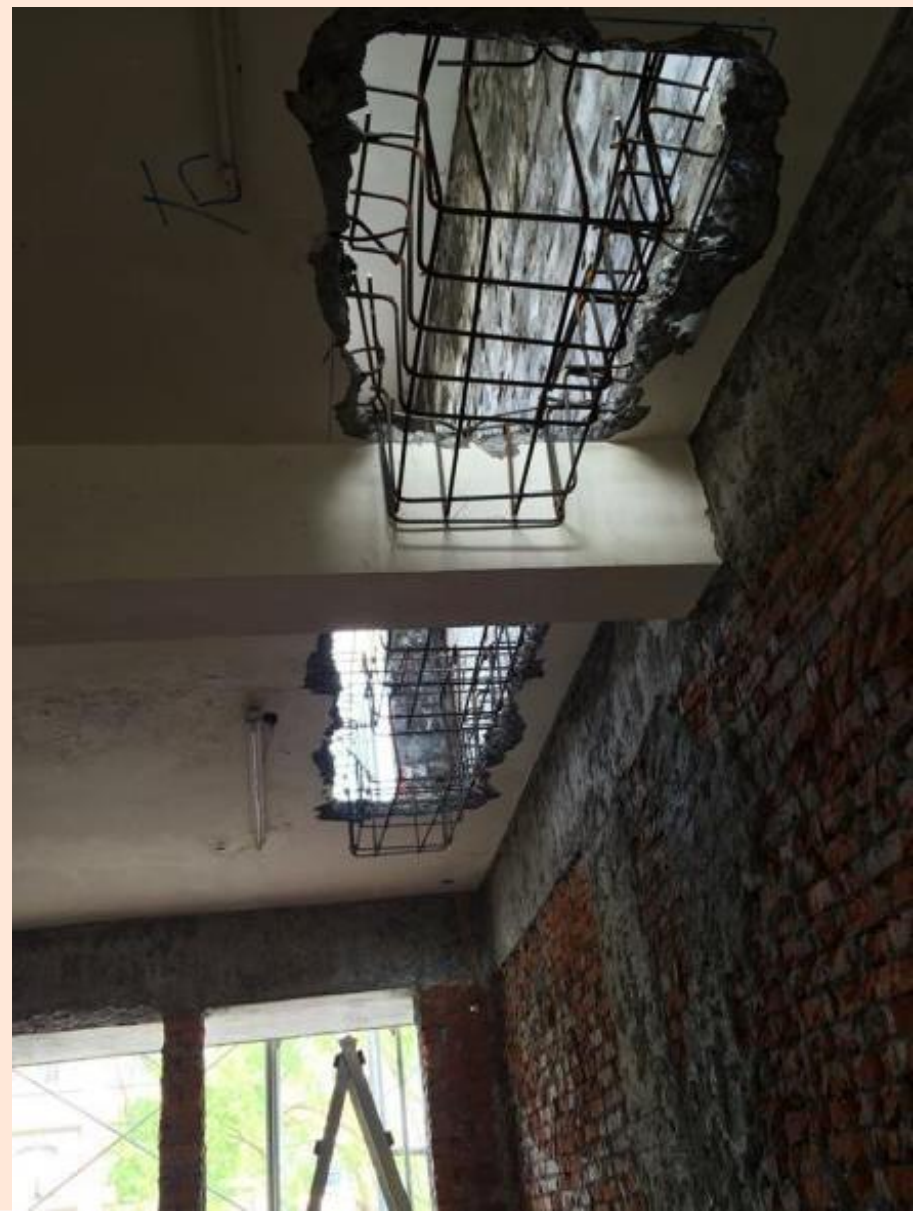
## ◆ 鋼筋彎折續接降板工法施作

錯

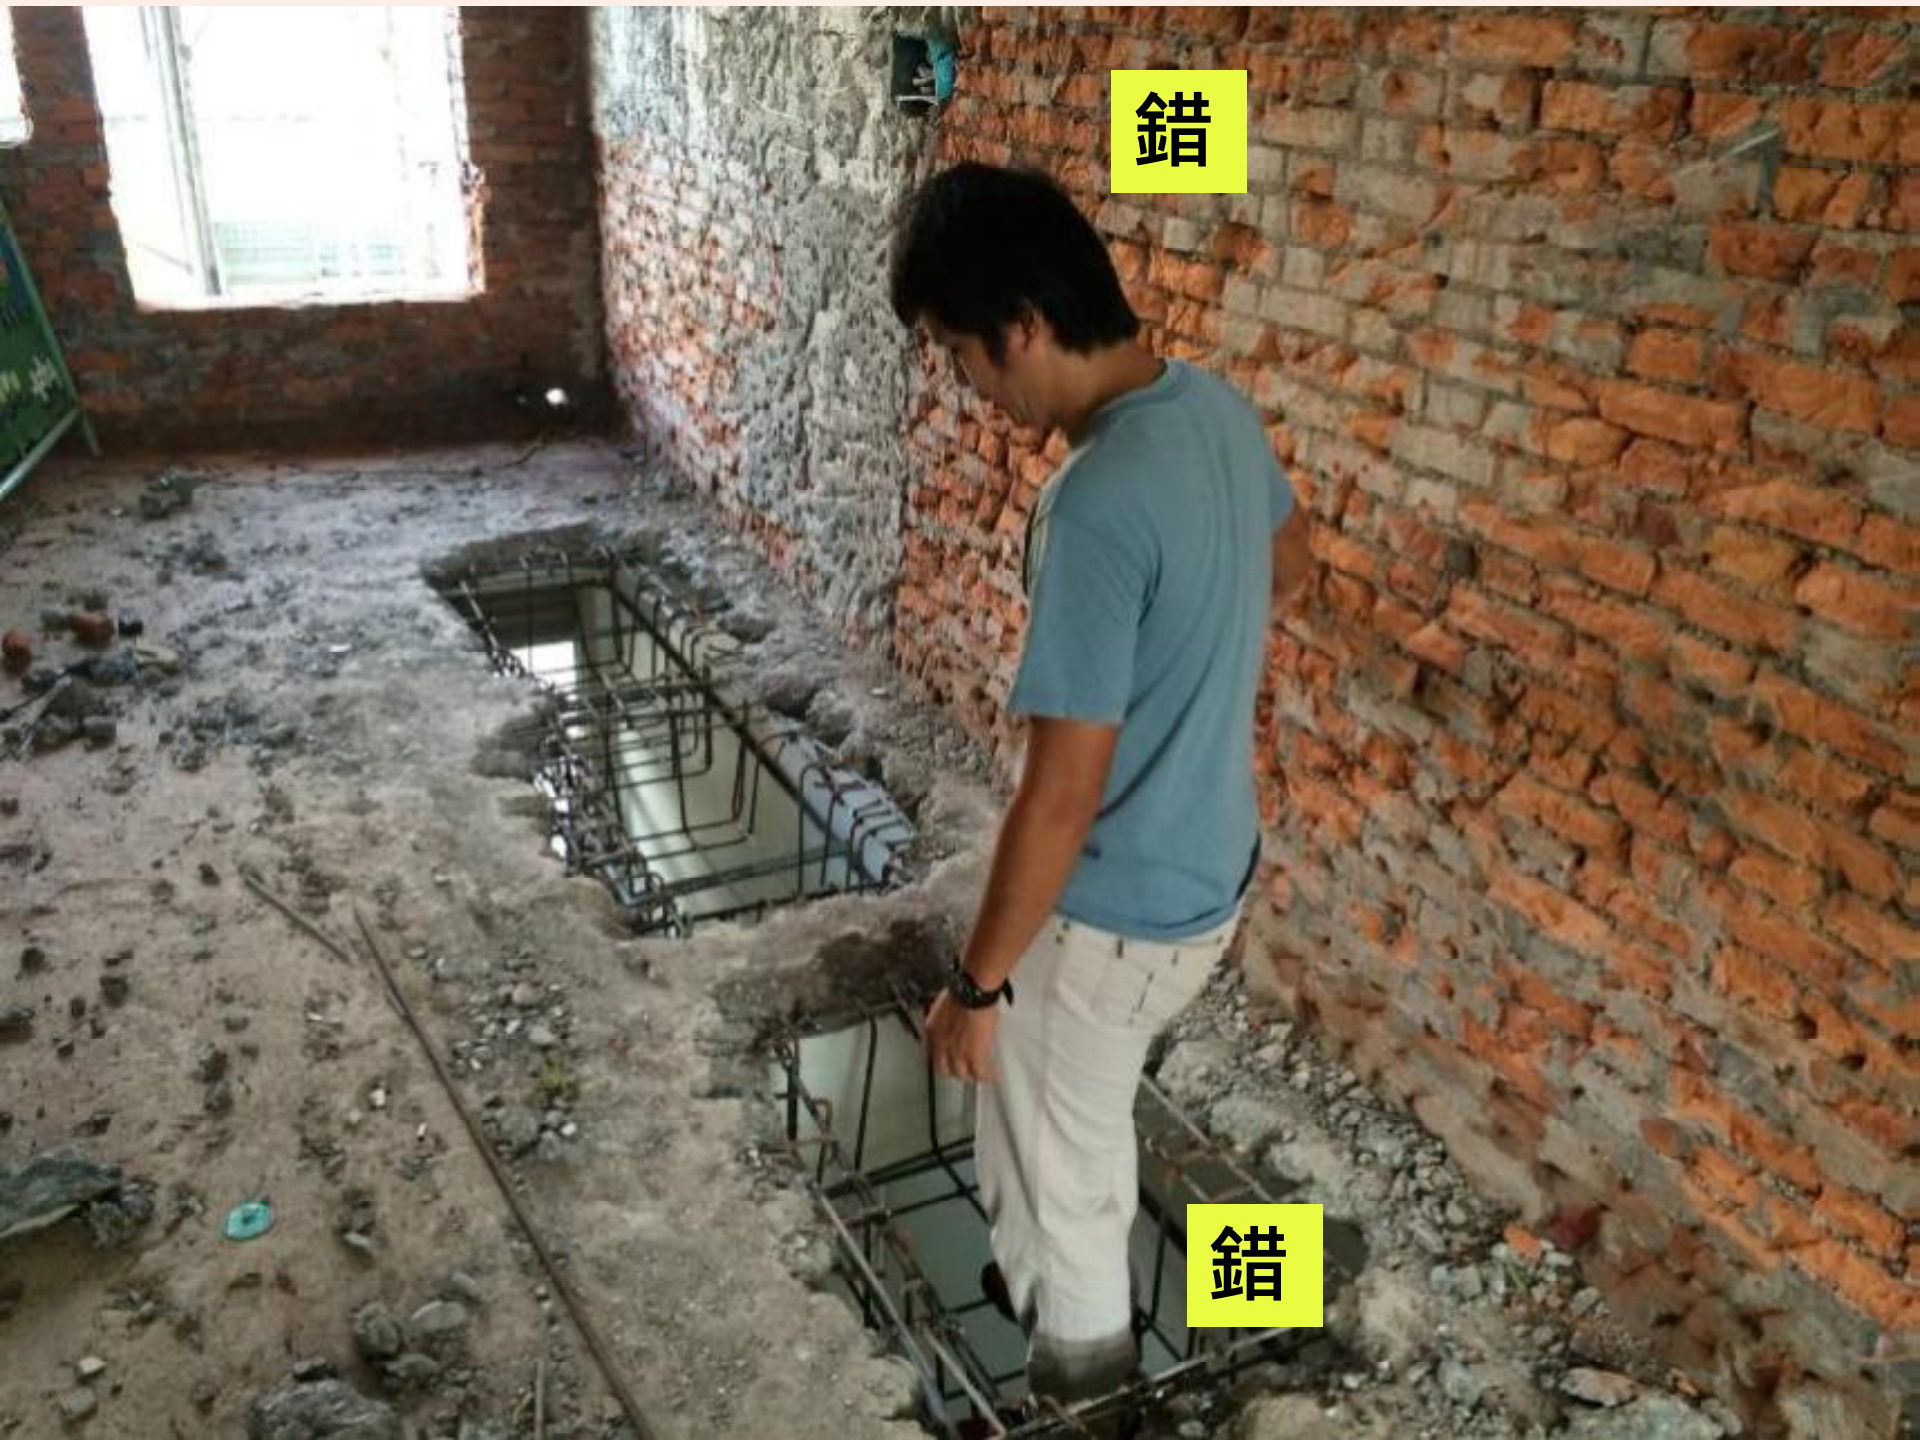
# ◆ 降板施作現場工程照片

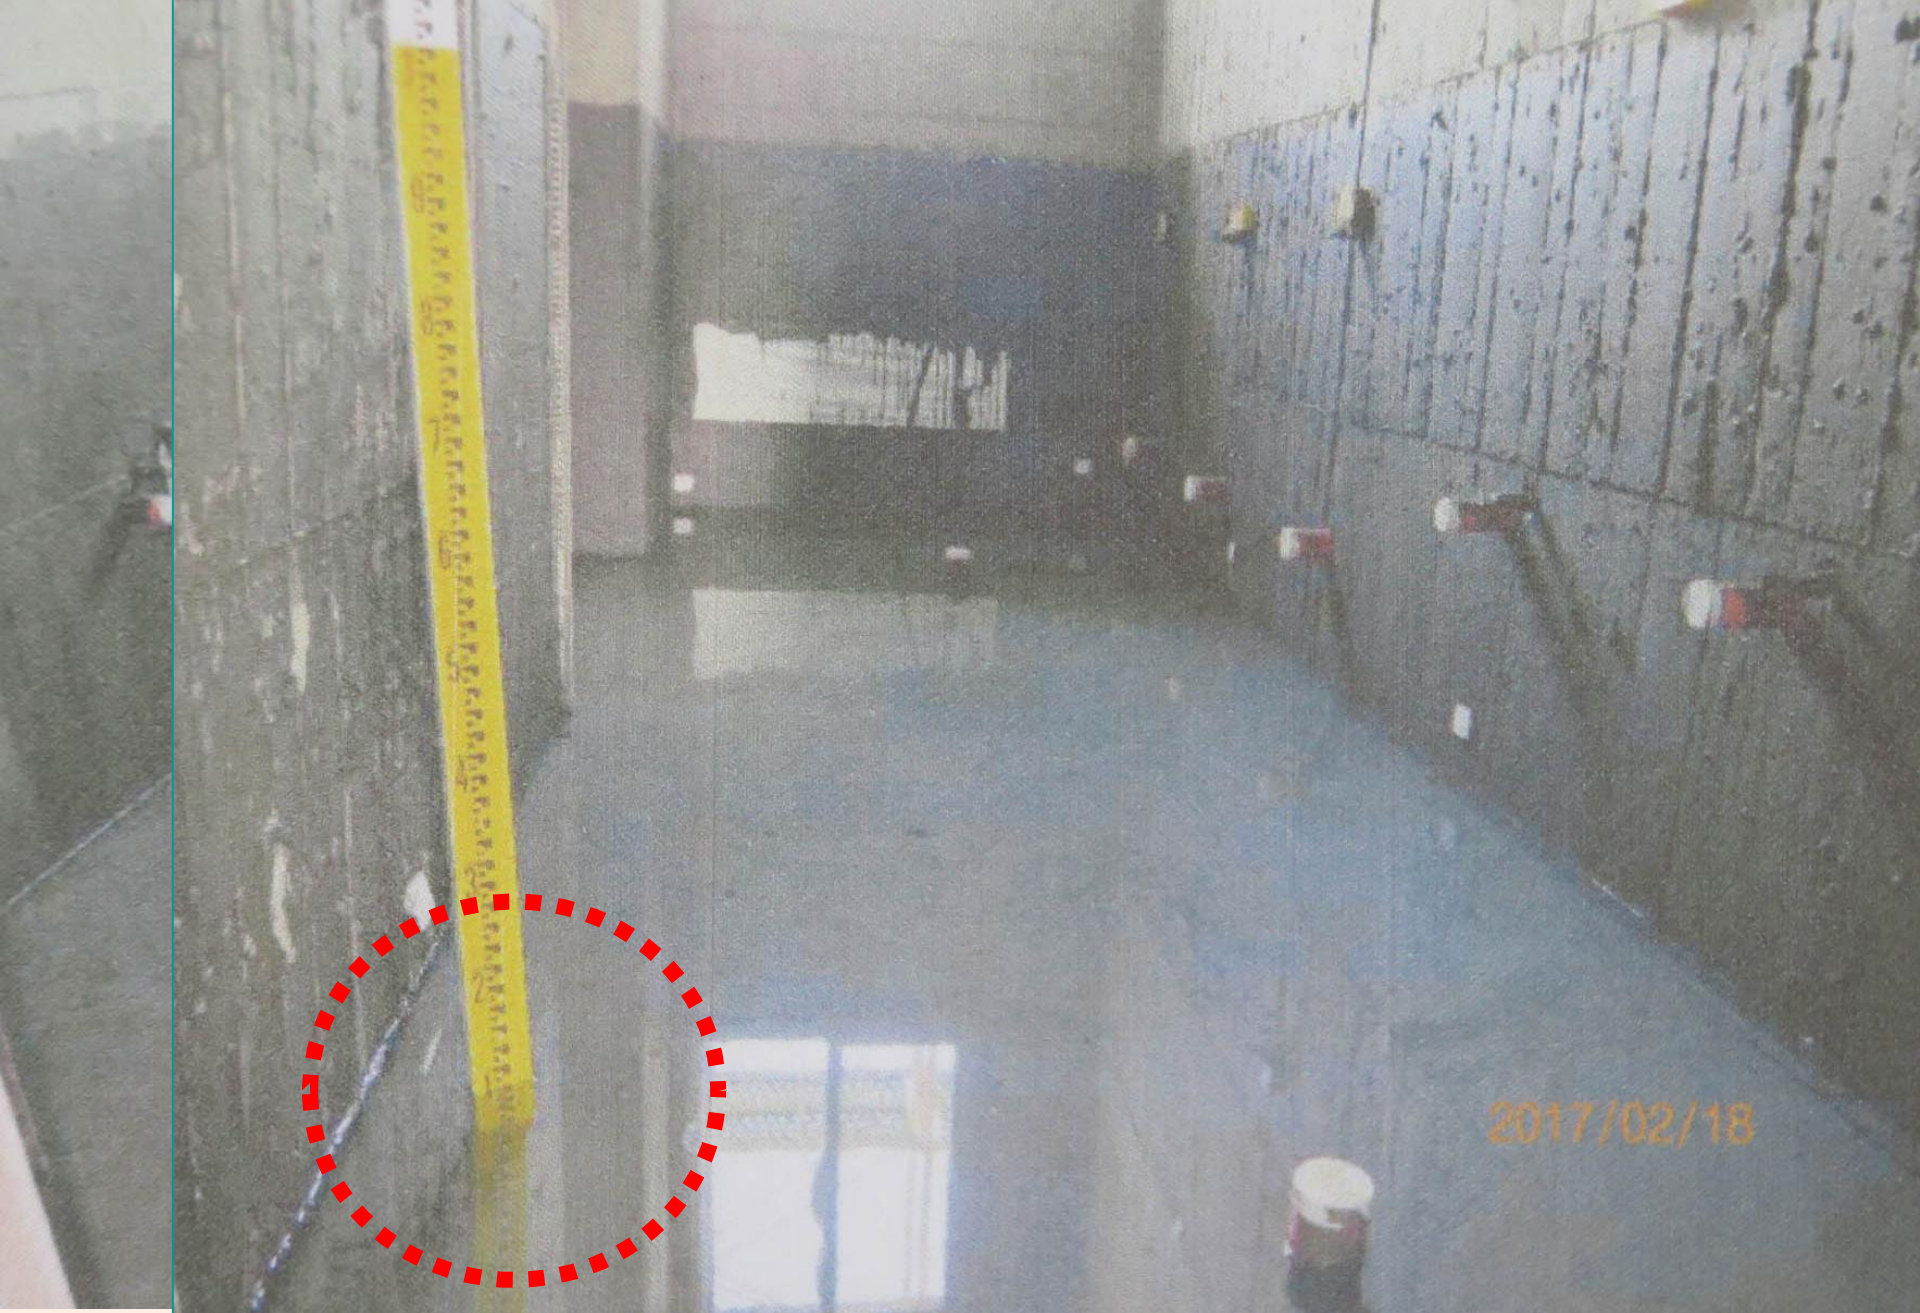
## 2. 地坪防水層完成後未試水
