# 建築物防水工程施工管理實務

講員：趙修美  
108年11月13日

## 1.1 屋面防水工程之施工缺失

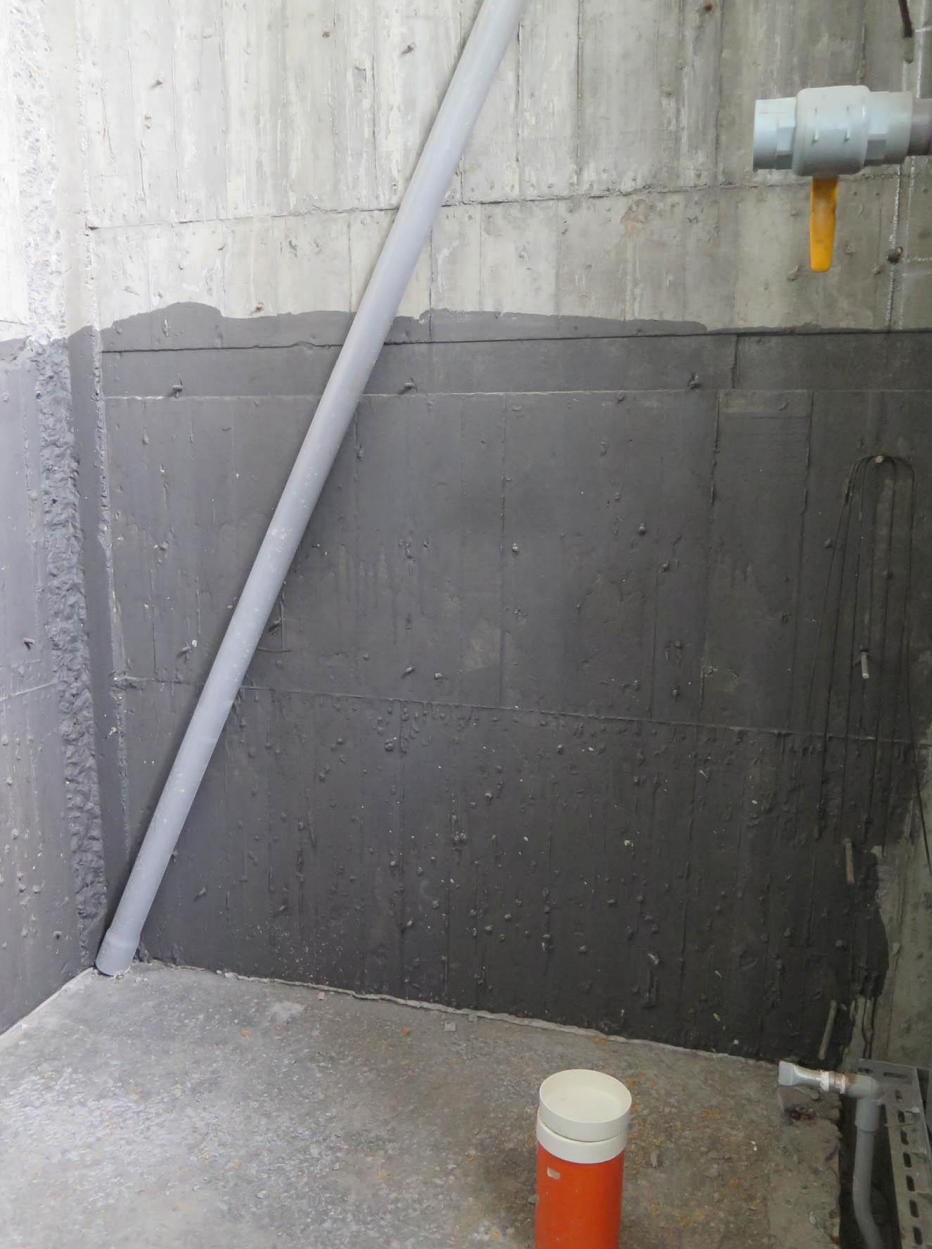
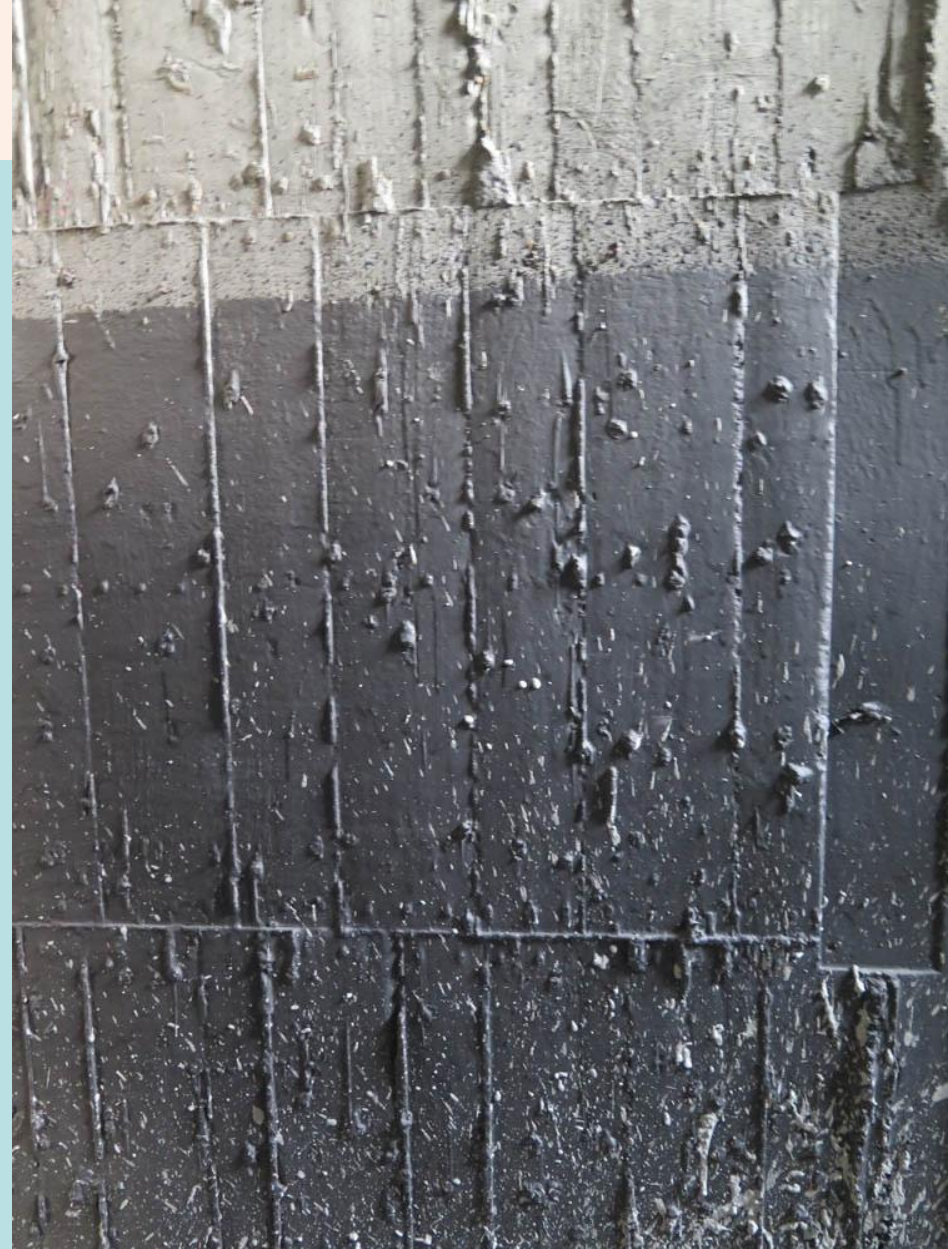
2. 地坪防水層完成後 - 未試水

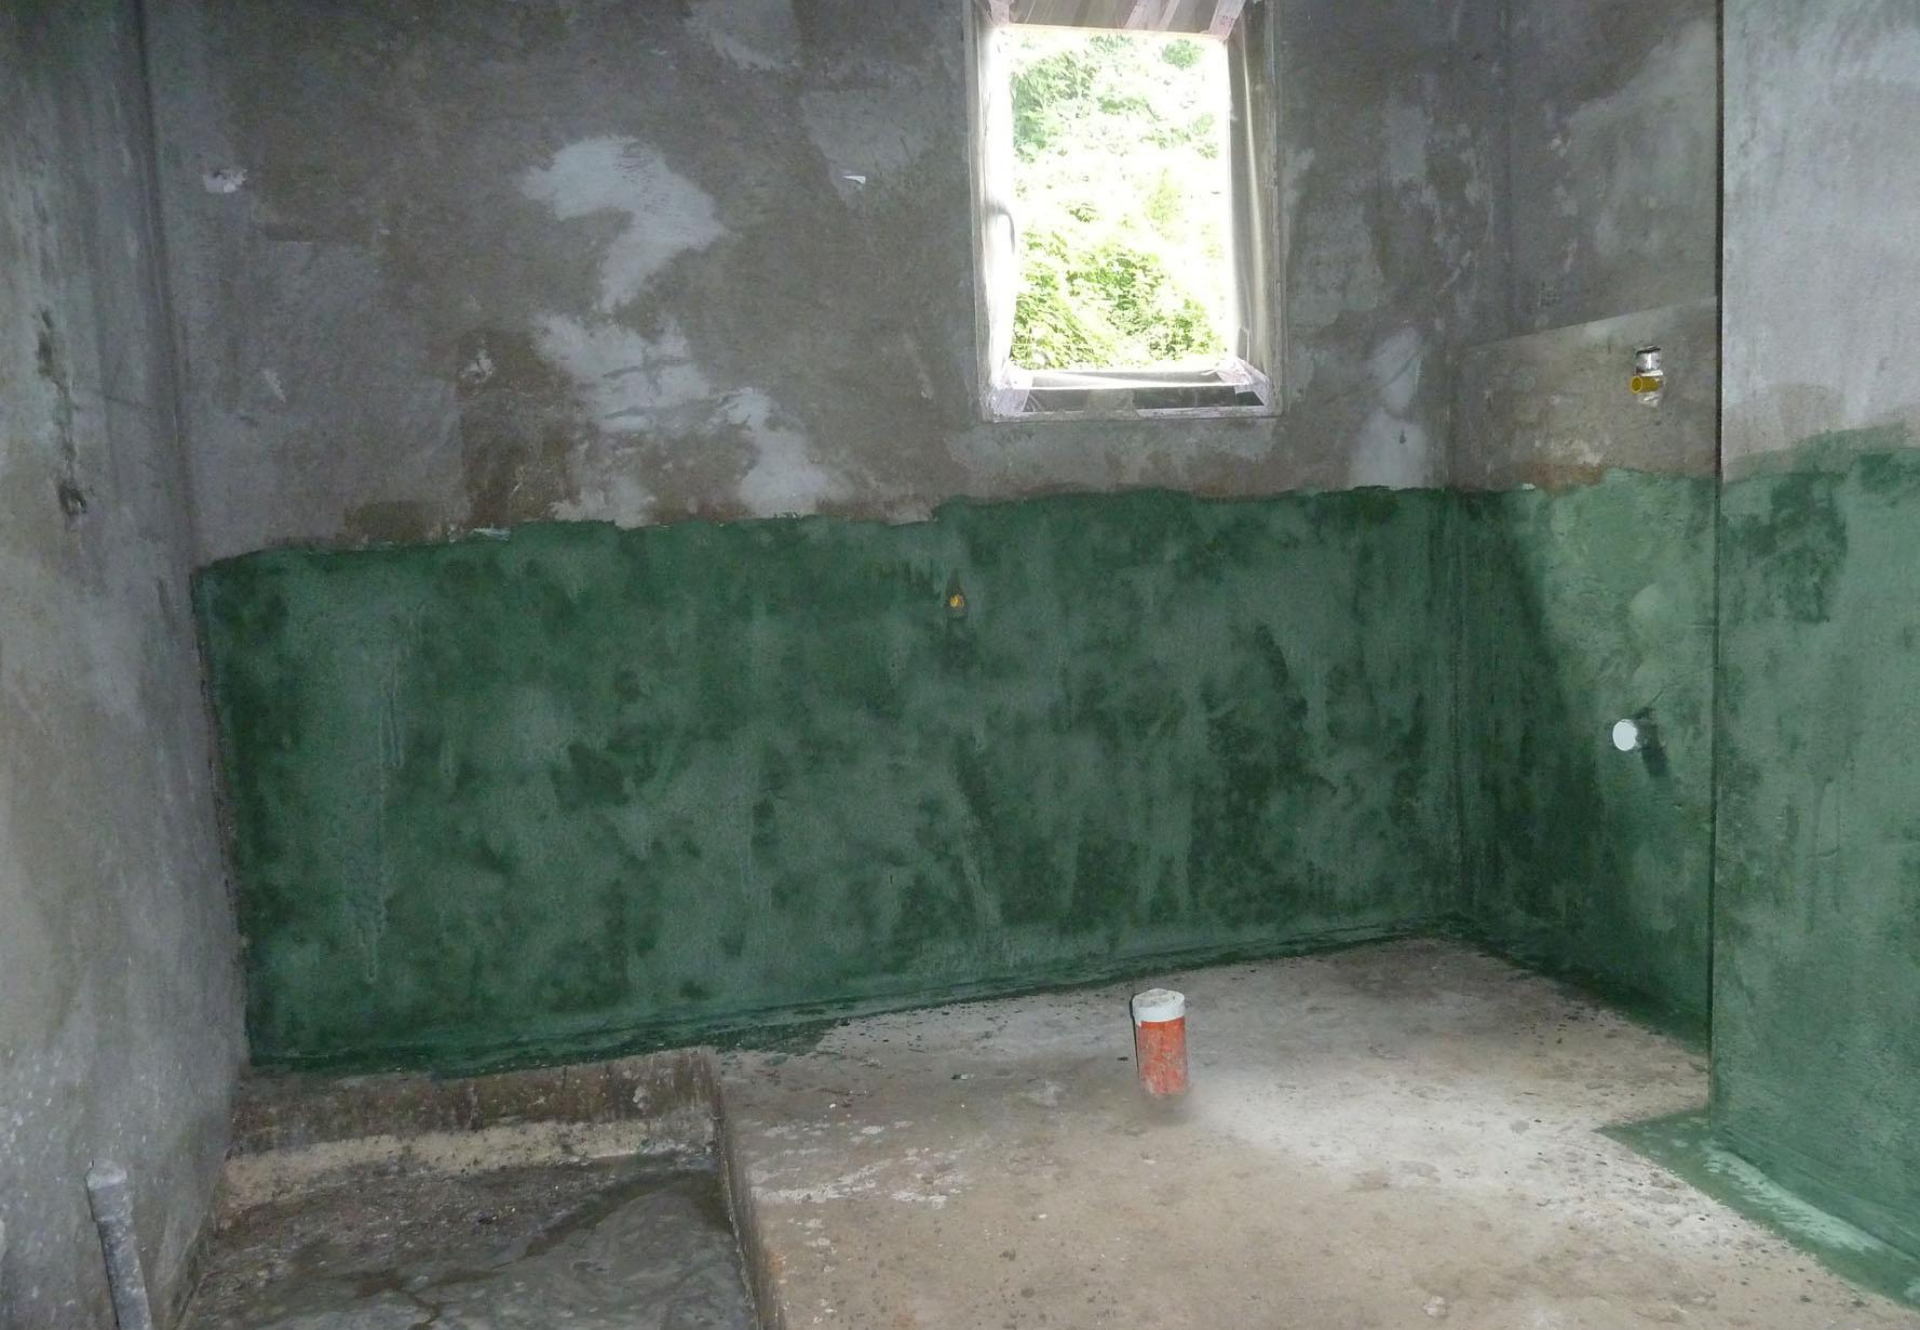
3. 地坪與牆面未施作倒角另防水膜無法確認厚度

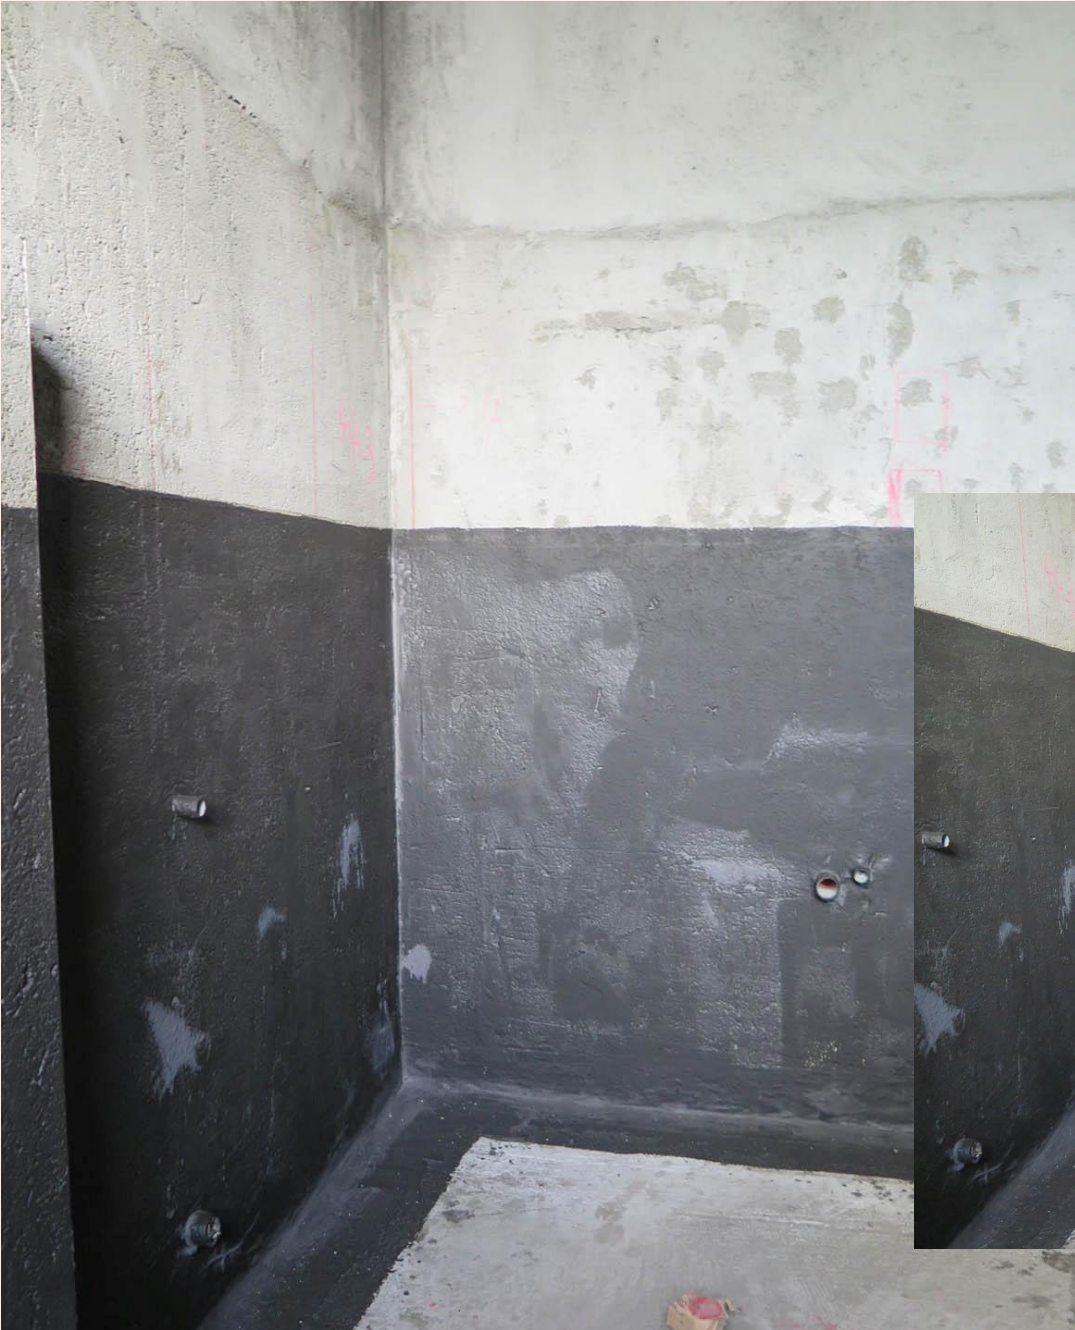
3. 地坪與牆面未施作倒角另防水膜無法確認厚度

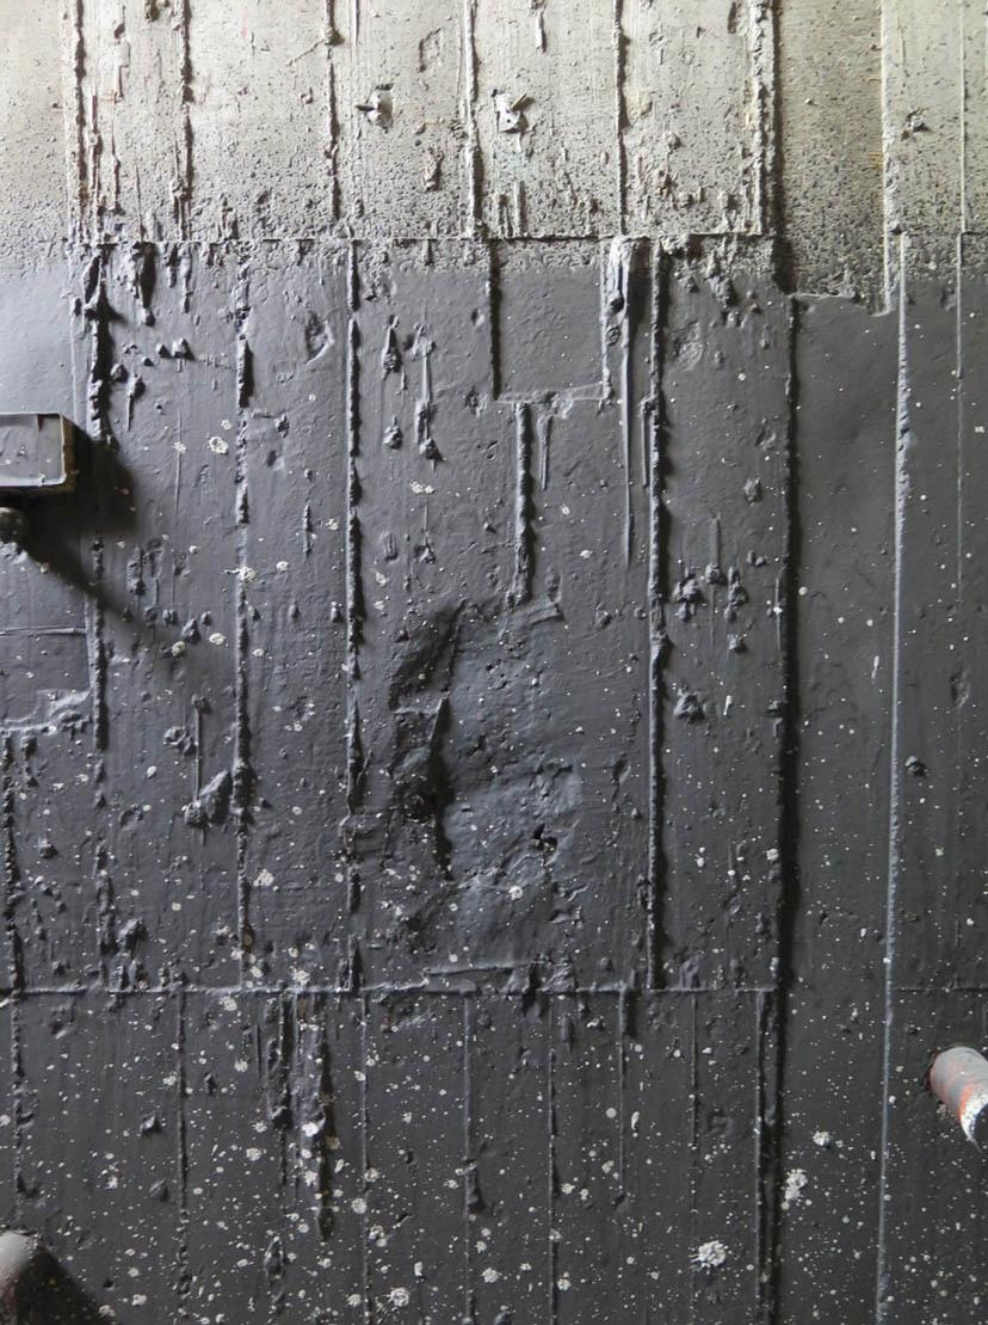
3. 地坪與牆面未施作倒角另防水膜無法確認厚度

◆ 彈泥加七里石

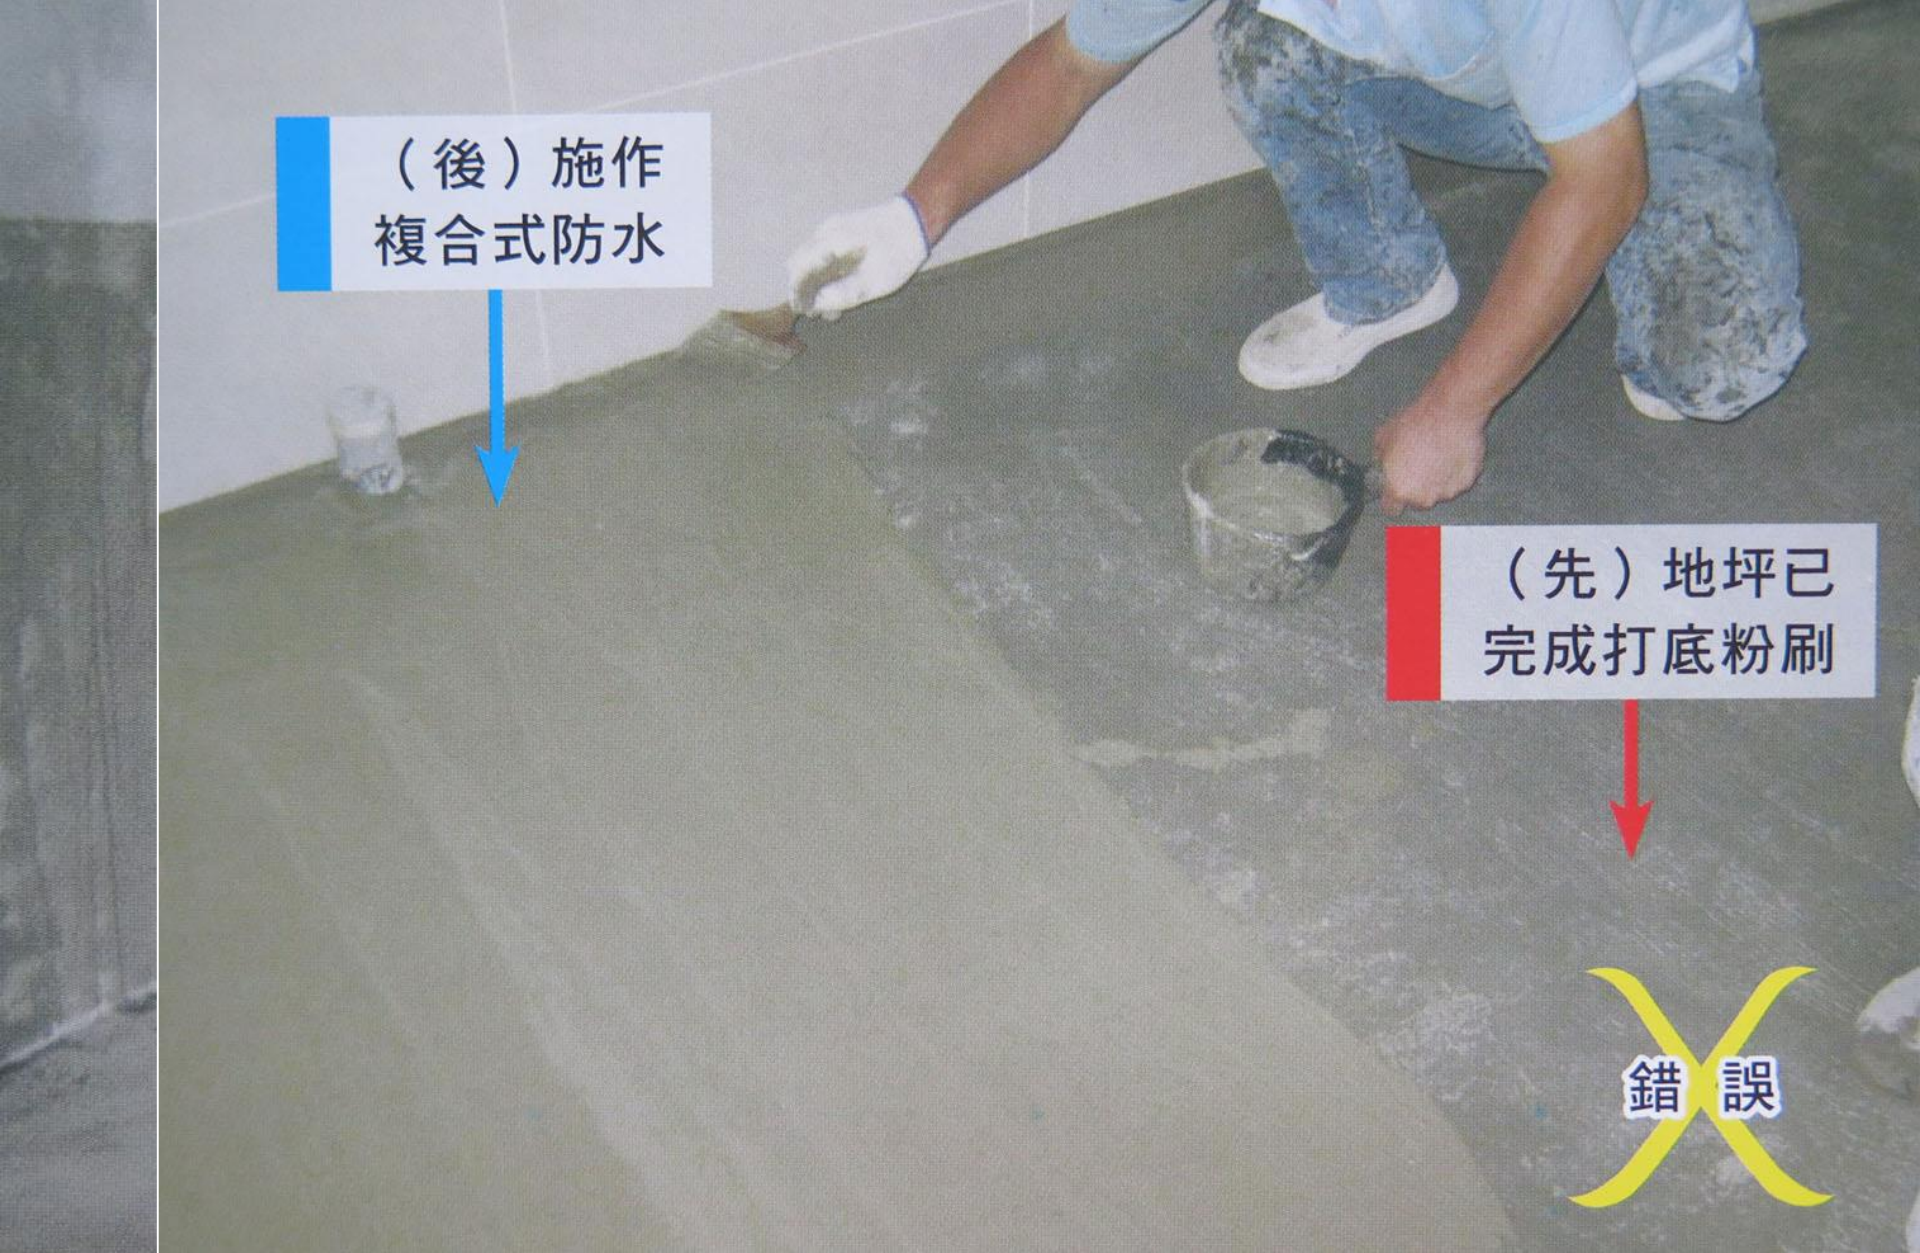
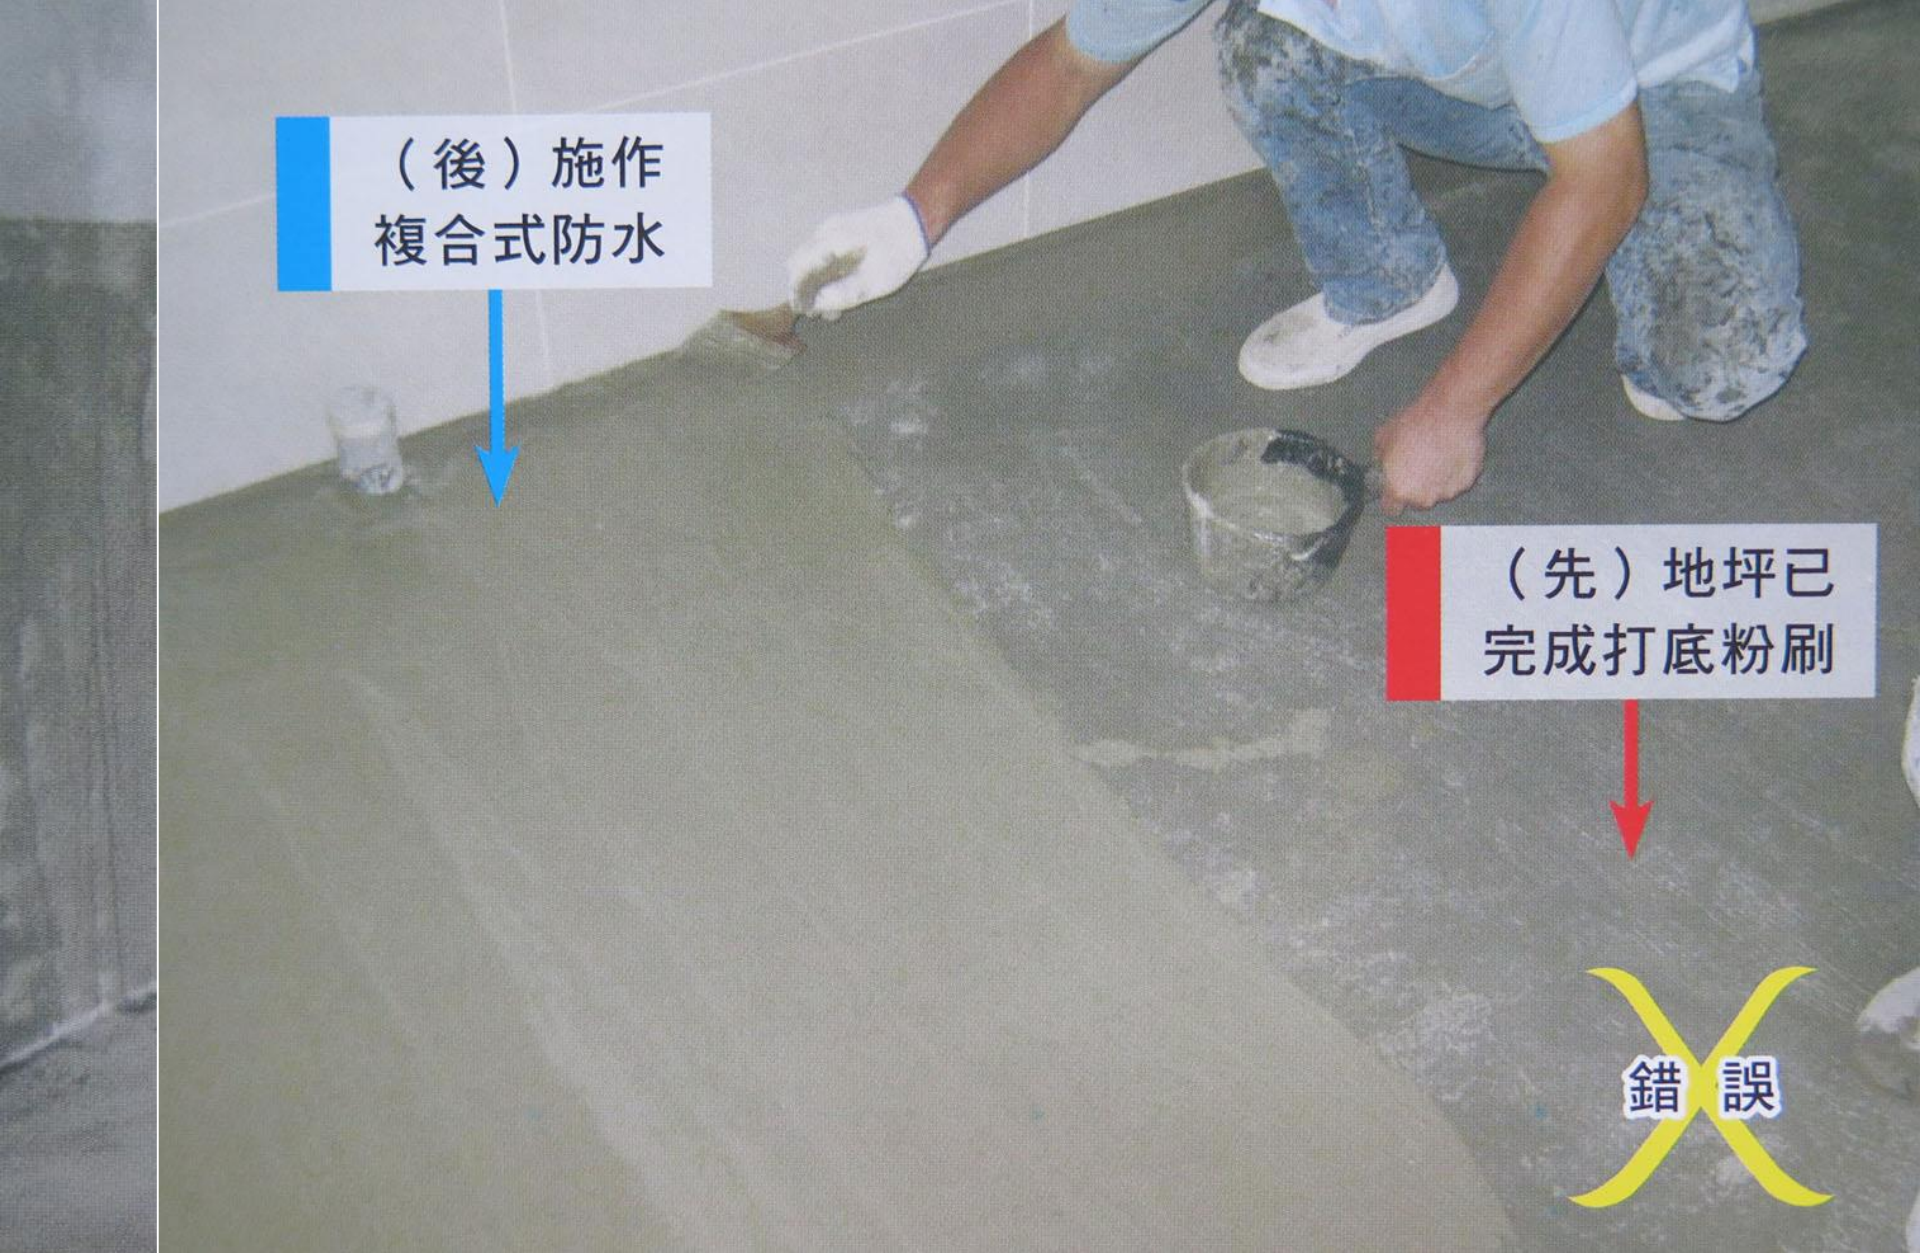
(後) 施作  
複合式防水

(先) 地坪已  
完成打底粉刷

錯誤

4. RC牆面地坪先進行打底粉刷後再施作防水層，防水材料沒有粉刷面覆蓋保護，將影響其耐久性。

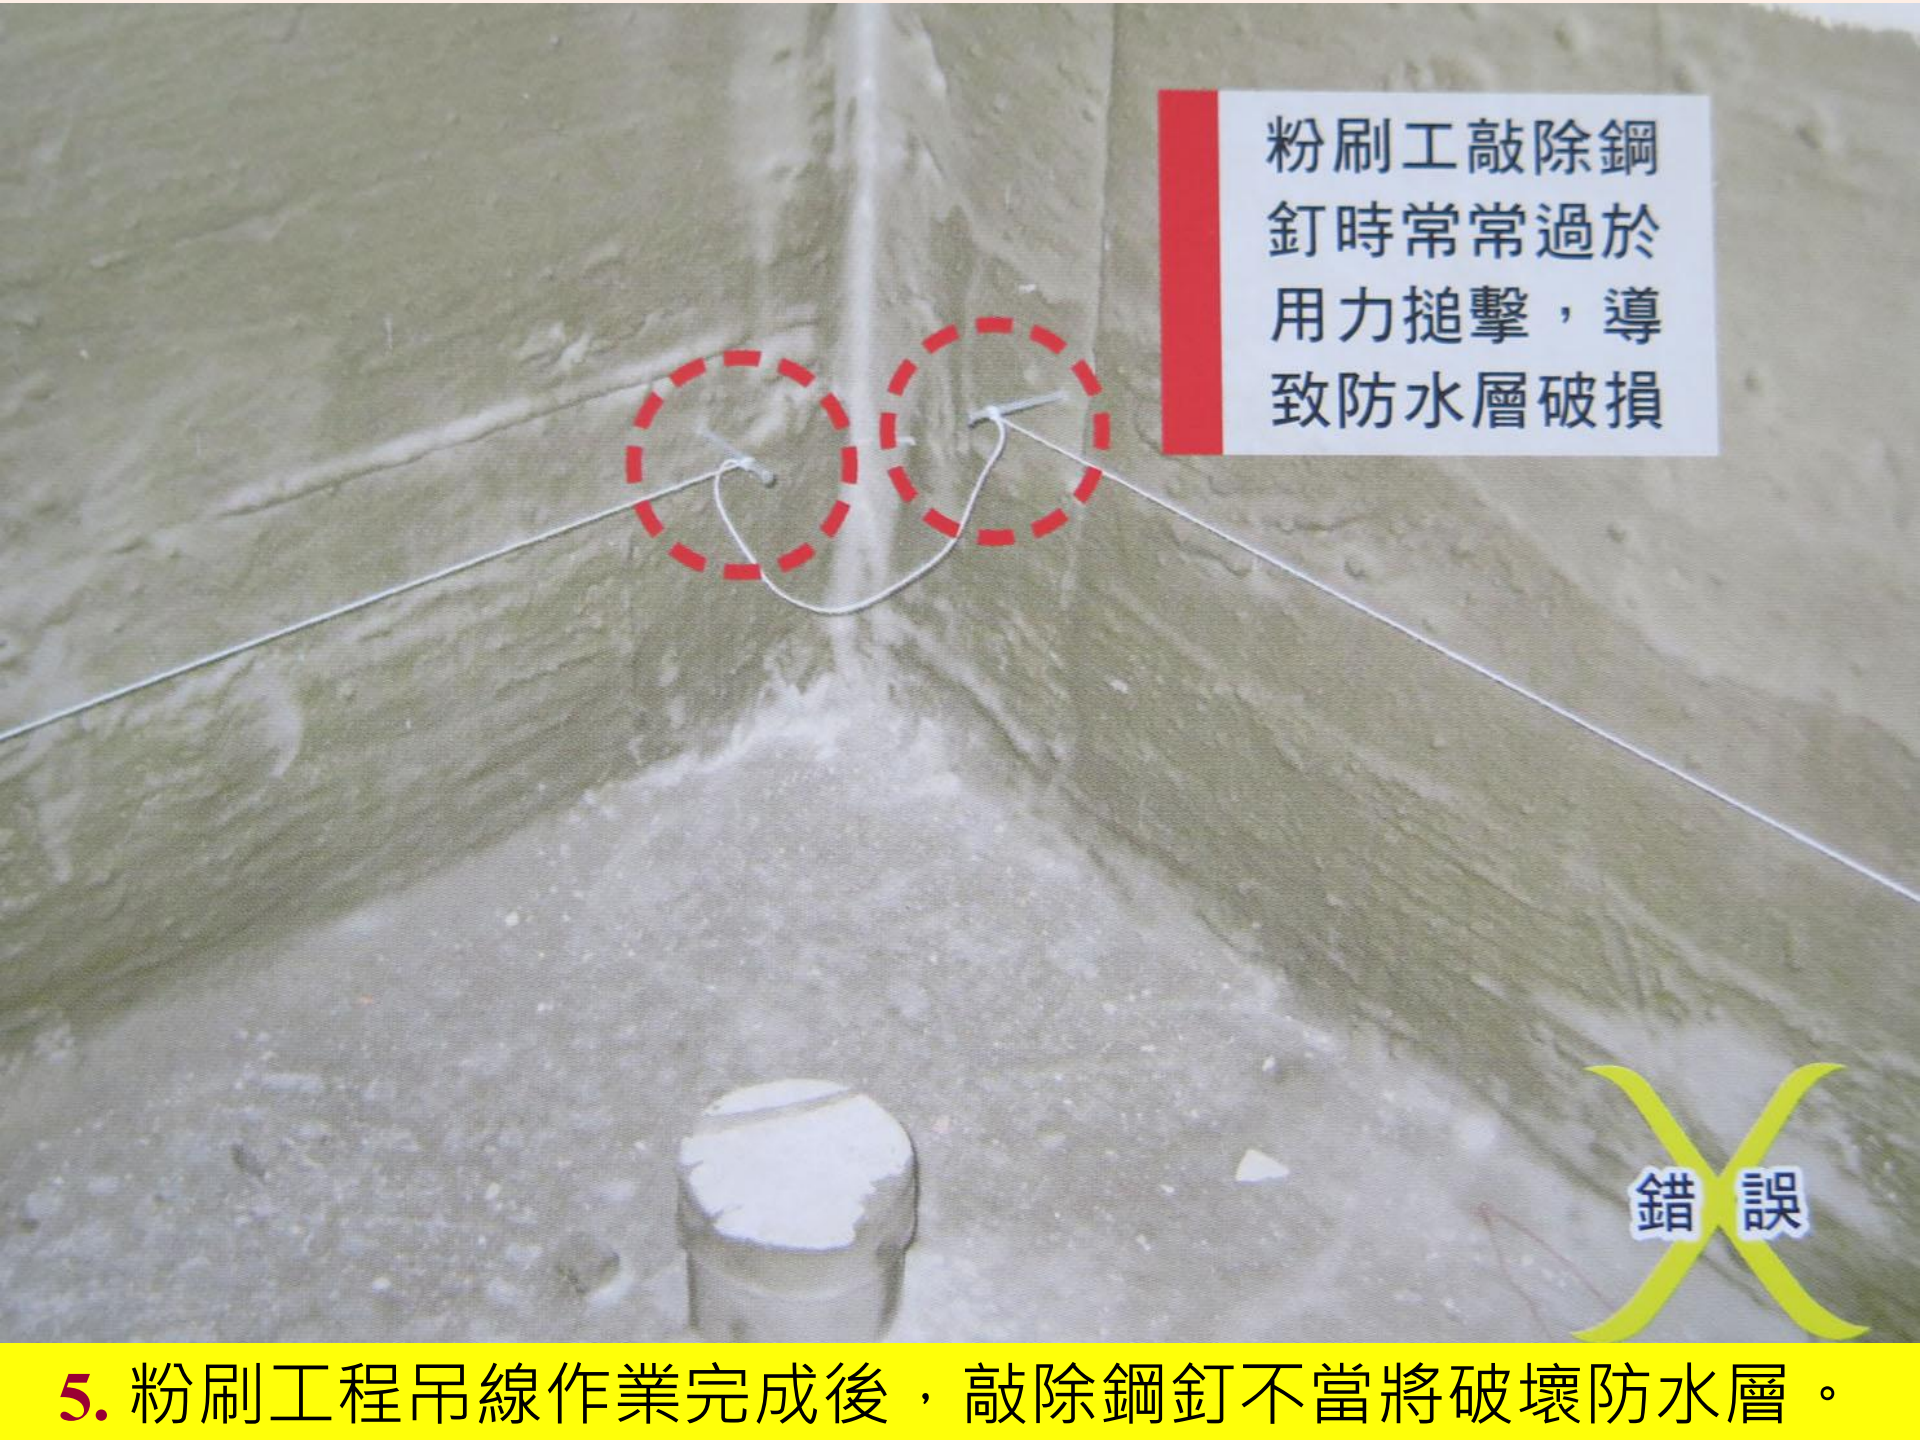
粉刷工敲除鋼  
釘時常常過於  
用力槌擊，導  
致防水層破損

錯 誤

**5.** 粉刷工程吊線作業完成後，敲除鋼釘不當將破壞防水層。

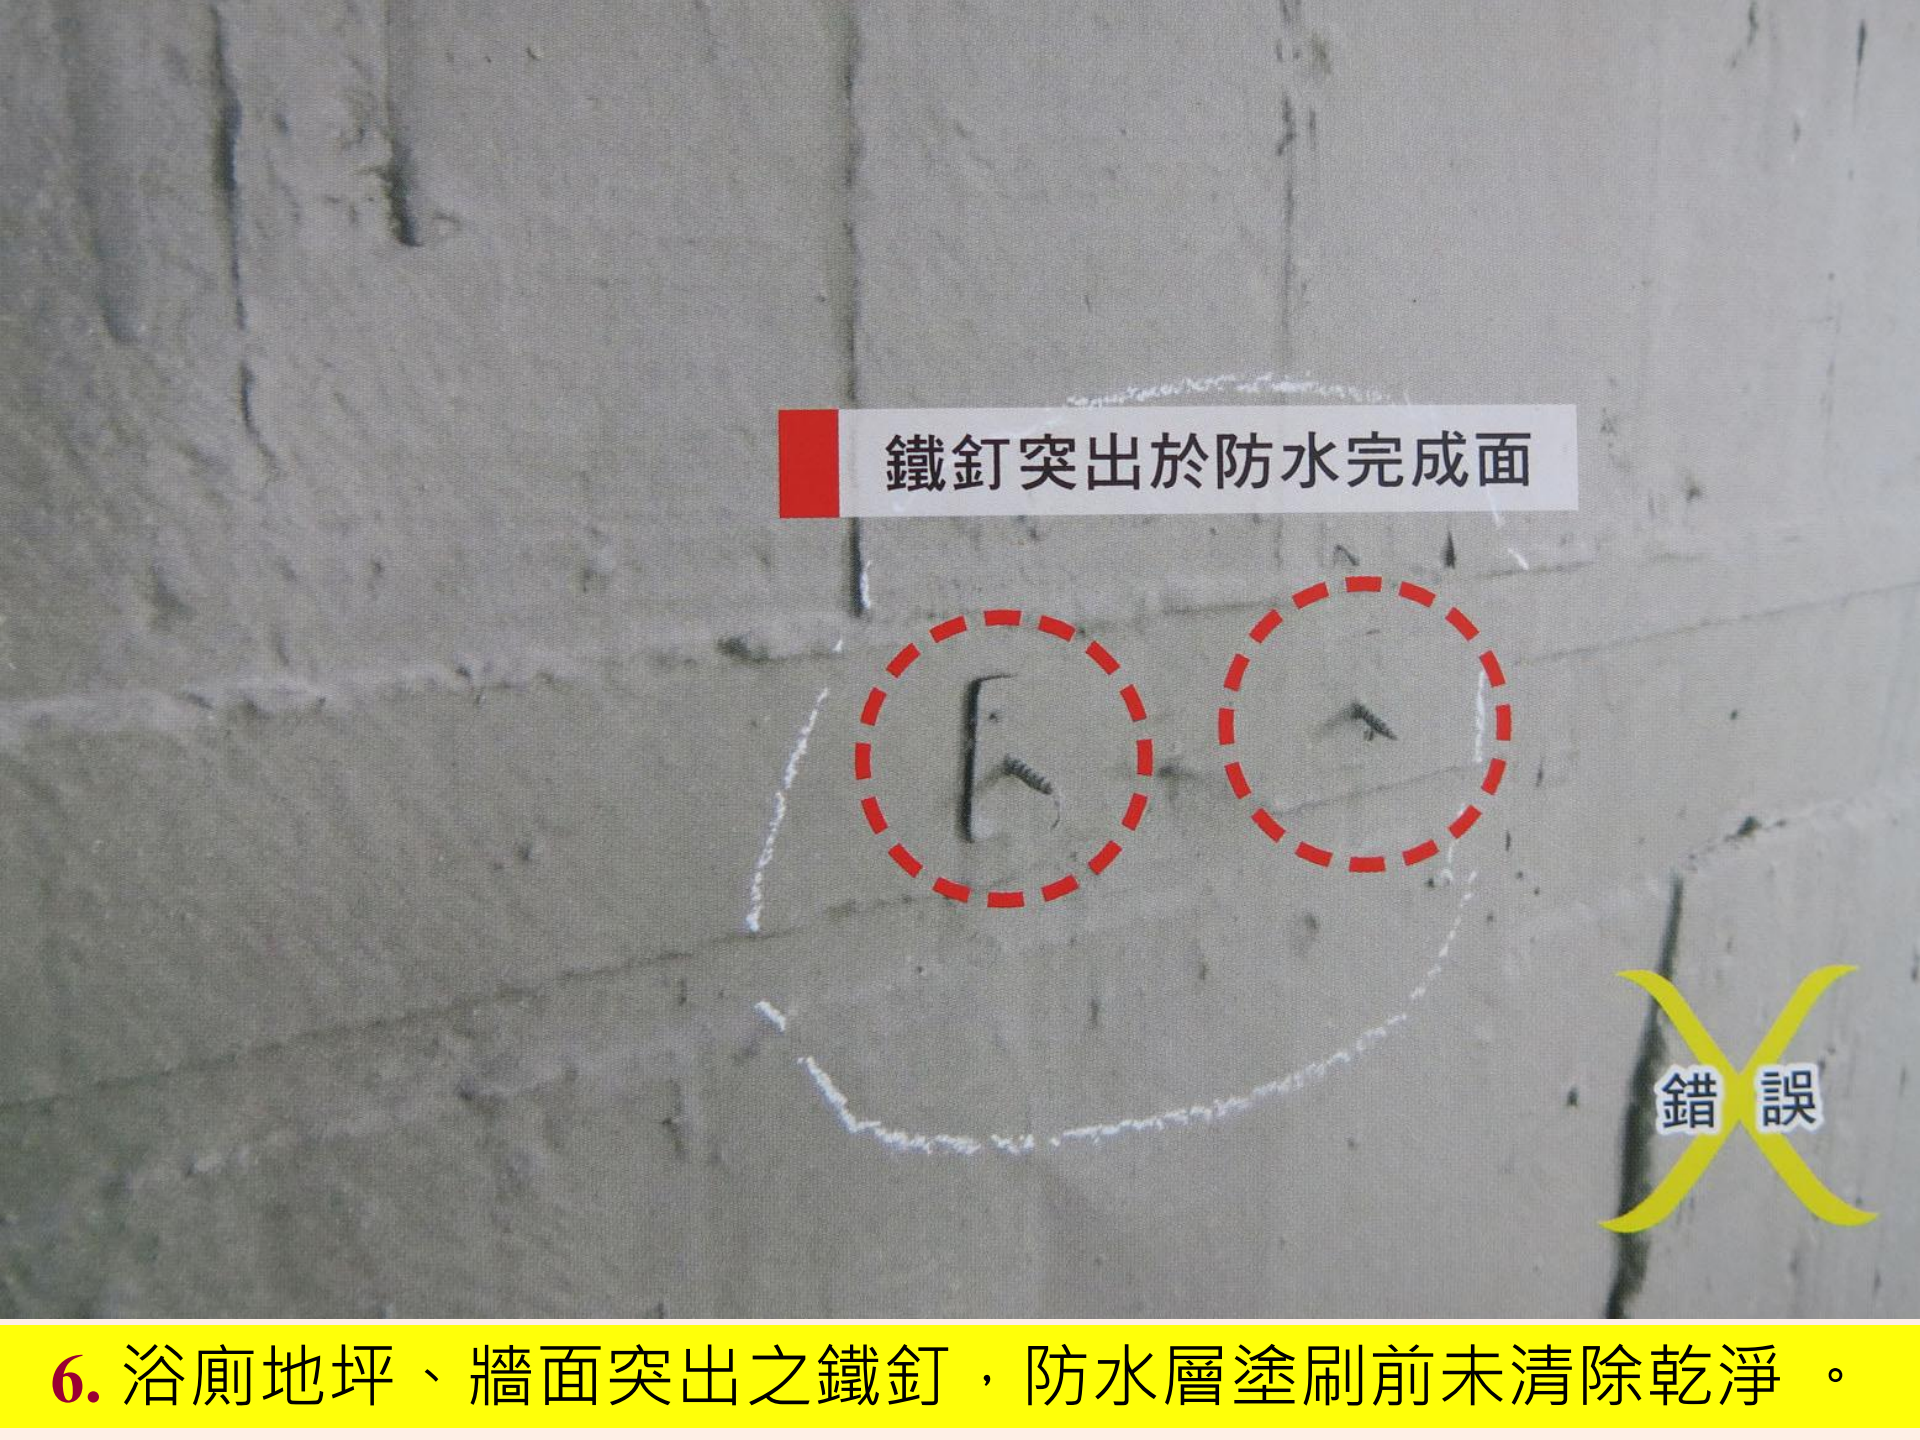
鐵釘突出於防水完成面

錯誤

6. 浴廁地坪、牆面突出之鐵釘，防水層塗刷前未清除乾淨。

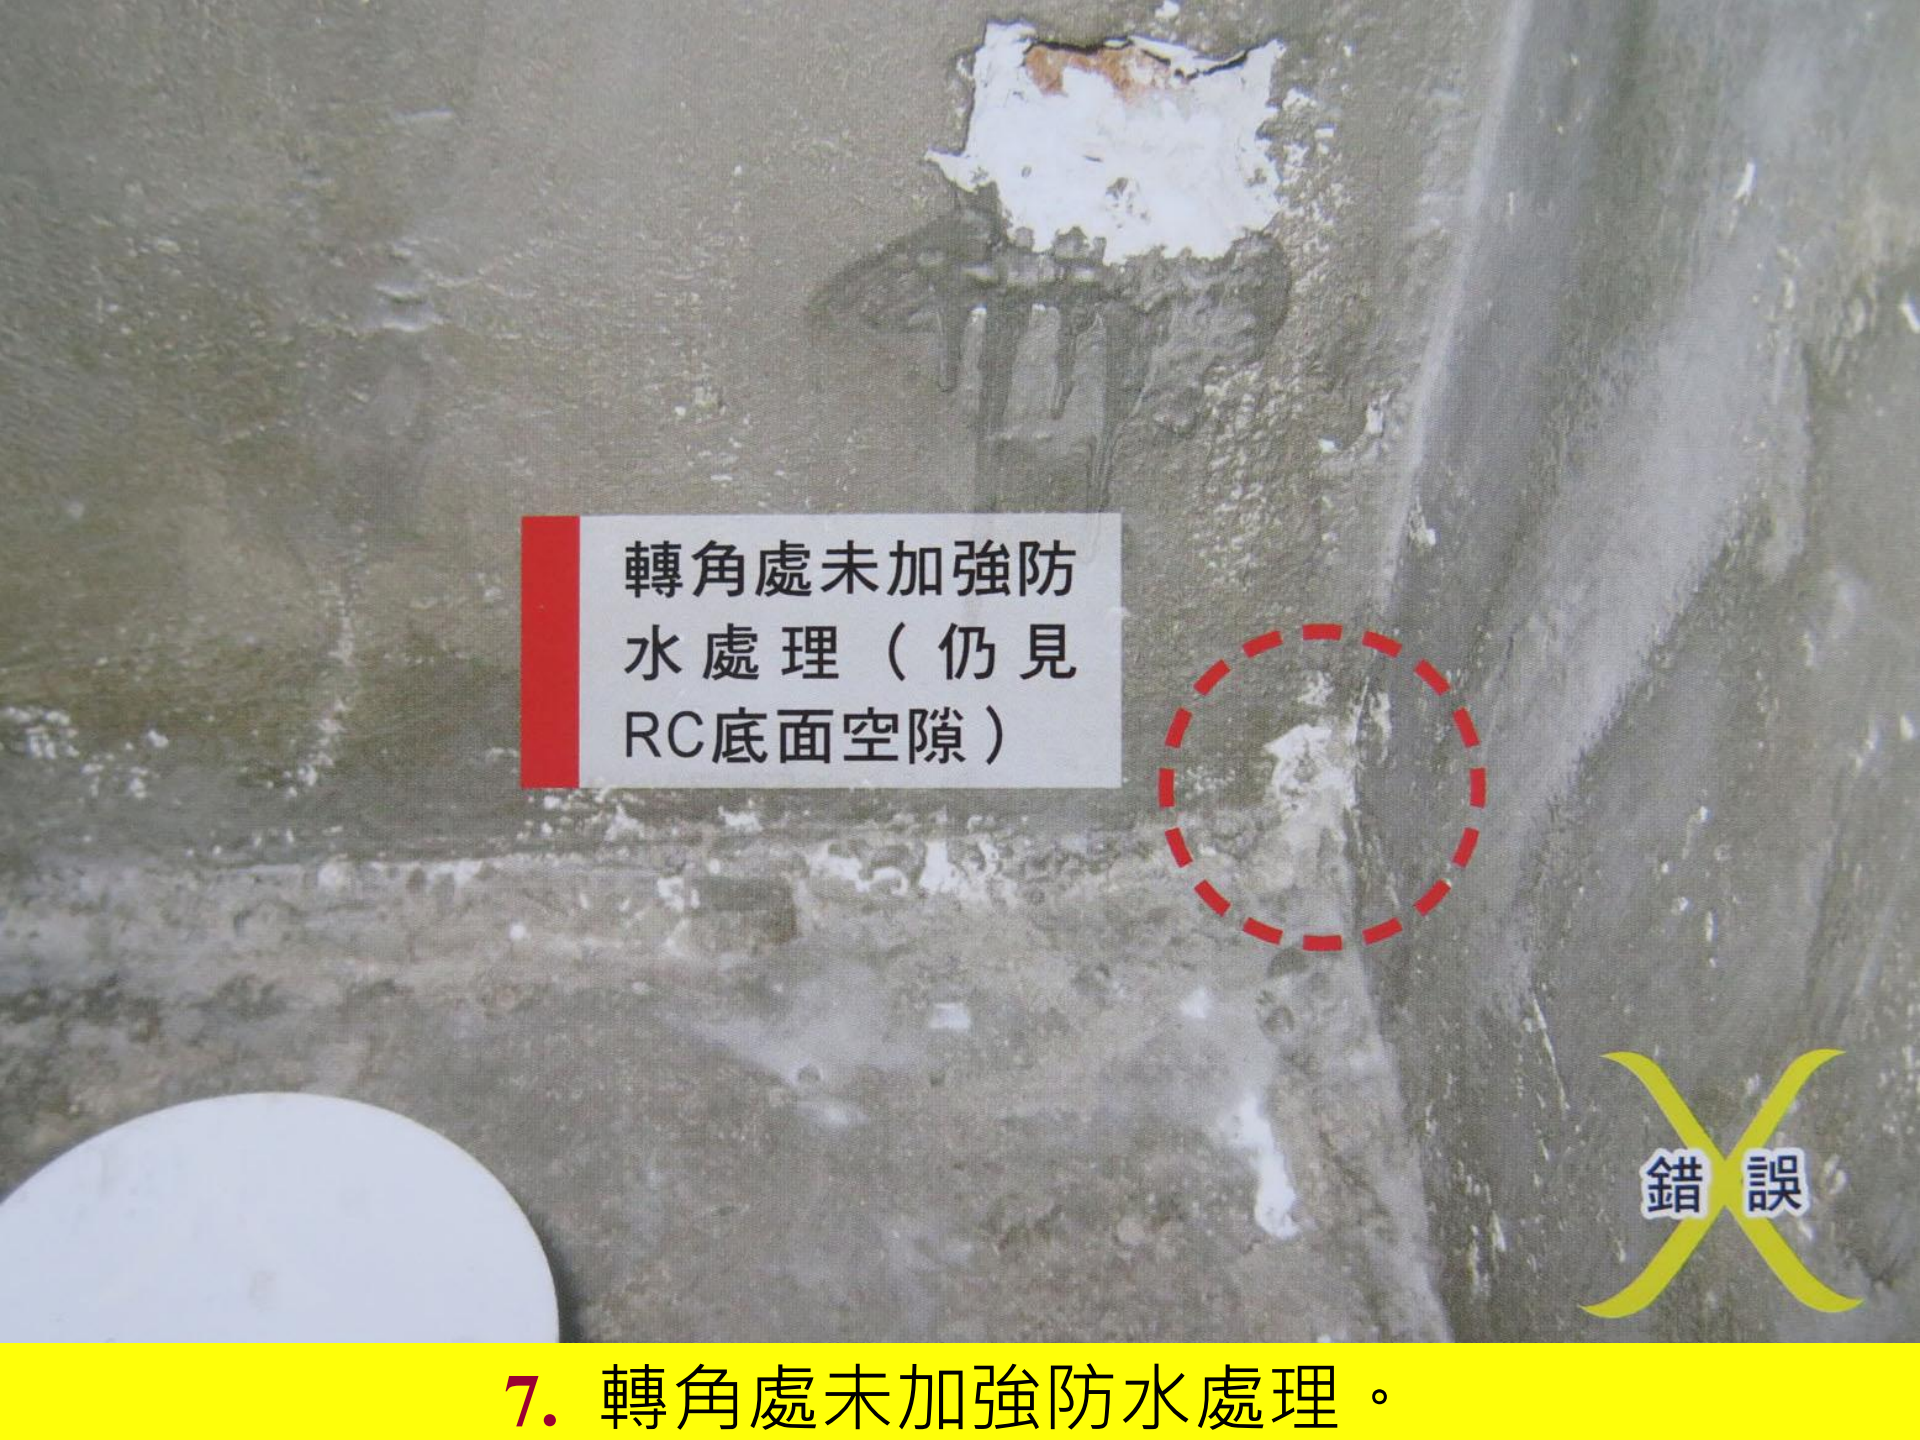
轉角處未加強防水處理（仍見RC底面空隙）

錯誤

7. 轉角處未加強防水處理。

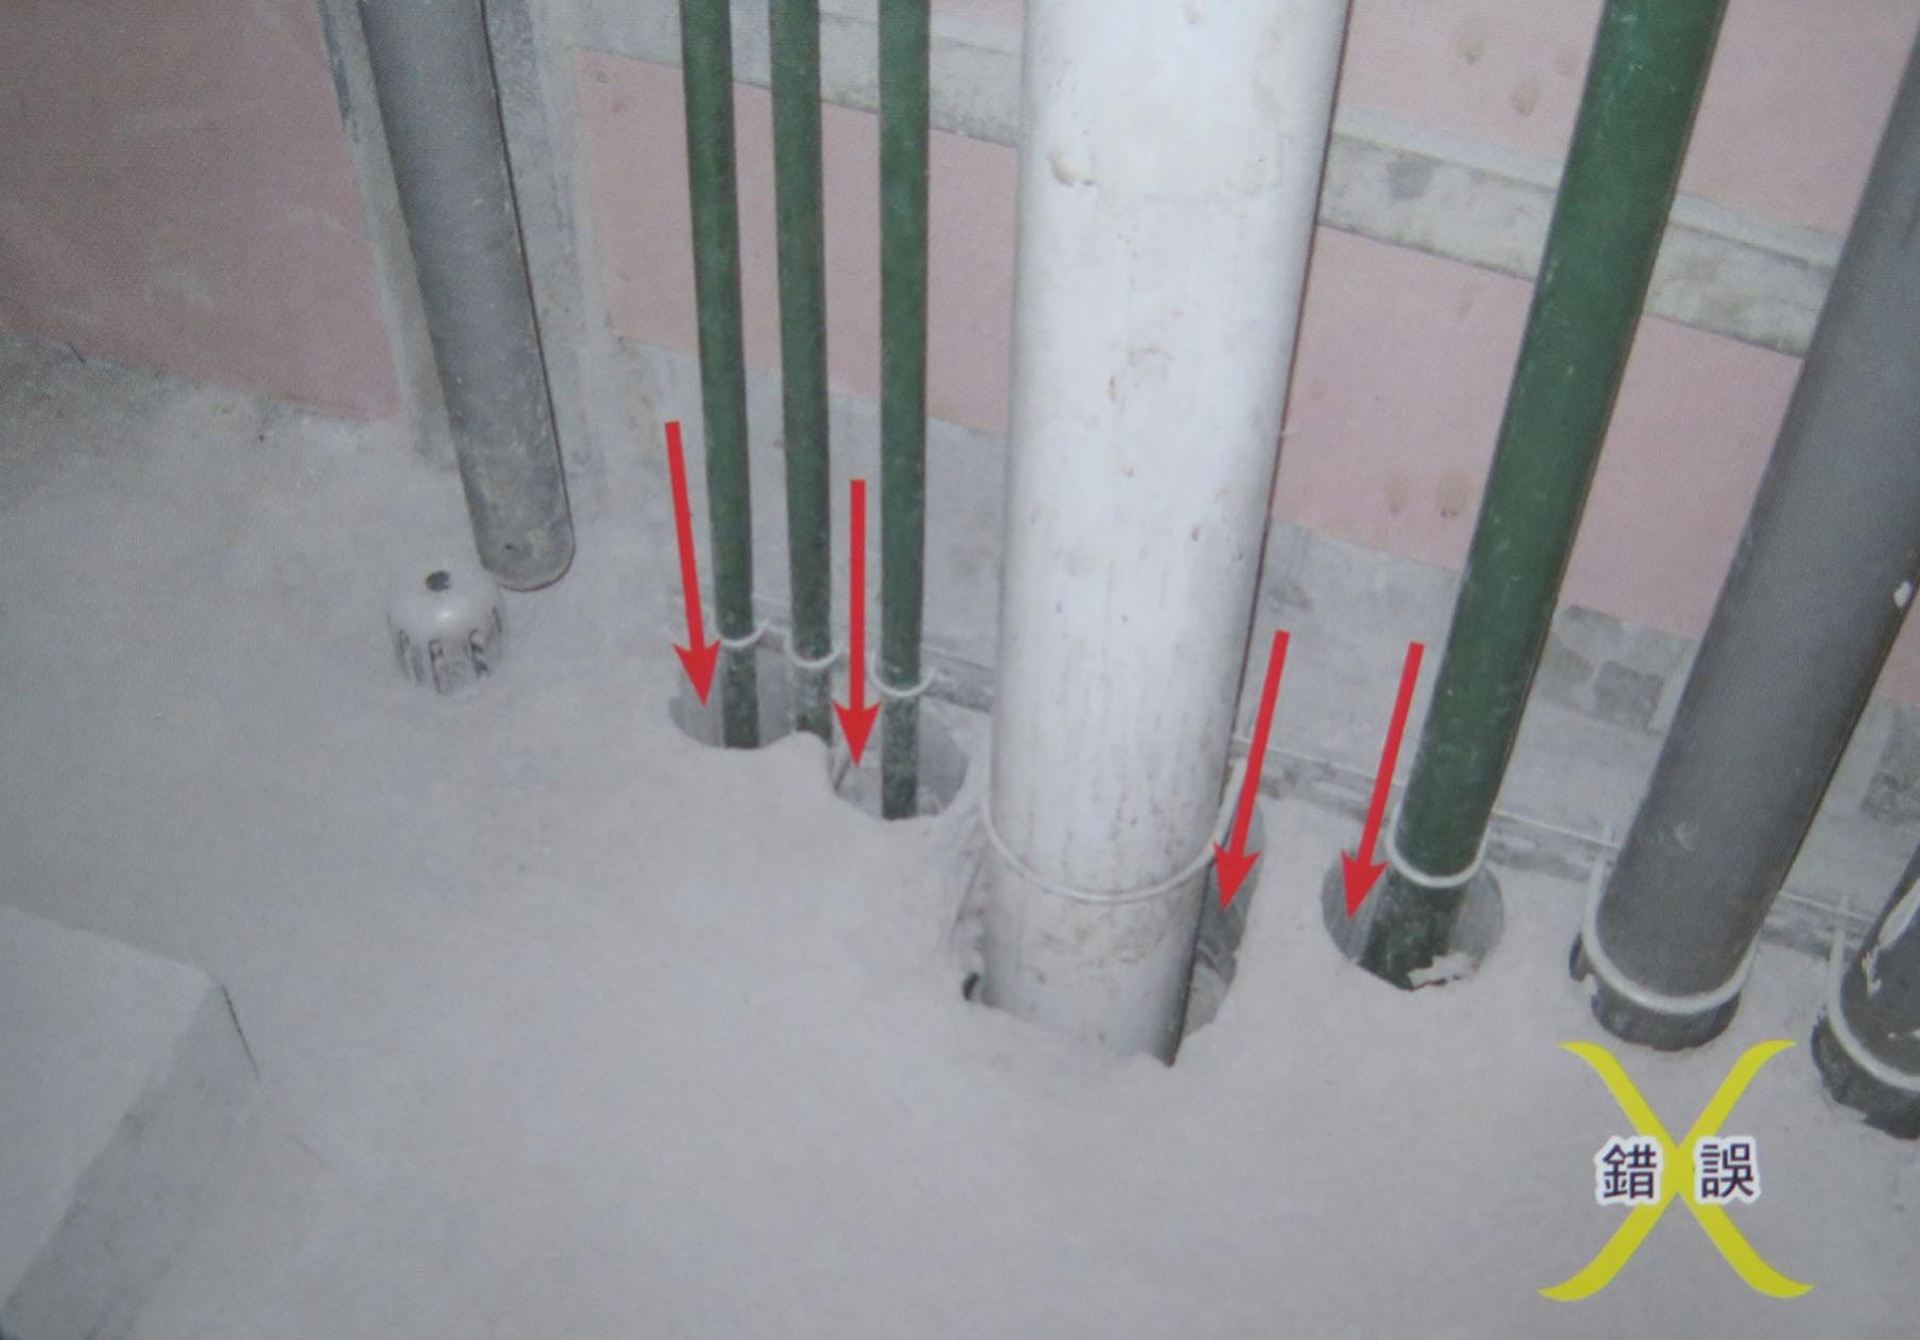
**11.** 管道間設備管路以洗孔方式過板，會造成滲漏水。
