# 建築物防水工程施工管理實務

講員：趙修美  
108年11月13日

## 1.1 屋面防水工程之施工缺失

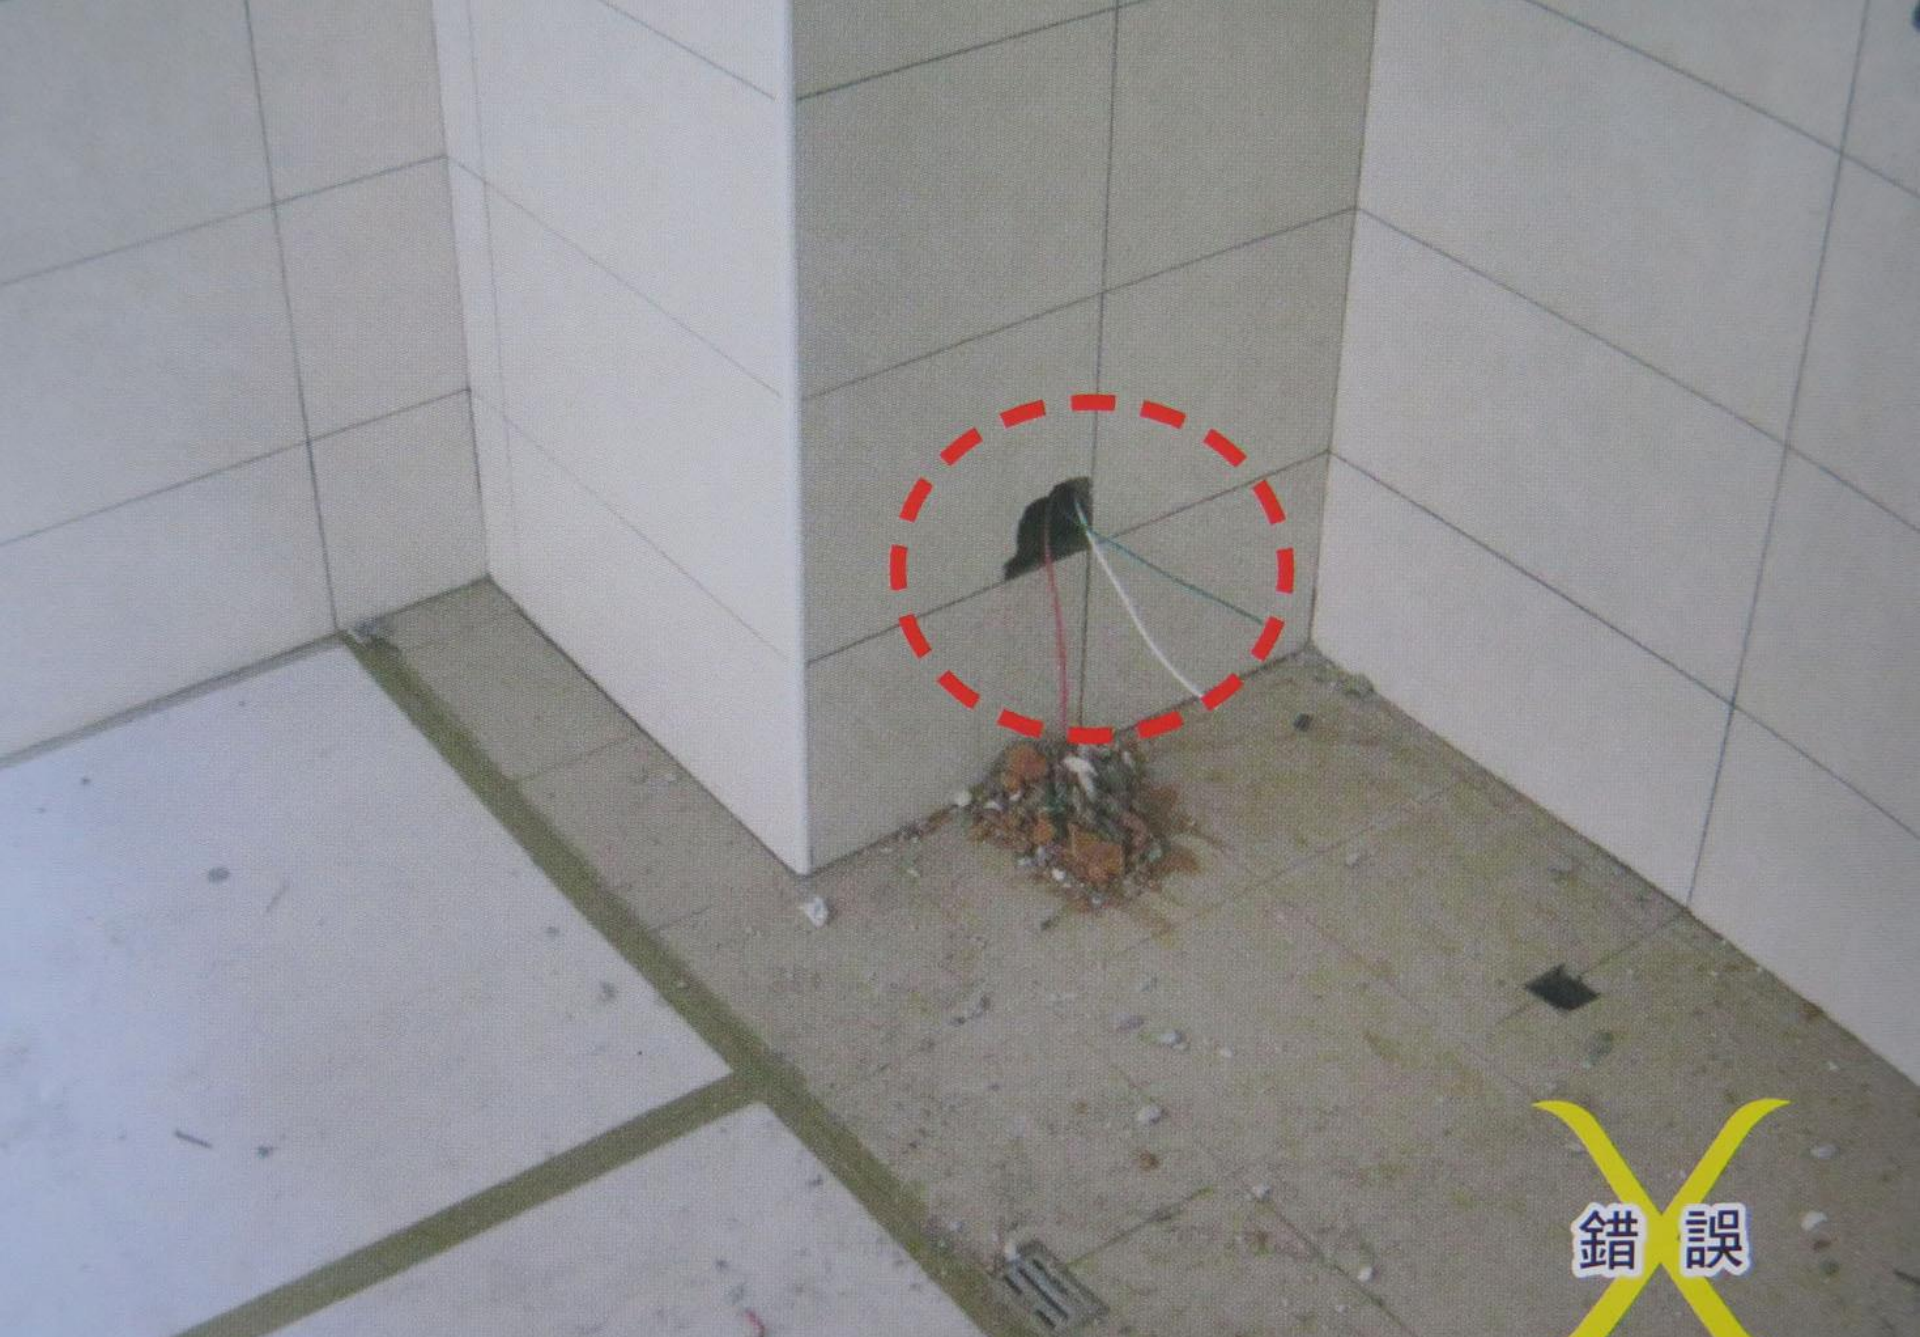
錯誤

**12.** 浴廁牆面磁磚黏貼後再進行敲打，造成防水層破壞。

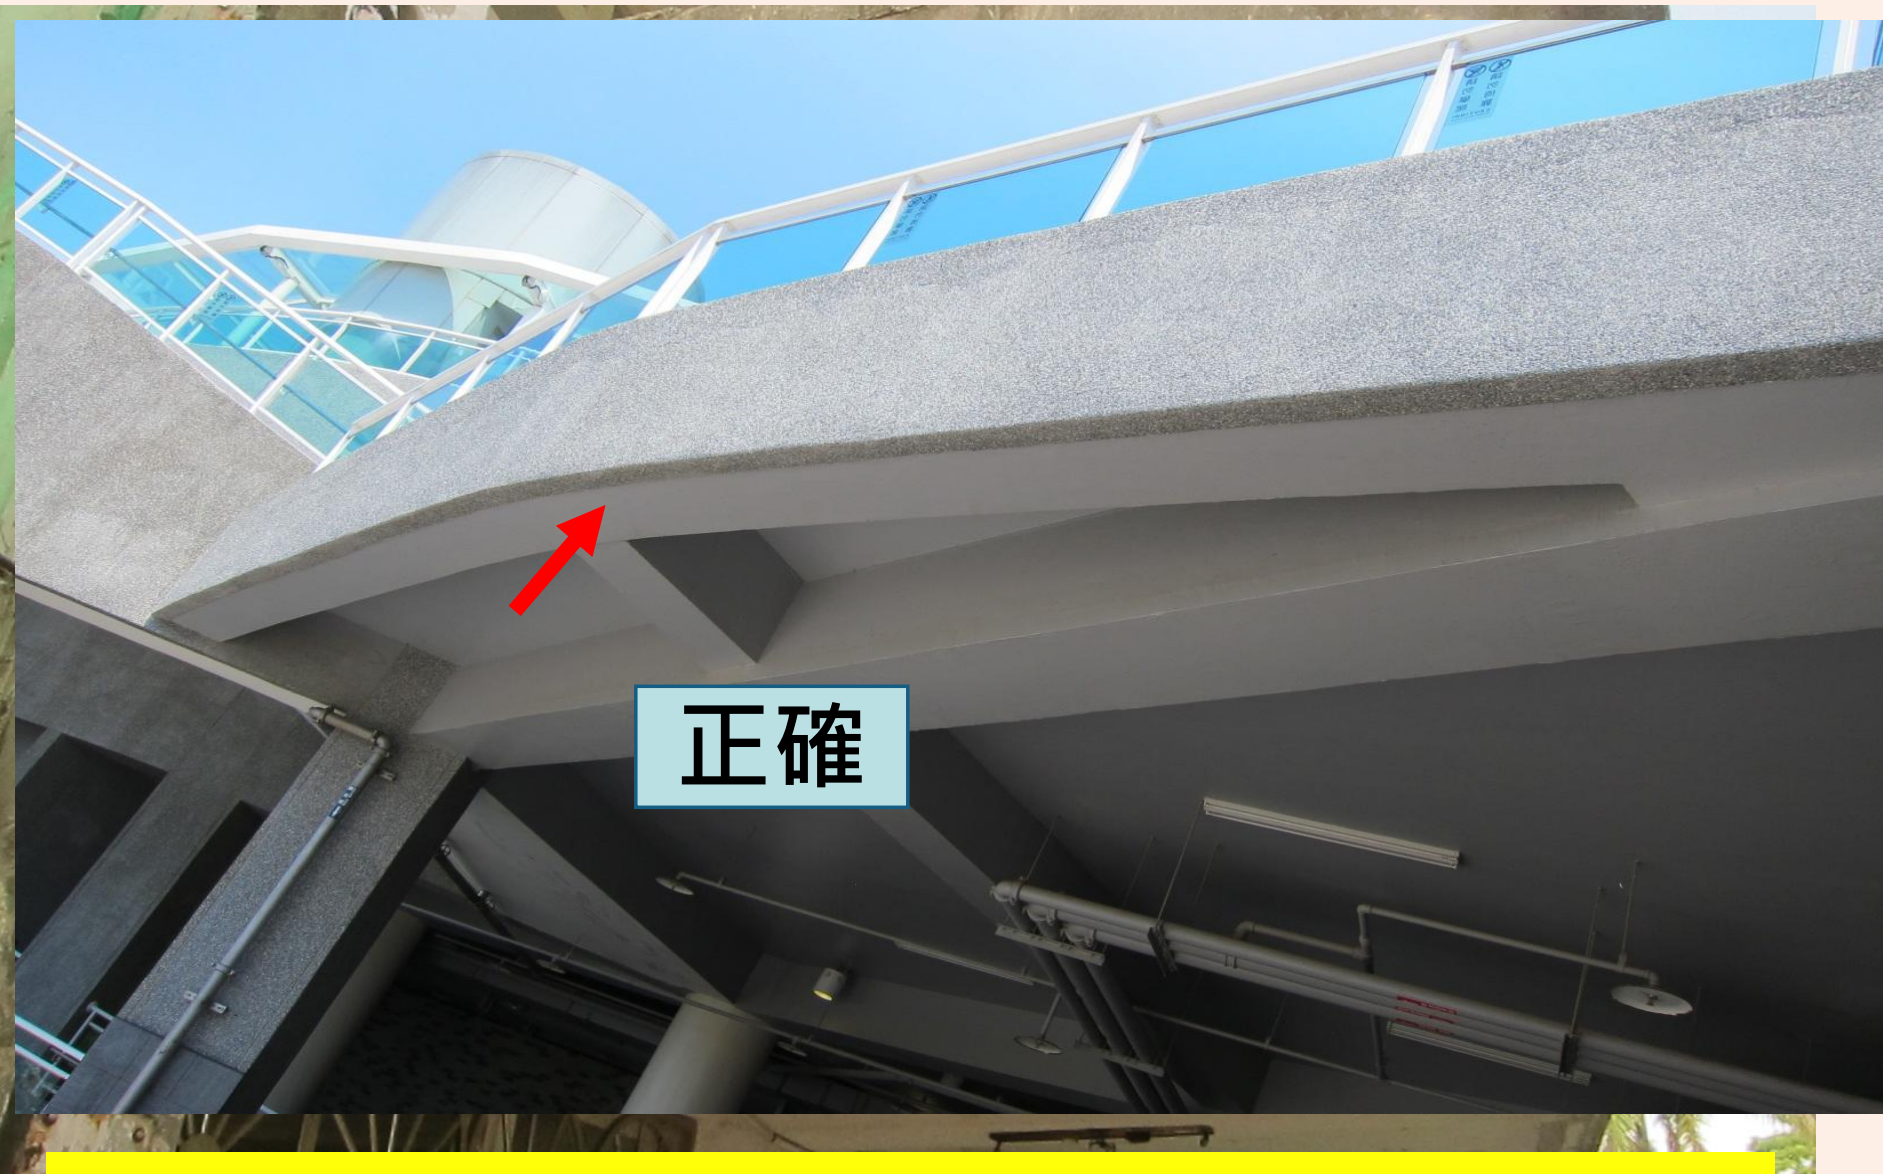
### 3. 滴水線 ..... 02

◆ 未設滴水線
