桃園市歷史建築大溪公會堂及周邊建築調查研究暨修復再利用規劃設計案

成果報告書(第一冊)

大溪公會堂

中 華 民 國 一 〇 五 年 十 月

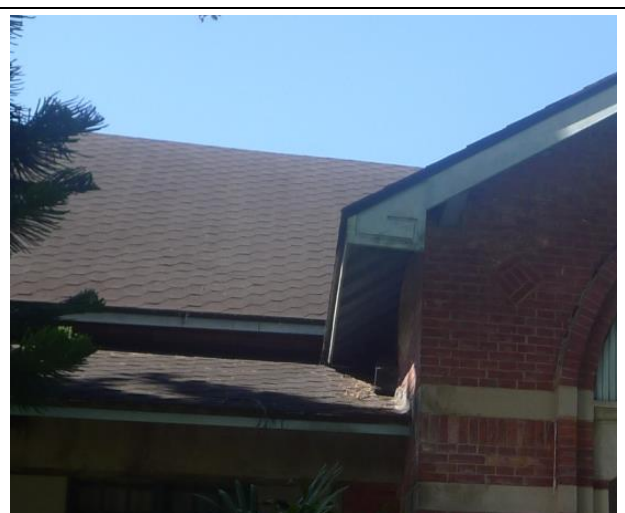
照片 3-2-6-B 成立大溪藝文之家時，屋頂屋瓦改為一般俗稱之可樂瓦。

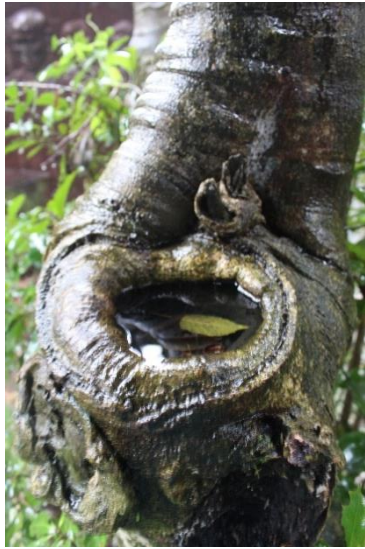
照片 4-1-9 編號 65 號樹干的修剪傷口朝天，容易積水，並增加腐朽的機會。

檢視植株發現園區內植株日常維護作業良好，如植株主幹及枝幹的修剪作業位置恰當且傷口處理正確、腐朽清除後的傷口妥善整平及藥劑塗佈均勻等，但少數植株的傷口生腐朽且日益擴大，有積水及子實體出現(照片 4-1-10、4-1-11)，仍需注意。由於暴露於空氣中的傷口會增加腐朽菌及病蟲害入侵機會，尤其是大型真菌如靈芝、桑黃等，因此維護作業仍需持續落實。

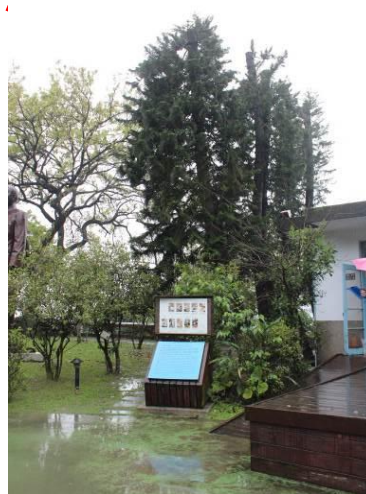
此外亦應避免為小葉南洋杉進行截頂(Topping)式的修剪(照片 4-1-13)，以免增加病蟲害發生之機會，而且失去頂芽生長優勢的樹木生長勢亦會日益衰落。

照片 4-1-12 小葉南洋杉進行截頂(Topping)式的修剪。

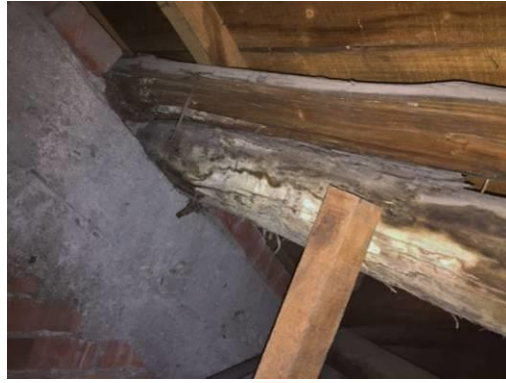
A 區屋架層木構件普遍受蠹蟲危害嚴重，調查人員於中束、吊樑、母屋等均發現蠹蟲蝕孔和大面積的蛀蝕，部分構件強度降低有使用疑慮，建議進行修補或抽換。木構件受腐朽劣化多發生於母屋跨接山牆處，目前無立即性危險。木構件榫接處普遍有開裂發生，寬度約為 8 mm，建議可進行鐵件補強。

母屋與山牆接觸腐朽嚴重

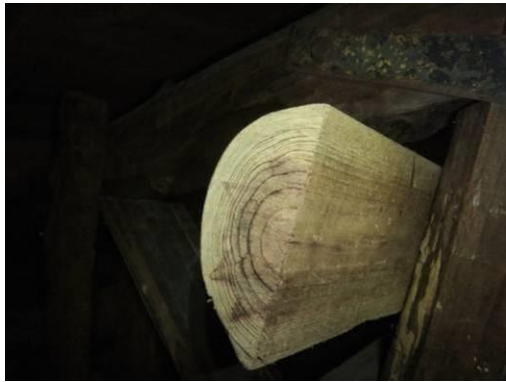
筋違修復時使用柳杉防腐處理材，無生物及微生物性危害發生

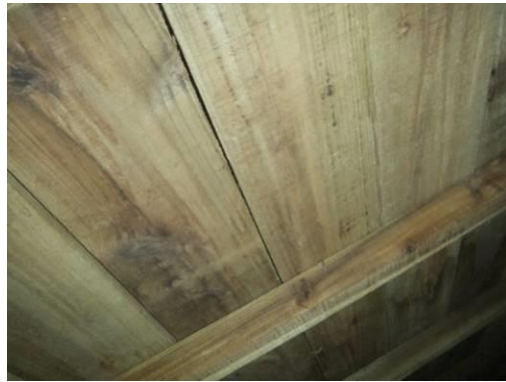
屋面板修復時使用柳杉防腐處理材，無生物及微生物性危害發生

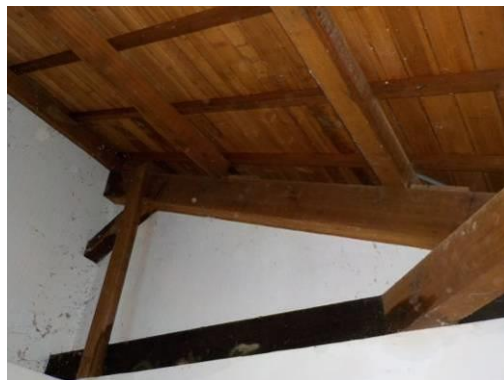
調查結果發現，管理室屋架層木構件無生物及微生物危害，保存良好，僅戶外屋簷構件有腐朽劣化發生。屋架層木構件有明顯水痕，發生位置多位於矽酸鈣板或磚牆交接處，並可於牆面及矽酸鈣板上發現凝結水。屋架層溫濕度為 20.0°C 90.1%RH (E.M.C = 20.8%)，木材水痕處含水率經量測後超過儀器檢測範圍(40%以上)，顯示構件仍受到水份入侵，推測水分來源為矽酸鈣板及牆面結露，水分凝結後沿矽酸鈣板及牆面流下再受木構件吸收導致水痕；量測無水痕構件含水率範圍為 17.3-22.2%，含水率與管理室屋架層空間的平衡含水率已趨一致，顯示屋架層空間長期處於潮濕環境，可能致使木構件易受生物及微生物危害而使用年限減少，建議應改善屋架層通風及減少環境濕度以減少日後生物及微生物危害的機會。

F-2 屋架的陸樑、方丈及吊束有水痕

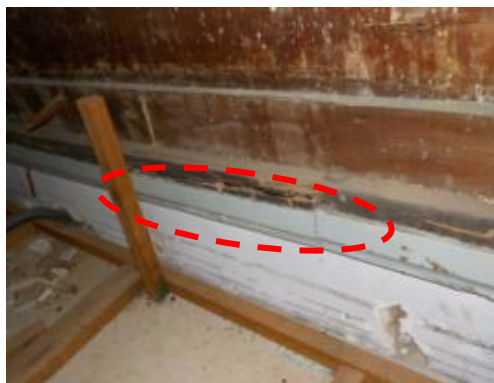
公會堂屋架層數桁發現蟻道

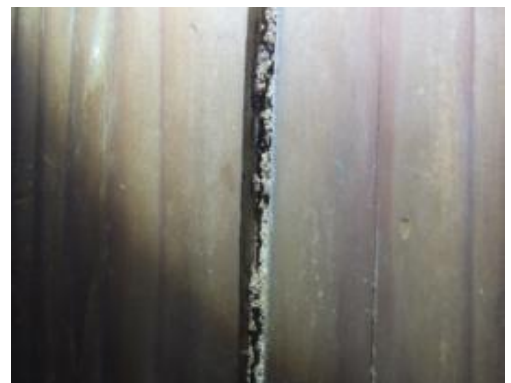
公會堂屋架層第 3 架屋束發現遮蔽管

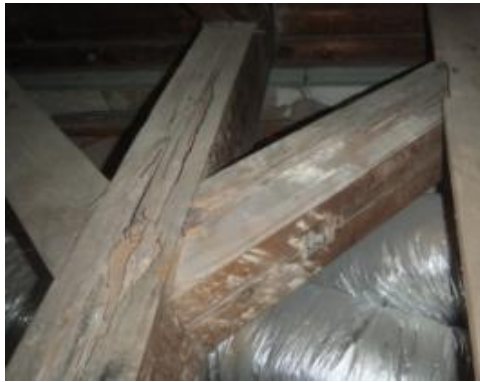
公會堂屋架層第 2 架陸樑及火打發現蟻道

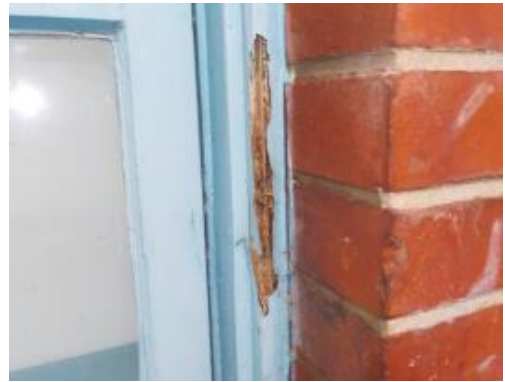
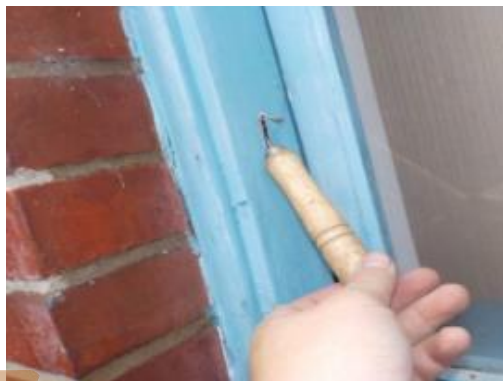
公會堂西側窗框發現蟻道

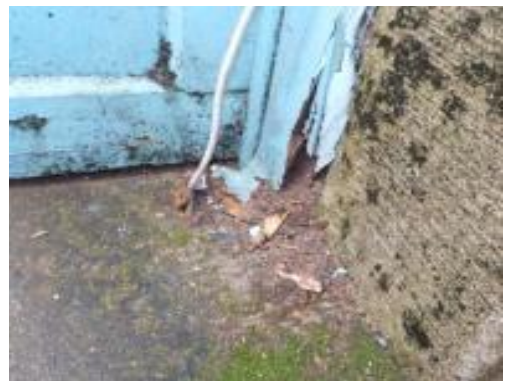
公會堂西側門框發現蟻道

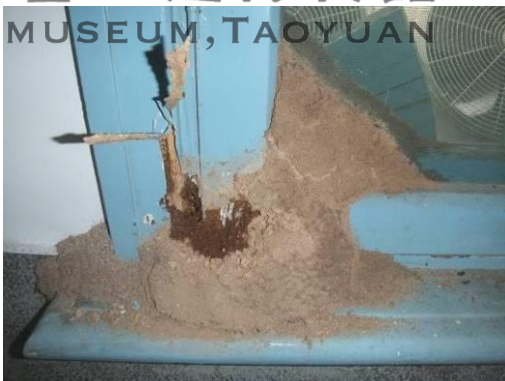
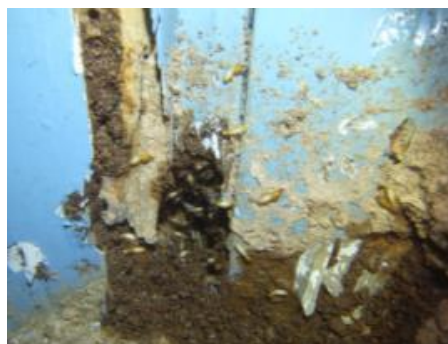
蔣公行館東北側窗框發現白蟻副巢及活體

蔣公行館於東北側窗框發現白蟻副巢及白蟻活體，顯示本建物仍遭受白蟻危害，由兵蟻型態判定為台灣家白蟻。另於蔣公行館東側正門旁殘留樹幹亦發現白蟻活體，由兵蟻鑑定亦為台灣家白蟻，說明本建物仍遭受白蟻持續危害。而本園區周圍植栽豐富，土木棲型家白蟻可由多方入侵園區內的木質建物，建議立即施作白蟻防治作業，以減少進一步的結構損壞。

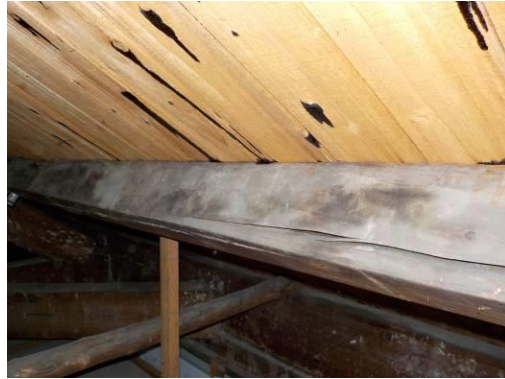
屋面滲漏水會經由屋面板、椽條及母屋等構件逕流，逕流處會留下水痕，並可藉此判斷屋面滲漏的位置。本案各建物由基本調查結果發現，建物母屋構件多有水痕，然而大溪公會堂及蔣公行館之屋頂已經過修復並施作瀝青防水工程，現場調查屋面板皆無水痕，顯示本案構件目前並無滲漏疑慮。

母屋水痕及屋面板上瀝青防水工程

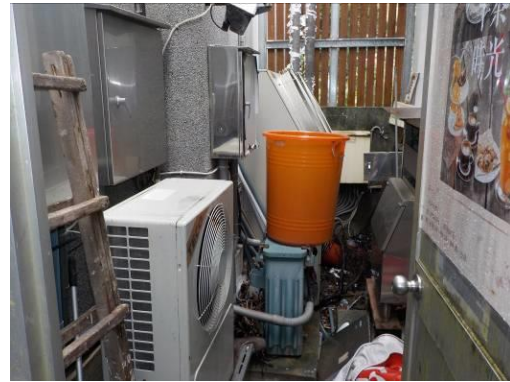
南面南面牆體 ( A-19~A-28 ) 與蔣公行館間堆置大量雜物

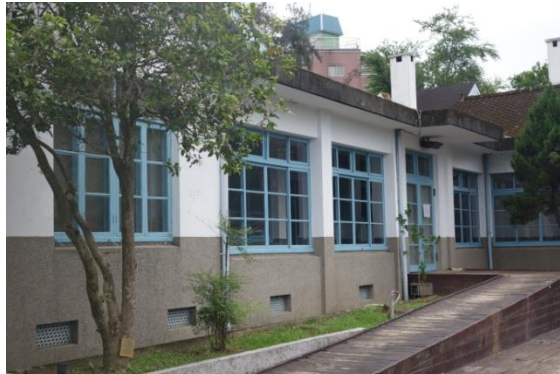
照片 5-2-2 廊道之 RC 平頂及 RC 柱

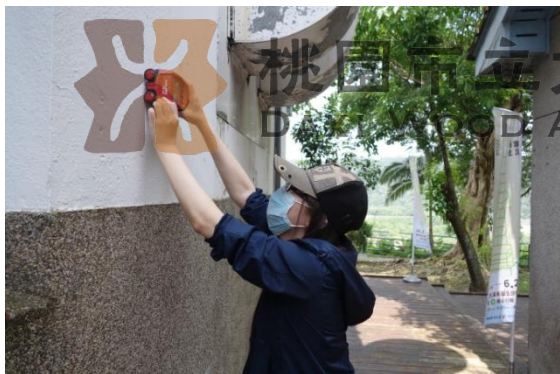
照片 5-2-3 室外牆體之鋼筋檢測

根據實際掃描之結果顯示，蔣公行館之室內、外牆體角隅及端部均有檢測出鋼筋的反應，佐證本案之建築構造應為加強磚造。(圖 5-2-57)即為根據掃描結果所繪製之 RC 柱位平面位置圖。

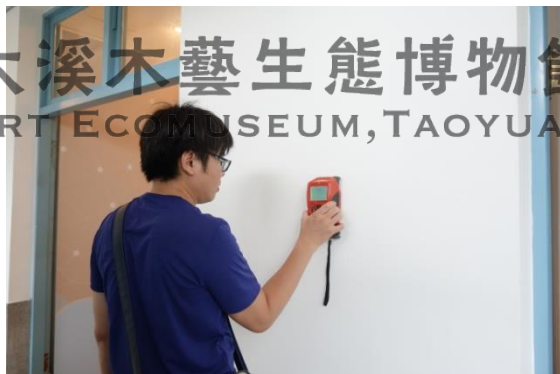
照片 5-2-4 室內牆體之鋼筋檢測
