## 02778 章人行道面層(磚石塊)品質管理標準表

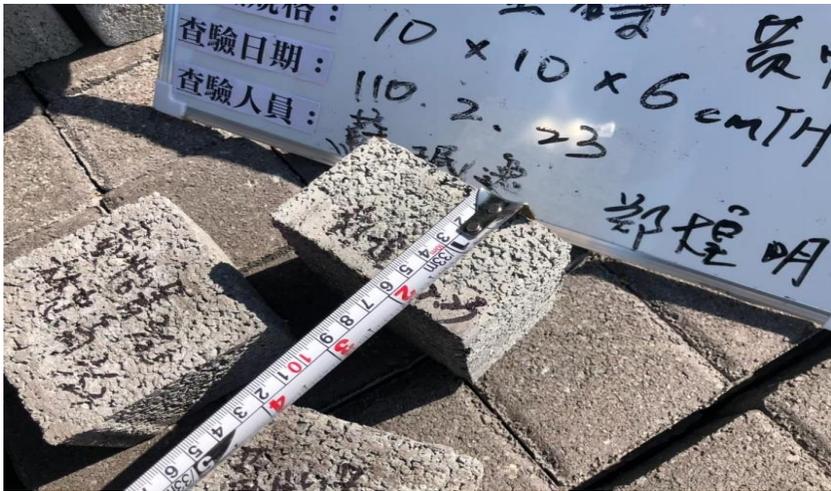
施工流程		管理項目	管理標準	檢查時機	檢查方法	檢查頻率	不合格之處理	管理紀錄	備註
材料	成品物理性質	尺寸	依設計圖說 __cm*__cm*__cm	施工前	捲尺	進場時	退貨	自主檢查表	照片 2778.01
施工前	清除	斜坡道桿件排除	斜坡道範圍內各種桿件如：號誌桿、燈桿等障礙物應排除	不定期	目視	每段	重新處理改善	自主檢查表	
		調整桿件於整合帶	巡查人行道上桿件是否位於整合帶，如有，調整桿件位置於整合帶內	不定期	目視	每段	重新處理改善	自主檢查表	
	既有設施	交通設施、管線、雨水下水道、路燈、消防栓等設施遷移	施工前報請工程司協調設施主管單位配合進場施作	施工前	目視	施工前	調整改正	自主檢查表	照片 2778.02
		路樹遷移處理及保護	位於人行道之行道樹從樹幹及樹根交接處以上180cm範圍內完全包覆並採用草蓆、瓊麻袋、麻繩或其他經工程司同意	不定期	目視	每次	調整改正	自主檢查表	照片 2778.03

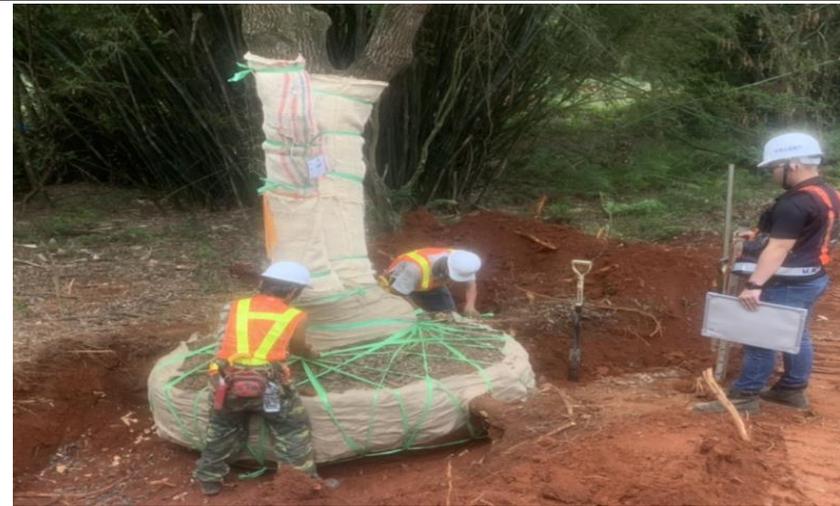
施工流程		管理項目	管理標準	檢查時機	檢查方法	檢查頻率	不合格之處理	管理紀錄	備註
			之材料包覆妥為保護						
		樹穴調整	打設混凝土時，應先行設置模板保護(若有設樹圍框時除外，俟樹穴邊框完成後，再予拆除。)	不定期	目視	每次	調整改正	自主檢查表	照片 2778.04
		施工區整潔	工區應保持整潔	不定期	目視	每次	移除改善	自主檢查表	
	地磚鋪設	鋪設時機	底層混凝土鋪設完成三日(或契約規定)後才可鋪貼地磚。	不定期	目視	每次	補正程序	自主檢查表	
	放樣	人行道底層高程	圖說應符合設計高程	施工前	量測	每段	調整改正	自主檢查表	照片 2778.05
	鋪設	孔蓋調平	孔蓋應調整與鋪面齊平，其孔蓋邊緣收邊方式應符合契約圖說規定	不定期	量尺、目視	每段	重新處理改善	自主檢查表	照片 2778.06
		鋪貼地磚	在施工勾縫處需平順並緊密地填充粗砂	施工中	目視	每段	調整改正	自主檢查表	照片 2778.07
		對縫處理	磚縫對齊，磚縫與	不定期	目視	每段	調整改正	自主檢查	照片

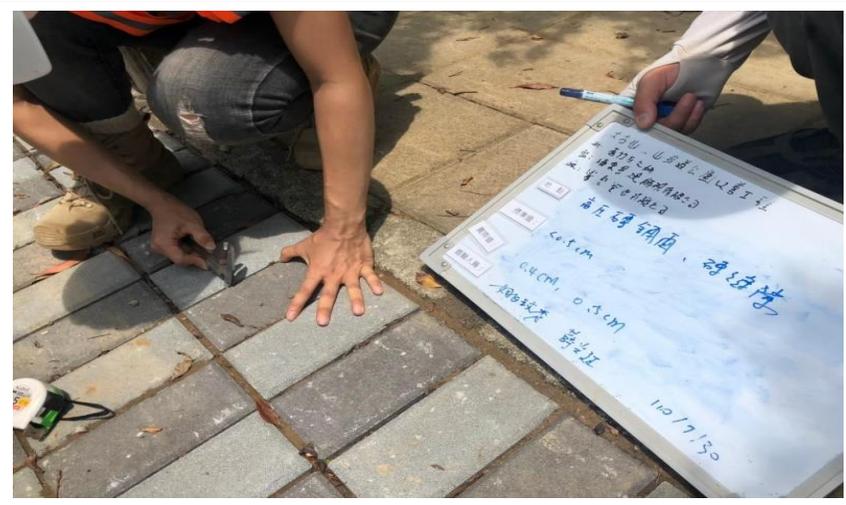
照片 2778.08

施工流程		管理項目	管理標準	檢查時機	檢查方法	檢查頻率	不合格之處理	管理紀錄	備註
施 工 中			緣石接縫對齊					表	2778.08
	家戶排水	管線銜接	家庭住戶或雨棚排水務必接通，以內徑10cm以上聚氣乙烯塑膠管（PVC管）銜接至側溝。	不定期	量尺、目視	每段	重新處理改善	自主檢查表	
	L型溝 蓋板	場鑄溝蓋板	空隙長邊垂直行進方向，行人經過處，建議設置細目格柵	不定期	目視	每段	重新處理改善	自主檢查表	照片 2778.09
		清掃孔緊貼緣石	清掃孔設置需緊貼緣石邊界	不定期	目視	每段	重新處理改善	自主檢查表	照片 2778.10
		排水孔對齊	排水孔留設，目視需呈一直線	不定期	目視	每段	重新處理改善	自主檢查表	照片 2778.11
施 工 後	既有設施復舊	設施復舊	交通設施、管線、雨水下水道、路燈、消防栓、等回復	施工後	目視	每段	重新處理改善	自主檢查表	
*為檢驗停留點
