# 從事廠房鋼構組配之拆除作業發生 墜落危害案例

## 案情摘要

111年4月13日於桃園市新屋區  
普工路廠房修繕工程，從事鋼構  
組配之拆除作業，發生墜落災  
害，並造成1名工作者死亡事件。

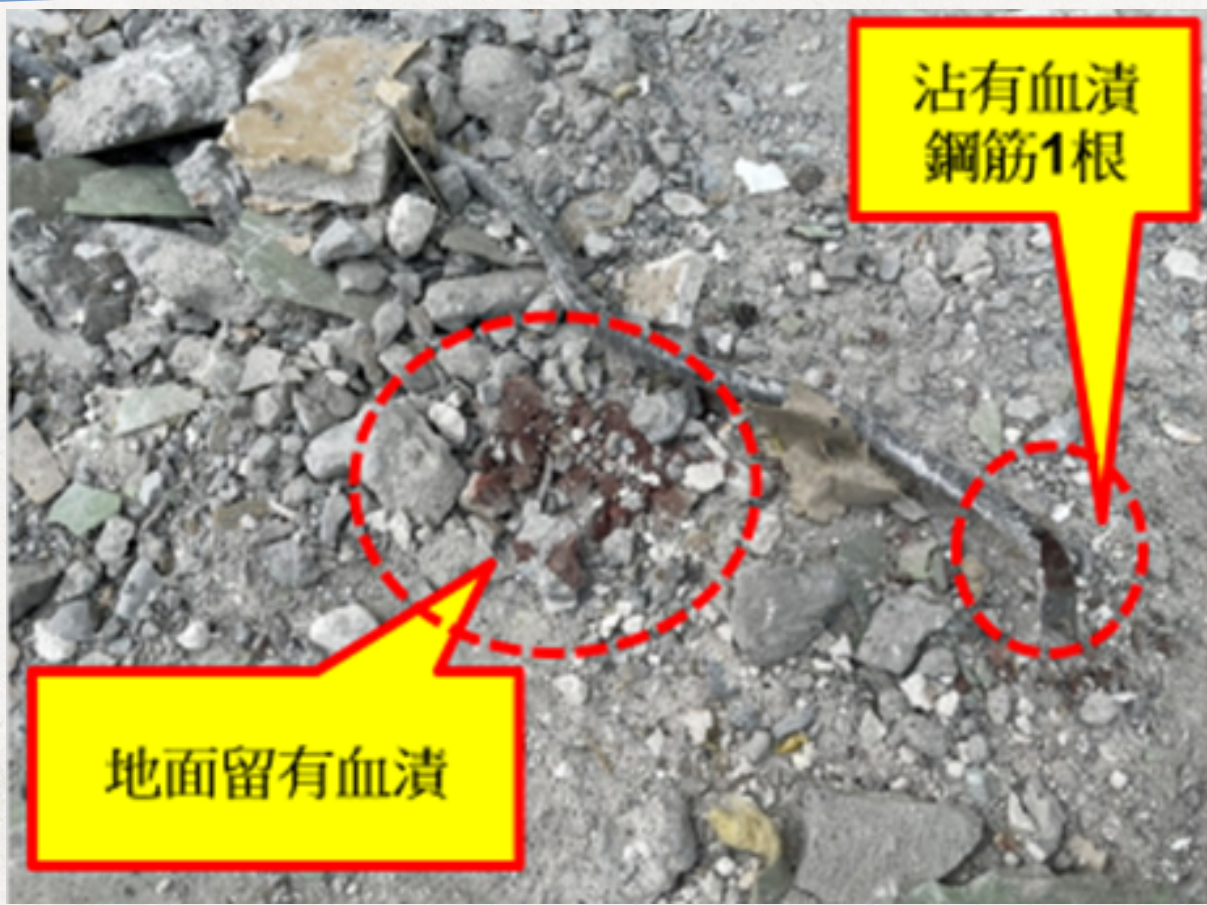
對於高度5公尺以上之鋼構廠房  
組配之拆除作業，未使勞工戴用  
安全帽、未採取使勞工使用安全  
帶防止墜落措施，及對於建築物  
拆除中，未注意控制拆除構造物  
之穩定性，致發生工作者墜落致  
死職業災害。

- 1.對於進入營繕工程工作場所作業人員，應正確戴用**安全帽**。
- 2.作業之需要臨時將護欄、護蓋或安全網等防護設備開啟或拆除者，應採取使勞工使用**安全帶**等防止墜落措施。
- 3.進行鋼構組配作業前，應擬訂相關**作業計畫**，並使勞工遵循。
- 4.對於鋼構之拆除等作業，應指派鋼構組配**作業主管**於作業現場辦理相關事項。
- 5.建築物之拆除中，隨時注意控制拆除構造物之穩定性。
- 6.原事業單位應落實**危害告知**、應採取**協議**、連繫與調整及巡視等具體防災作為。
