# 從事鋼構組配作業發生 **墜落** 危害案例

112年4月14日於新屋區辦公大樓新建工程，從事屋頂增建鋼構工程組配作業時，發生墜落災害，並造成1名勞工死亡事件。。

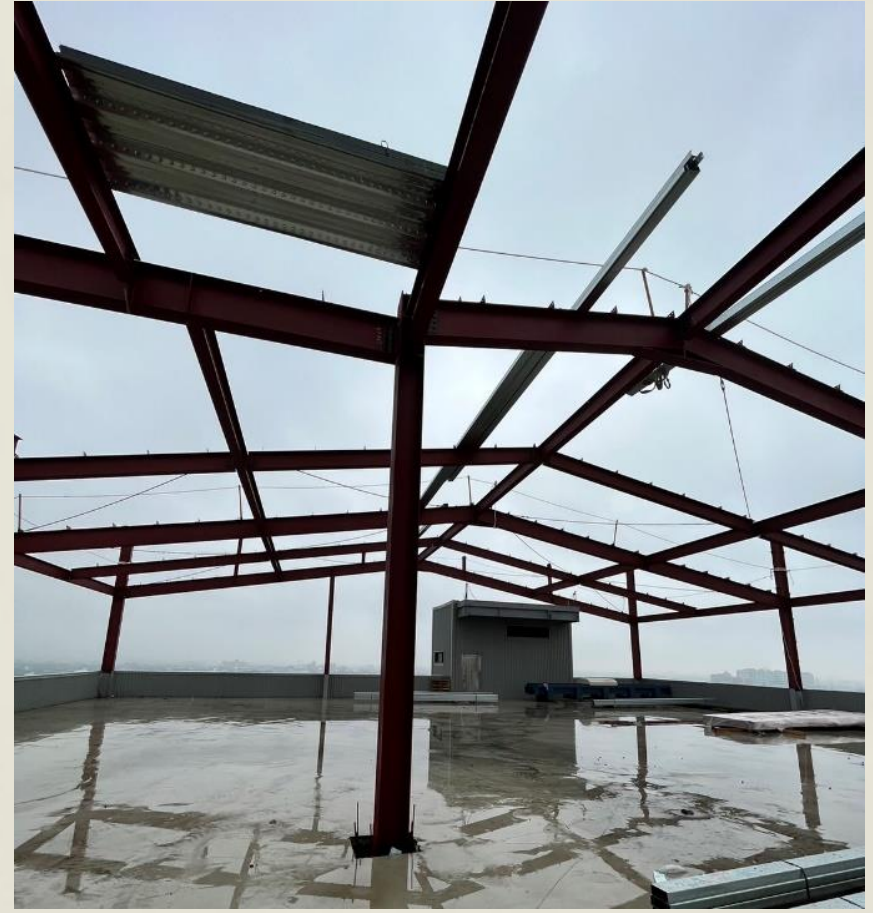
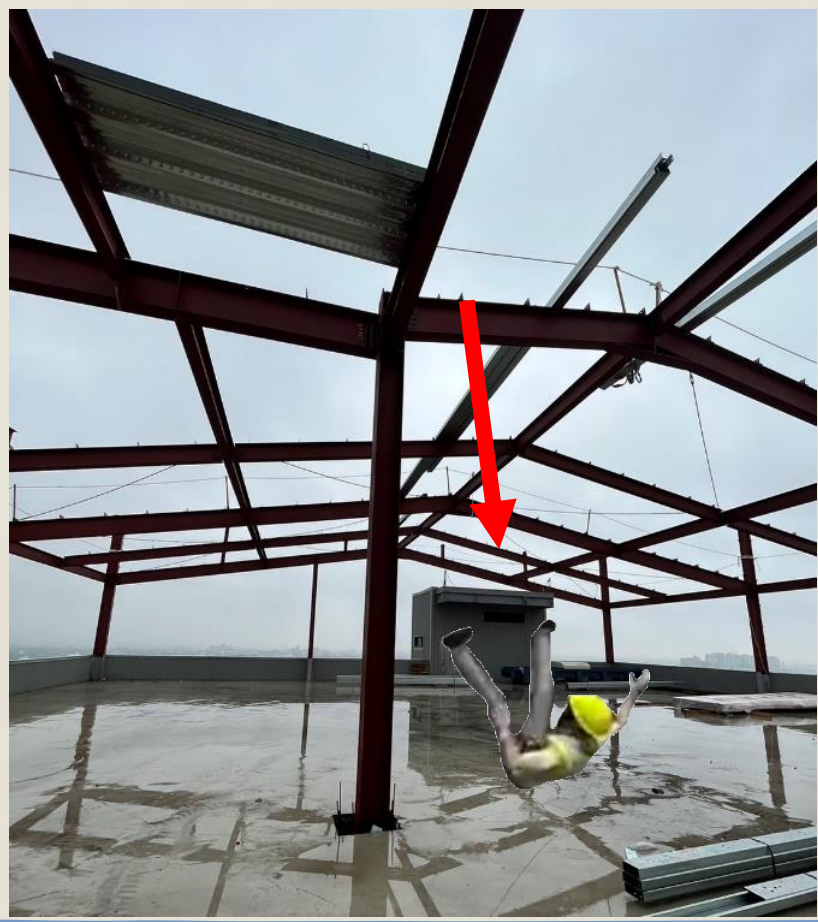
對於高度2公尺以上之開口邊緣，勞工有遭受墜落危險之虞者，未於該處設置護欄、護蓋或安全網等防護設備，且未使勞工正確戴用安全帽及安全帶，致發生工作者墜落致死職業災害。

1. 對於進入營繕工程工作場所作業人員，應正確戴用安全帽。
2. 高度2公尺以上開口邊緣作業時，應設置護欄、護蓋或安全網等防護設備。
3. 高度2公尺以上之高處作業，勞工有墜落之虞者，應使勞工確實使用安全帶、安全帽及其他必要之防護具。
4. 對於鋼構組配作業時，應指派鋼構組配作業主管於作業現場辦理相關事項。
