# 從事垃圾管道間清除作業發生 **墜落** 危害案例

112年10月15日於桃園市觀音區某新建工程，從事垃圾管道間清除作業，發生墜落災害，並造成1名工作者死亡事件。

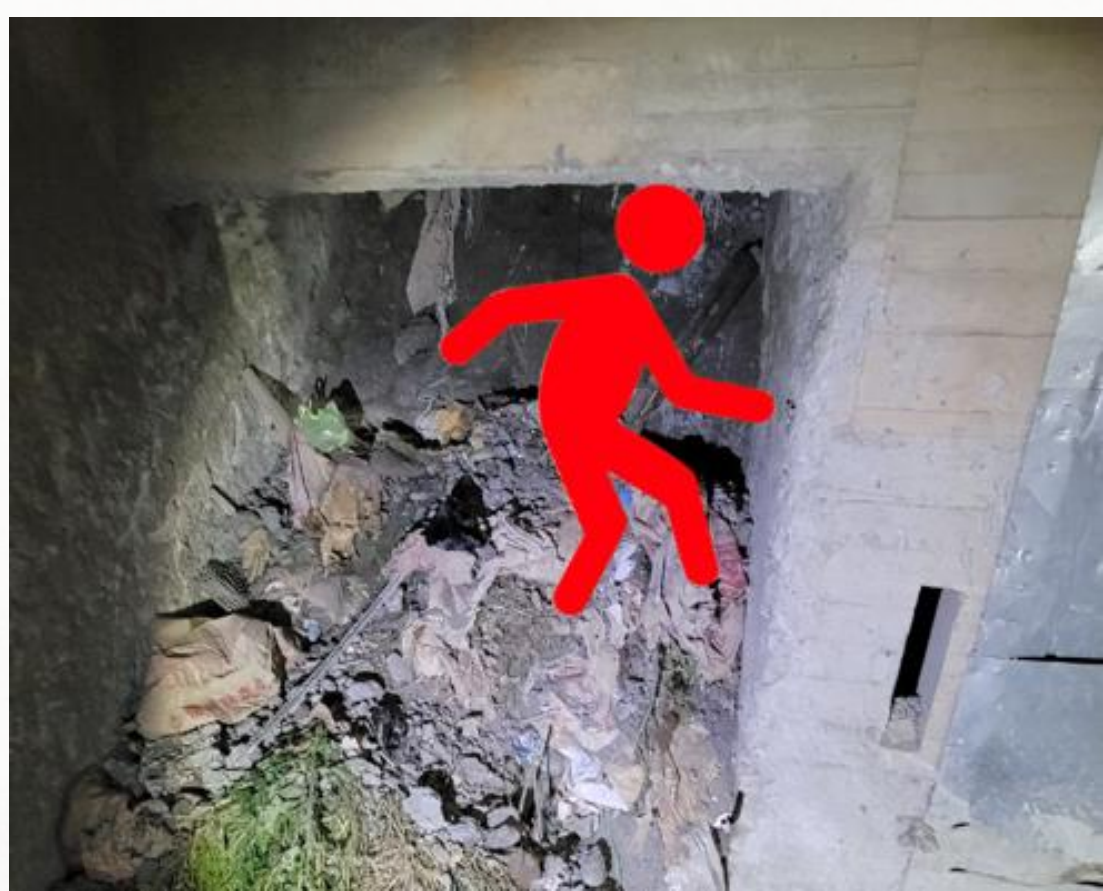
使勞工於高度2公尺以上之開口邊緣作業，於護欄、護蓋等防護設備開啟時，未使勞工正確戴用安全帽及使用安全帶，致發生工作者墜落致死職業災害。

1. 對於進入營繕工程工作場所作業人員，應正確戴用安全帽。
2. 高度2公尺以上開口邊緣作業時，應設置護欄、護蓋或安全網等防護設備，如因作業需開啟護欄、護蓋等防護時，應確實使用安全帶。
