# 從事模板工程之組立及拆除作業 發生 **墜落** 危害案例

112年8月16日於桃園市龜山區某新建工程，從事模板組立及拆除作業，發生墜落災害，並造成1名工作者死亡事件。

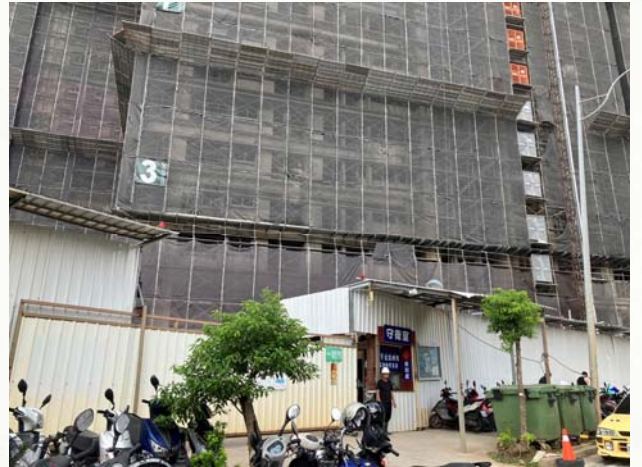
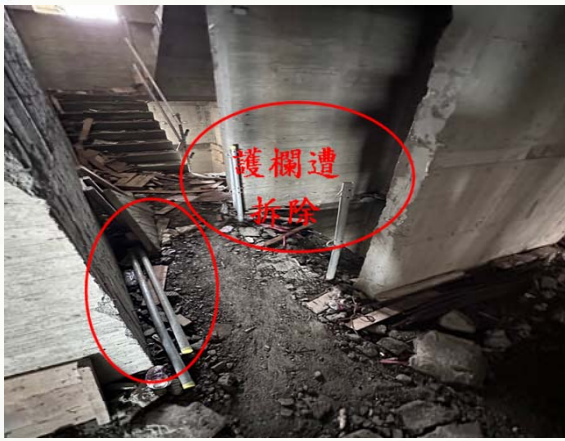
對於高度2公尺以上之開口邊緣，勞工有遭受墜落危險之虞者，未於該處設置護欄、護蓋或安全網等防護設備，且未使勞工正確戴用安全帽及安全帶，致發生工作者墜落致死職業災害。

1. 對於進入營繕工程工作場所作業人員，應正確戴用安全帽。
2. 高度2公尺以上開口邊緣作業時，應設置護欄、護蓋或安全網等防護設備。
3. 對於安全網之材料、強度、檢驗及張掛方式應符合國家標準規定
