# 從事室內C型鋼安裝工程 發生墜落危害案例

## 案情摘要

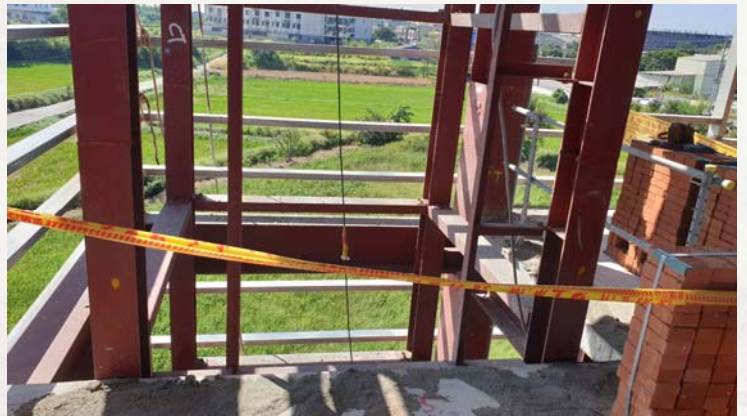
112年8月14日利用電梯井區域從事C型鋼吊運作業時，既有護欄因作業之需臨時拆除時，作業勞工未採取另行勾掛安全帶之措施，致發生勞工作業期間自電梯井開口處墜落死亡事件。

1. 對於高度2公尺以上之工作場所，勞工作業有墜落之虞者，應訂定墜落災害防止計畫。
2. 對於勞工有墜落危險之工作場所，應設置防止墜落災害之警示，並禁止與工作無關之人員進入。
3. 鋼構組配作業主管應於從事吊掛作業時確實監督相關作業勞工使用個人防護具，並確認工作場所安全衛生設備及措施之有效狀況。
4. 高度2公尺以上之高處作業，因作業之需要將既有之安全母索等防護設備拆除，應採取其他使勞工使用安全帶等防止墜落之措施。

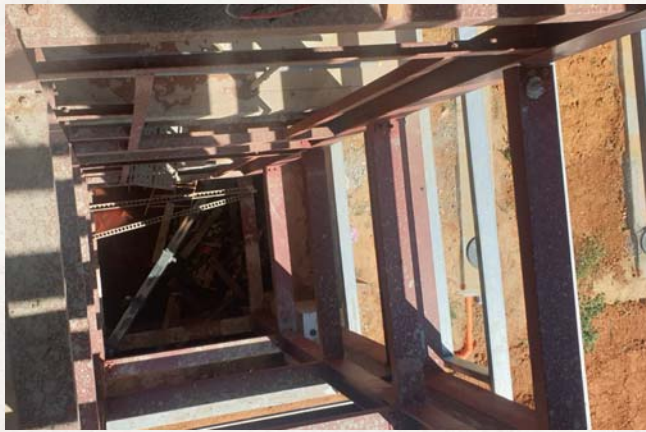
鋼構組配作業主管未於作業場所指揮、監督勞工作業，對於易生墜落災害之電梯井場所未有效警示或禁止無關人員進入，且作業過程中需要將既有護欄防護設備拆除時，未採取其他使勞工使用安全帶等防止墜落之措施。
