# 使用刨除機從事路面刨除作業 發生火災危害案例

## 案情摘要

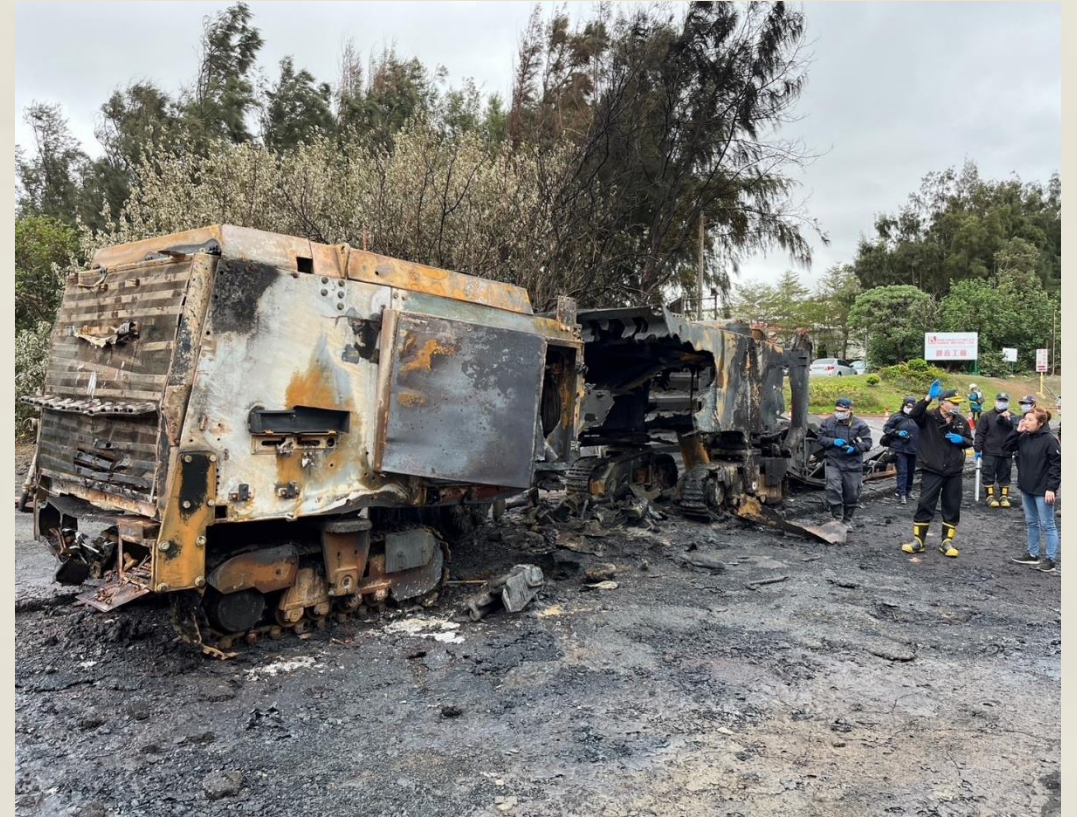
112年11月13日23時許，使用刨除機從事路面刨除作業時，挖到埋設地下深度與圖說不符之氧氣、氮氣管線，造成刨除機起火燃燒，致發生勞工逃生不及致死之災害。

1. 管線維管單位應於工程施工前確實配合提供管線埋設情形等相關文件及圖資。
2. 管線維管單位應配合目的事業主管機關及相關施工單位於事前採取必要之聯繫、協助確認辦理相關防範措施。

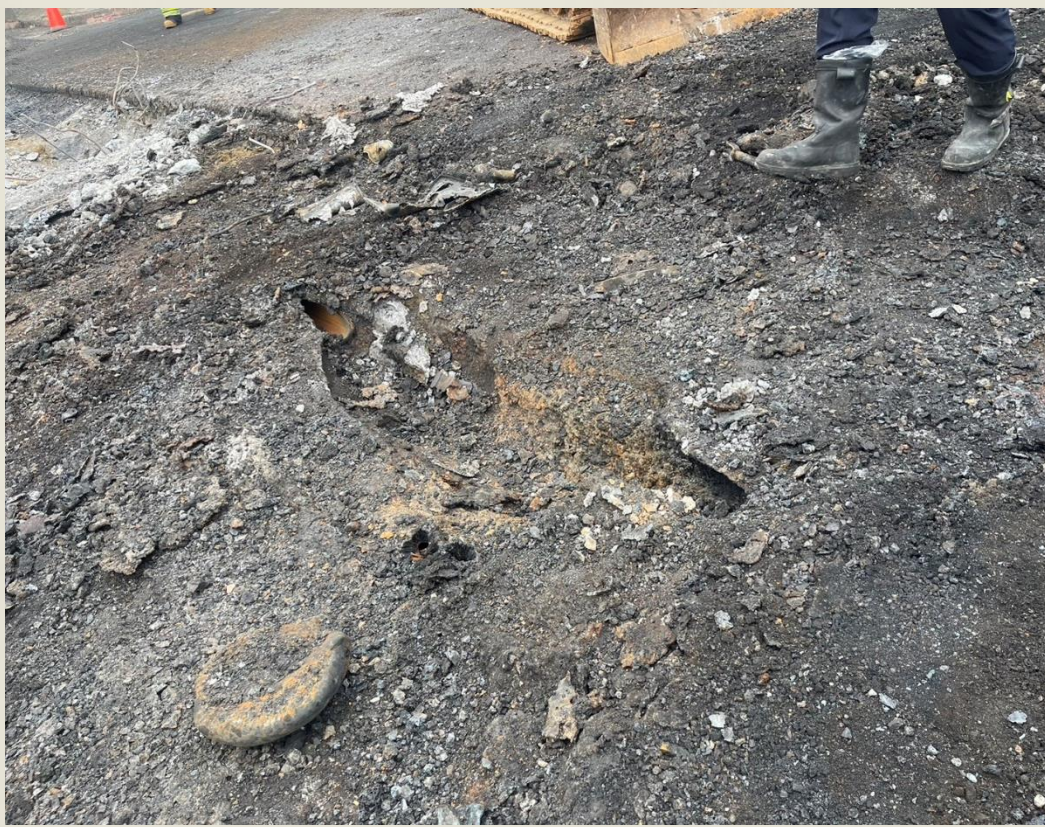
管線維管單位所埋設氧氣、氮氣管線實際深度與圖說不符，未達要求深度。
