# 從事住宅整修工程安裝動力式捲揚機 作業發生 **墜落** 危害案例

## 案情摘要

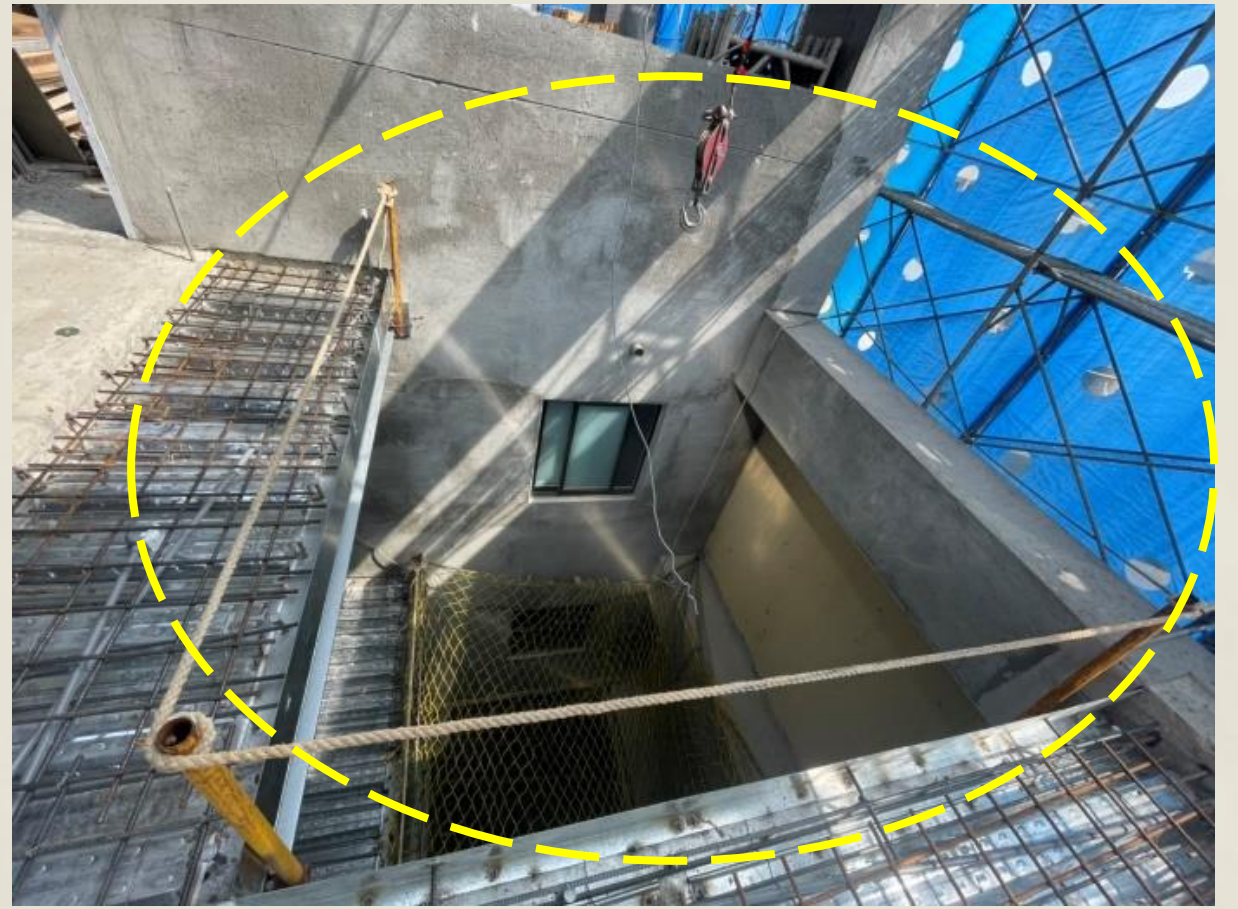
112年3月13日於民宅從事住宅整修工程時，於從事動力式捲揚機安裝作業時，發生墜落災害，並造成1名勞工死亡事件。。

1. 對於進入營繕工程工作場所作業人員，應正確戴用安全帽。
2. 高度2公尺以上開口邊緣作業時，應設置護欄、護蓋或安全網等防護設備。
3. 高度2公尺以上之高處作業，勞工有墜落之虞者，應使勞工確實使用安全帶、安全帽及其他必要之防護具，

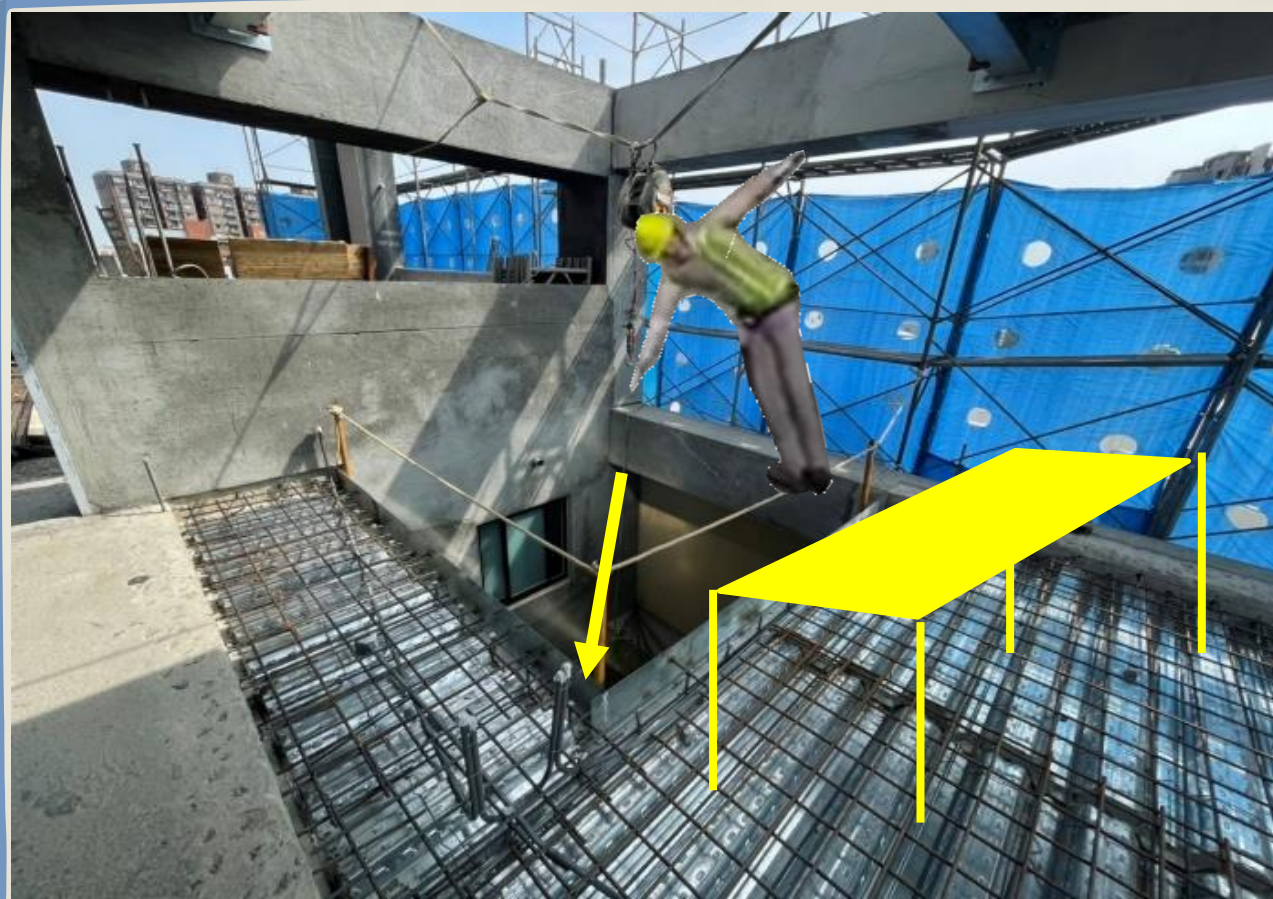
對於高度2公尺以上之開口邊緣，勞工有遭受墜落危險之虞者，未於該處設置護欄、護蓋或安全網等防護設備，且未使勞工正確戴用安全帽及安全帶，致發生工作者墜落致死職業災害。
