# 從事新建工程彩鋼浪板備料作業發生 墜落危害案例

112年1月27日於楊梅市草湳坡段廠房新建工程彩鋼浪板工程，從事彩鋼浪板備料作業，發生墜落災害，並造成1名工作者死亡事件。

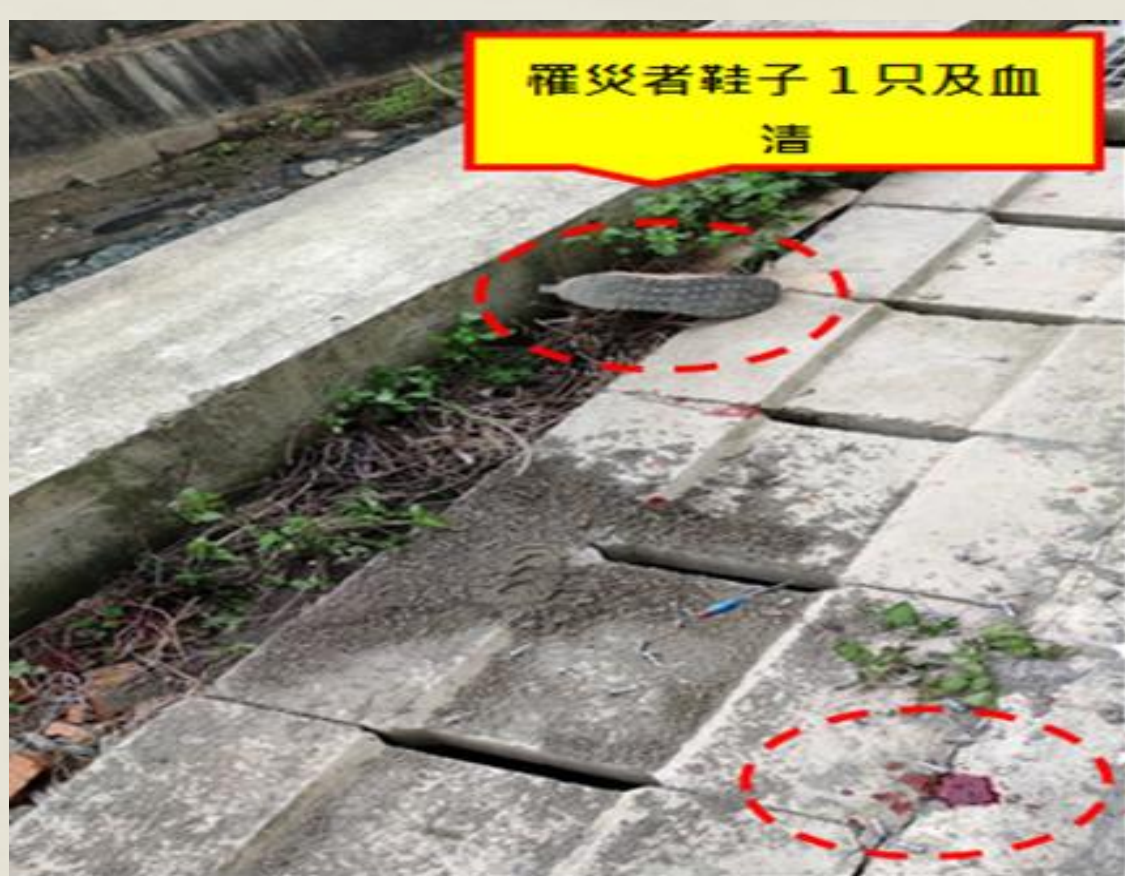
對於高度2公尺以上之開口部分，設置之護欄（C型鋼），未確認護欄，之上欄杆及中欄杆間距不大於55公分、其杆件之強度，任何方向加以75公斤之荷重，且未使其正確戴用安全帽，致發生工作者墜落致死職業災害。

1. 對於進入營繕工程工作場所作業人員，應正確戴用安全帽。
2. 設置之護欄（C型鋼），應確認設置之護欄，之上欄杆及中欄杆間距不大於55公分、其杆件之強度，任何方向加以75公斤之荷重。
