# 機水電工程施工實務介紹

## 1. 電氣常見缺失範例說明：

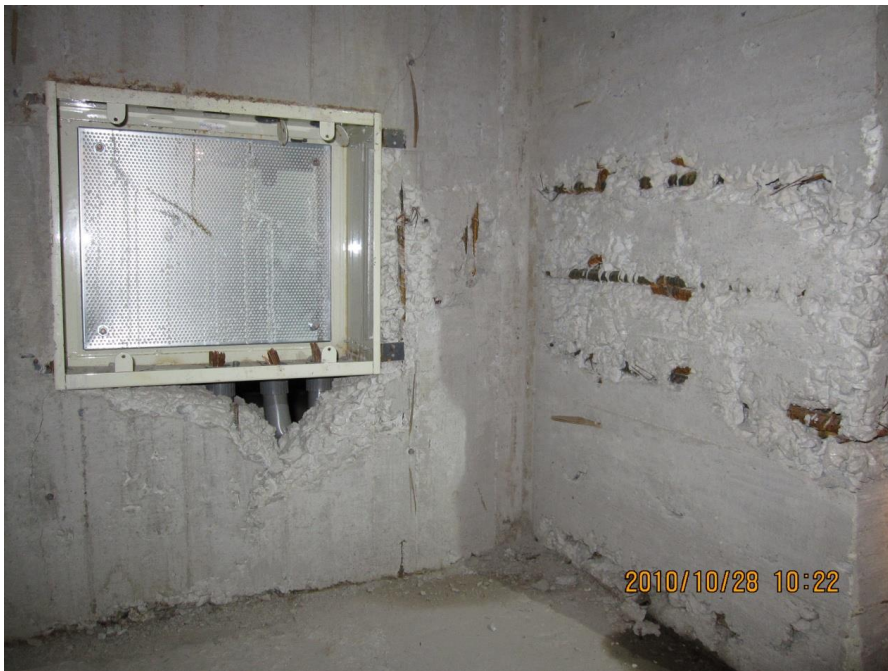
圖 1 工程會扣點編號 50101

說明：分電箱尺寸太寬造成灌漿不良。混凝土澆置不當，鋼筋裸露保護層不足

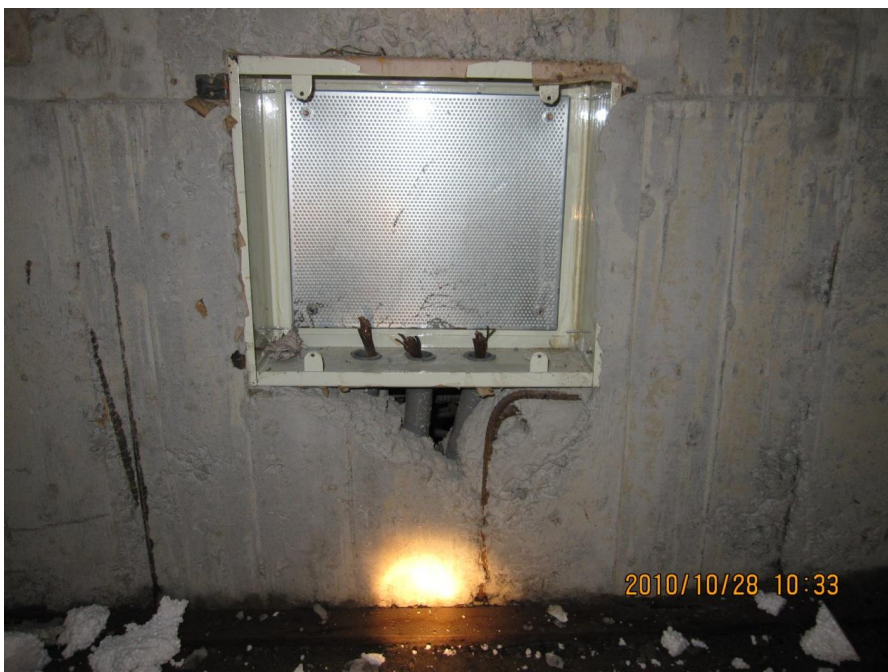
圖 2 工程會扣點編號 50101

說明：混凝土澆置、搗實不當，鋼筋外露，鋼筋保護層不足

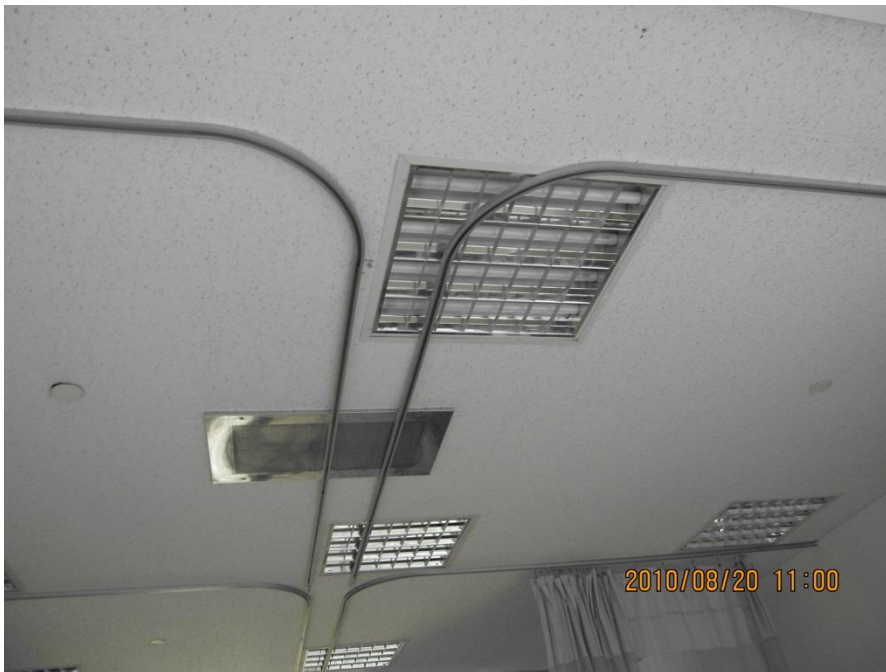
圖 3 工程會扣點編號 50906

說明：水電、土建工作未協調，施工介面未整合。布簾軌道固定在燈具上，燈管不易更換。

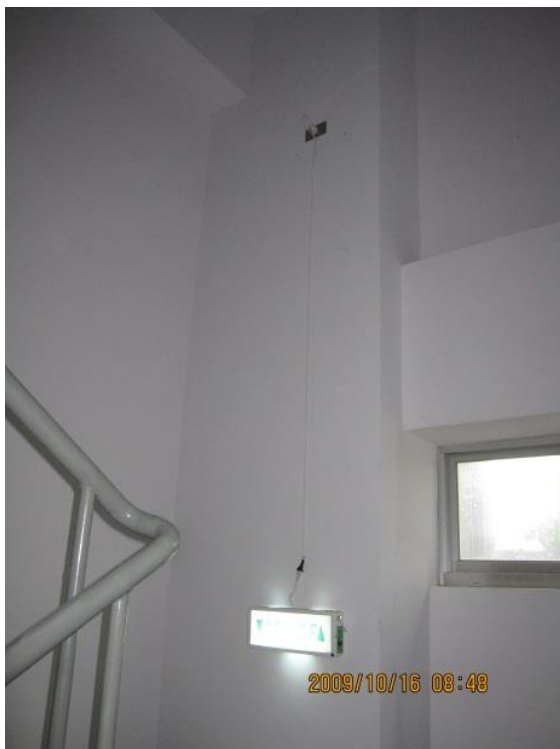
圖 4 工程會扣點編號 50906

說明：水電樓層指示燈與電源出線口距離太遠，施工前未套圖

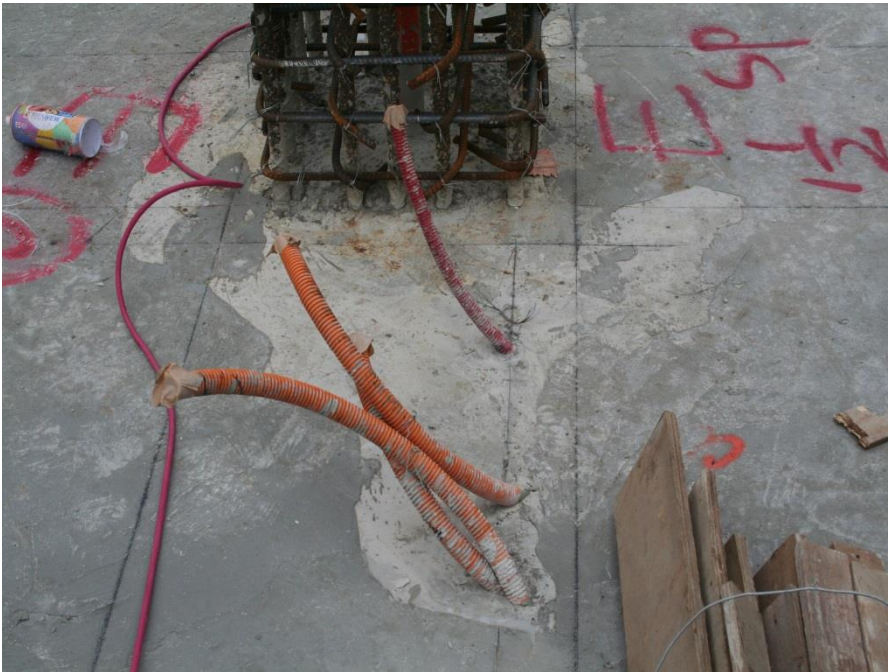
圖 7 工程會扣點編號 50906

說明：CD 管管路未做適當支撐造成傾斜，往後若打鑿不良將造成 CD 管管路彎曲半徑不足，影响拉線品質及線路安全。

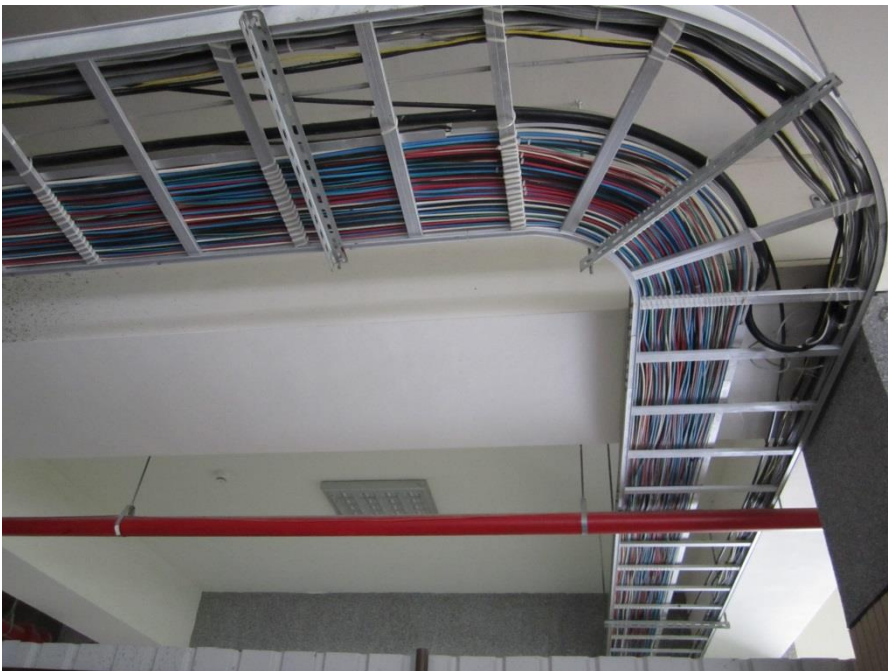
圖 8 工程會扣點編號 5070401

說明：PVC 電線僅有一層絕緣層，沒有第二層被覆層，依規定 PVC 電線不

可佈放在電纜架內，若要佈放應配置在導線管內才可放置。電纜可直接佈放在電纜架上。電纜架配線不符規範。

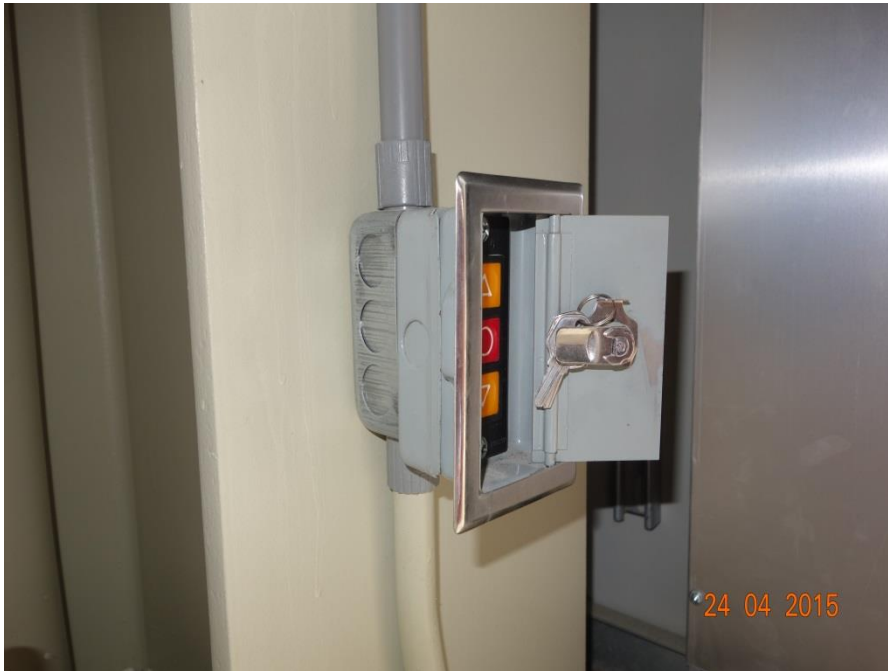
圖 11 工程會扣點編號 5070401

說明：露明配管之出線盒採埋入型造成蓋板太大，蓋板四周未防護易割傷人員，應採用露出型出線盒。管材規格不符。

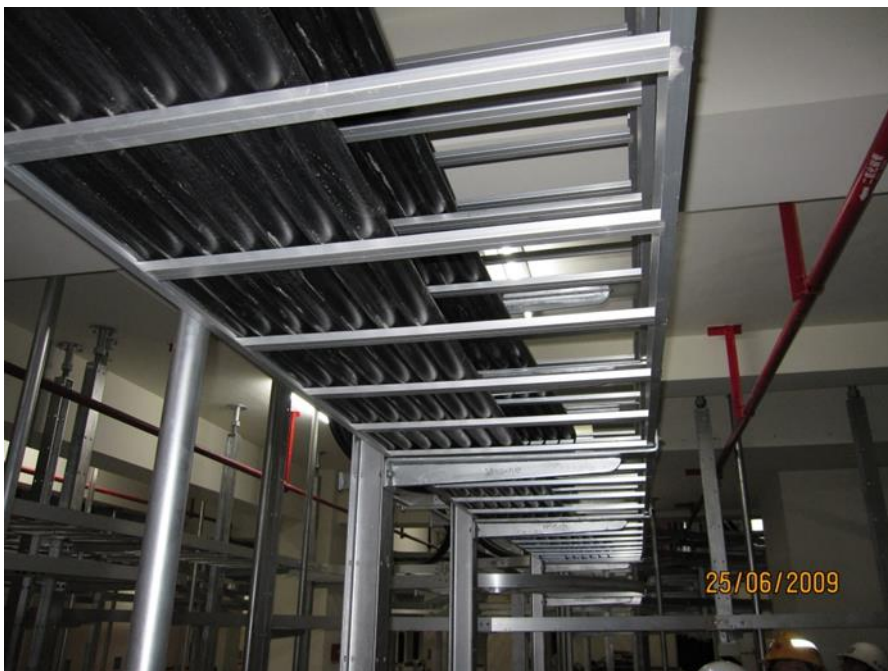
圖 12 工程會扣點編號 5070401

說明：承載大電流之電纜，為使線路末端三相電壓平衡及電纜四周電磁平衡，佈纜應採用品字排列。電纜架配線不符規範。

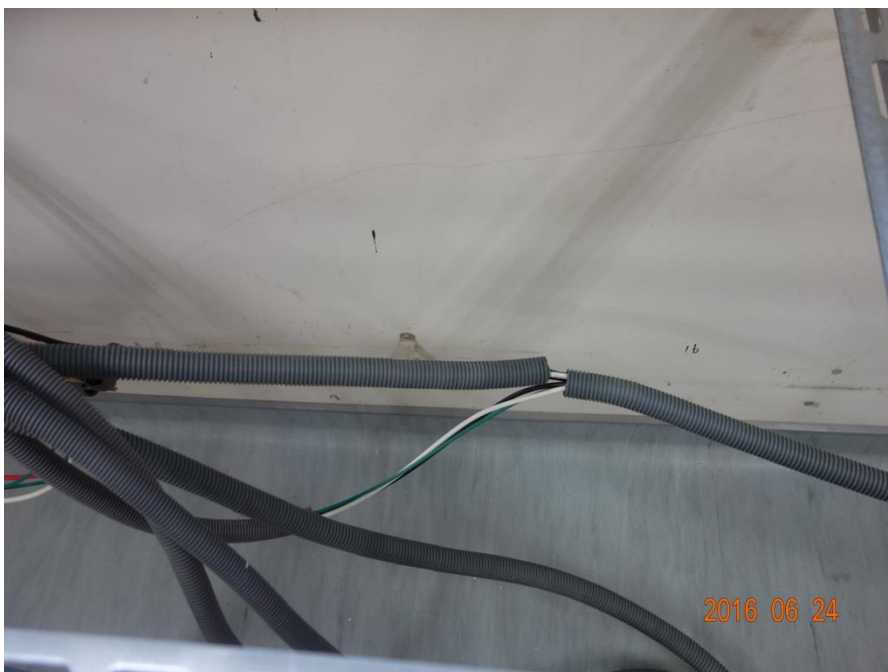
圖 18 工程會扣點編號 5070401

說明：管路分歧未使用出線盒，軟管未固定。軟管配管長度超過 1.8 公尺。

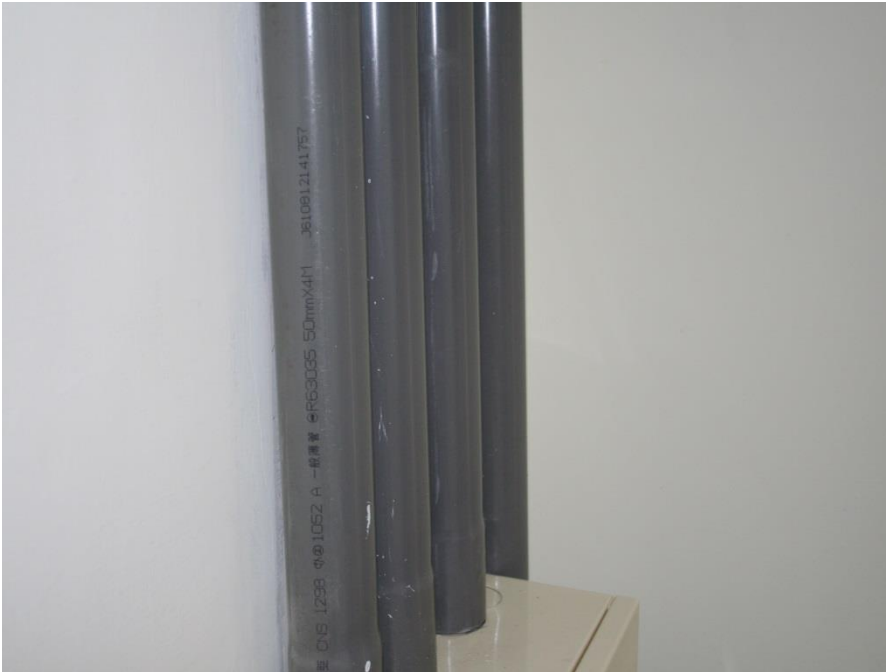
圖 19 工程會扣點編號 5070401

說明：電氣導線管管路應採用 PVC E 管，管材規格不符規範

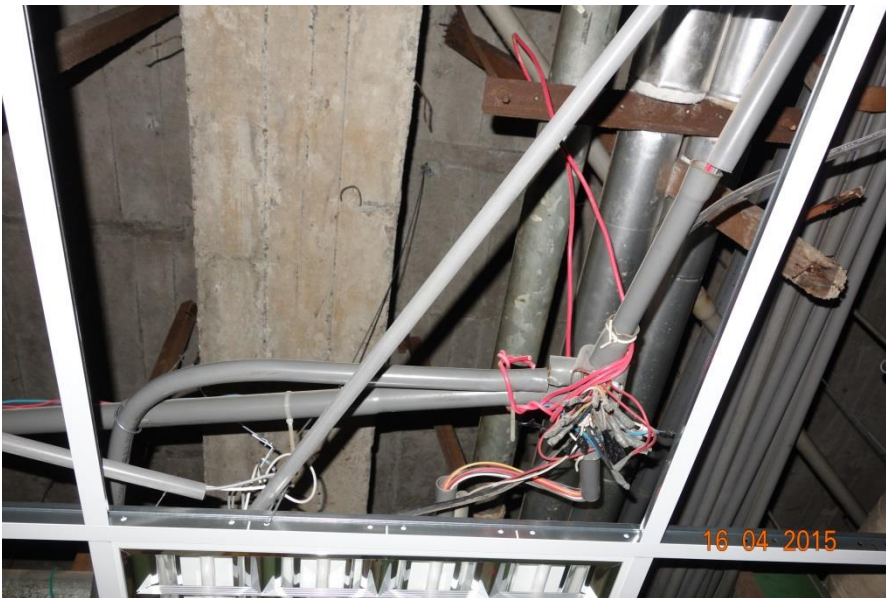
圖 20 工程會扣點編號 5070403

說明：線路連接未使用接線盒，露明配管之路徑應與天花板或牆壁平行。電導線管安裝不合規範。

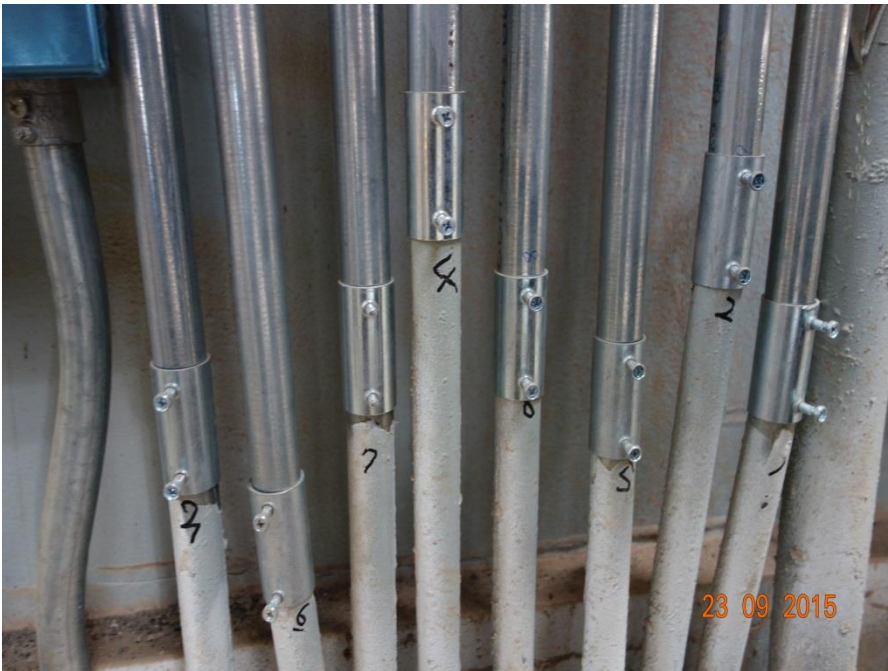
圖 24 工程會扣點編號 5070403

說明：EMT 管路連接，配件螺絲應鎖斷，暗管施工時連接配件兩端應補上膠帶或灌砂膠，避免灌漿時水泥沙漿流入 EMT 內造成管路阻塞。

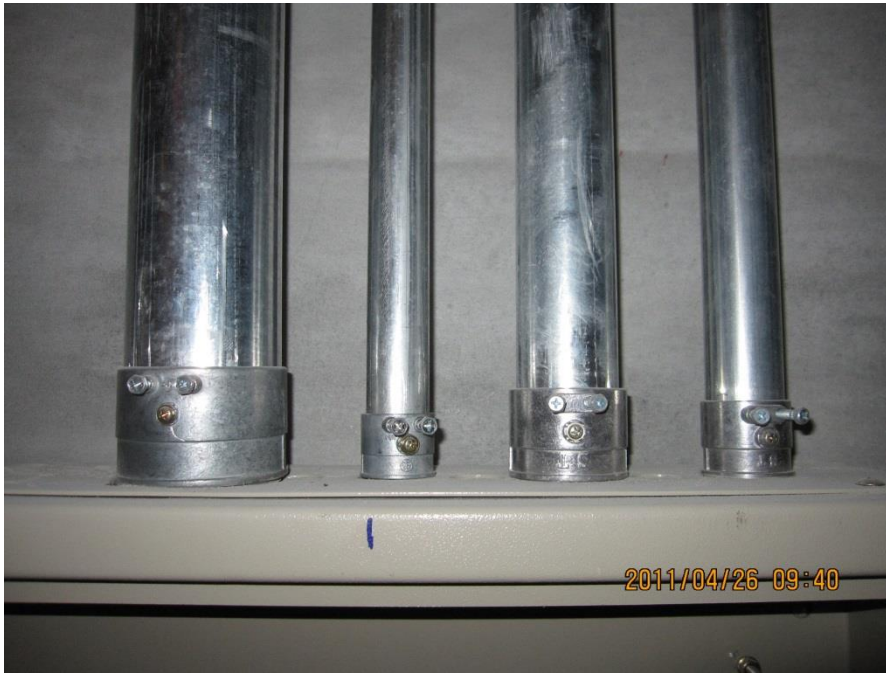
圖 25 工程會扣點編號 5070403

說明：EMT 薄金屬導線管施工不當，未依規定接地

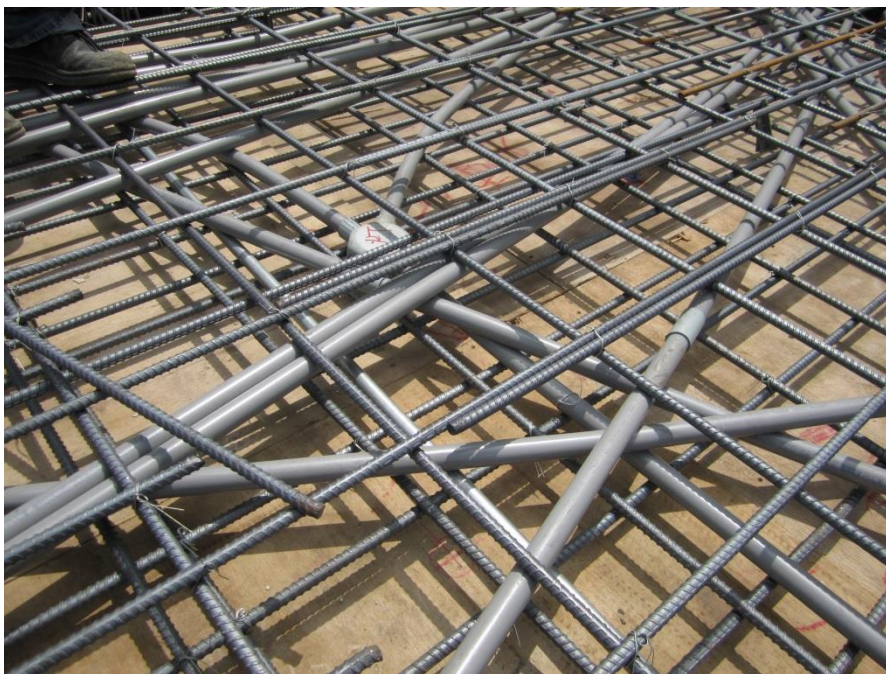
圖 26 工程會扣點編號 5070403

說明：樓版雙層筋內配 PVC 管三支交叉在一起，厚度太厚，造成樓版鋼筋保護層不足。電導線管安裝不合規範。

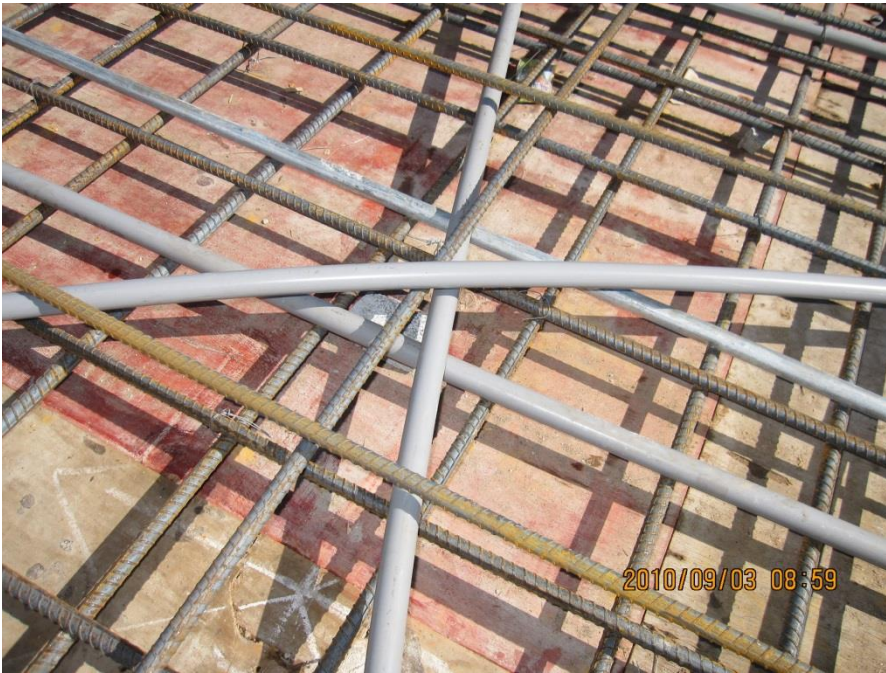
圖 27 工程會扣點編號 5070403

說明：樓版雙層筋外配置 PVC 管，厚度太厚，造成 PVC 導線管保護層不足，PVC 管未配置在雙層筋內。管路保護層不足。

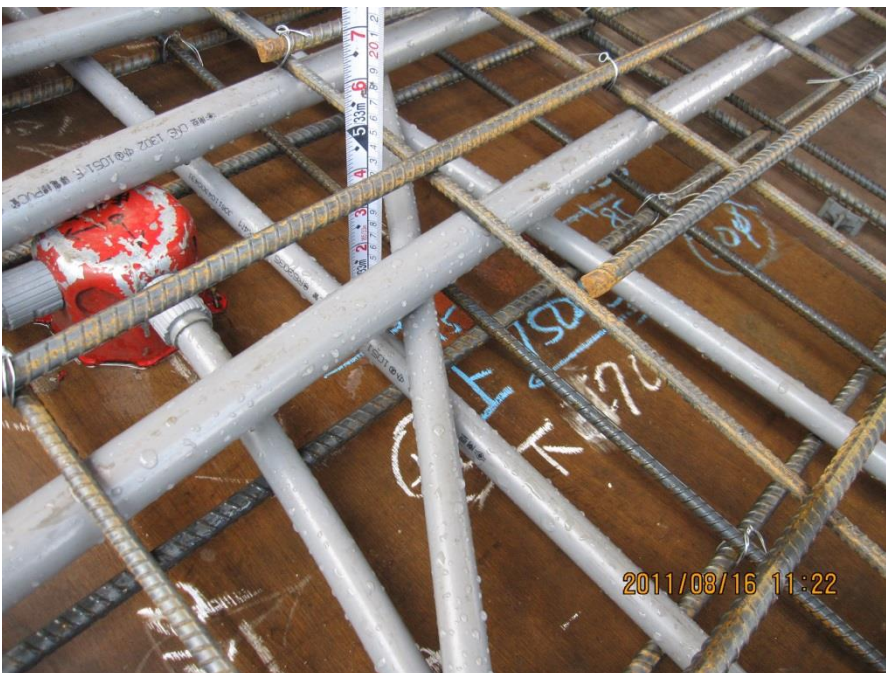
圖 28 工程會扣點編號 5070403

說明：樓版雙層筋內配 PVC 管三支交叉在一起，厚度太厚，造成樓版鋼筋保護層不足。電導線管安裝不合規範。

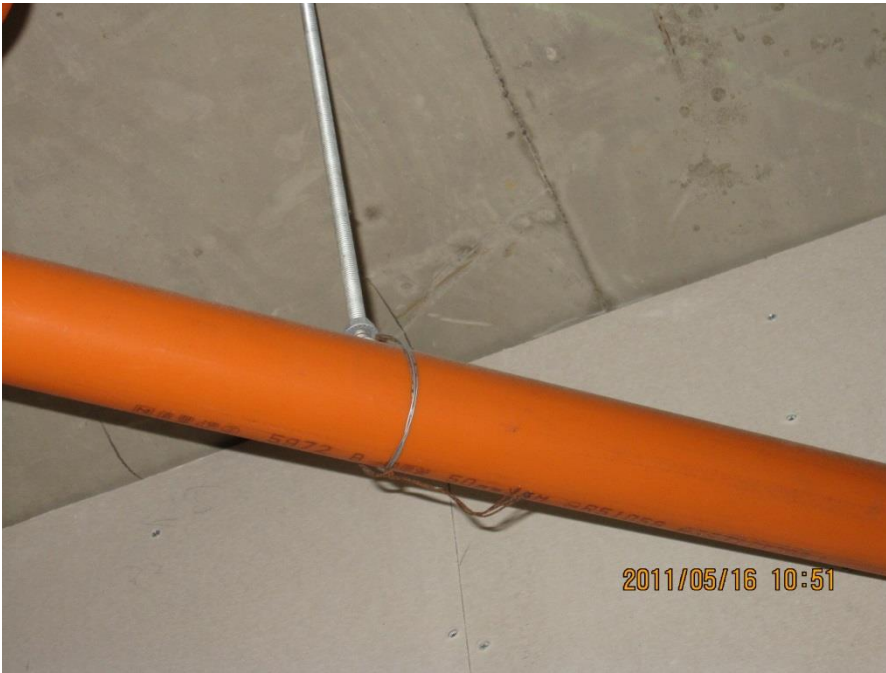
圖 31 工程會扣點編號 5070403

說明：排水管使用鐵線綁紮固定不牢固，吊管施工不當，施作不合規範。

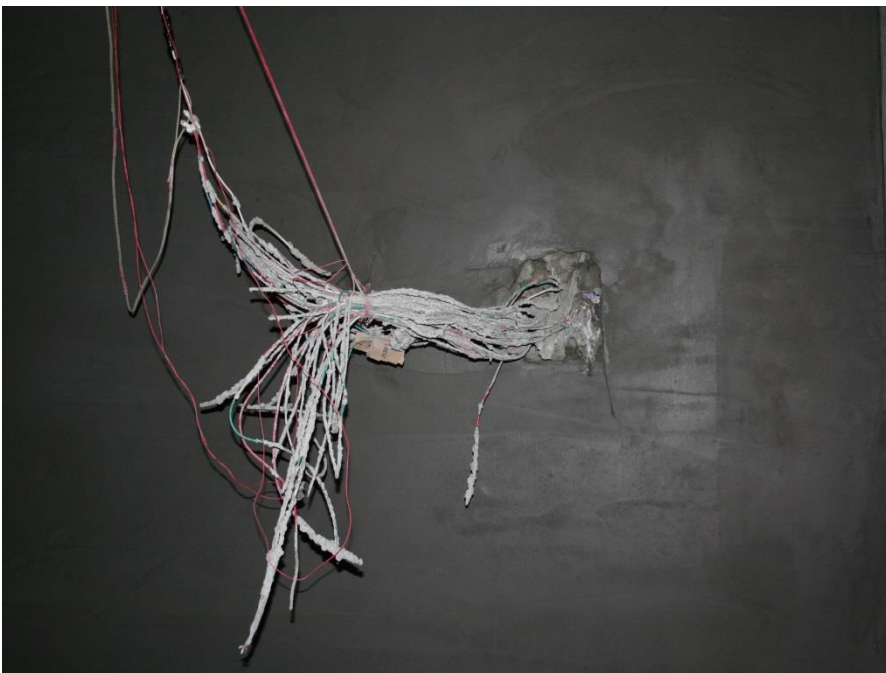
圖 32 工程會扣點編號 5070403

說明：牆壁粉光前 PVC 電線未防護。

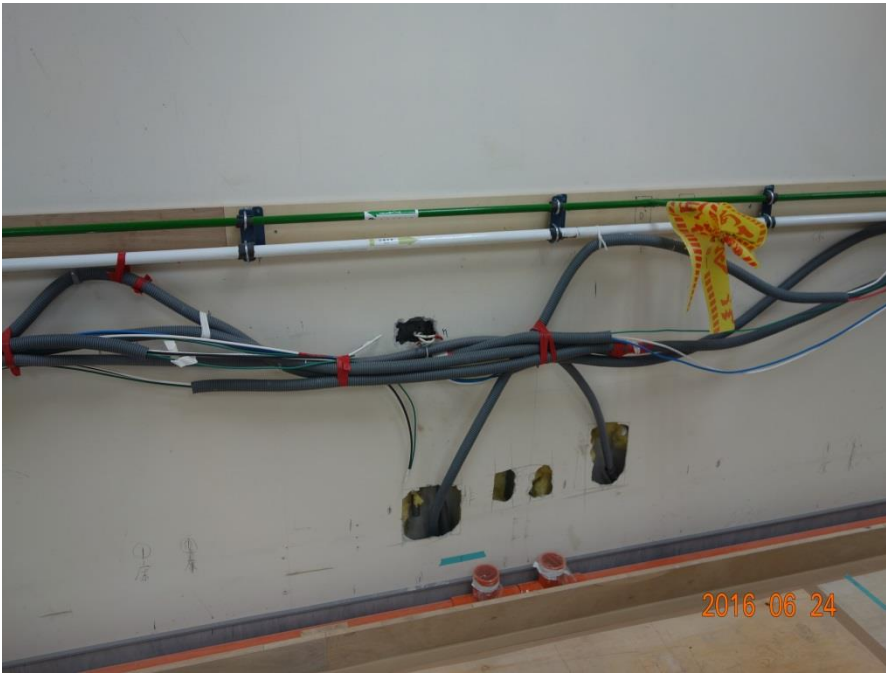
圖 33 工程會扣點編號 5070403

說明：PVC 電線未配管及固定，電導線管安裝不合規範

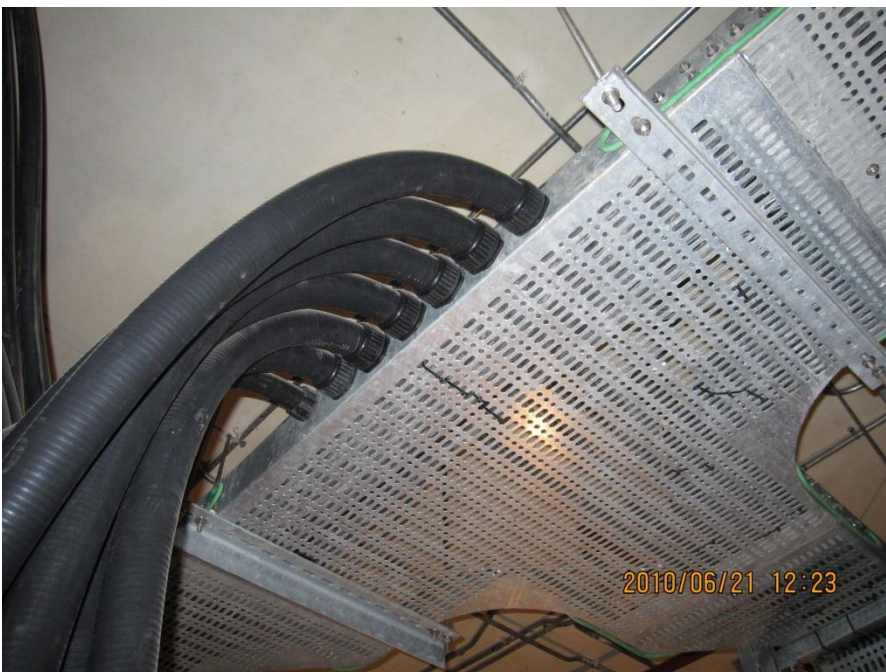
圖 34 工程會扣點編號 5070403

說明：電纜架不應在側面開孔，影響電纜架結構支撐。電纜架安裝不合規範。

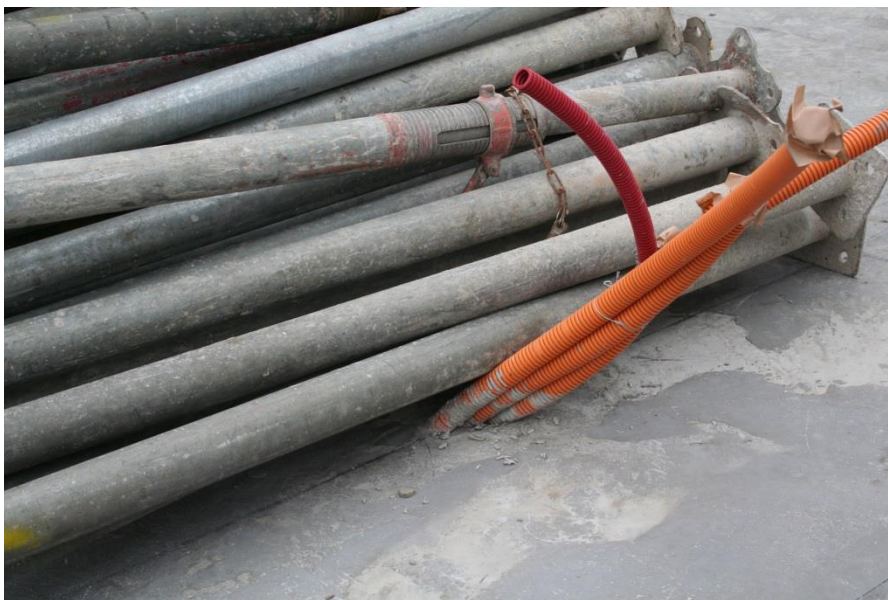
圖 38 工程會扣點編號 5070403

說明：CD 管管路未做適當防護，易被壓損影響拉線。電導線管安裝不合規範。

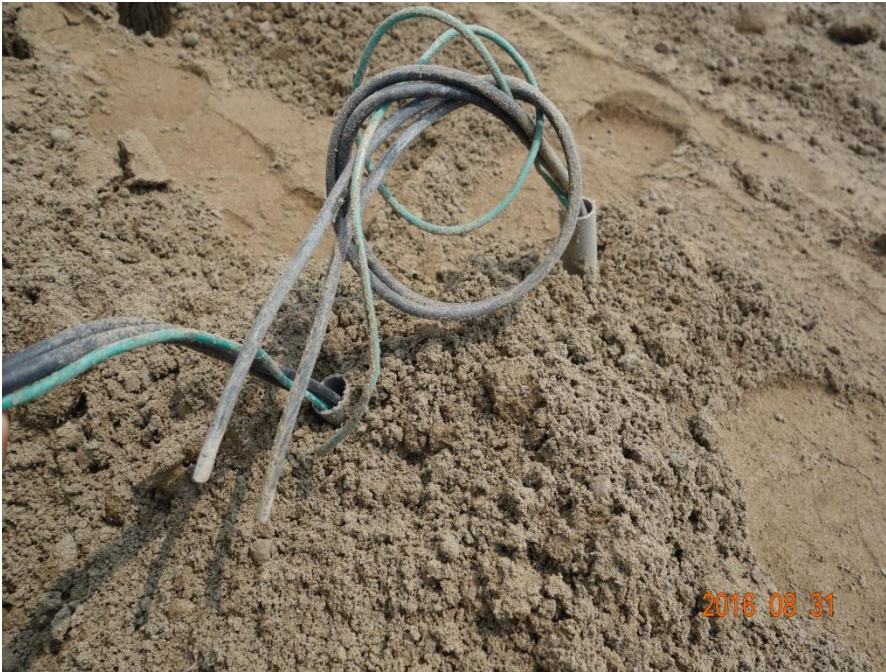
圖 39 工程會扣點編號 5070403

說明：戶外景觀燈配管，管路開口未做適當防護，沙粒容易進入影响將來配線。電導線管安裝不合規範。

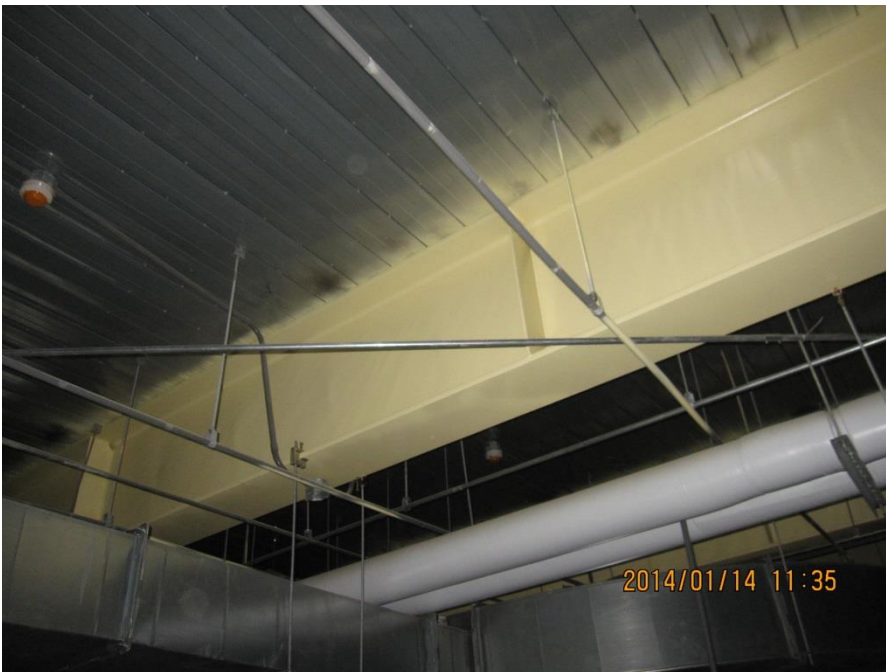
圖 40 工程會扣點編號 5070403

說明：露明配管之管路未垂直或水平配置，影响美觀。電導線管安裝不合規範。

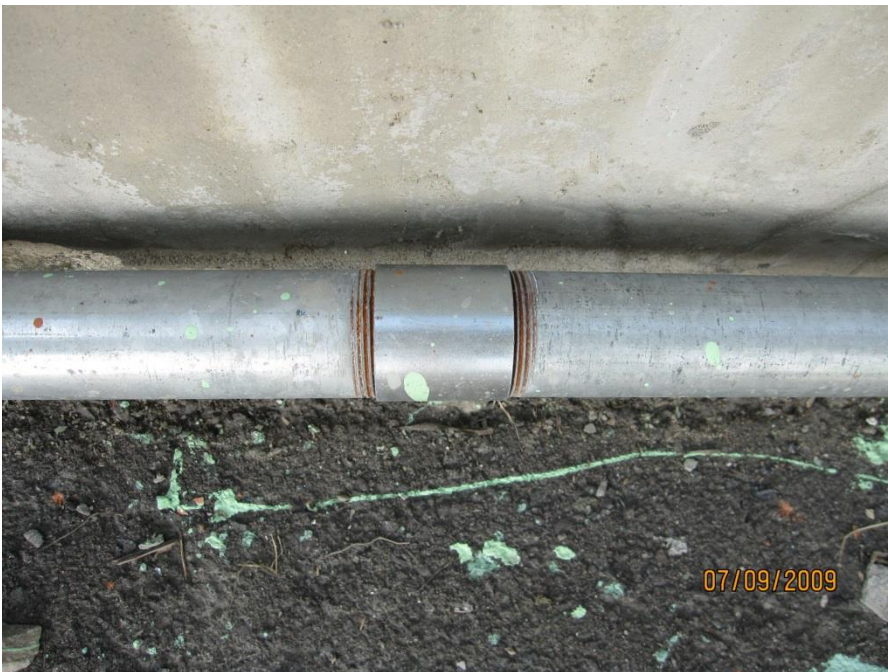
圖 44 工程會扣點編號 5070403

說明：露明 RSG 導線管間連接，車牙處未塗鍍鋅漆，易造成生鏽。電導線管安裝不符規範。

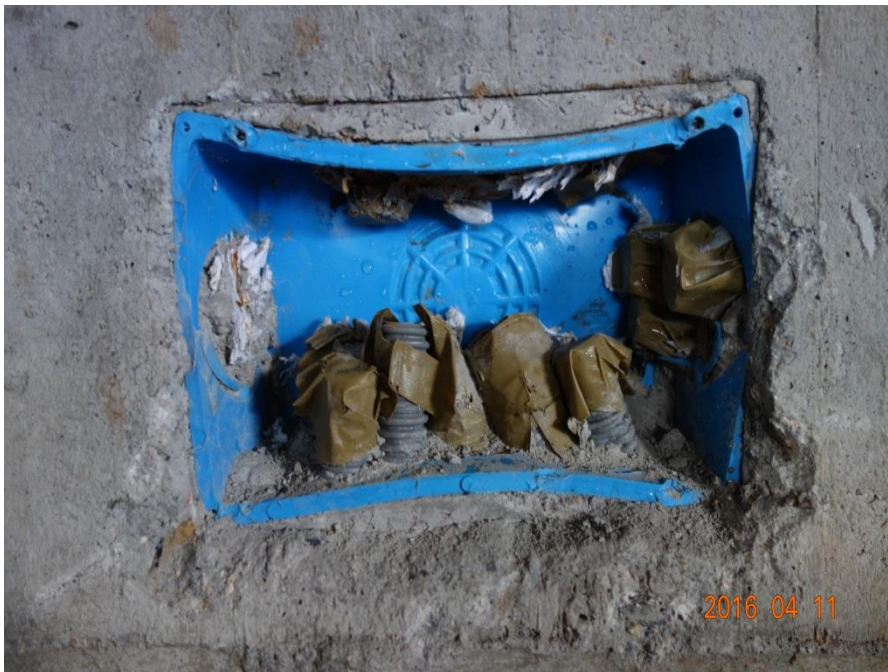
圖 47 工程會扣點編號 5070404

說明：出線口支撐力不足及導線管出口未施作喇叭接頭。

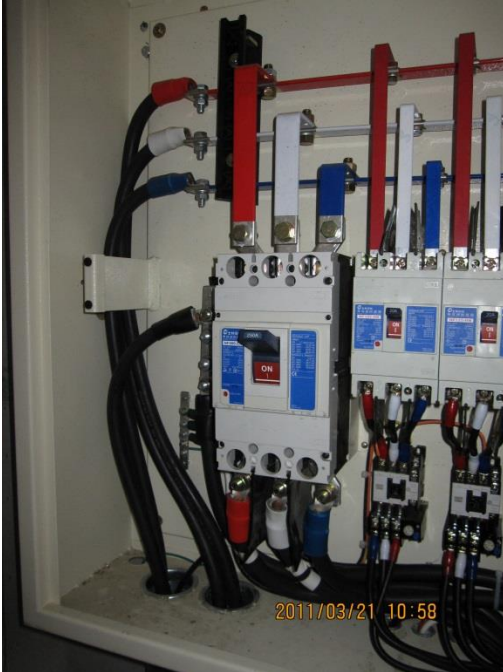
圖 51 工程會扣點編號 5070401

說明：三相四線式系統四條電源線平均佈放在兩支 EMT 導線管內(每支 2 條導線)，金屬導線管內電磁不平衡，有渦流產生，線路易產生危險，導線佈纜不符規範。

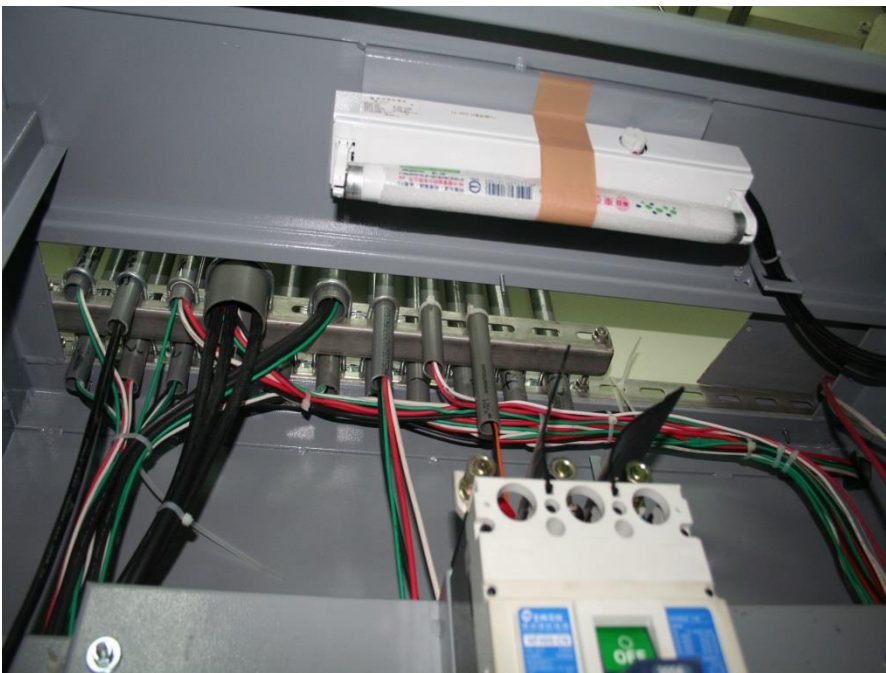
圖 52 工程會扣點編號 5070404

說明：配電盤開口未封閉，灰塵及小動物易進入影响用電安全。

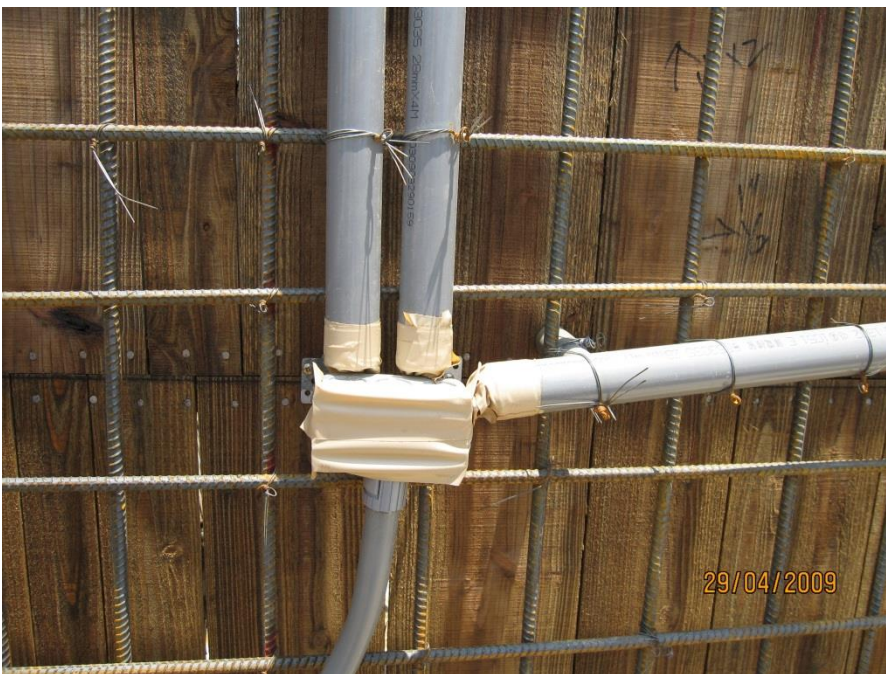
圖 54 工程會扣點編號 5070404

說明：出線口尺寸太小，管路無法進入出線口，出線口未施作喇叭口，影响用電安全。

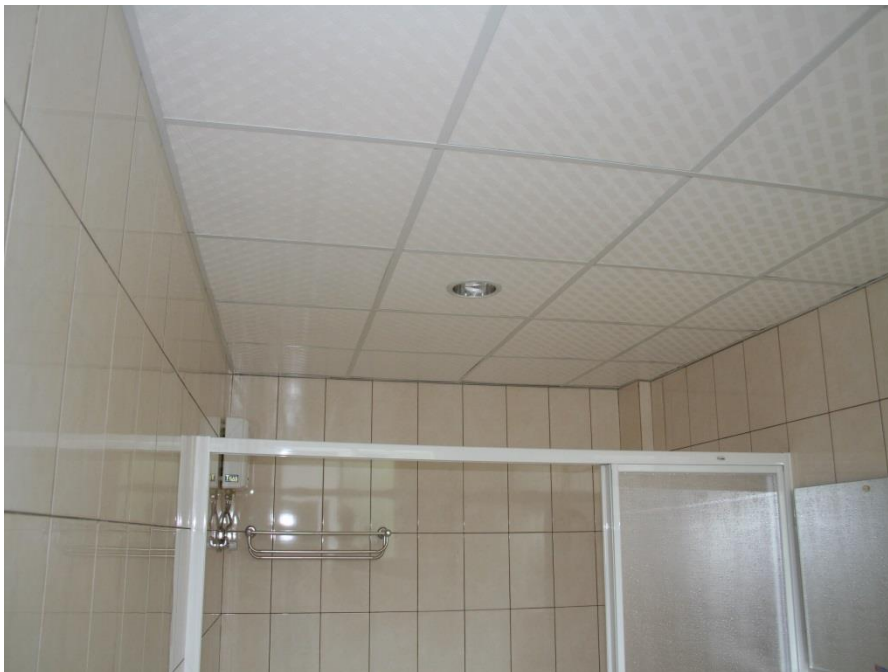
圖 60 工程會扣點編號 5070406

說明：浴室未設計通風，淋浴時濕氣無法排出，造成室內潮濕影响電氣使用壽命，不合設計規範。

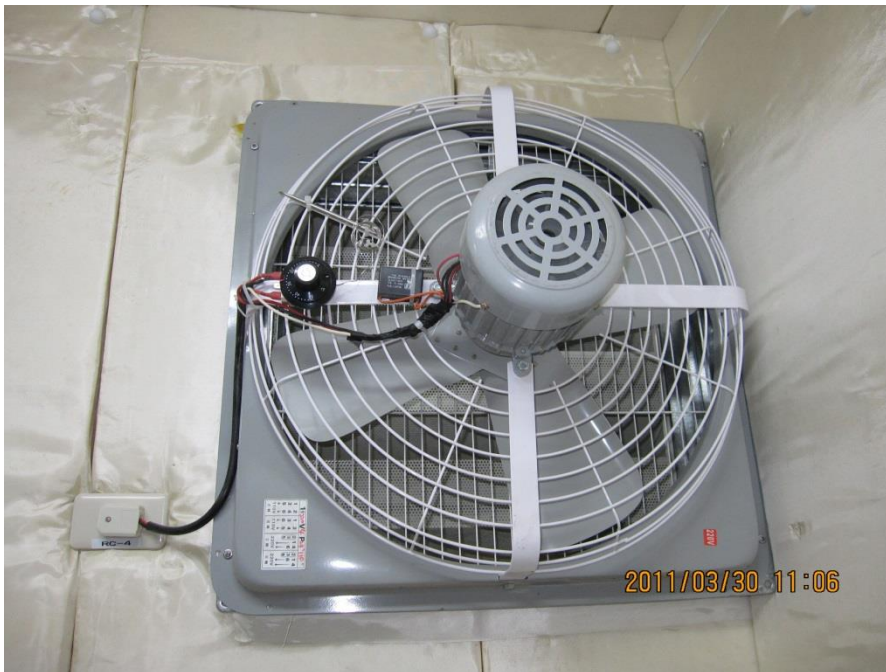
圖 61 工程會扣點編號 5070404

說明：溫度控制開關安裝在風機回風口，溫度易受回風影响準確性，通風設計不合規範。

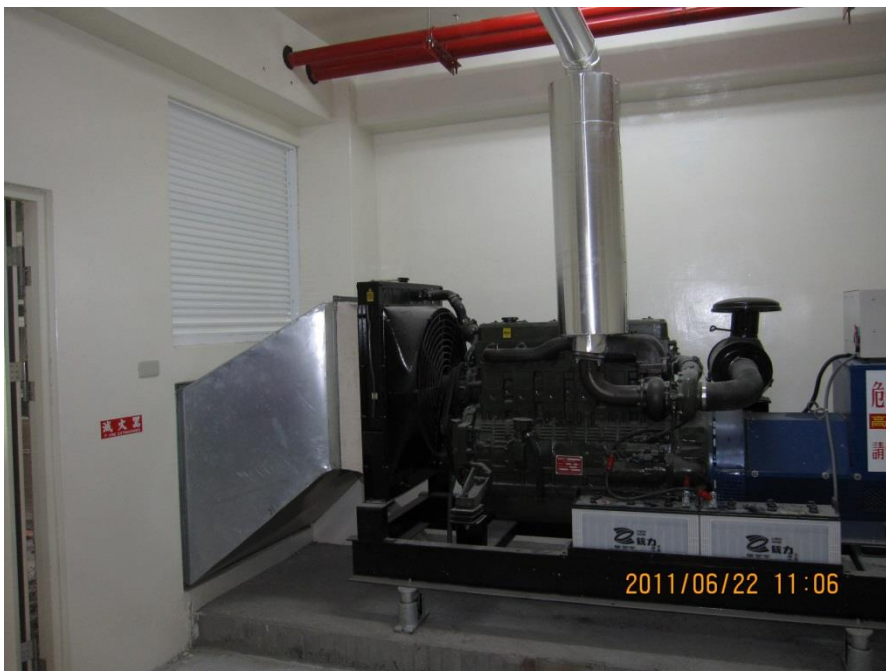
圖 62 工程會扣點編號 5070406

說明：發電機之進排氣口設置太靠近，易造成風量短循環降低散熱效果。進排氣口安裝位置不當。

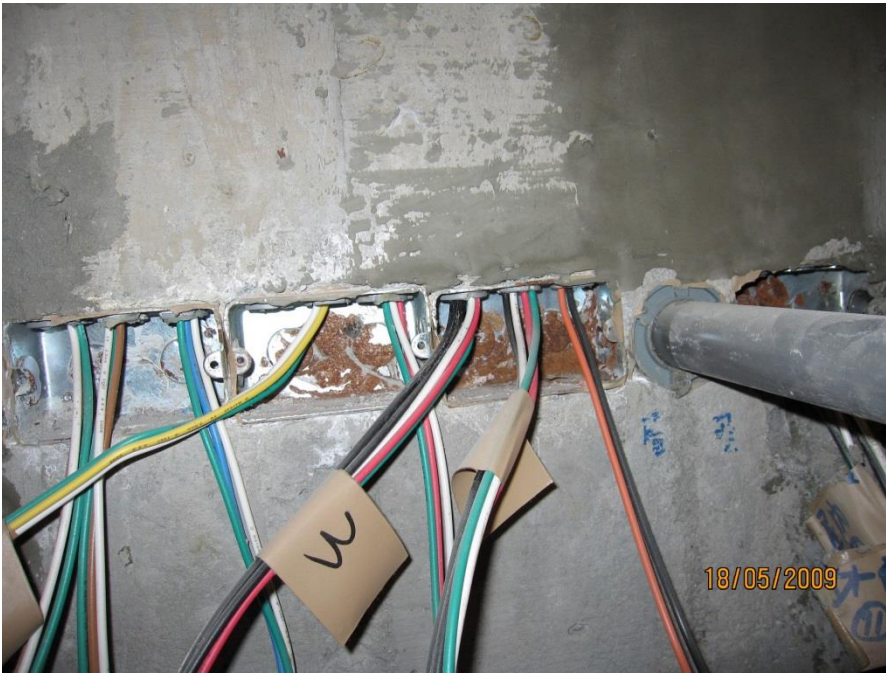
圖 63 工程會扣點編號 5070407

說明：出線盒生銹不潔，降低材料品質。

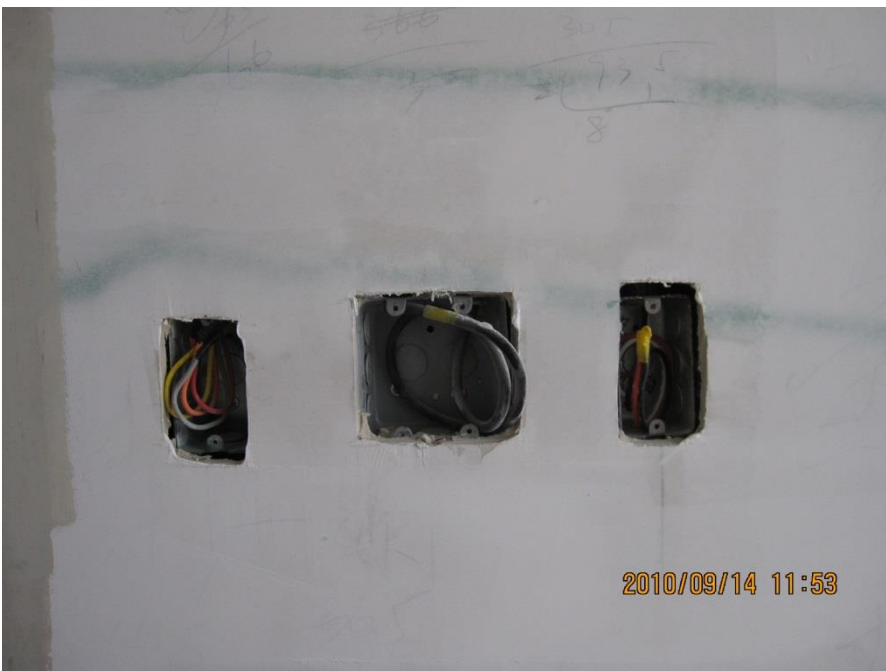
圖 64 工程會扣點編號 5070407

說明：開關出線口高低不一，影响美觀

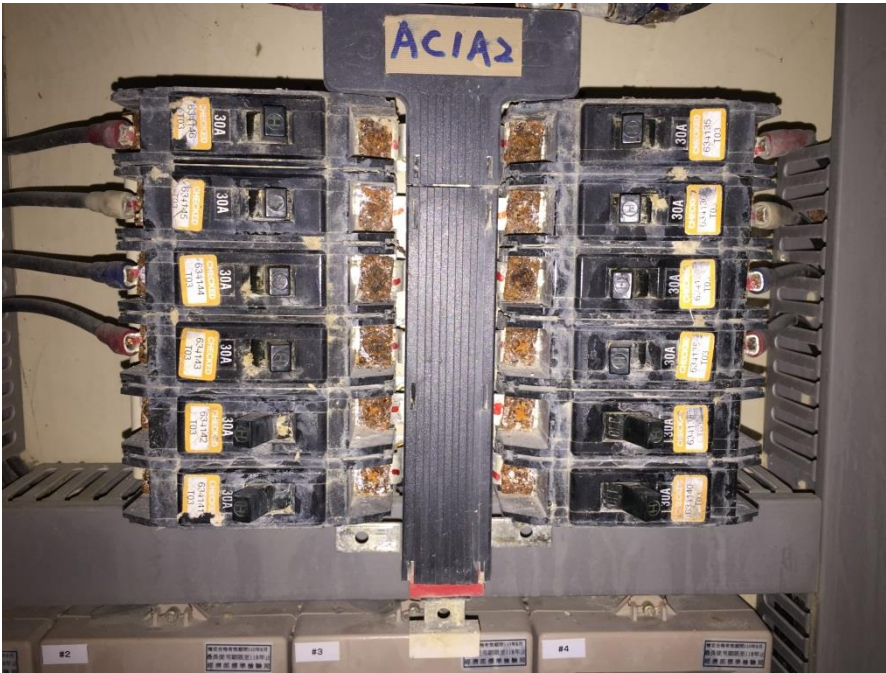
圖 67 工程會扣點編號 5070407

說明：無熔線斷路器接點生鏽，接觸電阻太高，用電時易造成接點處溫度升高，影响用電安全。

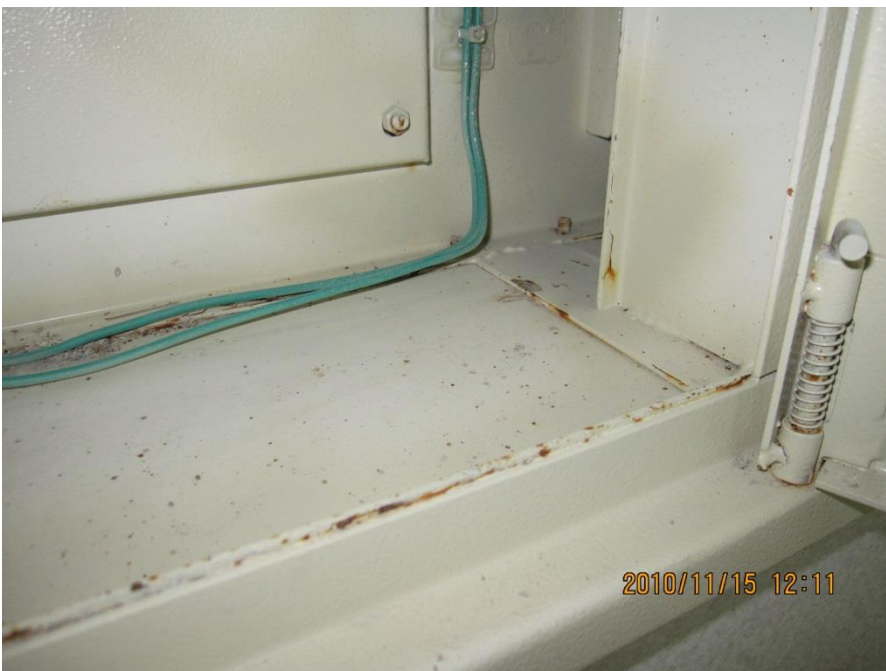
圖 68 工程會扣點編號 5070407

說明：配電盤箱內生鏽不潔，烤漆厚度不足或除鏽不良，影响施工品質。

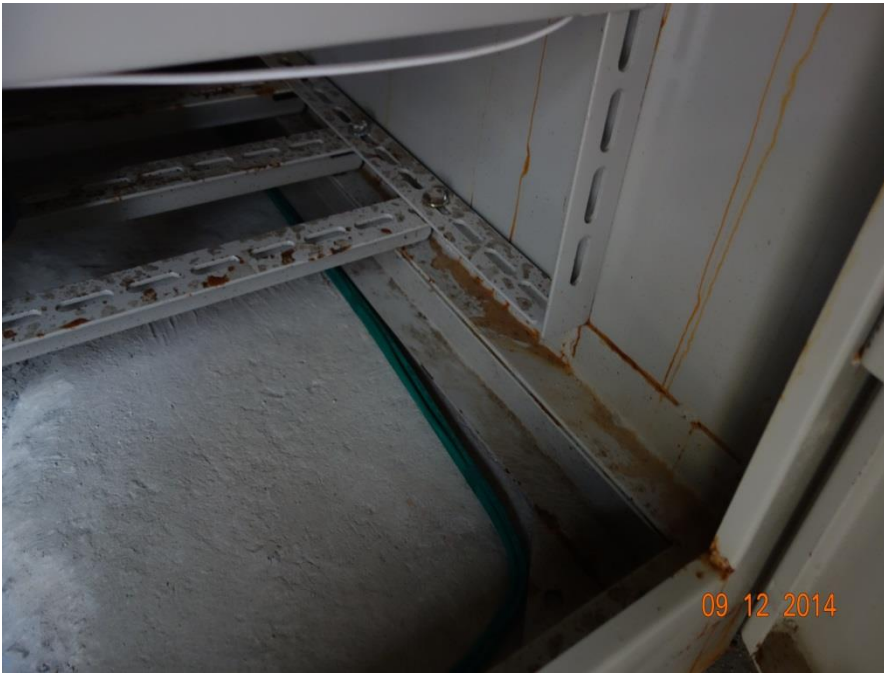
圖 69 工程會扣點編號 5070407

說明：配電盤箱內生鏽不潔，烤漆厚度不足或除鏽不良，影响施工品質。

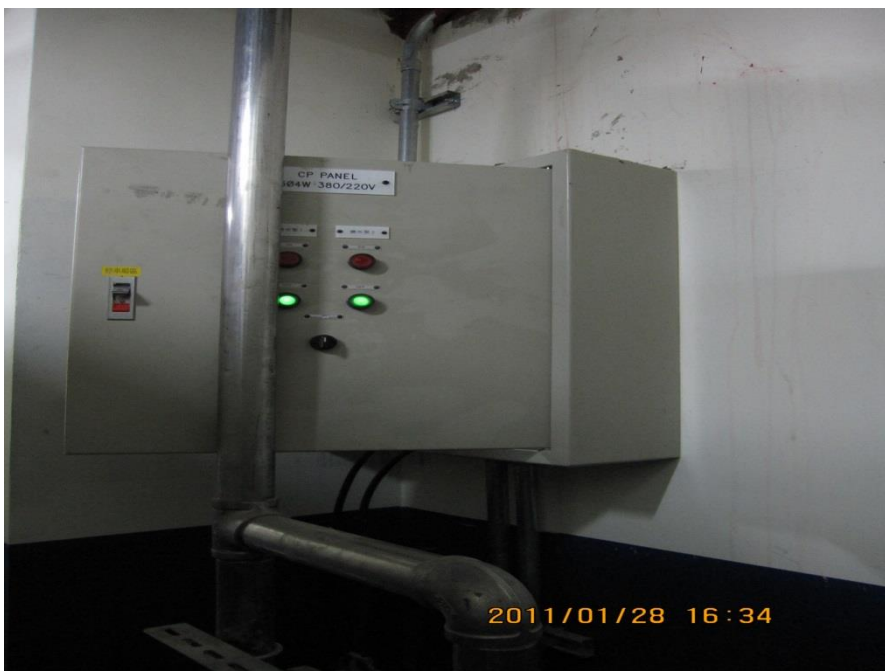
圖 70 工程會扣點編號 5070408

說明：給水立管設置位置不當（分電箱設置位置不當），影响分電箱開啟功能及日常維修操作。

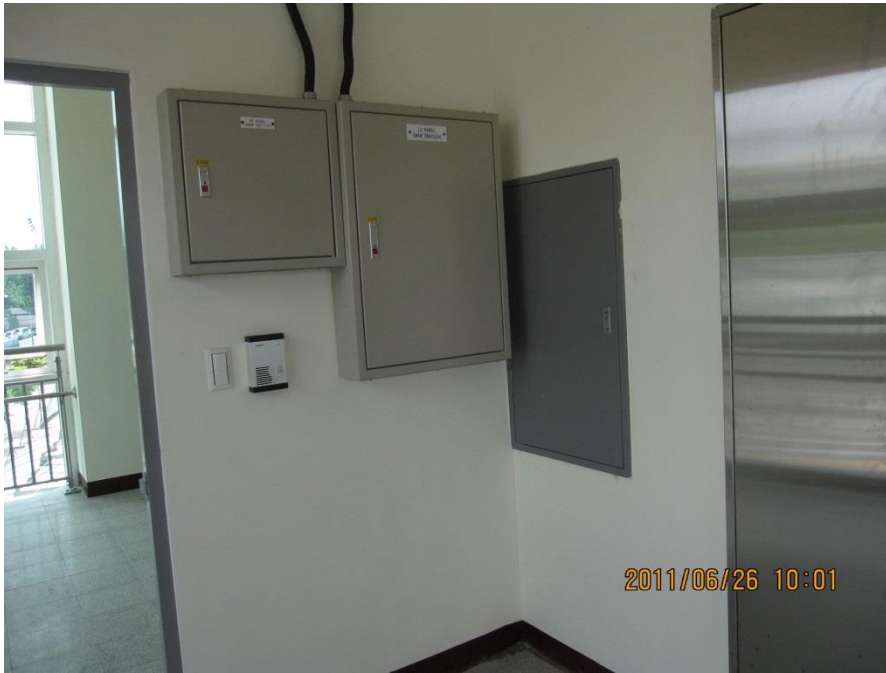
圖 71 工程會扣點編號 5070408

說明：分電箱設置位置不當，影响維修門開啟及管道間維護。

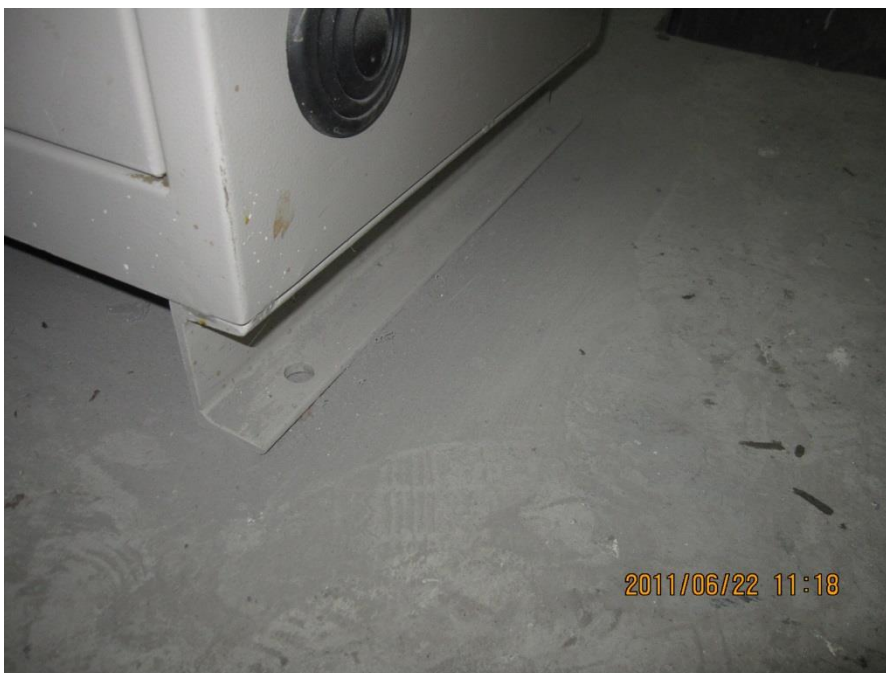
圖 72 工程會扣點編號 5070408

說明：配電盤未固定，地震時將造成配電盤位移，恐影响用電安全。
