# 機水電工程施工實務介紹

## 1. 電氣常見缺失範例說明：

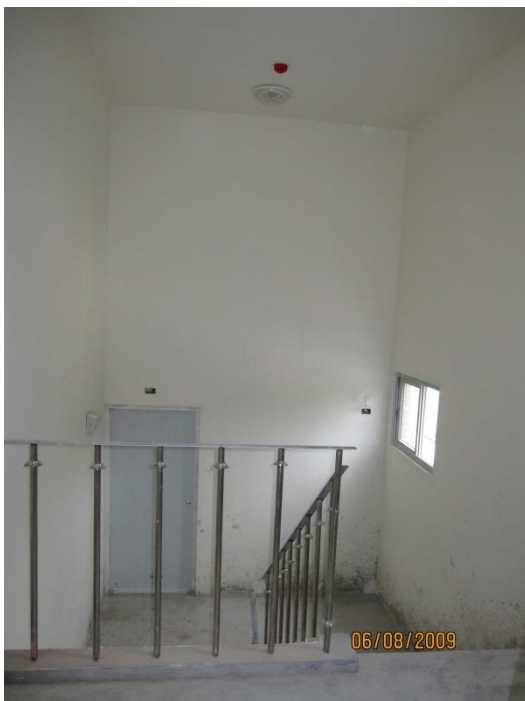
圖 78 工程會扣點編號 5070408

說明：照明灯具安裝位置不當，裝置太高影响維修安全。

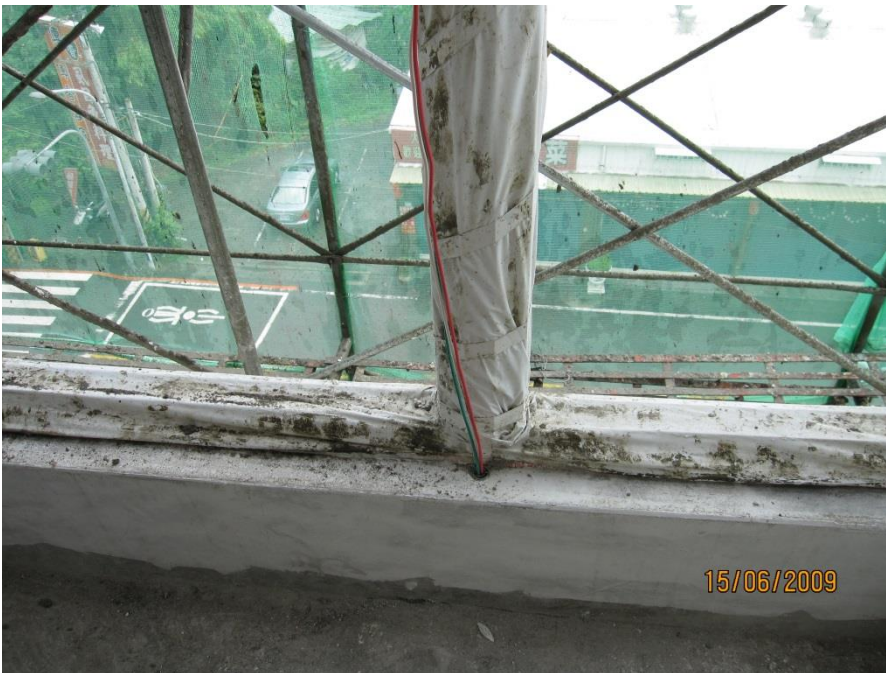
圖 79 工程會扣點編號 50906

說明：樓層指示燈設置位置不當，窗框已接近地板未預留樓層指示燈安裝空間，施工介面未整合。

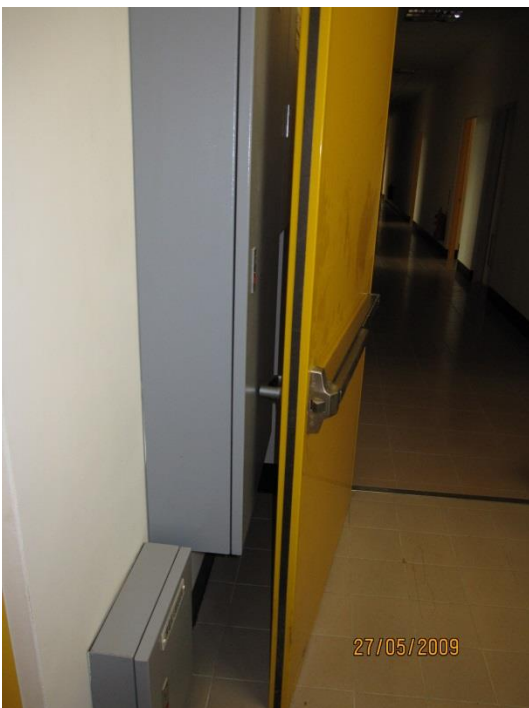
圖 80 工程會扣點編號 5070408

說明：分電箱設置位置不當，開啟安全門時易受撞擊損壞，影響設備使用壽命。

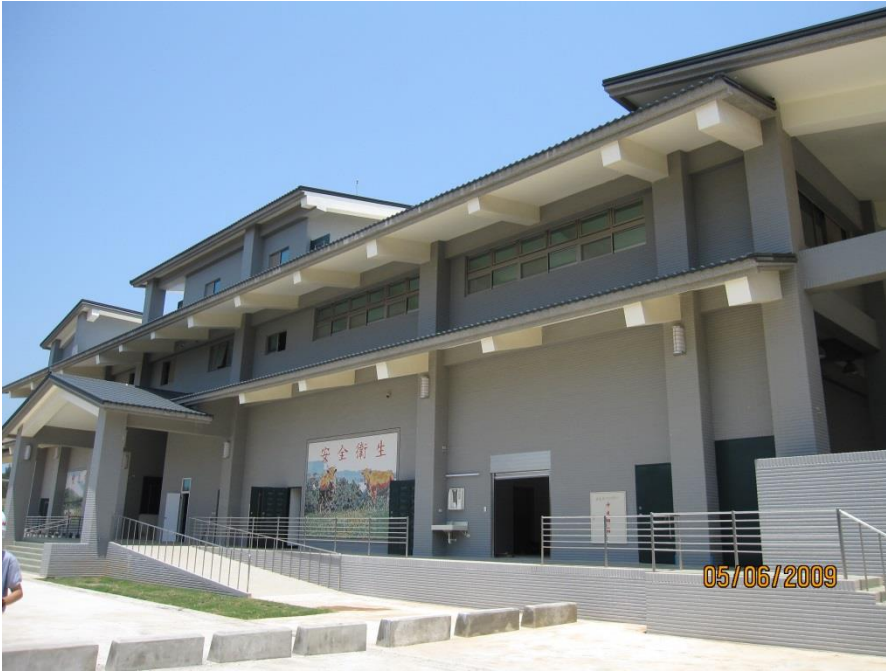
圖 81 工程會扣點編號 5070408

說明：壁燈設置位置接近二樓高，設置位置不當，安裝太高影響日後維修。

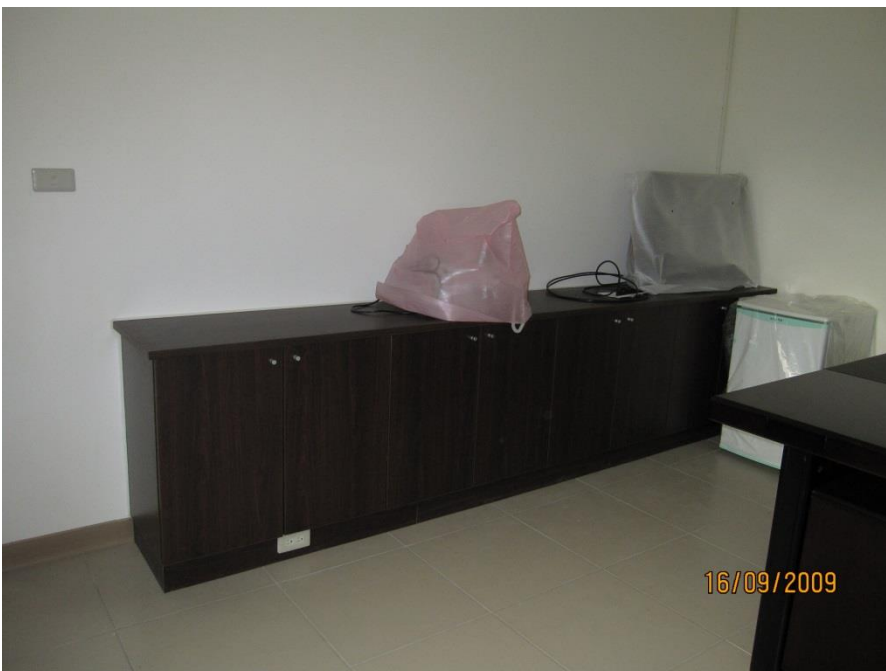
圖 82 工程會扣點編號 5070408

說明：電源插座設置在梯角板，3C 設備電源使用中會影響櫃子開啟，位置設置不當影响櫃子使用。

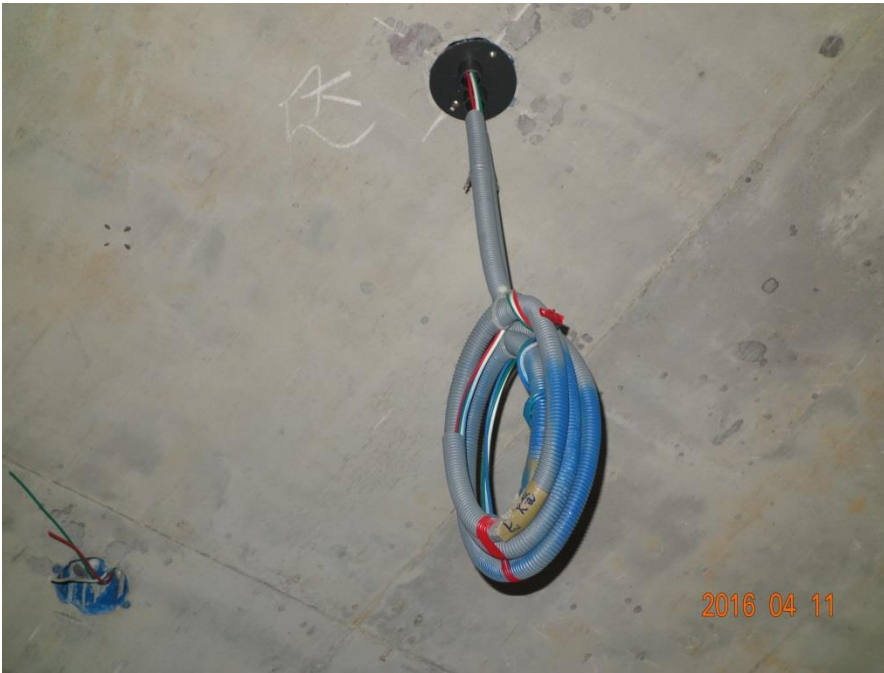
圖 91 工程會扣點編號 5070412

說明：軟管與出線口接續不良

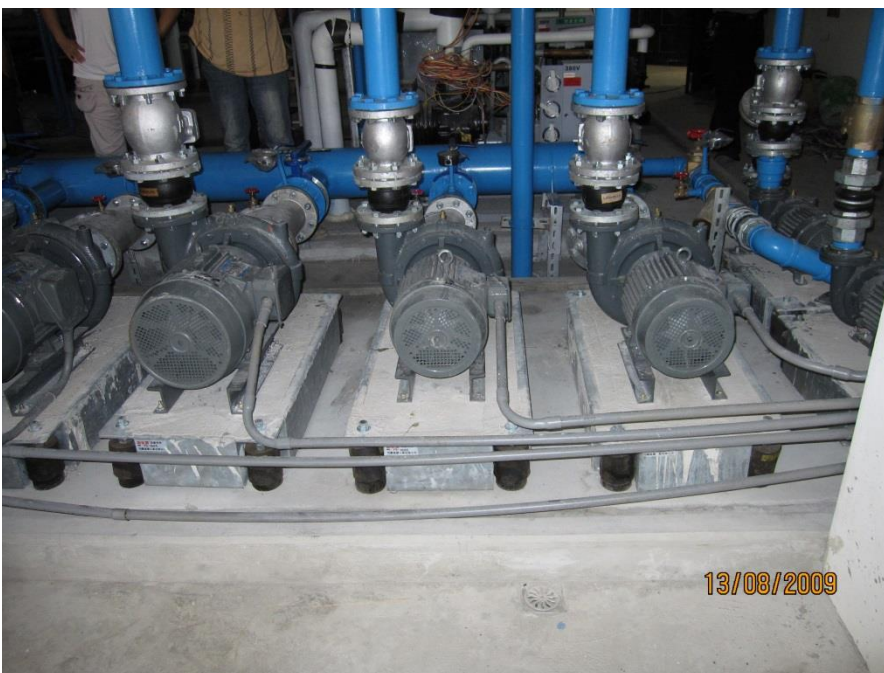
圖 92 工程會扣點編號 5070412

說明：管路與震動設備之間未使用軟管連接

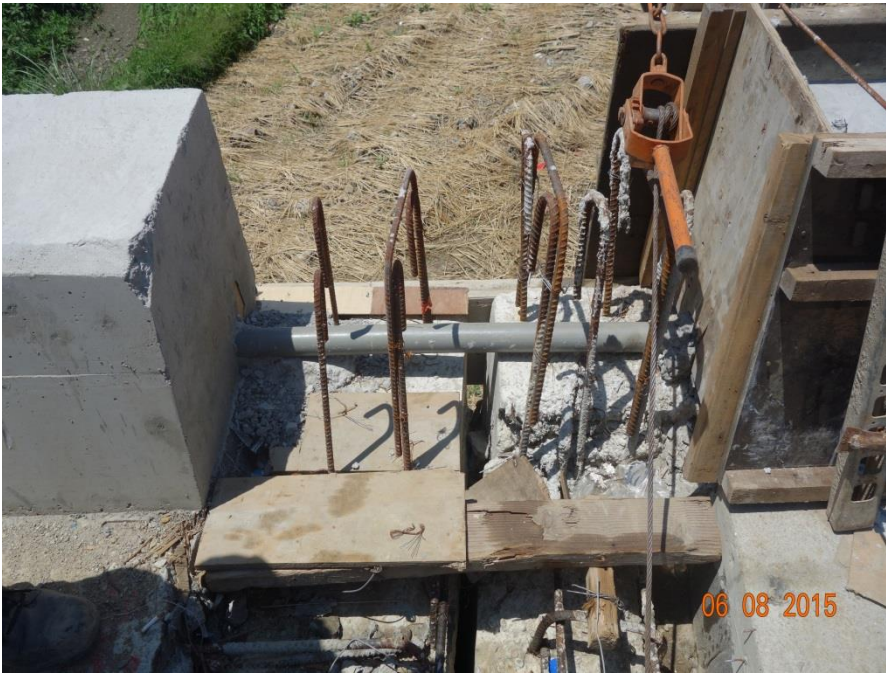
圖 97 工程會扣點編號 5070413

說明：PVC 導線管經過橋梁伸縮縫處未施作軟管

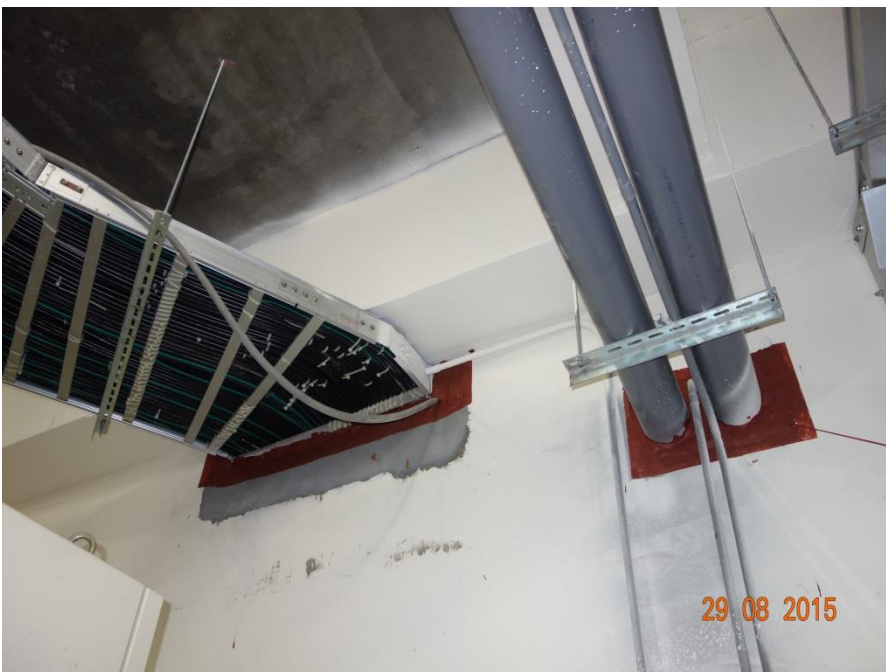
圖 98 工程會扣點編號 5070414

說明：PVC 管防火填塞施工不良

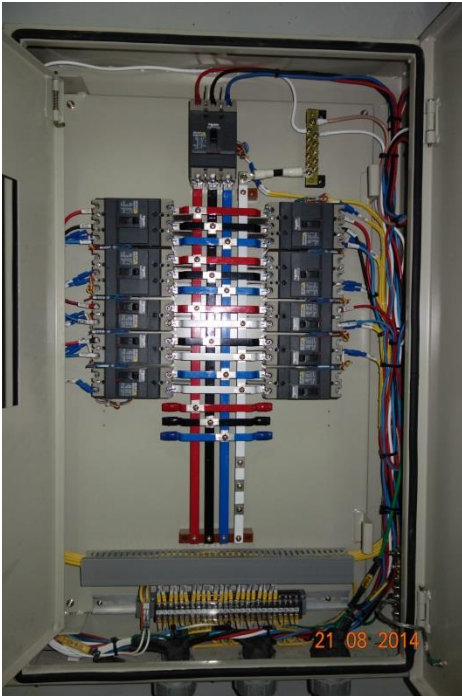
圖 101 工程會扣點編號 5070416

說明：匯流排顏色不符 CNS 規定

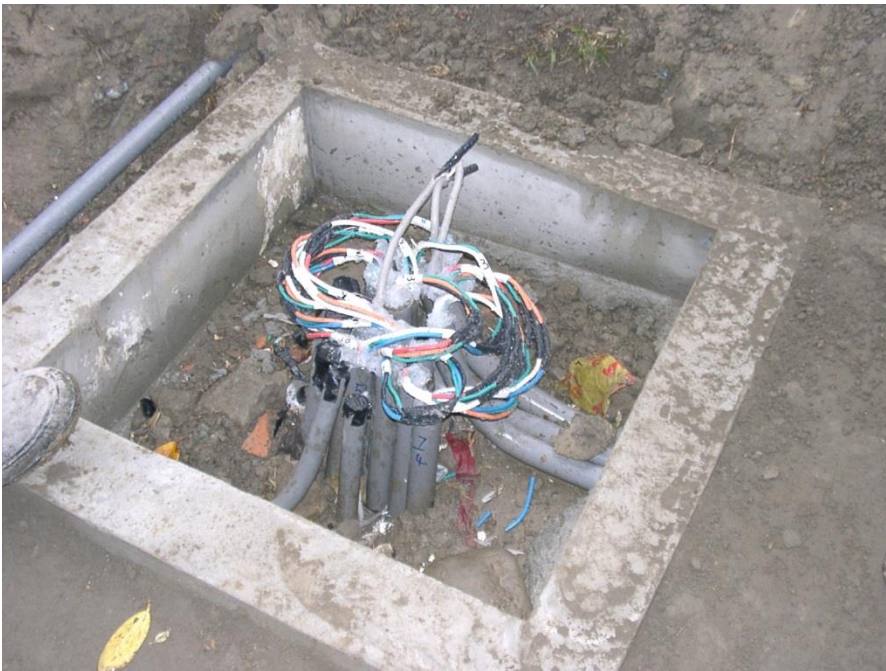
圖 102 工程會扣點編號 5070419

說明：手孔內連接不當

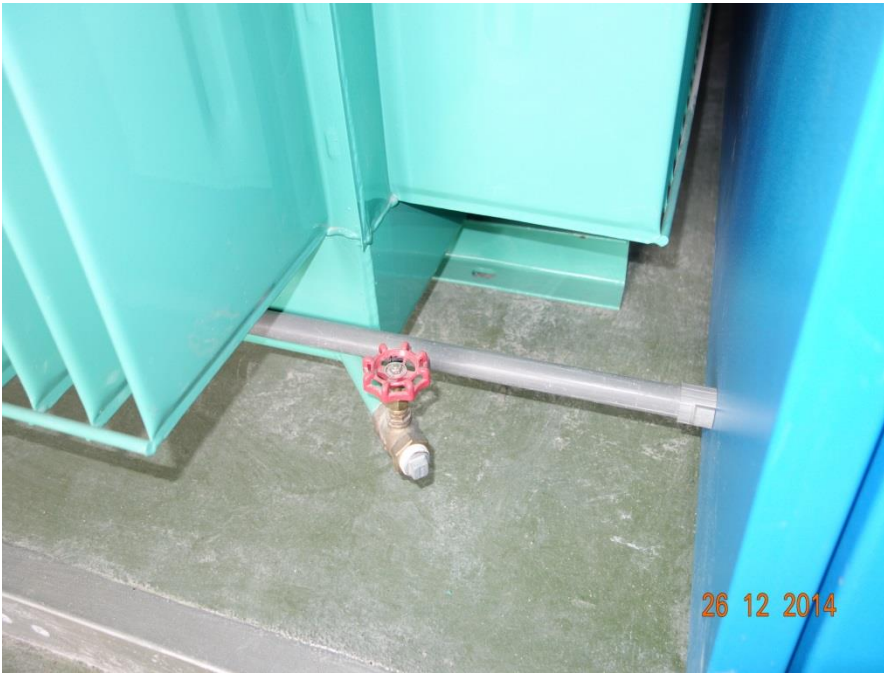
圖 105 工程會扣點編號 5070427

說明：油浸式變壓器未以橡膠避震及固定

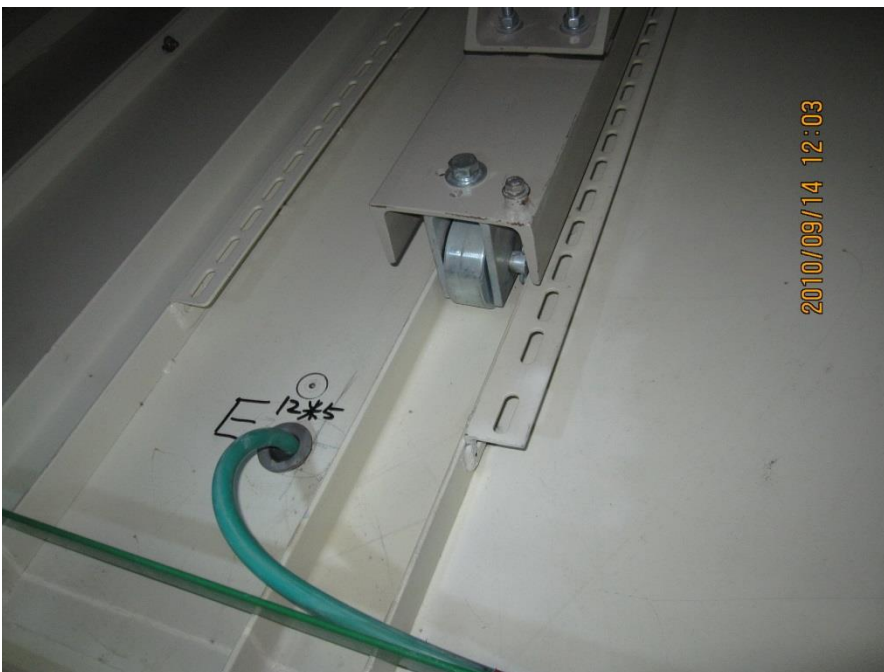
圖 106 工程會扣點編號 5070427

說明：模鑄式變壓器輪子固定不當

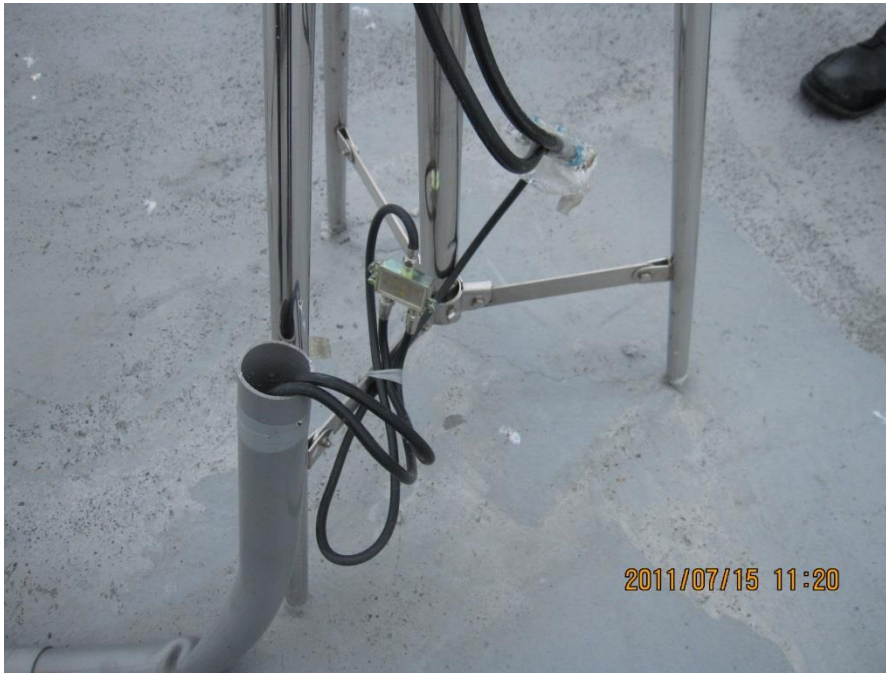
圖 107 工程會扣點編號 5070428

說明：無線天線分歧器未防護，導線管未封塞

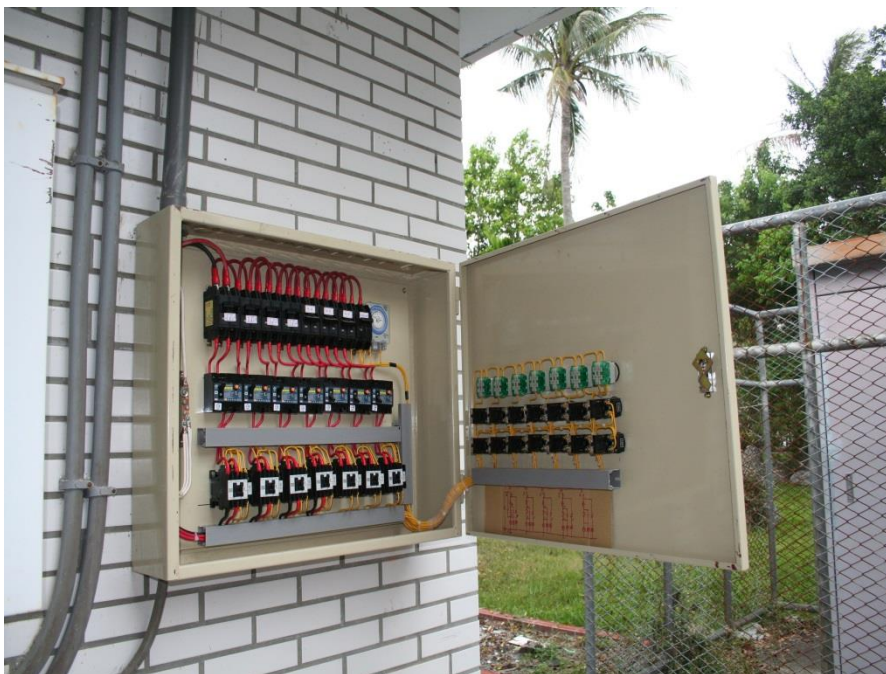
圖 108 工程會扣點編號 5070428

說明：戶外分電箱防水等級不符規定

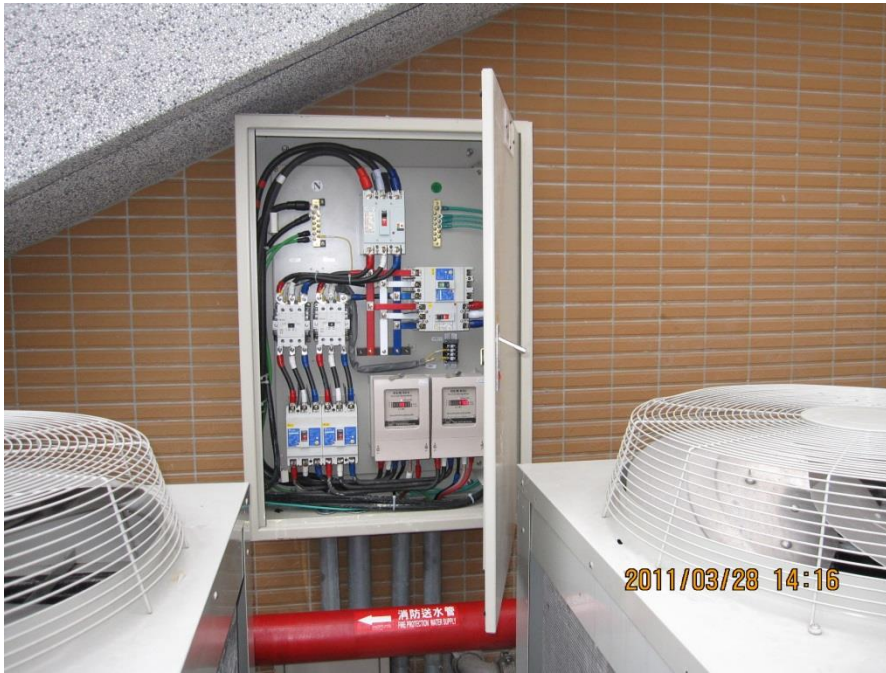
圖 109 工程會扣點編號 5070428

說明：戶外分電箱防水等級不符規定

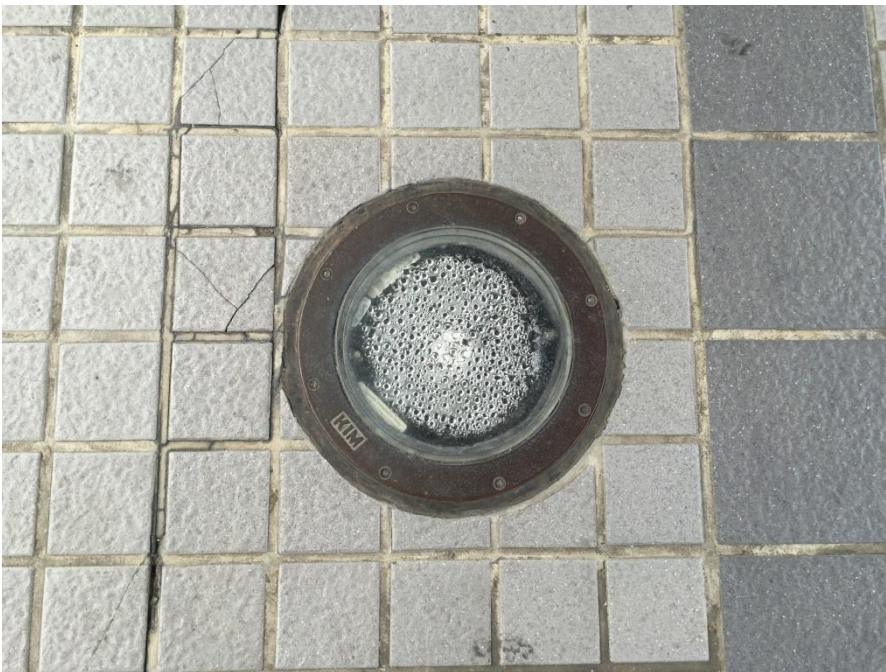
圖 110 工程會扣點編號 5070428

說明：地板灯防水等級不符規定，有水氣進入

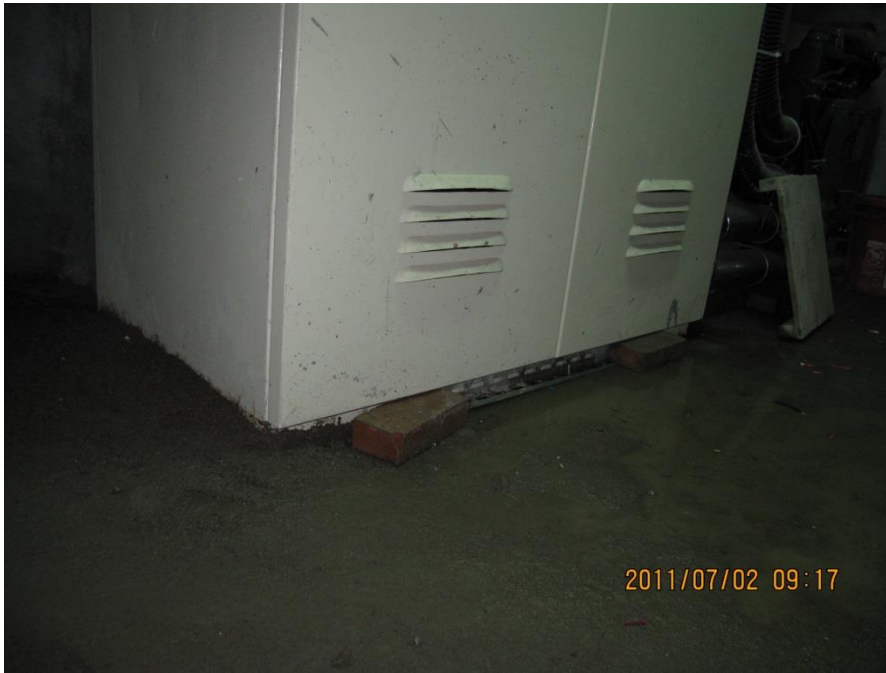
圖 111 工程會扣點編號 5070428

說明：配電盤無施作基礎座，積水造成底座生鏽腐蝕

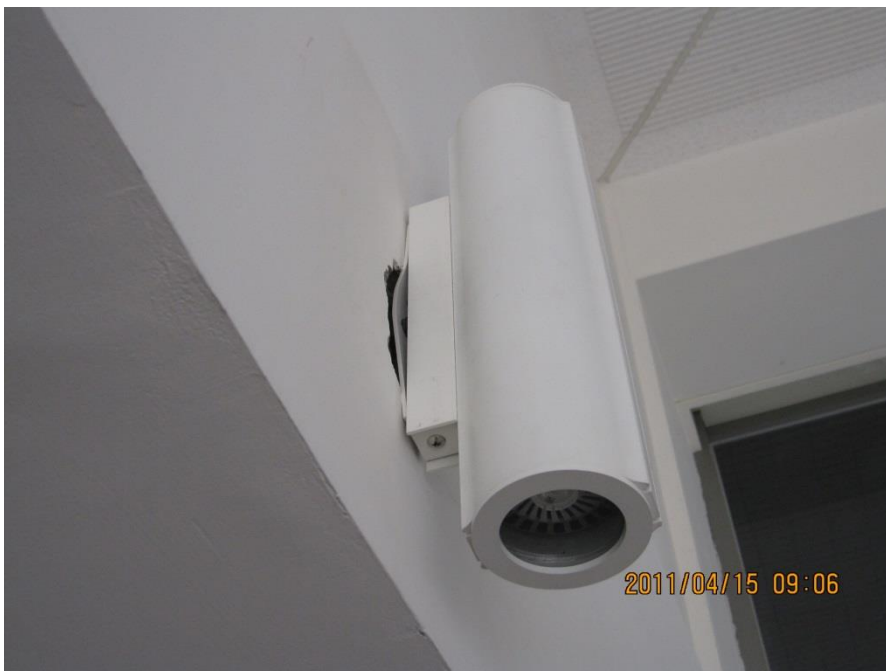
圖 112 工程會扣點編號 5070499

說明：灯具底座太小，無法緊密覆蓋出線口，影響美觀

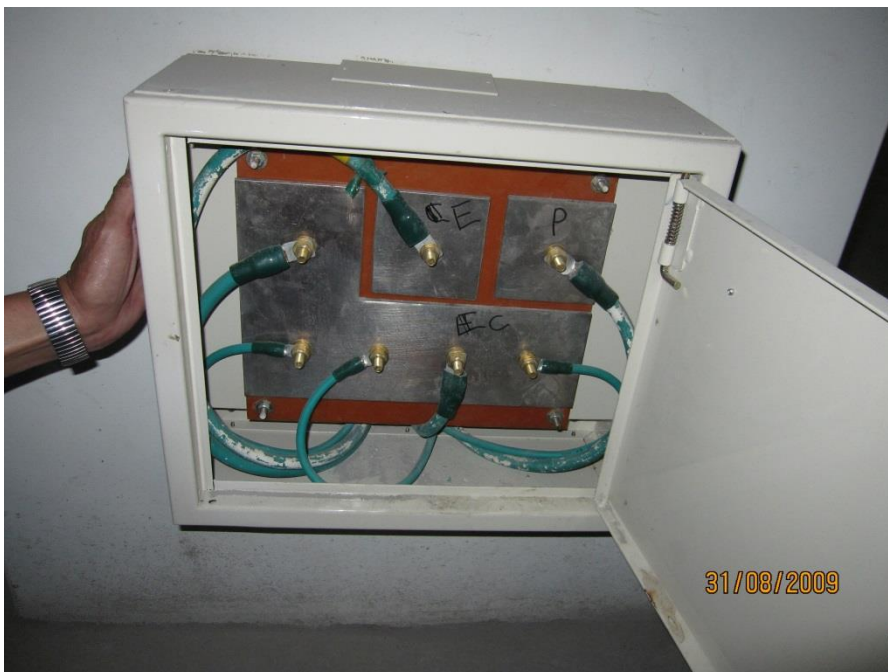
圖 118 工程會扣點編號 5070601

說明：接地測試箱施作不合規範

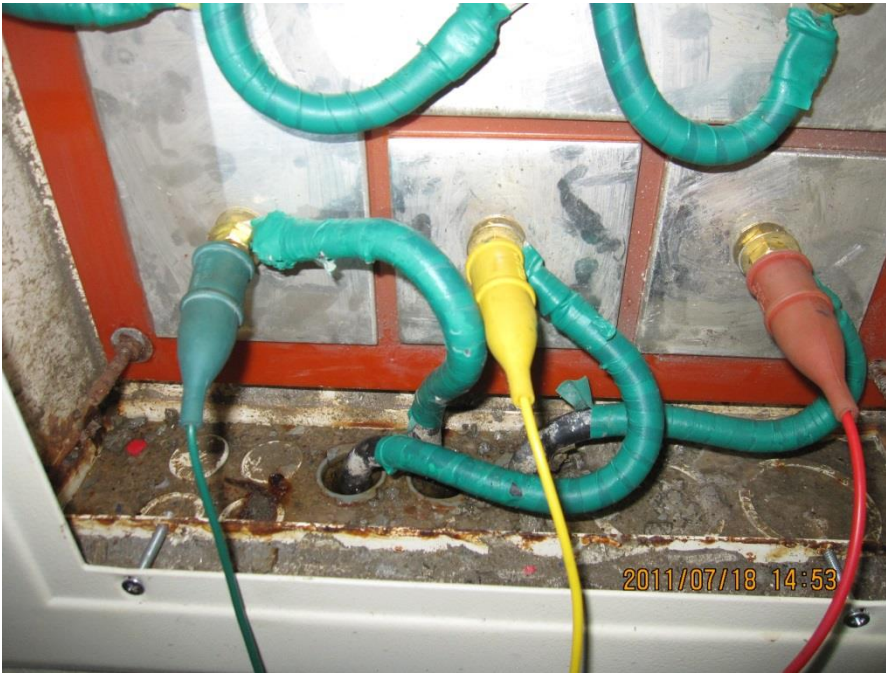
圖 119 工程會扣點編號 5070602

說明：接地線止水措施不良，

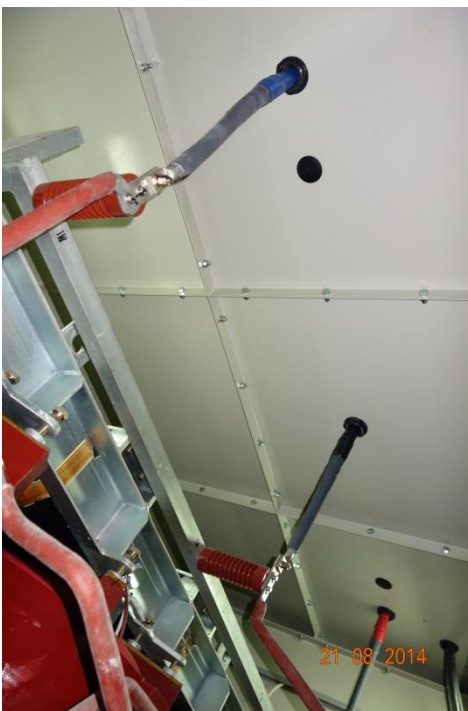
圖 120 工程會扣點編號 5070602

說明：配電盤導線開孔未切割造成渦流影響處理頭壽命

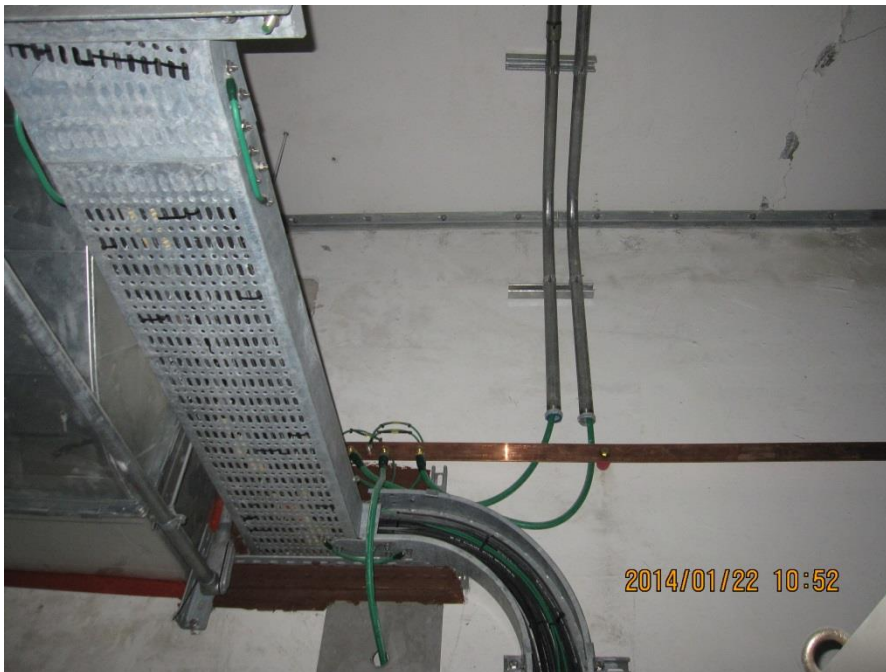
圖 121 工程會扣點編號 5070602

說明：接地線不應配在金屬管內，電磁不平衡將有渦號產生

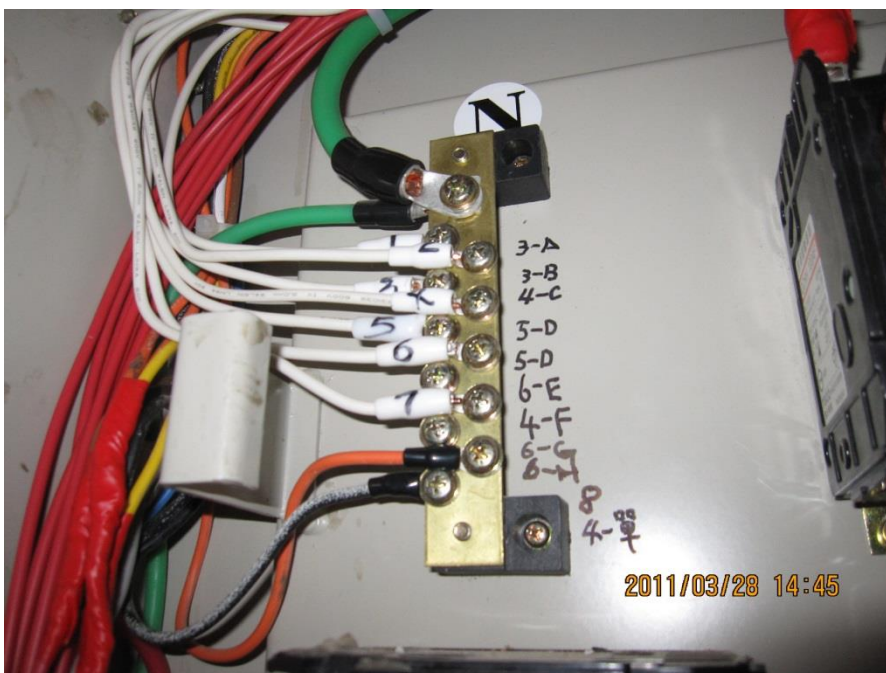
圖 122 工程會扣點編號 5070602

說明：導線顏色標示不符規定，銅排厚度太薄，影响連接牢固性

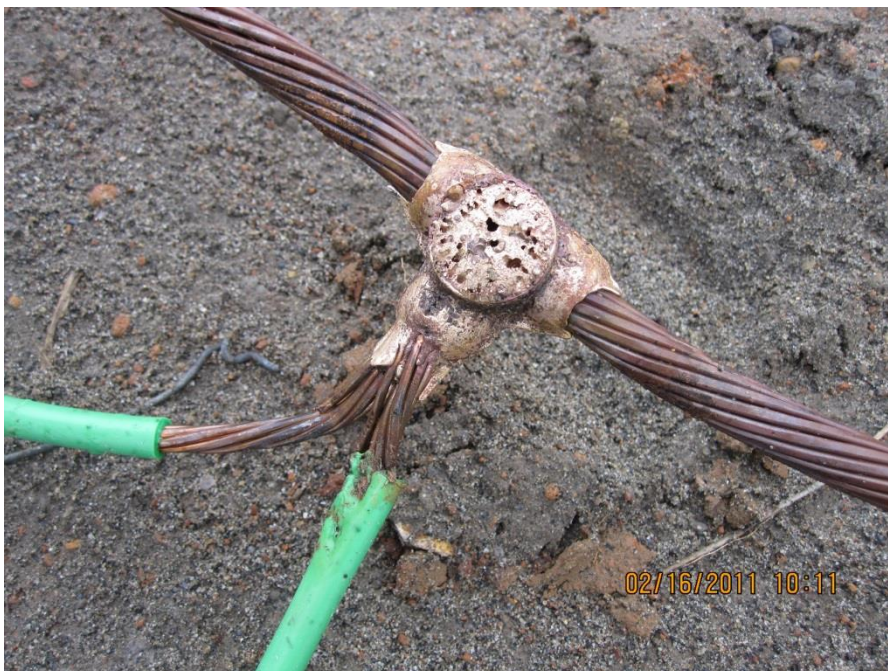
圖 124 工程會扣點編號 5070605

說明：火藥量不足造成熔接處有孔洞

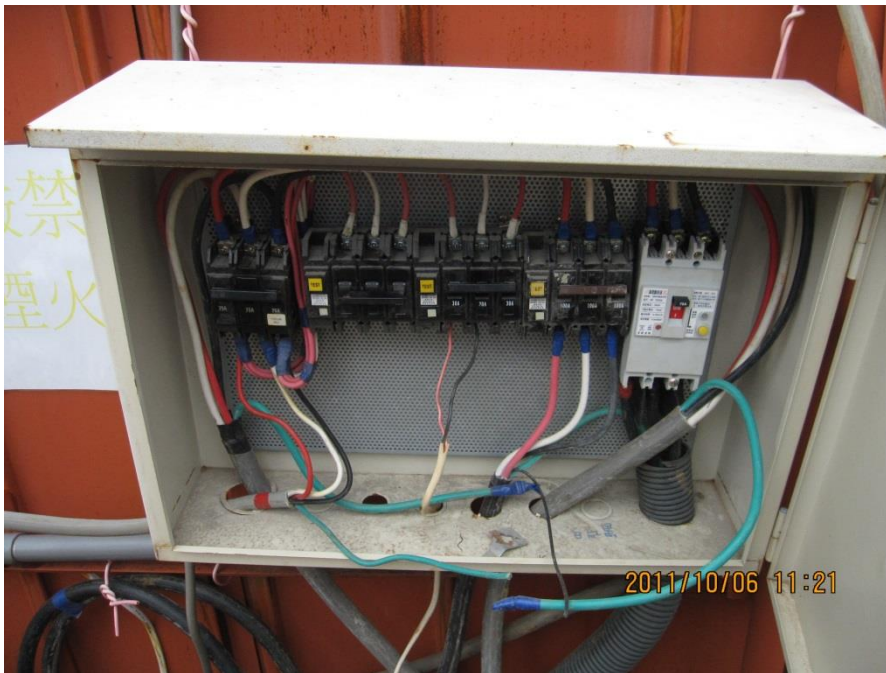
圖 125 工程會扣點編號 5070606

說明：臨時電未接地

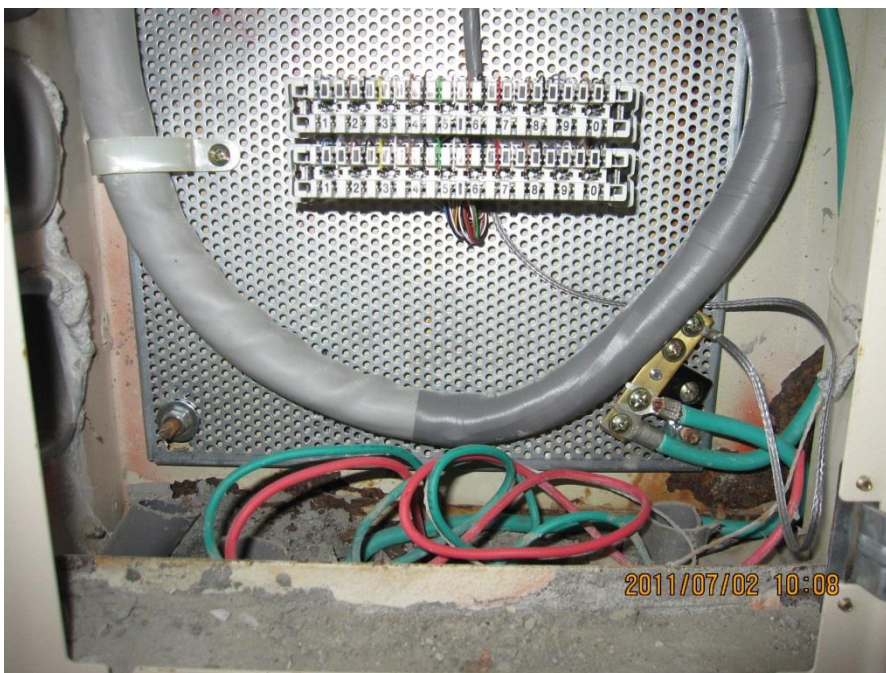
圖 126 工程會扣點編號 5070607

說明：接地端子不可使用 Y 型(開口)端子

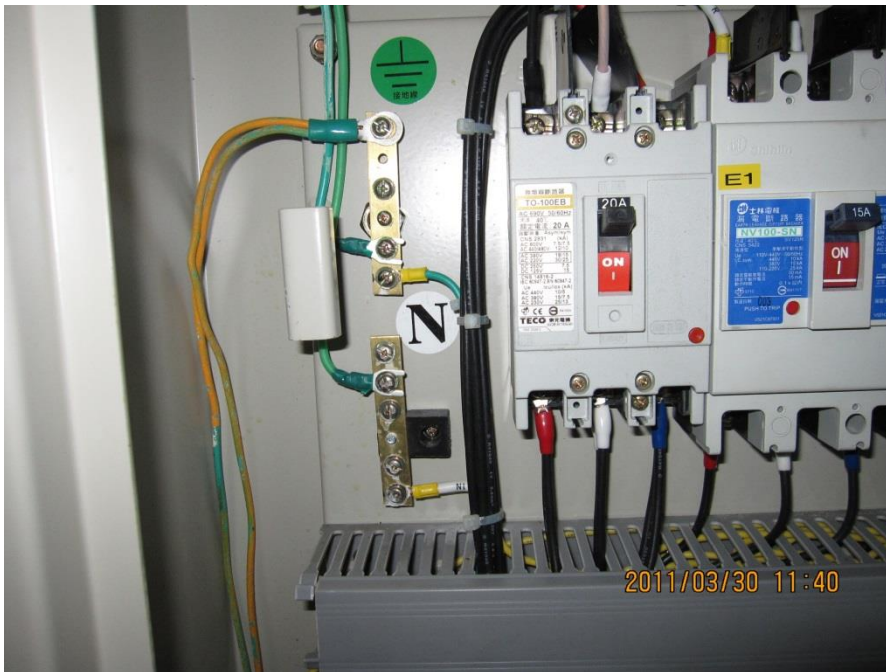
圖 127 工程會扣點編號 5070607

說明：接地端子不可使用 Y 型(開口)端子
