桃園市歷史建築大溪公會堂及周邊建築調查研究暨修復再利用規劃設計案

成果報告書(第一冊)

大溪公會堂

中 華 民 國 一 〇 五 年 十 月

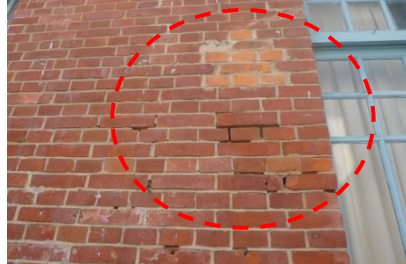
| 種 類 | 特 色 | 圖 例 | 本案公會堂 |
|---|---|---|---|
| 註：目前紅磚外牆有修補過痕跡 | | | |

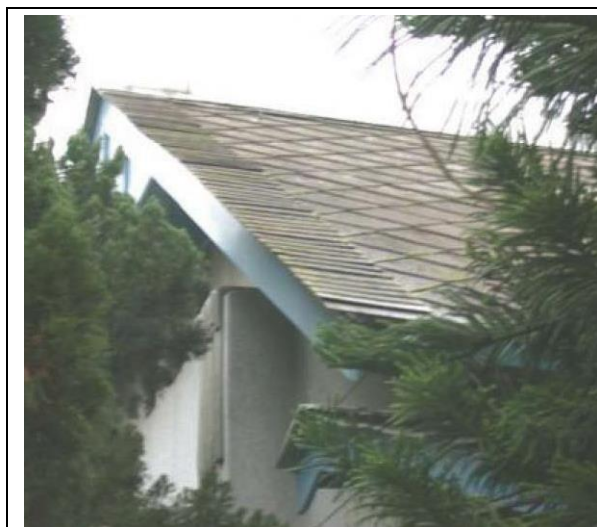
照片 3-2-6-A 民國 93 年登錄歷史建築時之照片，屋瓦似為平板石棉瓦斜交鋪葺。

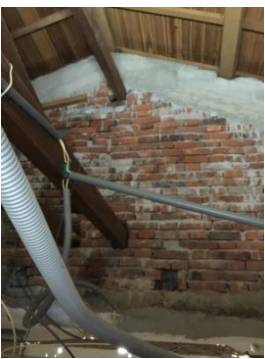
| 照片 3-2-15-A 木造屋架與磚造水泥牆 | 照片 3-2-15-B 室內為水泥漆白漆 | 照片 3-2-15-C 屋簷為藍色 | 照片 3-2-15-D 建築物外牆微洗石子粉刷 |

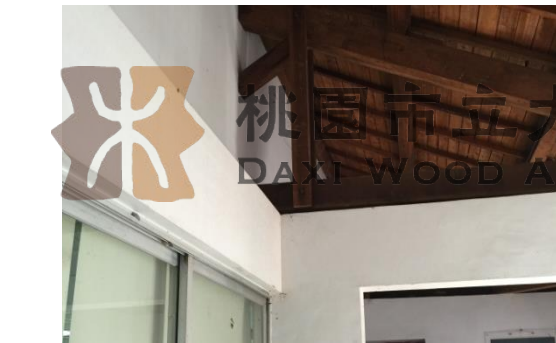
| 照片 3-2-16-A 保留內部部分原木造屋架 | 照片 3-2-16-B 屋頂為可樂瓦 |

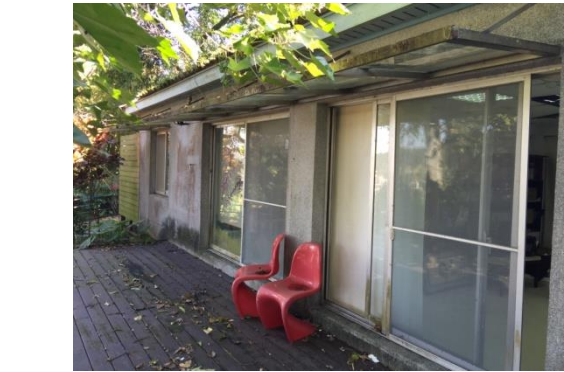
| 照片 3-2-17-A 落地橫拉窗，外側加紗窗 | 照片 3-2-17-B 室內橫拉門內嵌霧面玻璃 |

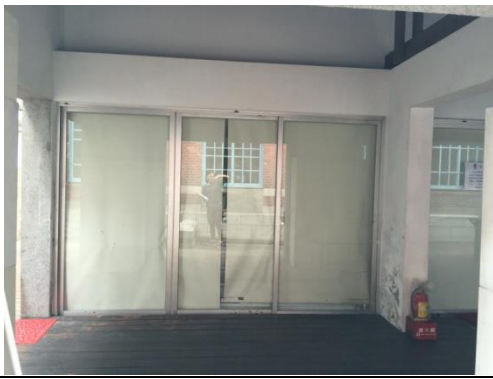
| 照片 3-2-17-C 半戶外空間進入室內之橫拉門 | 照片 3-2-17-D 鋁框橫拉窗 |

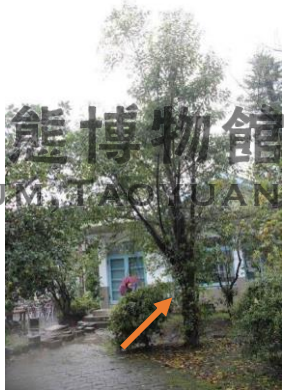
| <p>編號 22<br/>榕樹</p> | <p>編號 23<br/>小梗木薑子</p> | <p>編號 24<br/>大葉桉</p> |

| 測點 | 樹木品種<br>(學名) | 樹高<br>(m) | 樹圍 <sup>1</sup><br>(cm) | 樹冠<br>(m) | 茁壯 <sup>3</sup><br>程度 | 樹齡 <sup>2</sup><br>組別 | 病蟲害、生長不良情況 | | | | 附生植物 | 立地環境 | 植株與建物的距離<br>(m) | 備註 <sup>4</sup> |
|---|---|---|---|---|---|---|---|---|---|---|---|---|---|---|
| 24 | 大葉桉<br><i>Eucalyptus robusta</i> | 9 | 120 | 6 x 5.7 | 1 | 2 | ● | | ● | | ● | | | 枝葉稀疏(L); 枝幹腐朽(L)、撕裂傷口(L); 雀榕寄生(L) |

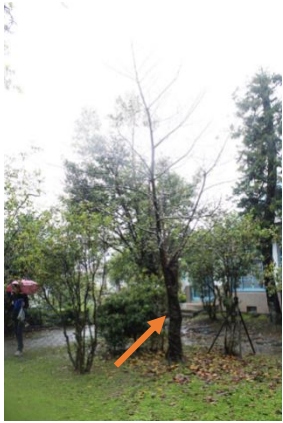
| <p>編號 25<br/>小梗木薑子</p> | <p>編號 26<br/>死亡(雀榕寄生)</p> | <p>編號 27<br/>大葉桉(樹頭)</p> |

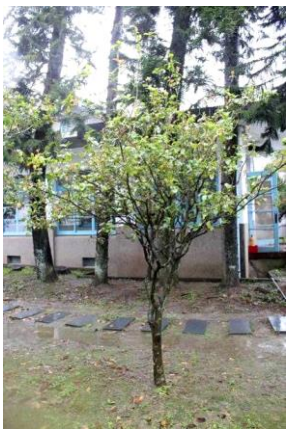
| 編號 28<br>桂花 | 編號 29<br>桂花 | 編號 30<br>變葉木 |

| 測點 | 樹木品種<br>(學名) | 樹高<br>(m) | 樹圍 <sup>1</sup><br>(cm) | 樹冠<br>(m) | 茁壯 <sup>3</sup><br>程度 | 樹齡 <sup>2</sup><br>組別 | 病蟲害、生長不良情況 | | | | 附生植物 | 立地環境 | 植株與建物的距離<br>(m) | 備註 <sup>4</sup> |
|---|---|---|---|---|---|---|---|---|---|---|---|---|---|---|
| 29 | 桂花<br><i>Osmanthus fragrans</i> | 3 | 29<br>(量 40) | 2.6 x 2.6 | 2 | 2 | | ● | ● | | | | | 樹基部有撕裂傷口(O)、枝幹傷口(O) |

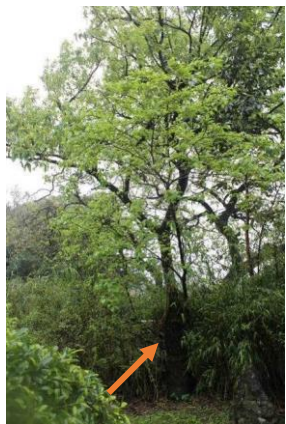
| 編號 34<br>榕樹 (造型) | 編號 35<br>蘇鐵(已枯萎) + 桑樹 | 編號 36<br>桂花 |

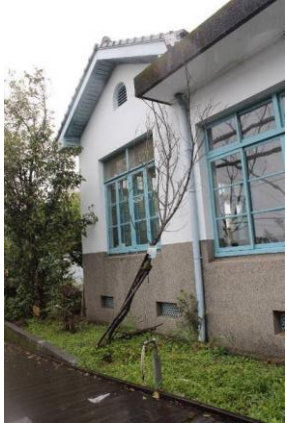
| <p>編號 46<br/>龍柏</p> | <p>編號 47<br/>龍柏</p> | <p>編號 48<br/>富士櫻 (已枯萎)</p> |

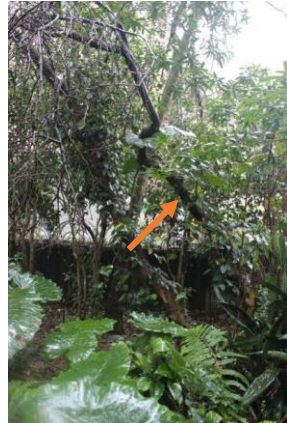
| <p>編號 104<br/>江某</p> | <p>編號 105<br/>金龜樹</p> | <p>編號 106<br/>金龜樹</p> |

| 測點 | 樹木品種<br>(學名) | 樹高<br>(m) | 樹圍 <sup>1</sup><br>(cm) | 樹冠<br>(m) | 茁壯 <sup>3</sup><br>程度 | 樹齡 <sup>2</sup><br>組別 | 病蟲害、生長不良情況 | | | | 附生植物 | 立地環境 | 植株與建物的距離<br>(m) | 備註 <sup>4</sup> |
|---|---|---|---|---|---|---|---|---|---|---|---|---|---|---|
| 105 | 金龜樹<br><i>Pithecellobium dulce</i> | 12.5 | 210 | 13.2 x 12 | 1 | 2 | ● | | | | | | | 斷枝(O)、撕裂傷口(L) |

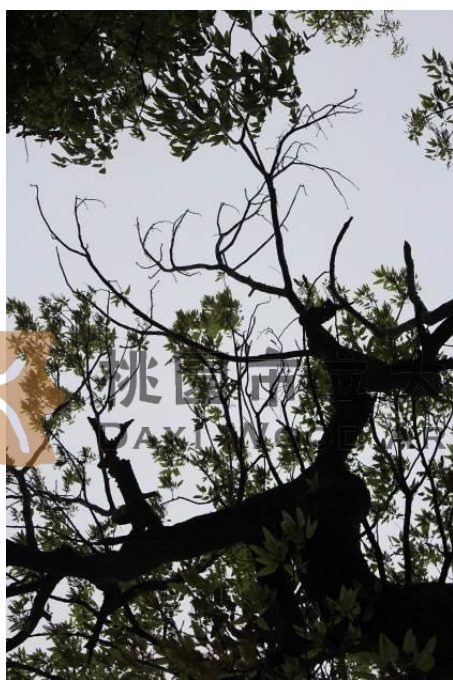
照片 4-1-7 編號 8 號栓皮櫟的枯枝，遇有強風吹襲易造成人員危險，宜於颶風及冬季季風前後時期加強清理。

基地內植株普遍有枯枝、殘留枝或強風吹斷懸掛枝、不定枝及基部長出大量分蘗枝(照片 4-1-8、4-1-9)，目前雖然不會造成危害，但仍有公共安全之疑慮，尤其颶風及冬季季風前後時期，因此在維護經費與人力時間充足下，應盡力清除。

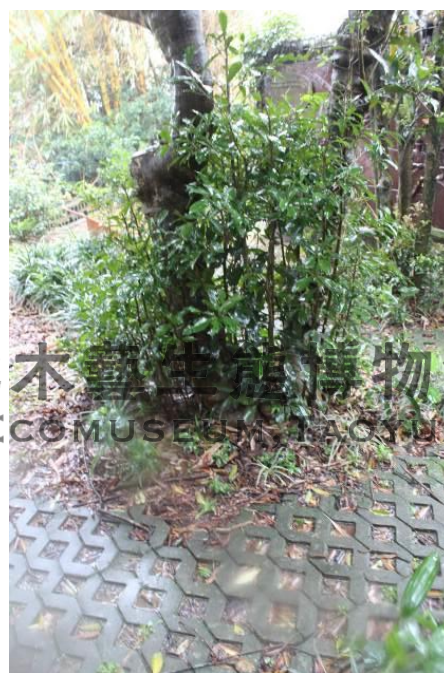
照片 4-1-8 編號 65 號樹杞基部有大量分蘗枝，迨成長後其結構性較差，容易折斷，並影響原有樹木營養吸收。

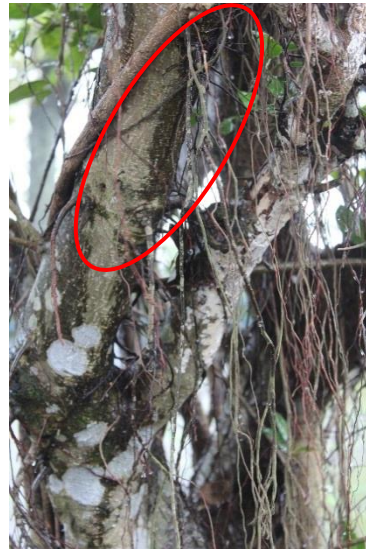
照片 4-1-10 編號 22 號榕樹長有皮革菌。

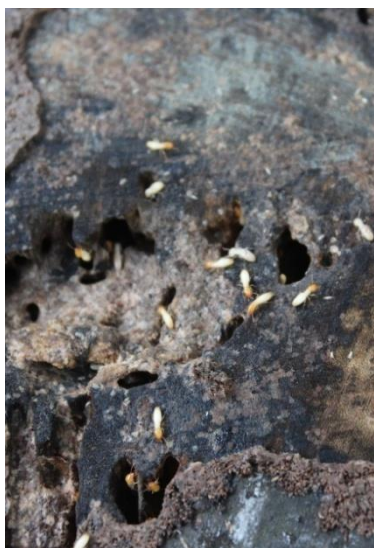
本基地內各植株目前未發現嚴重病蟲害，但白蟻為害則為普遍，尤其以蔣公行館及公會堂的小葉南洋杉被砍伐後留下的樹頭，吸引大量白蟻前來啃食(照片 4-1-12)，依現場兵蟻活體判定為台灣家白蟻(*Coptotermes formosanus*)危害所致。由於家白蟻族群龐大，危害速度較快且沒移除的枯萎樹木、支撐樹木的木條等也是白蟻的食物來源。因此在維護的經費與人力時間充足下應盡力把樹頭、廢木移除。

照片 4-1-11 小葉南洋杉因被砍伐後留下之樹頭，吸引大量白蟻前來啃食。

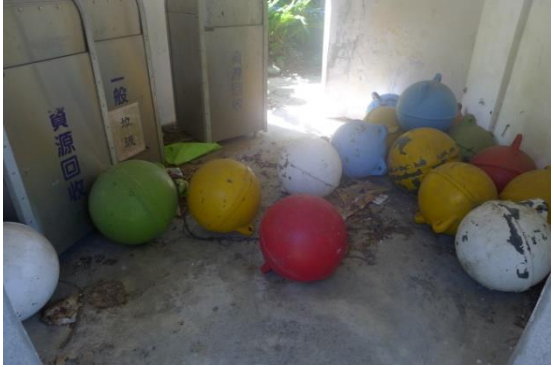
| <p>推測目前崗亭外觀，是由紅磚外覆洗石子，內部一般油漆。</p> | <p>目前堆置雜物，欠缺管理。</p> |

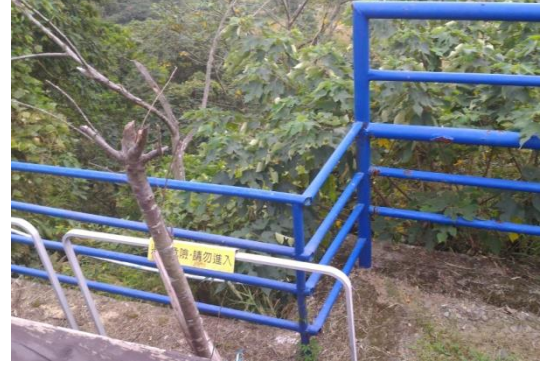
據調查訪談得知，大溪賓館時期才興建磚造圍牆，其形式為鎮南宮旁較封閉之圍牆。目前臨普濟路之半圓形鐵桿圍牆係配合藝文之家成立時修改，包括 2 處大門入口處之木作造型牆。目前四周之圍牆狀況尚稱良好，惟略顯封閉，建議配合再利用修改。另臨崖邊之欄杆，部分高度約 90 公分，不足 120 公分，且部分為水平桿件，恐不符目前法規相關公共安全規定，建議應一併改善。

| <p>崖邊欄杆為水平桿件，容易攀爬造成意外發生，應改善。</p> | <p>崗亭四周欄杆高度僅約 90 公分。</p> |

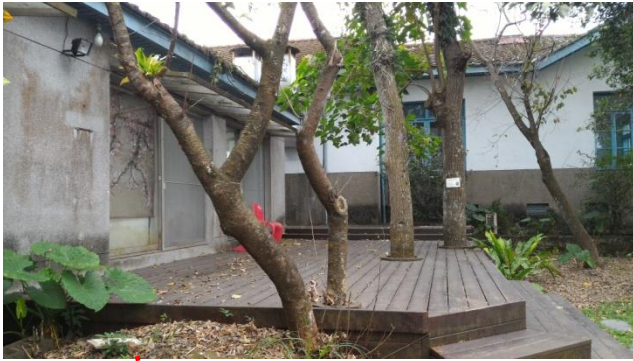
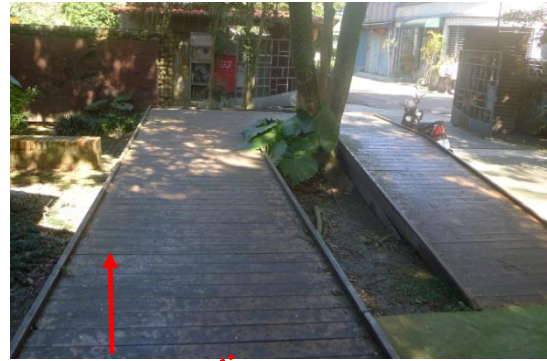
圖 4-1-11 戶外木平台位置圖

木平台因地區氣候潮濕多有受潮損壞的情形，建議更換為水泥高架地板，並依再利用及動線計畫重新規劃高架平台範圍。

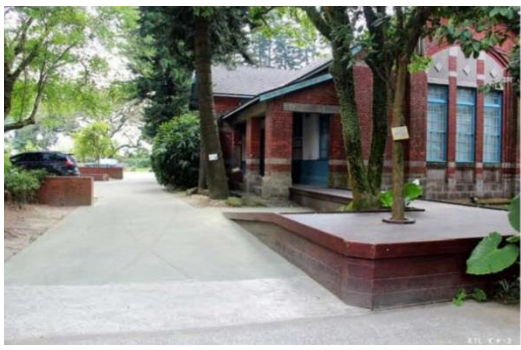
| 名稱 | 現況 | 照片 | 使用檢討/修復建議 |
|---|---|---|---|
| O-P06 | 公會堂右側無障礙坡道，鄰近公會堂區主要出入口，因無障礙坡道延伸造成入口區域被分割、空間較為狹隘 | | 建議取消無障礙坡道的設置，依再利用重新規劃 |

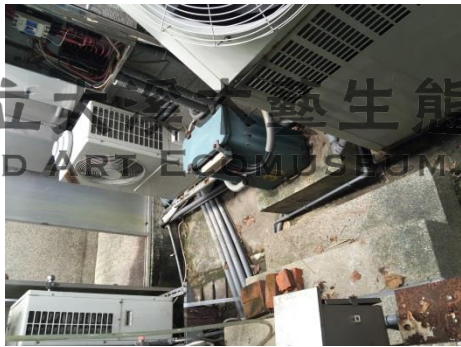
| 名稱 | 現況 | 照片 | 使用檢討/修復建議 |
|---|---|---|---|
| O-P07 | 公會堂左側鄰近蔣公行館棟之空間，目前管制做為空調主機及相關機電設備堆置場所，因未整體規劃，設備管線相當凌亂 | | 建議取消做為現有機電設備空間，依再利用重新規劃，開放空間，成為連結各棟建物之主要動線 |

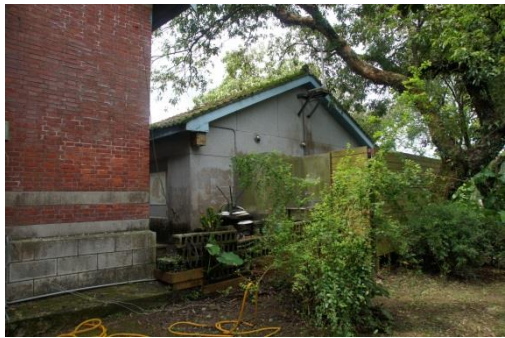
| 名稱 | 現況 | 照片 | 使用檢討/修復建議 |
|---|---|---|---|
| O-P08 | 公會堂後側鄰近管理室棟之空間，目前堆置雜物、機電管線隨意佈設導致環境雜亂，成為公會堂區活動死角，無法導入人潮接近 | | 建議清理堆置之雜物、設備管線重新整體，依再利用重新規劃 |

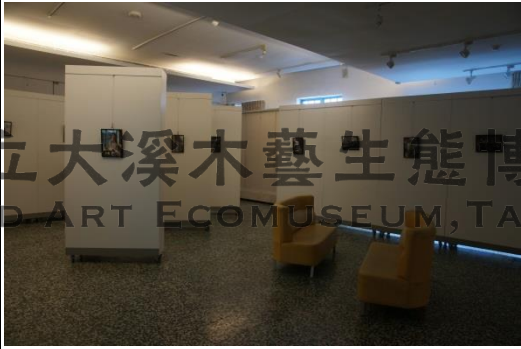
| 名稱 | 現況 | 照片 | 使用檢討/修復建議 |
|---|---|---|---|
| O01-2 | 室內展覽室<br>舉辦藝文特展情況-<br>1. 展板為可移動式<br>2. 利用展板遮擋自然光來控制室內展示照明不受強烈日光影響 | | 建議依再利用重新規劃 |

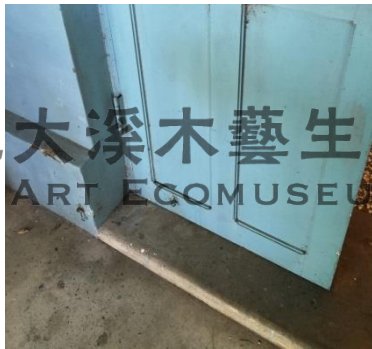
| 名稱 | 現況 | 照片 | 使用檢討/修復建議 |
|---|---|---|---|
| O-F01 | 室內主入口室內及走廊水泥砂漿地坪，髒污且地坪有高差，亦不符合無障礙通路規範 | | 室內外高差部分修改為順平 |

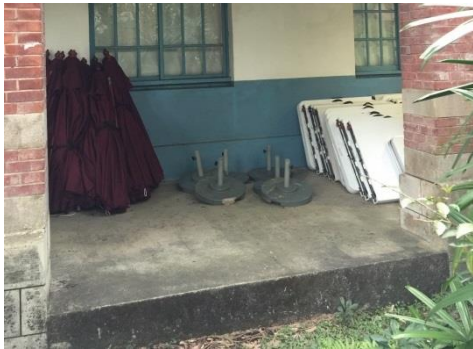
| 名稱 | 現況 | 照片 | 使用檢討/修復建議 |
|---|---|---|---|
| O-F02 | 走廊 PC 水泥粉刷地坪，表面有些微破損、髒污的情況 | | 室外地坪維持原有水泥地坪，重新修補鋪設 |

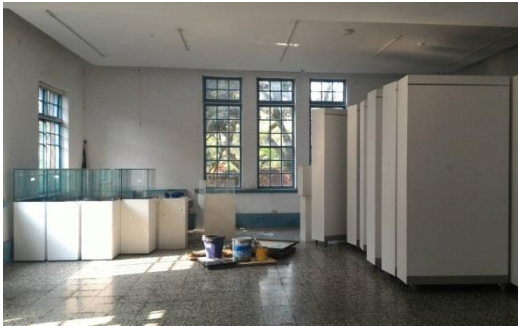
| 名稱 | 現況 | 照片 | 使用檢討/修復建議 |
|---|---|---|---|
| O-F03 | 室內磨石子地磚地坪，表面有些微破損、髒污的情況 | | 室內地坪維持原有磨石子地坪，重新打磨 |

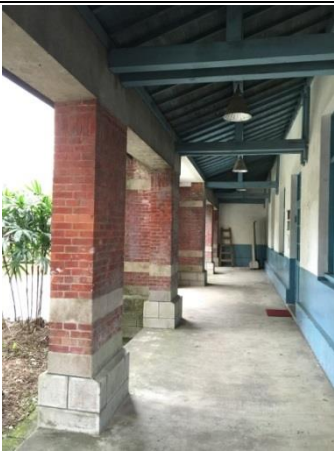
| 名稱 | 現況 | 照片 | 使用檢討/修復建議 |
|---|---|---|---|
| O-C01 | 走廊柱列之紅磚構造維持良好 | | 維持原有構造，僅需進行表面處理 |

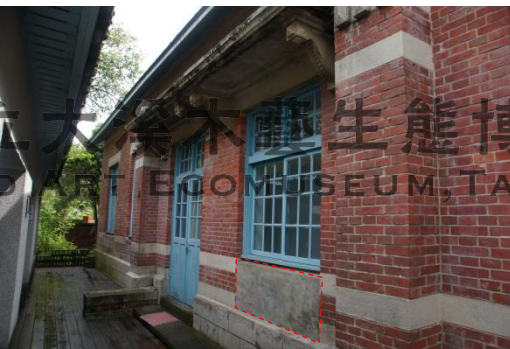
| 名稱 | 現況 | 照片 | 使用檢討/修復建議 |
|---|---|---|---|
| O-B01 | 窗台(標示位置)表面水泥砂漿粉刷與其他窗台為紅磚的型式不同 | | 判斷應為後期整建所為，建議整體型式應一致，改為紅磚窗台 |

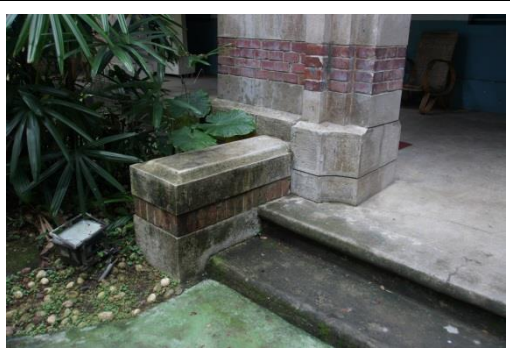
| 名稱 | 現況 | 照片 | 使用檢討/修復建議 |
|---|---|---|---|
| O-B02 | 整棟基座均為斬石子及紅磚之搭配<br>基座斬石子及紅磚牆汙損、青苔水痕嚴重 | | 建議應修復，清理髒汙與水痕，部分表面重新施作 |

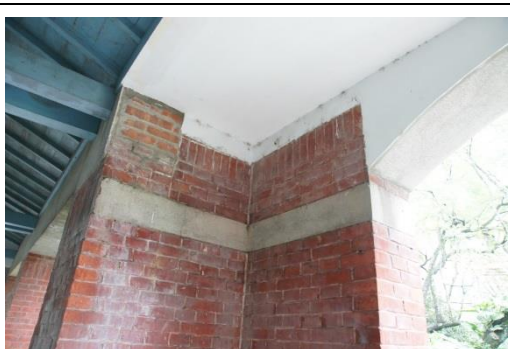
| 名稱 | 現況 | 照片 | 使用檢討/修復建議 |
|---|---|---|---|
| O-B03 | 紅磚表面有白華現象<br>局部有脫落損壞的現象、表面水泥隨意修補 | | 建議應修復，清理髒汙與水痕，部分表面重新施作 |

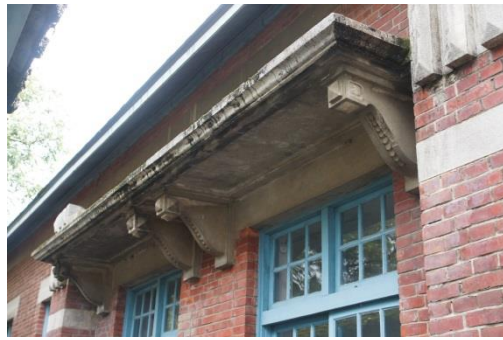
| O-B05 | 雨遮因長期滴水，水痕嚴重，表面水泥老化 | | 建議應修復，清理髒汙與水痕，部分表面重新施作 |

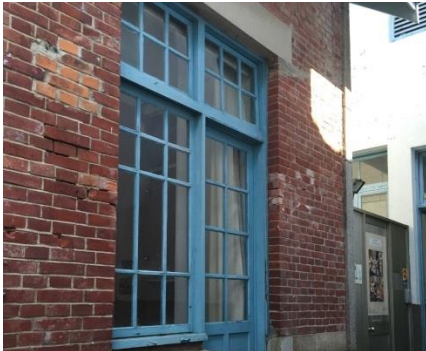
| O-B08 | 紅磚局部有脫落損壞的現象，表面水泥隨意修補，灰縫前後施工色澤不均 | | 建議應修復，清理髒汙與水痕，部分表面重新施作 |

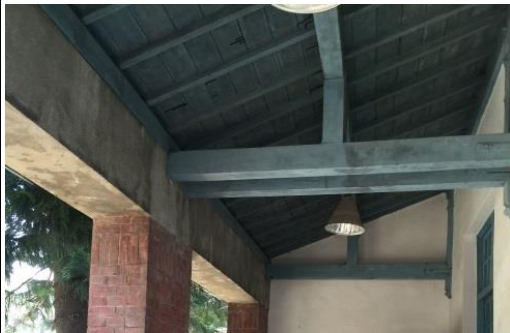
| O-B09 | 屋架油漆髒汙，牆體上緣水泥髒汙 | | 建議應修復，表面重新油漆 |

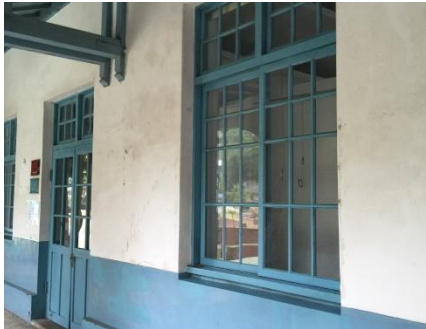
| O-B10 | 內牆油漆表面髒汙、粉刷表面有破損 | | 建議應修復，表面重新油漆 |

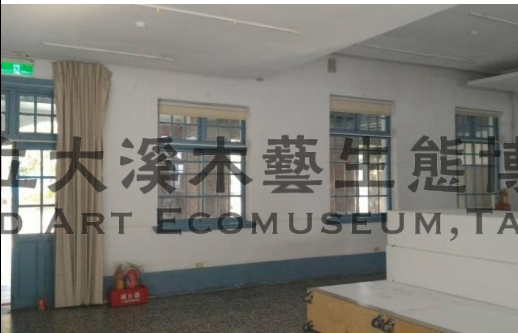
| O-B11 | 室內牆壁、踢腳處油漆些微髒汙 | | 建議應修復，表面重新油漆 |

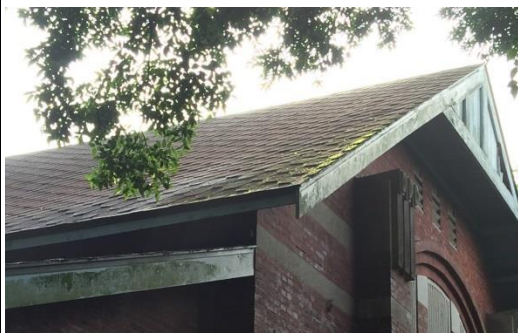
| 名稱 | 現況 | 照片 | 使用檢討/修復建議 |
|---|---|---|---|
| O-R01 | 屋面現況為可樂瓦，因長期潮濕已有青苔情況發生 | | 建議重新鋪設 |

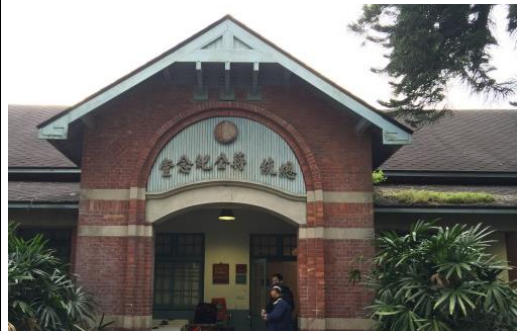
| 名稱 | 現況 | 照片 | 使用檢討/修復建議 |
|---|---|---|---|
| R02 | 屋頂可樂瓦屋面上有植生情況發生 | | 建議重新鋪設 |

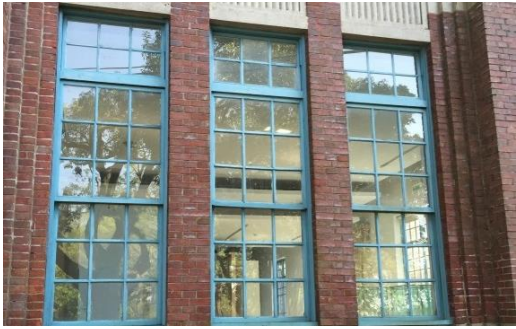
| W3 | 窗框-木框上藍漆<br>輕微脫漆<br>玻璃-透明玻璃<br>良好未破裂<br>開啟-橫拉窗.窗鎖<br>大致良好 | | 局部修補整修 |

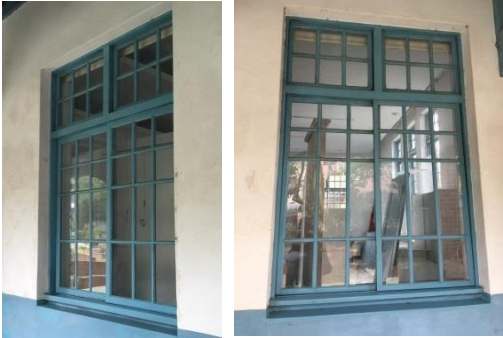
| W2-3<br>W2-4 | 窗框-木框上藍漆<br>輕微損壞、脫漆<br>玻璃-透明玻璃<br>良好未破裂<br>開啟-橫拉窗.窗鎖<br>大致良好 | | 局部修補整修 |

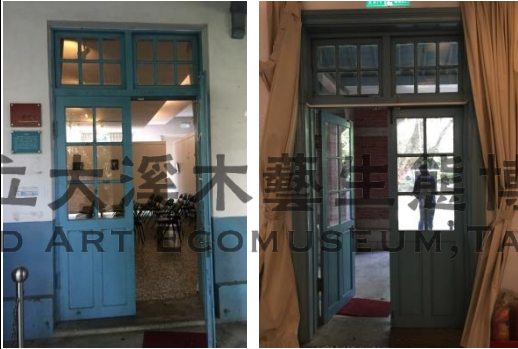
| D1 | 窗框-木框上藍漆<br>輕微脫漆、髒污<br>玻璃-透明玻璃<br>良好未破裂<br>開啟-推門、大致良好<br>五金-門鎖.鉸鍊 | | 局部修補整修 |

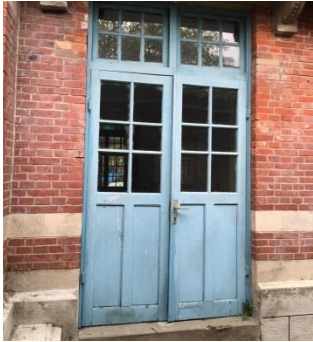
| D2 | 窗框-木框上藍漆<br>輕微脫漆、髒污<br>玻璃-透明玻璃<br>良好未破裂<br>開啟-推門、大致良好<br>五金-門鎖.鉸鍊 | | 整體整修 |

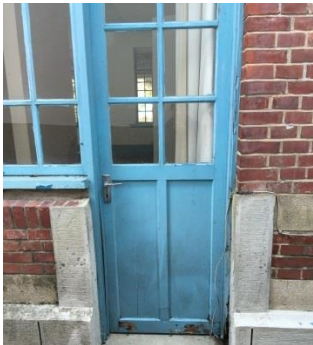
| D3 | 窗框-木框上藍漆<br>損壞脫漆、髒污<br>玻璃-透明玻璃<br>良好未破裂<br>開啟-推門、大致良好<br>五金-門鎖.鉸鍊 | | 整體整修 |

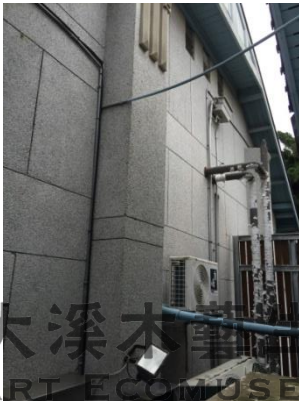
| 名稱 | 現況 | 照片 | 使用檢討/修復建議 |
|---|---|---|---|
| O-M01 | 管線、設備隨意放置吊掛，即使做為設備空間亦不易維修 | | 建議依再利用重新規劃 |

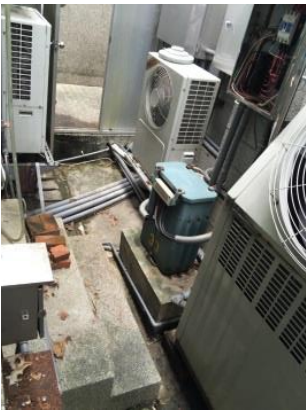
| 名稱 | 現況 | 照片 | 使用檢討/修復建議 |
|---|---|---|---|
| O-M02 | 空調主機、泵浦、管線未整體規劃 | | 建議依再利用重新規劃 |

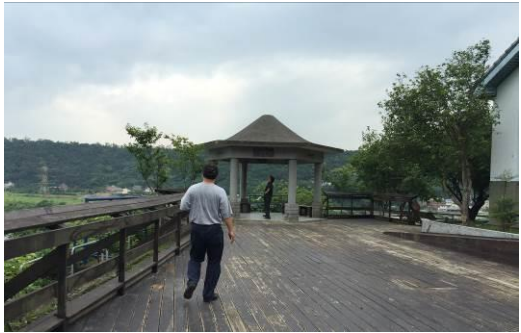
| 名稱 | 現況 | 照片 | 使用檢討/修復建議 |
|---|---|---|---|
| P-P08 | 高架平台將地面抬高，平台空地可連結至志清亭，可達崖邊景觀區 | | 平台木地板損壞嚴重，建議依再利用重新規劃 |

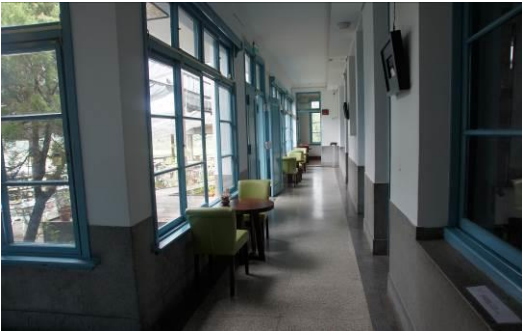
| 名稱 | 現況 | 照片 | 使用檢討/修復建議 |
|---|---|---|---|
| P-F01 | 室內玄關、公共走道為磨石子地坪，狀況大致良好 | | 室內地坪配合再利用需求，維持原有磨石子地坪，僅需進行重新打磨 |

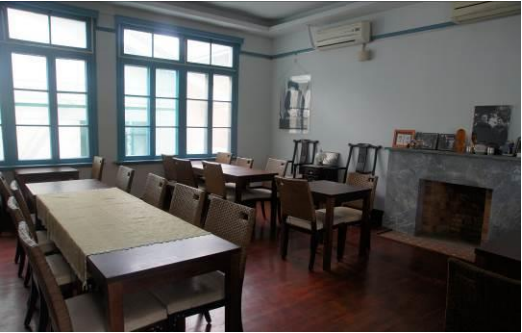
| 名稱 | 現況 | 照片 | 使用檢討/修復建議 |
|---|---|---|---|
| P-F02 | 各室內房間現況為木地板，狀況大致良好未有破壞的情形，僅表面磨損 | | 室內地坪配合再利用需求，維持原有木地板地坪，僅需進行清潔保養 |

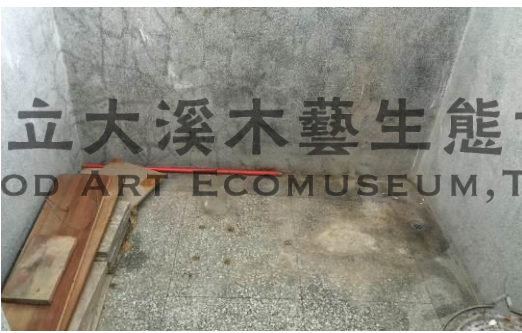
| 名稱 | 現況 | 照片 | 使用檢討/修復建議 |
|---|---|---|---|
| P-F03 | 儲物室磨石子地板因長期堆置物品，磨損、髒汙嚴重 | | 室內地坪配合再利用需求，重新施作 |

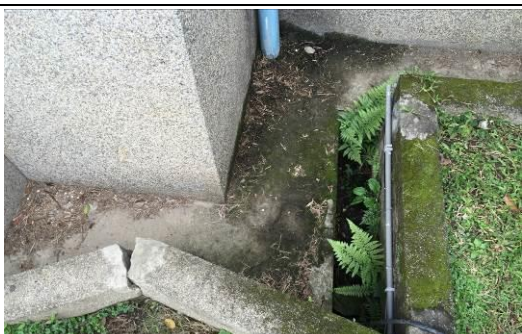
| 名稱 | 現況 | 照片 | 使用檢討/修復建議 |
|---|---|---|---|
| P-F05 | 戶外沿建築周邊排水溝有植生狀況，致排水不順暢，排水溝及犬走受潮濕髒汙、部分構造破損 | | 室外犬走地坪、排水溝清潔後，重新施作 |

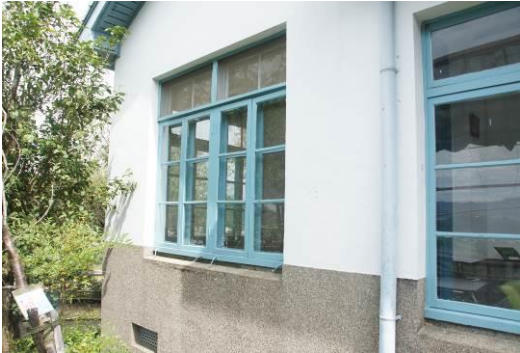
| 名稱 | 現況 | 照片 | 使用檢討/修復建議 |
|---|---|---|---|
| P-B01 | 外牆下部台度為磨石子、上部為油漆粉刷，正面及側面部分整體狀況多如照片情況，大致維持良好 | | 外牆維持原有磨石子地坪，僅需進行清潔修補 |

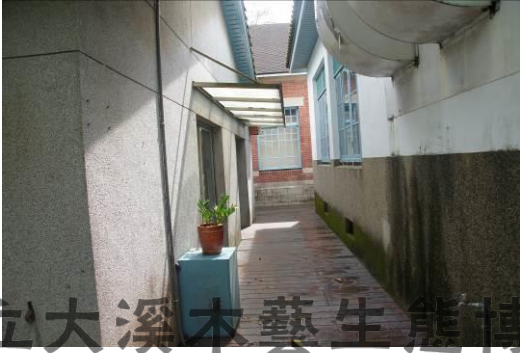
| 名稱 | 現況 | 照片 | 使用檢討/修復建議 |
|---|---|---|---|
| P-B02 | 緊鄰管理室之外牆底部受潮嚴重、青苔及水痕嚴重，外掛風管位置因水痕，風管高度以下均受水痕，表面髒污 | | 整面外牆重新進行粉刷 |

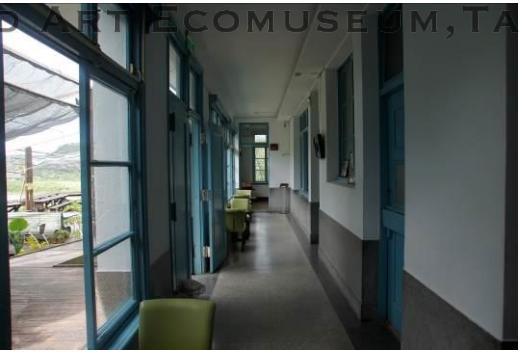
| 名稱 | 現況 | 照片 | 使用檢討/修復建議 |
|---|---|---|---|
| P-B03 | 室內牆體下部台度為磨石子、上部為油漆粉刷，正面及側面部分整體狀況多如照片情況，大致維持良好 | | 室內牆面配合再利用需求，維持原有磨石子及油漆，僅需進行清潔修補 |

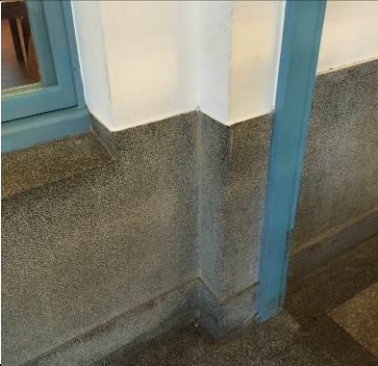
| 名稱 | 現況 | 照片 | 使用檢討/修復建議 |
|---|---|---|---|
| B04 | 局部有髒痕 | | 室內牆面配合再利用需求，維持原有磨石子及油漆，僅需進行清潔修補 |

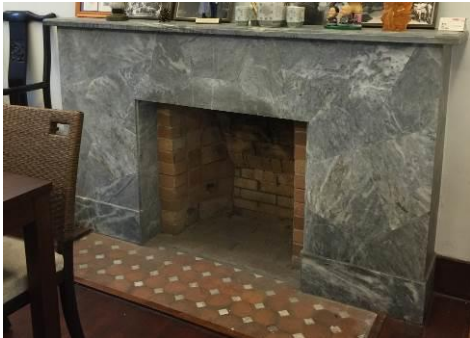
| P-B05 | 各房間均有壁爐，狀況大致良好，壁爐現已無使用 | | 僅需進行清潔修補 |

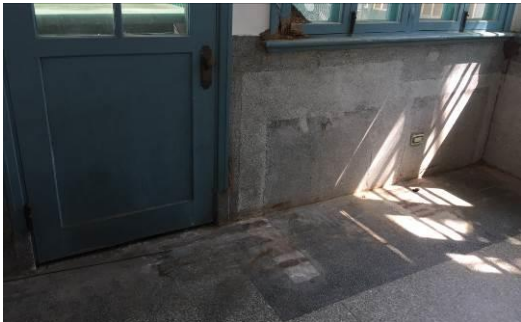
| P-B06 | 儲物間牆面破損嚴重 | | 室內牆面配合再利用需求，重新進行整修 |

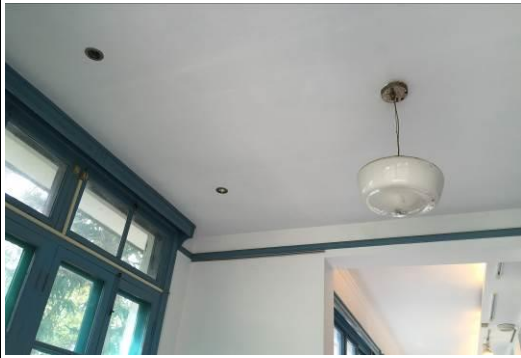
| R04 | 其餘室內天花均採木板平貼，或造型天花，狀況大致良好 | | 僅需進行局部修補或配合燈具設備裝設，表面油漆 |

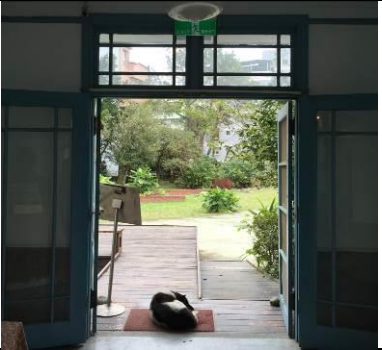
| | | | |
|---|---|---|---|
| D1 | 窗框-木框上藍漆<br>輕微損壞、脫漆<br>玻璃-透明玻璃<br>良好未破裂<br>開啟-推門，大致良好<br>五金-生鏽 | | 局部修補整修 |

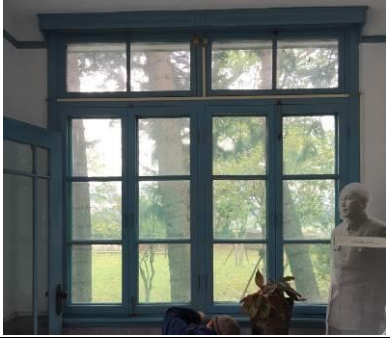
| | | | |
|---|---|---|---|
| W2 | 窗框-木框上藍漆<br>輕微損壞、脫漆<br>玻璃-透明玻璃<br>良好未破裂<br>開啟-推窗、窗鎖<br>大致良好 | | 局部修補整修 |

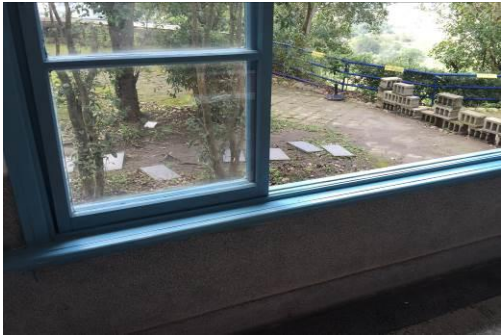
| W4-1 | 窗框-木框上藍漆<br>輕微損壞、脫漆<br>玻璃-透明玻璃<br>良好未破裂<br>開啟-橫拉窗.窗鎖<br>大致良好 | | 局部修補整修 |

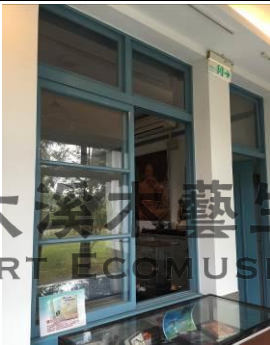
| W10<br>D3<br>-10 | 窗框-木框上藍漆<br>輕微損壞、脫漆<br>玻璃-透明玻璃<br>良好未破裂<br>開啟-橫拉窗.窗鎖<br>大致良好 | | 局部修補整修 |

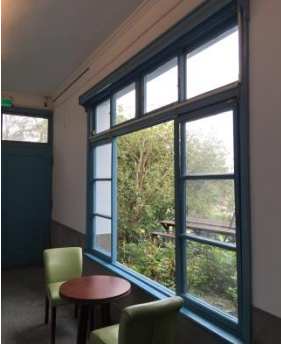
| W4-2<br>D2-1 | 窗框-木框上藍漆<br>輕微損壞、脫漆<br>玻璃-透明玻璃<br>良好未破裂<br>開啟-橫拉窗.窗鎖<br>大致良好 | | 局部修補整修 |

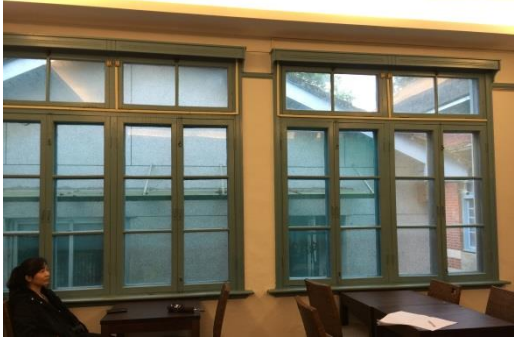
| W6-6<br>W6-7 | 窗框-木框上藍漆<br>輕微損壞、脫漆<br>玻璃-透明玻璃<br>良好未破裂<br>開啟-推窗.窗鎖<br>大致良好 | | 局部修補整修 |

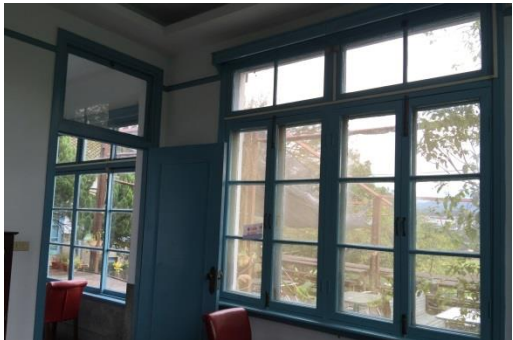
| W6-2<br>D3-9 | 窗框-木框上藍漆<br>輕微損壞、脫漆<br>玻璃-透明玻璃<br>良好未破裂<br>開啟-推窗.窗鎖<br>大致良好 | | 局部修補整修 |

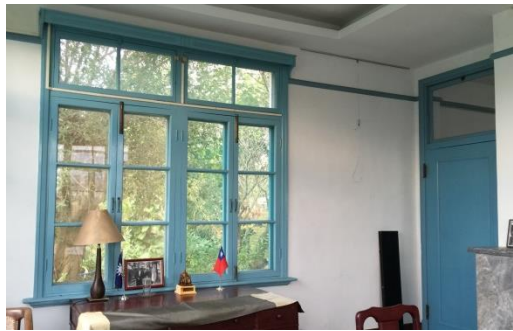
| W6-5<br>D3-8 | 窗框-木框上藍漆<br>輕微損壞、脫漆<br>玻璃-透明玻璃<br>良好未破裂<br>開啟-推窗.窗鎖<br>大致良好 | | 局部修補整修 |

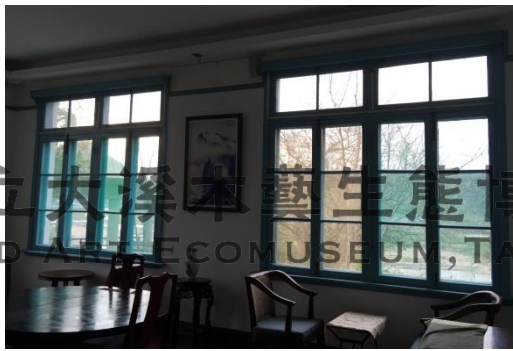
| W6-3<br>W6-4 | 窗框-木框上藍漆<br>輕微損壞、脫漆<br>玻璃-透明玻璃<br>良好未破裂<br>開啟-推窗.窗鎖<br>大致良好 | | 局部修補整修 |

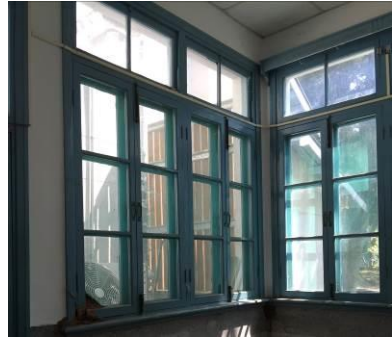
| W12<br>W11 | 窗框-木框上藍漆<br>損壞<br>玻璃-透明玻璃<br>良好未破裂<br>開啟-推窗.窗鎖<br>生鏽嚴重 | | 整體整修 |

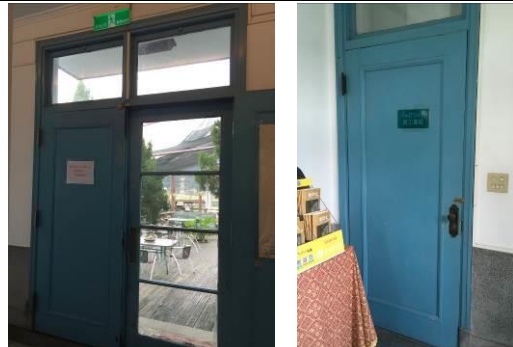
| D2-2<br>D3-1 | 窗框-木框上藍漆<br>輕微損壞.脫漆<br>玻璃-透明玻璃<br>良好未破裂<br>開啟-推門.大致良好<br>五金-生鏽 | | 局部修補整修 |

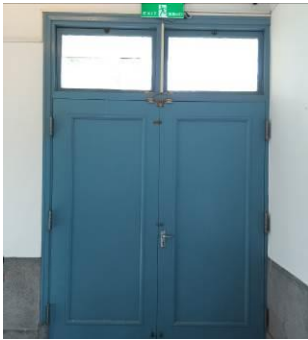
| D2-1 | 窗框-木框上藍漆<br>輕微損壞.脫漆<br>玻璃-透明玻璃<br>良好未破裂<br>開啟-推門. 大致良好<br>五金-大致良好 | | 局部修補整修 |

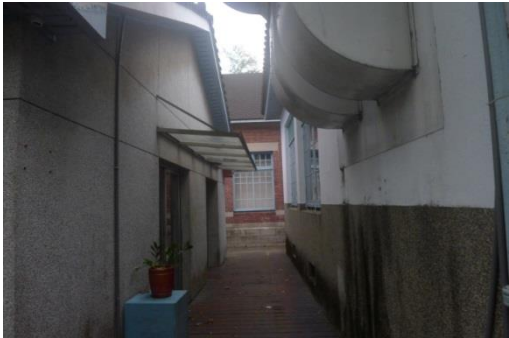
| Q-P04 | 管理室與蔣公行館間的棟距，目前鋪設高架地板，原空間可容納人行通過，但風管外掛於蔣公行館阻擋通路 | | 適度串聯可結合三棟建築物間的使用延續性，建議依再利用重新規劃 |

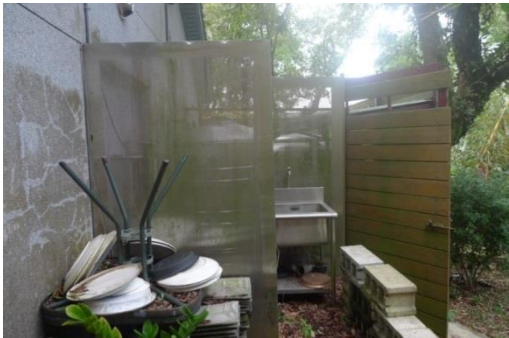
| Q-P04 | 管理室右側室外設備空間，放置水箱、水槽及空調主機 | | 配合園區必要之設備空間需求，維持原使用，環境清潔改善，建議更換木隔柵 |

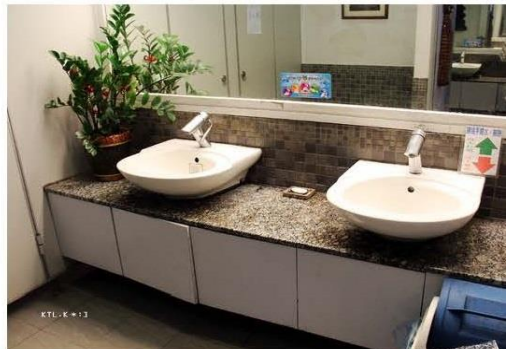
| 名稱 | 現況 | 照片 | 使用檢討/修復建議 |
|---|---|---|---|
| Q01 | 女廁洗手台，現有數量稍嫌不足，空間狹隘使用不便，廁所通風效果不佳、室內潮濕 | | 建議依再利用重新規劃 |

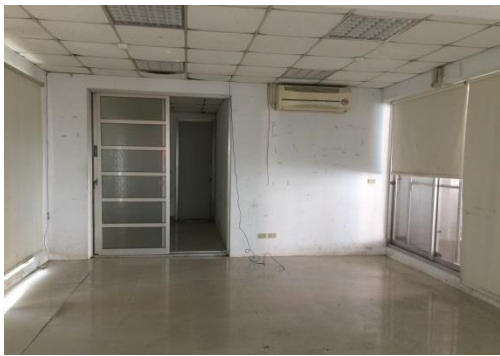
| Q03 | 辦公室空間，現況棄置未使用 | | 建議依再利用重新規劃 |

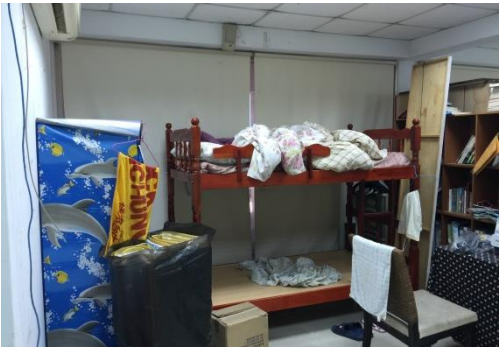
| Q05 | 原做為宿舍的空間，現況棄置未使用 | | 建議依再利用重新規劃 |

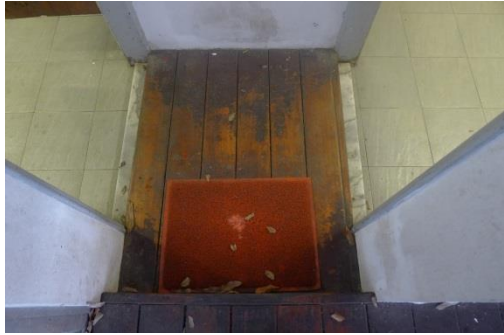
| Q-F03 | 高架地板因潮濕髒汙、廁所內地磚狀況大致良好 | | 建議依再利用重新規劃 |

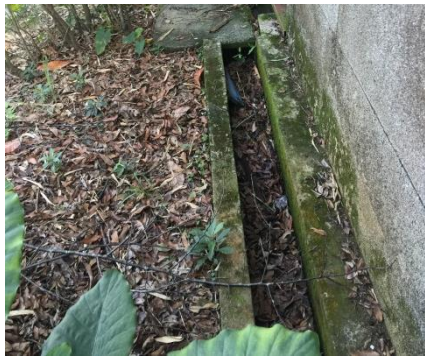
| Q-B03 | 戶外沿建築周邊排水溝有植生狀況、致排水不順暢，外牆、排水溝及犬走受潮濕髒汙、部分構造破損 | | 室外外牆、犬走地坪、排水溝清潔後，重新施作 |

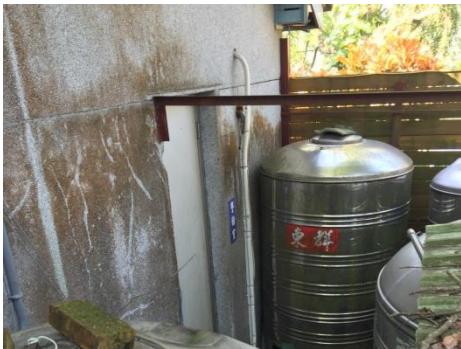
| Q-B04 | 管理室與戶外設備空間之外牆面長期受潮、青苔及水痕嚴重，表面粉刷層亦有裂痕破壞的情況 | | 建議依再利用重新規劃開口，表面洗石子重新施作 |

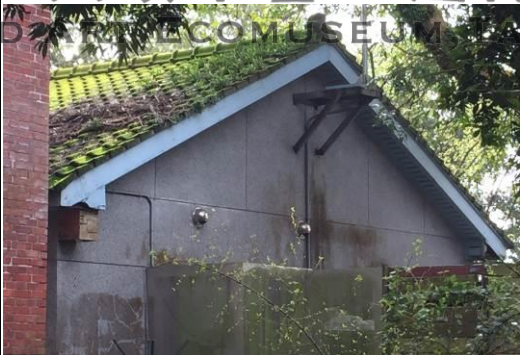
| 名稱 | 現況 | 照片 | 使用檢討/修復建議 |
|---|---|---|---|
| Q-R01 | 屋面現況為可樂瓦，因長期潮濕已有青苔情況發生 | | 建議重新鋪設 |

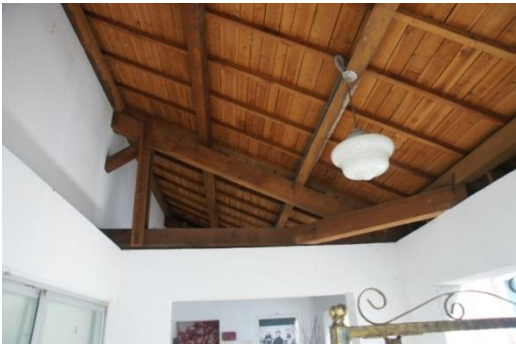
| Q-R03 | 屋架情況良好 | | 清潔整修 |

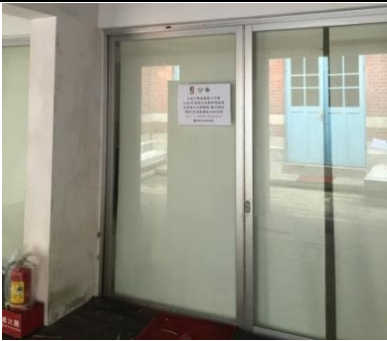
| W2 | 窗框-鋁框發色<br>輕微損壞<br>玻璃-透明玻璃<br>良好未破裂<br>開啟-橫拉窗.窗鎖<br>不易開啟 | | 配合再利用計畫·整<br>體整修 |

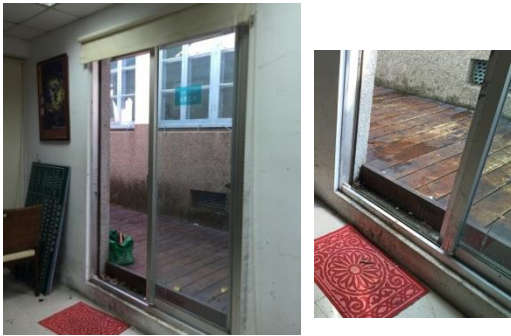
| W4<br>及<br>細部 | 窗框-鋁框發色<br>輕微損壞<br>玻璃-透明玻璃<br>良好未破裂<br>開啟-橫拉窗.窗鎖<br>不易開啟 | | 配合件利用計畫·整<br>體整修 |

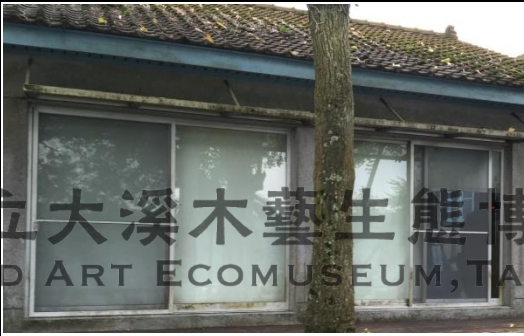
| W5 | 窗框-鋁框發色<br>輕微損壞<br>玻璃-透明玻璃<br>良好未破裂<br>開啟-橫拉窗.窗鎖<br>不易開啟 | | 配合再利用計畫·整<br>體整修 |

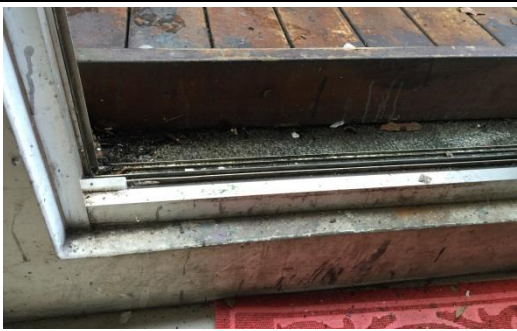
| W5<br>細部 | 窗框-鋁框發色<br>輕微損壞<br>玻璃-透明玻璃<br>良好未破裂<br>開啟-橫拉窗.窗鎖<br>不易開啟 | | 配合再利用計畫·整<br>體整修 |

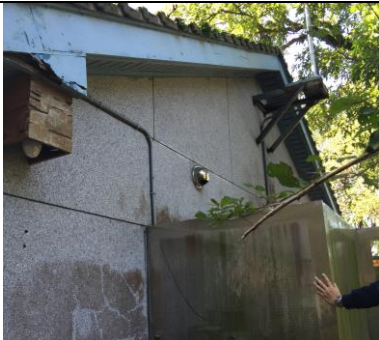
| 名稱 | 現況 | 照片 | 表 4-2-24 管理室設備現況與修復建議<br>使用檢討/修復建議 |
|---|---|---|---|
| | 戶外設備未有整體規<br>劃·布置雜亂·避雷針<br>設置明顯 | | 建議依再利用計畫<br>整體規劃 |

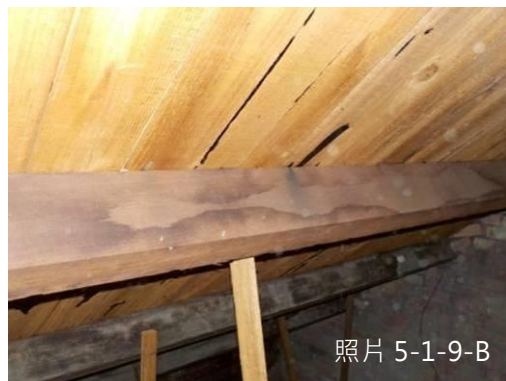
現場調查發現多數母屋、吊束及人字樑表面有明顯舊水痕，但屋面板未發現有滲漏水現象，顯示屋頂修復已獲得改善。量測屋架層量測木構件含水率介於 14-15.8%，環境溫溼度為 20.2°C，68.7%RH，顯示公會堂木屋層空間目前環境利於木質構材使用。

母屋表面有水痕

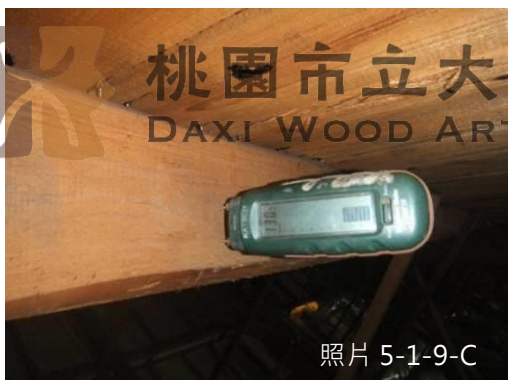
母屋含水率量測結果為 13.0%

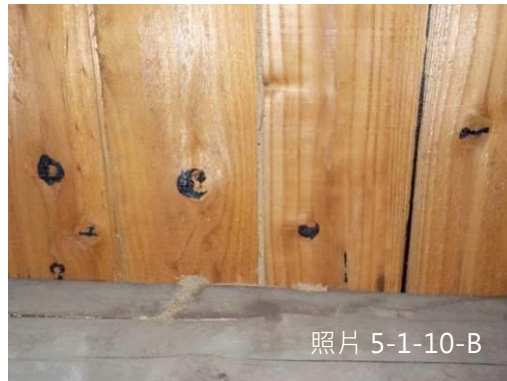
照片 5-1-10-B

屋面板間隙有白蟻遮蔽管

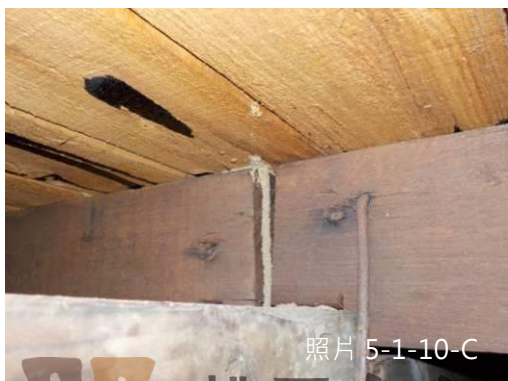
照片 5-1-10-C

白蟻遮蔽管連接屋面板及人字樑

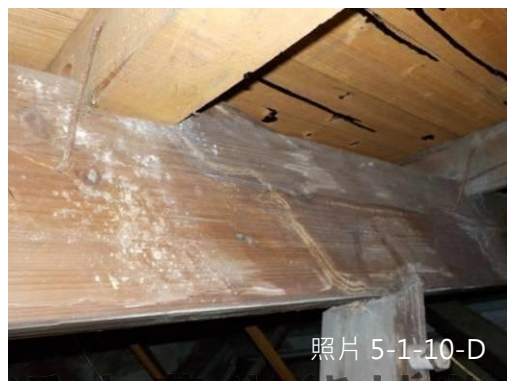
照片 5-1-10-D

舊蟻道痕跡連接屋面板及吊束

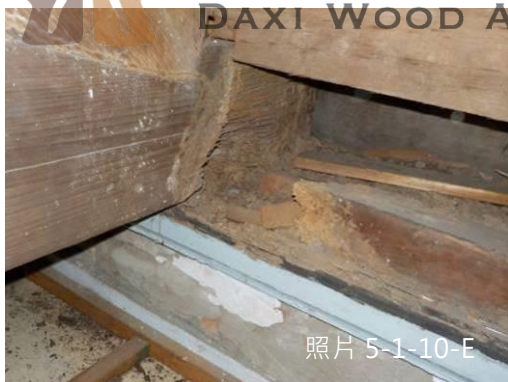
照片 5-1-10-E

陸樑及敷桁連接處遭受嚴重的白蟻蛀蝕

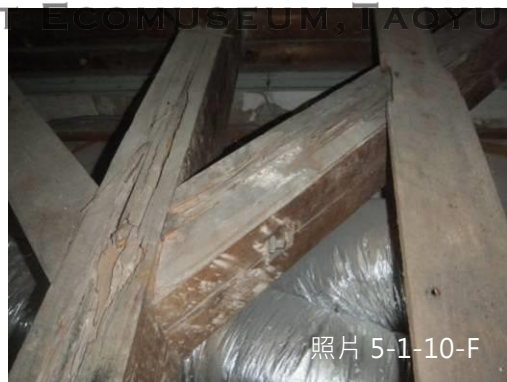
照片 5-1-10-F

公會堂木屋架構材發現有輕微蠹蟲危害之吊束構件及較嚴重白蟻危害，調查人員於屋面板及母屋均發現白蟻遮蔽管；部分敷桁、陸樑及火打樑有白蟻蛀蝕，但未發現白蟻活體，說明屋架層空間的乾燥環境，不利於蟲蟻生存；木構件也有輕微物理性開裂，但都不影響力學性質。整體而言，公會堂木屋架層因屋頂滲漏水獲得良好解決，現況保存良好。

陸樑及火打遭受嚴重的白蟻蛀蝕

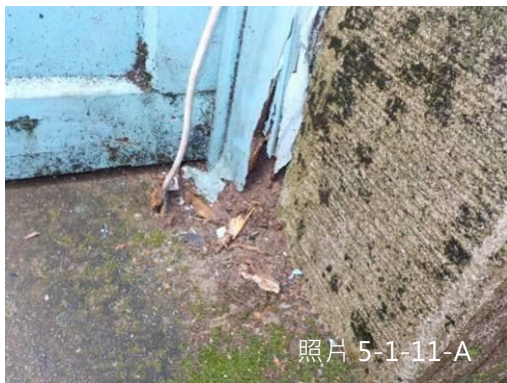
照片 5-1-11-A

公會堂門、窗材種鑑定為檜木，其天然耐腐朽性及抗白蟻性佳，然而當檜木使用於高溼、接地等部位時，木材會吸收濕氣導致含水率增加，此時耐腐朽性及抗白蟻性皆會受到水分增加而降低，進一步致使生物或微生物危害而使材料受損。現場調查結果發現，公會堂戶外環境溫濕度過高導致其含水率增加，部分門、窗受到嚴重的白蟻危害，門框及窗框已遭蛀蝕僅剩表層漆面。

門框及門扇受白蟻蛀蝕

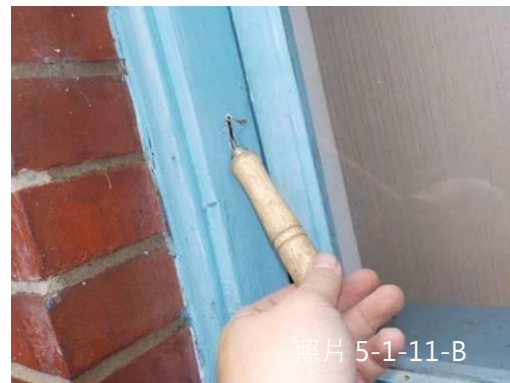
照片 5-1-11-B

窗框受白蟻蛀蝕

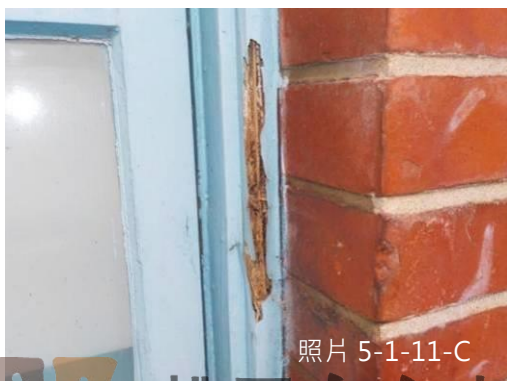
照片 5-1-11-C

窗框受白蟻蛀蝕

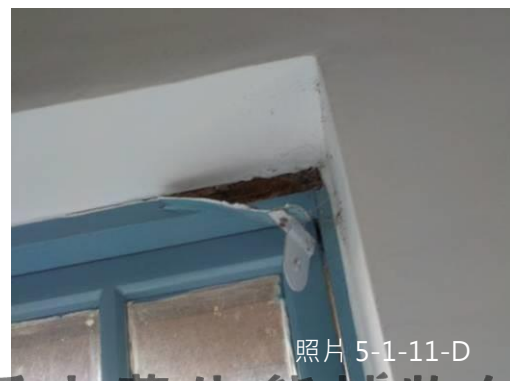
照片 5-1-11-D

窗框受白蟻蛀蝕

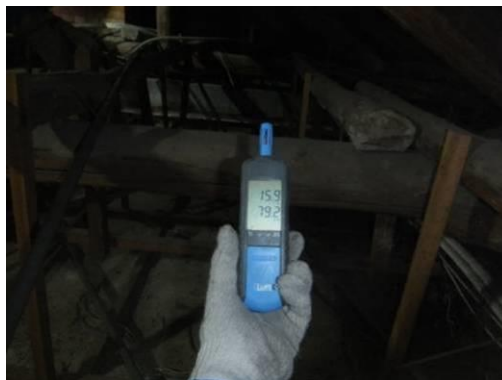
A 區屋架層現為封閉空間，現場調查結果顯示，木構件表面多有水痕，但未發現屋面板滲漏水，應為屋頂修復的成效。檢測屋架層環境溫溼度為 15.9°C，79.2%RH(2016-03-15)，檢測木構件含水率為介於 17.5- 19%，可以採用強制通風設備，調整相對溼度以利於木構材保存。

蔣公行館屋架層溫溼度 15.9°C，  
79.2%RH(2016-03-15)

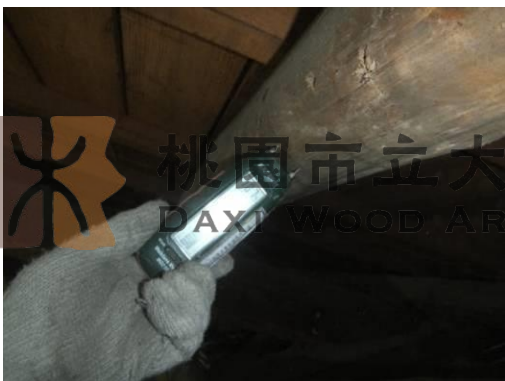
母屋含水率為 18.7%

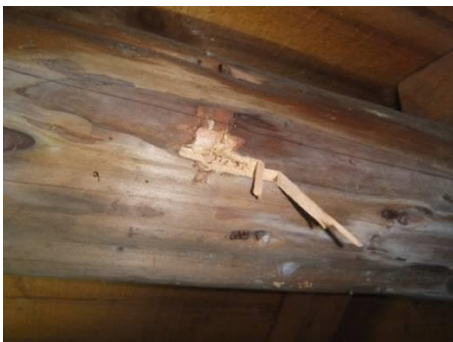
A 區屋架層木構件普遍受蠹蟲危害嚴重，調查人員於中束、吊樑、母屋等均發現蠹蟲蝕孔和大面積的蛀蝕，部分構件強度降低有使用疑慮，建議進行修補或抽換。木構件受腐朽劣化多發生於母屋跨接山牆處，目前無立即性危險。木構件榫接處普遍有開裂發生，寬度約為 8 mm，建議可進行鐵件補強。

母屋受蠹蟲蛀蝕

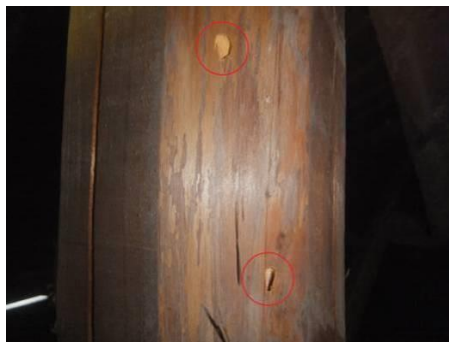
中束有蠹蟲蝕孔

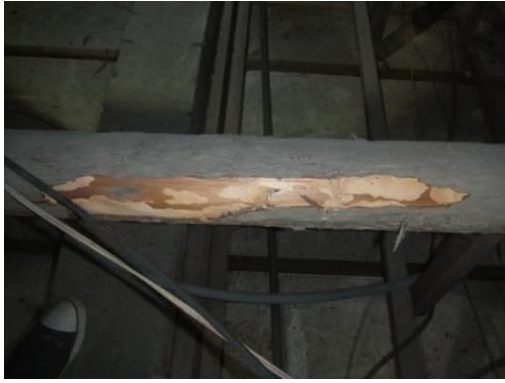
吊樑有大面積蟲蛀蝕現象

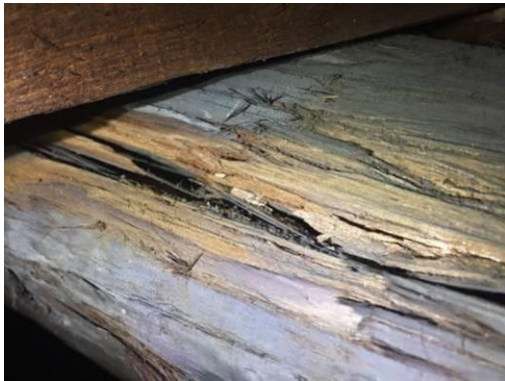
母屋上側有腐朽菌危害

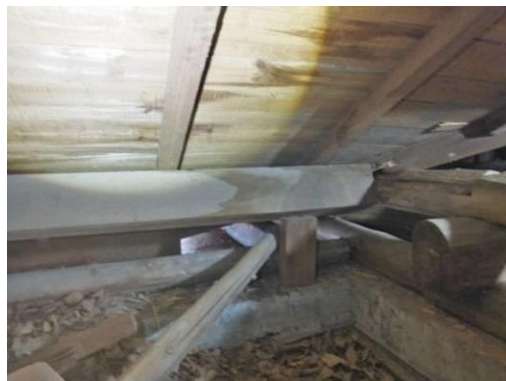
母屋端部有水痕

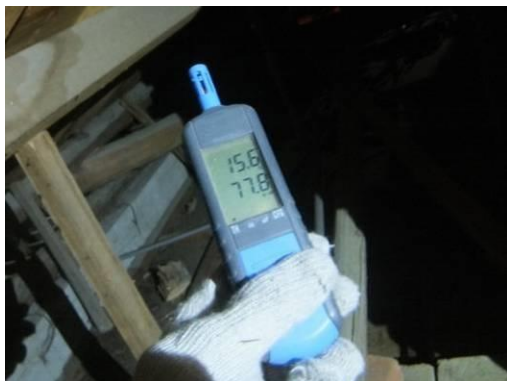
屋架層環境溫溼度為 15.6oC · 77.8%RH

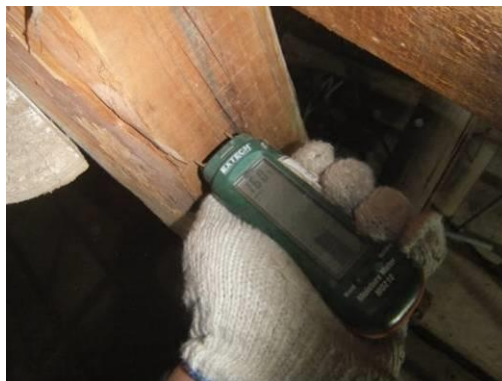
真束含水率量測結果為 16.0%

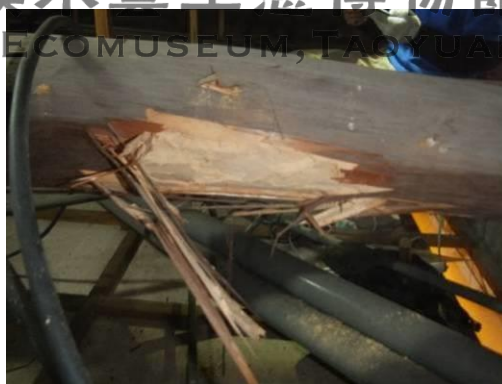
母屋表面有大面積蛀蝕

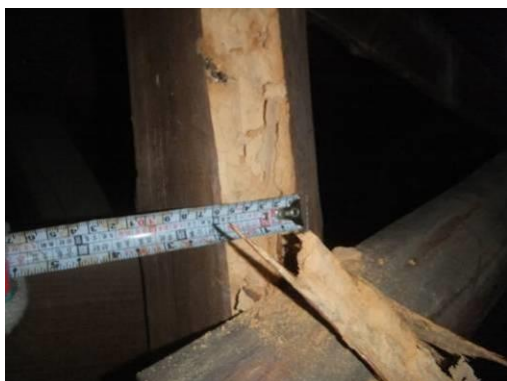
母屋表面有大面積蛀蝕

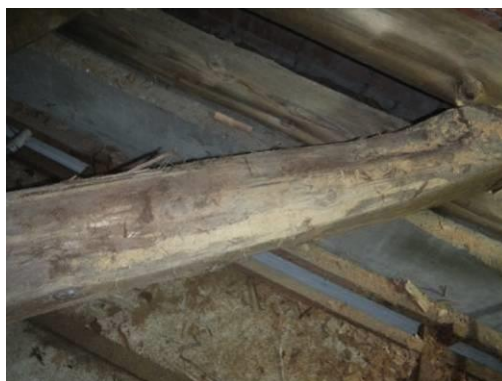
方丈表面有大面積蛀蝕

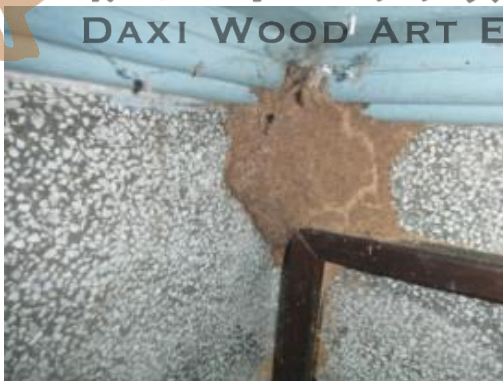
蔣公行館東北側窗框發現白蟻副巢及活體

蔣公行館於東北側窗框發現白蟻副巢及白蟻活體，顯示本建物仍遭受白蟻危害，由兵蟻型態判定為台灣家白蟻。另於蔣公行館東側正門旁殘留樹幹亦發現白蟻活體，由兵蟻鑑定亦為台灣家白蟻，說明本建物仍遭受白蟻持續危害。而本園區周圍植栽豐富，土木棲型家白蟻可由多方入侵園區內的木質建物，建議立即施作白蟻防治作業，以減少進一步的結構損壞。

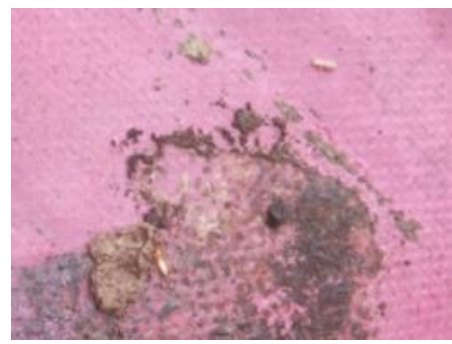
蔣公行館東側正門旁殘留樹幹發現白蟻活體

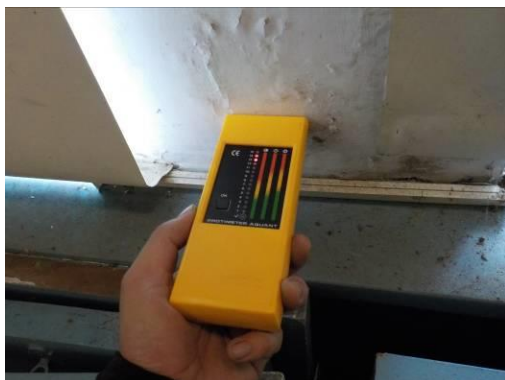
牆體白華處測濕計讀數為 13.5

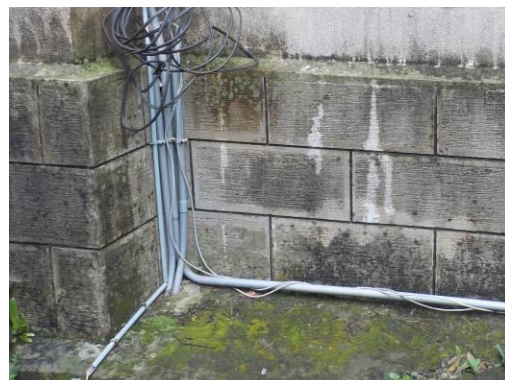
基部有多處苔蘚生長

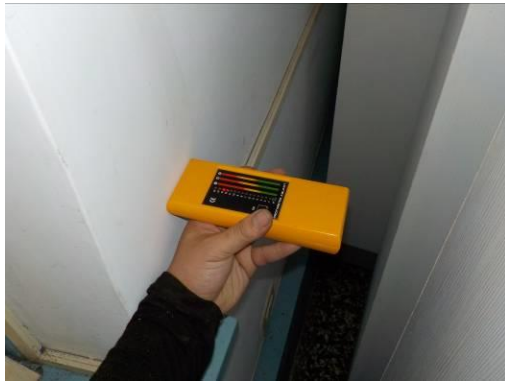
牆體編號 A-10 測濕計讀數為 13
