桃園市歷史建築大溪公會堂及周邊建築調查研究暨修復再利用規劃設計案

成果報告書(第一冊)

大溪公會堂

中 華 民 國 一 〇 五 年 十 月

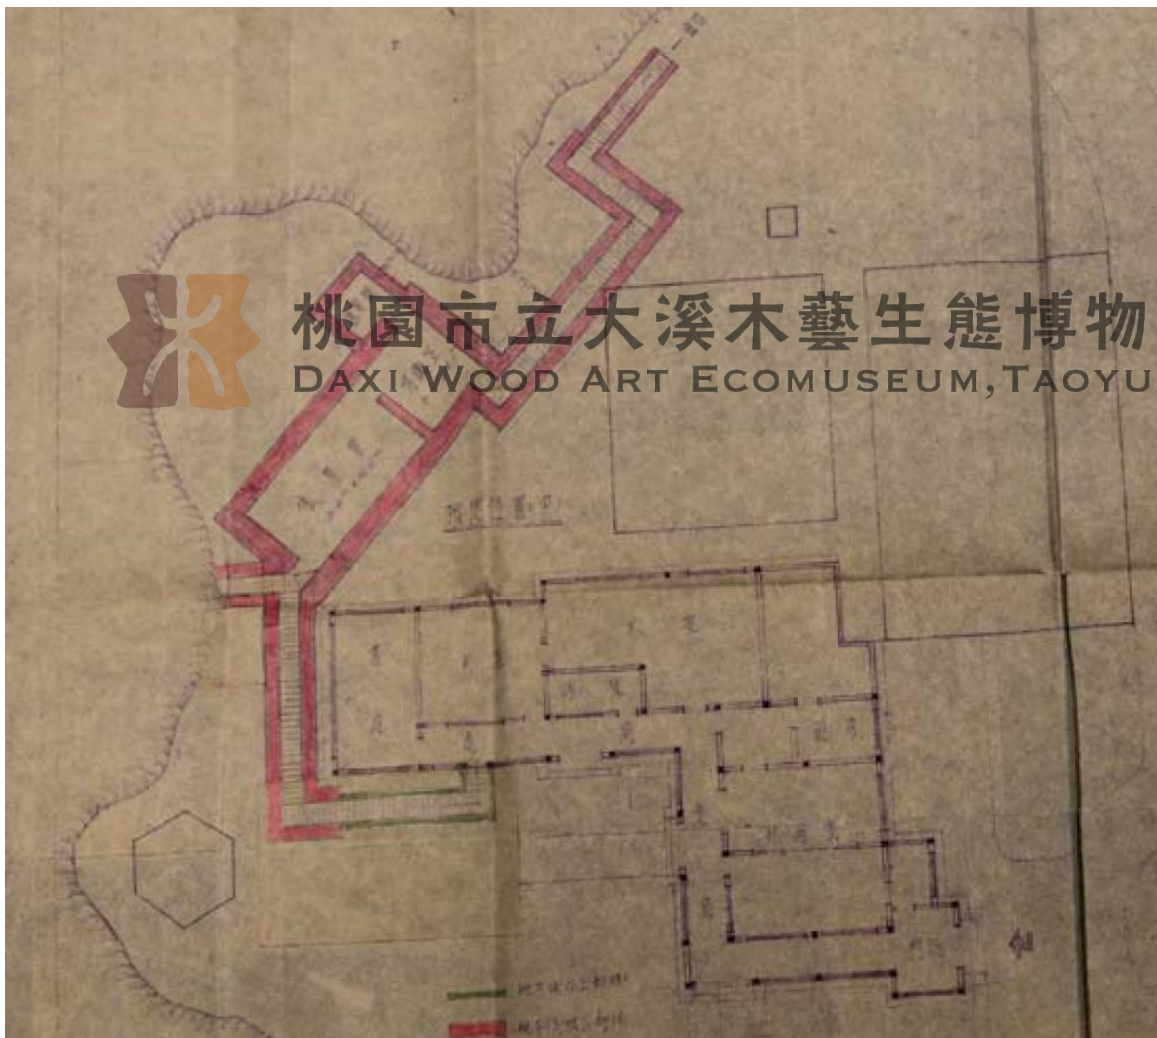
圖 5-2-56 大溪賓館防空洞建築計畫圖 (1954)

蔣公行館係於 1950(民國 39)年進行改建，且根據 1954(民國 43)年計畫於蔣公行館西北側興建防空洞之圖說(圖 5-2-56)可發現，本案建築平面尚有繪製柱位，故研判本建築改建後其構造形式應為加強磚造。

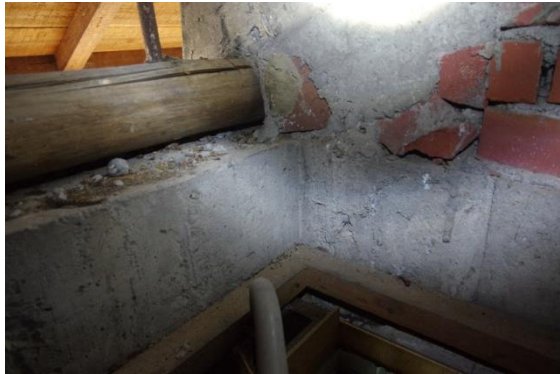
間發現牆體為磚造，且於牆頂有施作 RC 圈樑(照片 5-2-1)；西南側廊道平頂及柱則均為 RC 造(照片 5-2-2)。因此，為確實瞭解蔣公行館之建築構造，本案採用瑞士 HILTI PS50 鋼筋探測器並根據上述 1954 年興建防空洞圖說之柱位逐一進行檢測。

照片 5-2-1 磚造牆頂施作 RC 圈樑

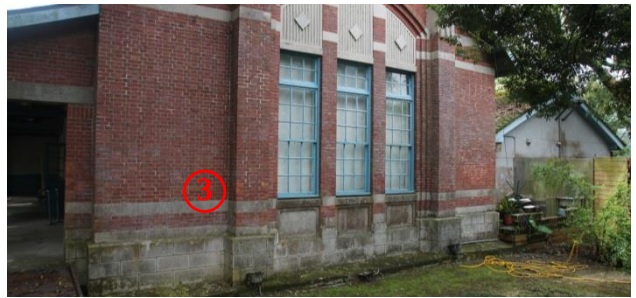
表 6-4-1 公會堂裝修及門窗修復策略

| | <ol style="list-style-type: none"> <li>1. 屋面-現況屋面鋪設為可樂瓦，建議重做防水層改為石板瓦或重新鋪設可樂瓦，維持原有歷史建物之風貌</li> <li>2. 外牆構造-打除前廊左側連接蔣公行館通道外牆，使參觀動線可延伸至雕像，形式應與右側門廊相同</li> <li>3. 外牆粉刷-外牆紅磚及粉刷剝落髒污情況，基座牆面因潮濕密布青苔及髒汙部分也應處理。部分木板脫落整理</li> </ol> |

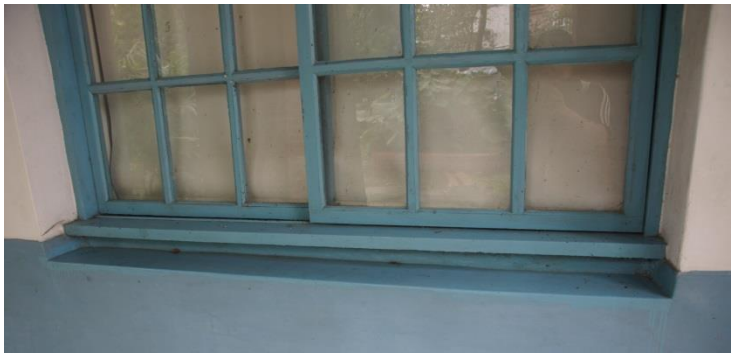
| | <ol style="list-style-type: none"> <li>1. 門窗扇現況大致良好，僅需進行整修，木料剝漆部分復原原有色澤及保護防蟲蛀</li> <li>2. 原有布窗簾及 PVC 捲簾部分需更換，以控制室內展覽或集會之室內照明需求</li> </ol> |

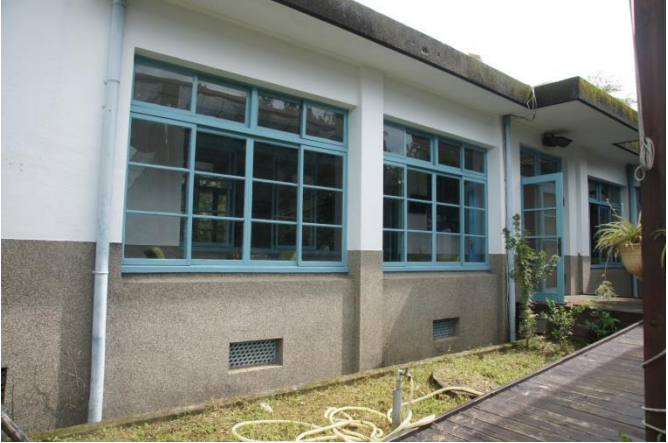
| | | <ol style="list-style-type: none"> <li>1. 窗-大致良好，五金維護更換</li> <li>2. 門-大致良好，五金維護更換</li> </ol> |

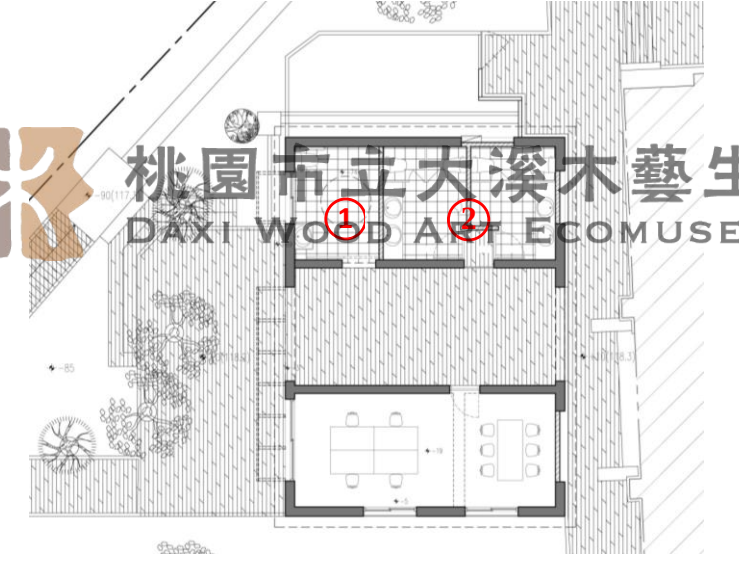
| | <ol style="list-style-type: none"> <li>1. 隔間牆—拆除或增設磚牆</li> <li>2. 天花板—全面更新，廁所採用 PVC 板、義工室明架式礦纖天花，走道通路為防颱型木格柵</li> <li>3. 地坪—全面更新，走道維持木地板、廁所及辦公室為磁磚，廁所需加做防水工程</li> <li>4. 牆面—全面重新施作水泥粉刷及油漆、廁所牆面需做防水並貼磁磚</li> <li>5. 踢腳</li> </ol> |
